Commission d'évaluation : Fonctionnement du 13/07/2021

PROJET ECO-CITOYEN

PIERREVERT

Construction d'une unité de restauration scolaire
d'une crèche et d'un centre de loisirs

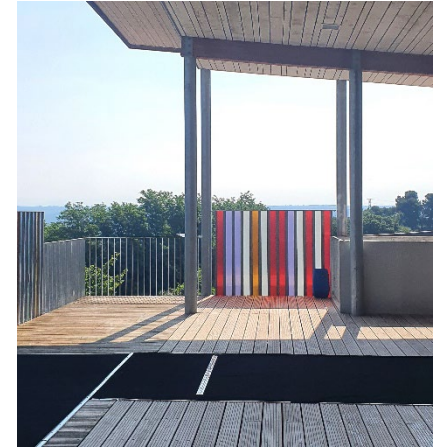
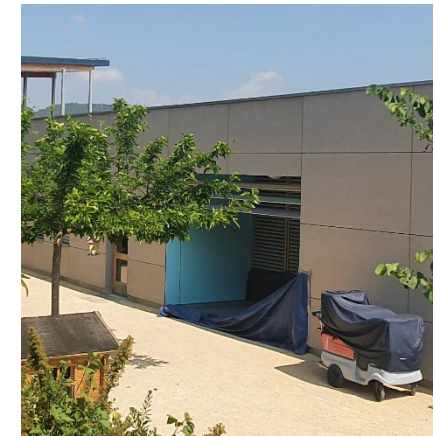
- Gestion **différenciée** entre la crèche et le restaurant scolaire
- De **nombreuses actions correctives**
Ajustement des températures de chauffe, ajouts de tapis antidérapants...
- Des problèmes qui **durent**
BSO en panne à la crèche, conduit de la chaudière mal incliné....
- Des pratiques responsables
- *Choix de mobilier A+ , attention au produits d'entretien...*

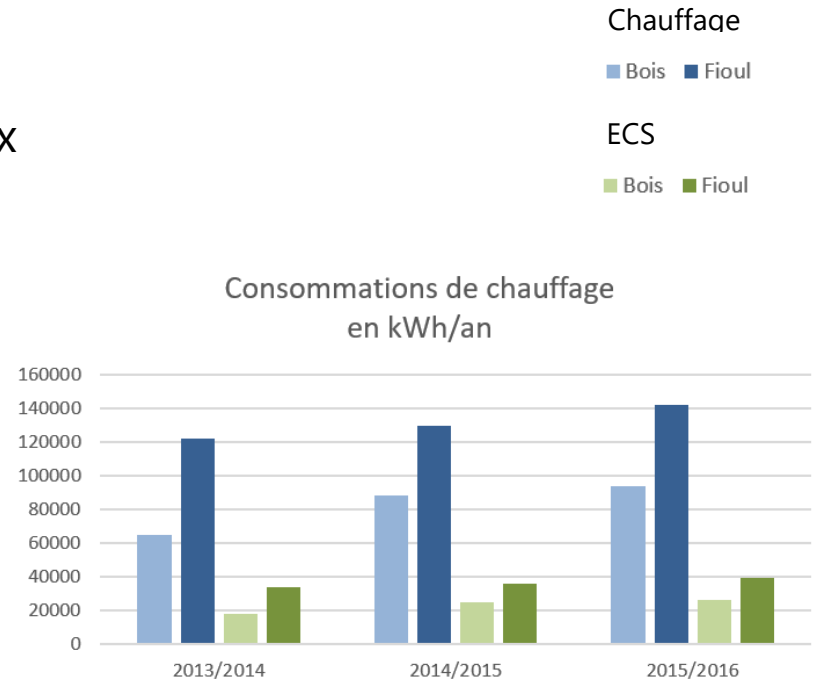
Problèmes réguliers avec la chaudière bois

Consommation totale d'électricité :

2014/2015 : **95MWh** soit 97,5 kWh/m² shon .an

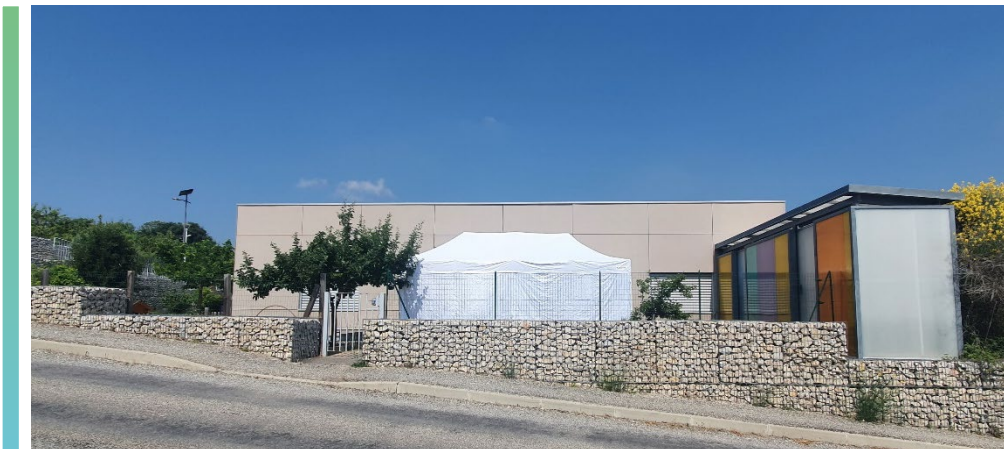
Ajout de séparations entre les espaces de la crèche.
