FICHE D'IDENTITÉ

L'OPÉRATION

Construction d'un lycée d'enseignement général de 900 élèves dans la périphérie Nord de Bollène. Le site est très contraint, au voisinage d'une bretelle autoroutière, tangenté par une ligne moyenne tension, un stade sportif, un collège et de l'habitat pavillonnaire. De plus, les jours de mistral sont éprouvants à Bollène. Il a donc fallu se protéger de ces diverses nuisances et concevoir des espaces capables de susciter un enseignement de qualité, créer une sorte de cocon. L'architecte a proposé des solutions intéressantes, pour un budget très raisonnable.

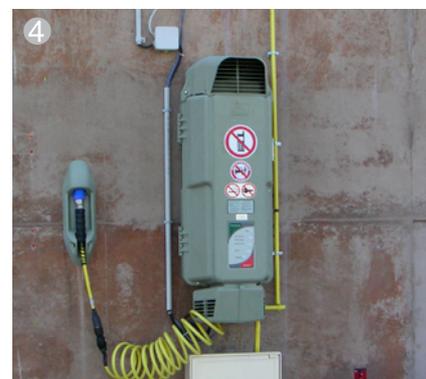
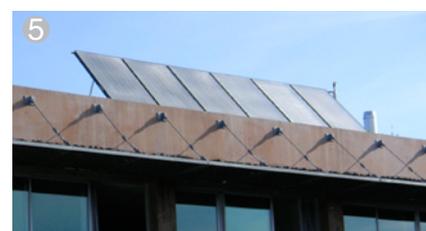
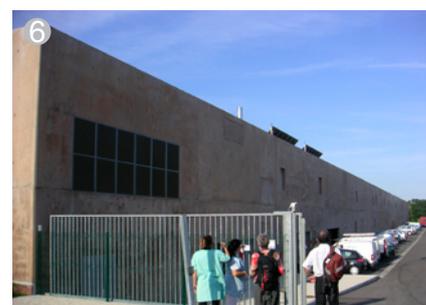
>>> Gestion prévisionnelle de l'entretien et de la maintenance : Les centrales de traitement d'air sont, pour la plupart, situées dans des locaux dédiés et non sur le toit. Elles sont donc plus accessibles pour l'entretien, tout en étant moins visibles. Petit bémol au bâtiment Nord, les compresseurs de climatisation des cuisines et les moteurs de frigo recrachent de la chaleur juste à côté des entrées des CTA*, ce qui pourrait altérer le confort estival. (7)

>>> Energies durables : Les véhicules de service ont été adaptés au gaz, une station de ravitaillement a été placée derrière l'établissement (4). L'eau chaude sanitaire est produite par la combinaison de 6 panneaux solaires et de chaudières gaz à condensation (5).
