FICHE OPÉRATION

REHABILITATION

Mairie d'Anthy-sur-Léman

Anthy-sur-Léman (74)
Livré en juillet 2012

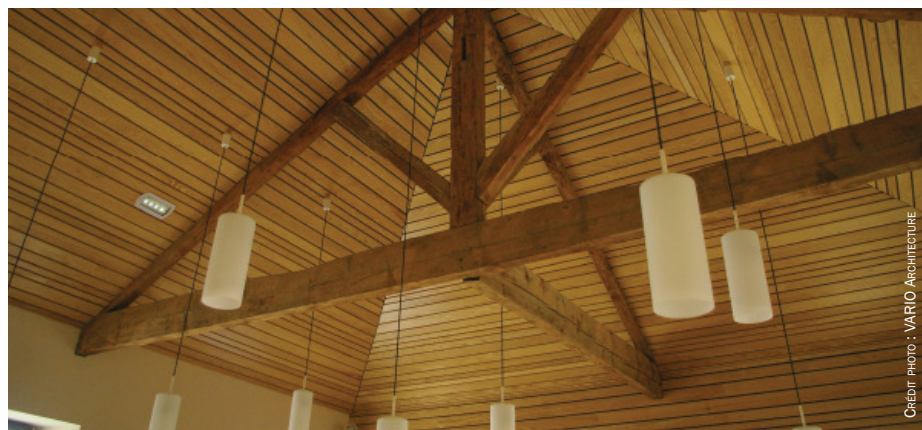
CONSOMMATIONS ÉNERGÉTIQUES

En kWh/m²shon/an

ESTIMATION STD

Valeurs issues d'une simulation thermique dynamique

Cep :	56
Chauffage :	31
Ventilation :	10
Eclairage :	10
Auxiliaires :	5
