# Villa des Bleuets, (06)

**Reprise rapide de la conception : insister sur les changements qui sont intervenus et éviter les redites**

Le projet à consisté à requalifier et réhabiliter la Villa des Bleuets (1055 m2 SHON) en vue d’y accueillir deux équipements :

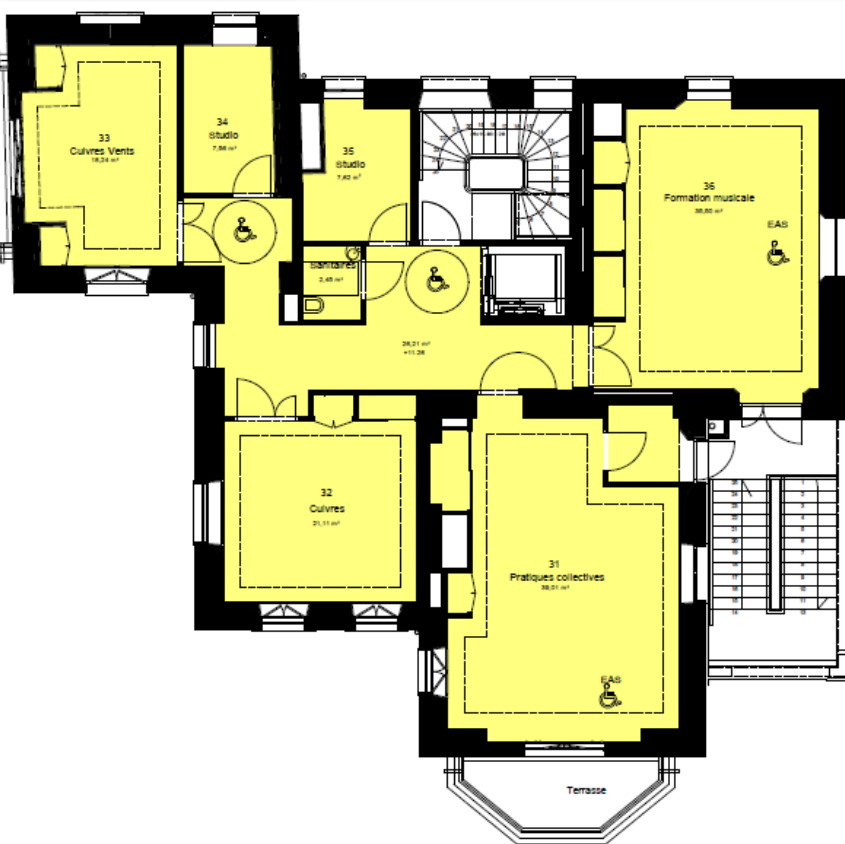
# Niveau 3

- CLUB BEL AGE
- ESPACE COMMUN
- CONSERVATOIRE DE MUSIQUE

- EXISTANT
- MUR BETON
- ISOLANT
- CLOISON ACOUSTIQUE 140
- CLOISON ACOUSTIQUE 100
- CLOISON PLACOSTYL 68/48
- CLOISON AGLO. BETON 20
- CLOISON AGLO. BETON 20 PLEIN
- FAUX PLAFOND CORRECTION ACOUSTIQUE
- FAUX PLAFOND DEMONTABLE STANDARD
- FAUX PLAFOND ISOLEMENT + CORRECTION ACOUSTIQUE
- CLOISON CF et ACOUSTIQUE
- ISOLANT ACOUSTIQUE
- FAUX PLAFOND CUISINE
- CLOISON CARREAU BRIQUE
- F308 OUVERTURES ALU , ACIER
- P308 MENUISERIES INTER.
- DEMOLITION DE MURS PORTEURS

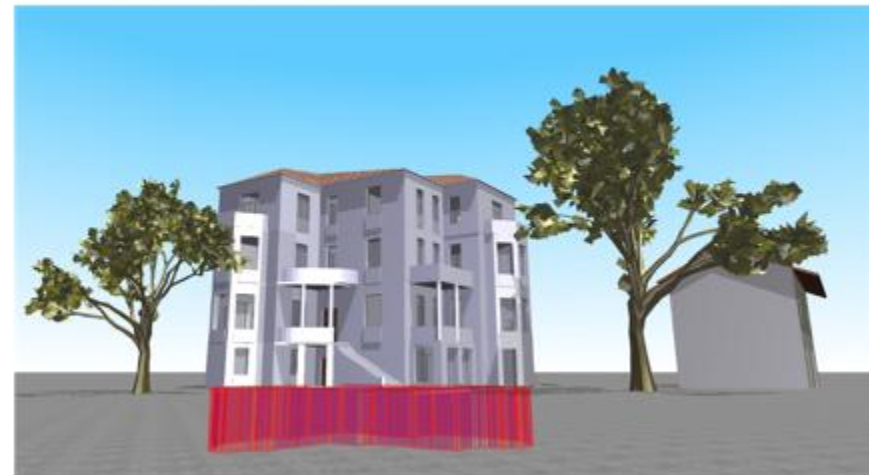
## Vue des murs enterrés en 3D :

**Type d'isolation :** Isolation intérieure

**Matériaux des murs :** Béton de granulats lourds (Pierre) + Brique + ITI Fibre de bois

DESIGNATION	EPAISSEUR [cm]	LAMBDA [W/(m.K)]	RESISTANCE [(m².K)/W]
Béton de granulats lourds (Pierre)	52	1,7	0,306
Brique	6	1	0,060
<u>Sylvactis 40 FX</u>	6	0,038	1,579
BA 13	1,3	0,325	0,040

Epaisseur murs = 65 cm

Résistance = 1,98 (m².K)/W

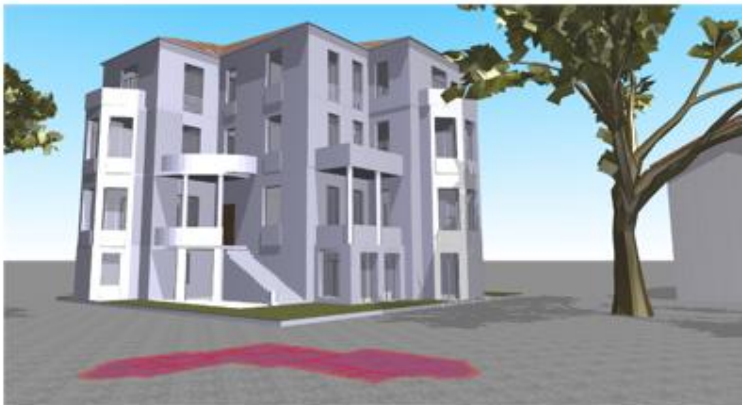
## Vue du plancher bas RDJ en 3D :

**Type d'isolation :** Isolation intérieure

**Matériaux du plancher :** Chape/Isolant Polystyrène/Dalle

DESIGNATION	EPAISSEUR [cm]	LAMBDA [W/(m.K)]	RESISTANCE [[m <sup>2</sup> .K)/W]
Chape	5	1,2	0,042
<u>Styrodur (PSE)</u>	6	0,034	1,765
Dalle Béton armé	15	2,300	0,065

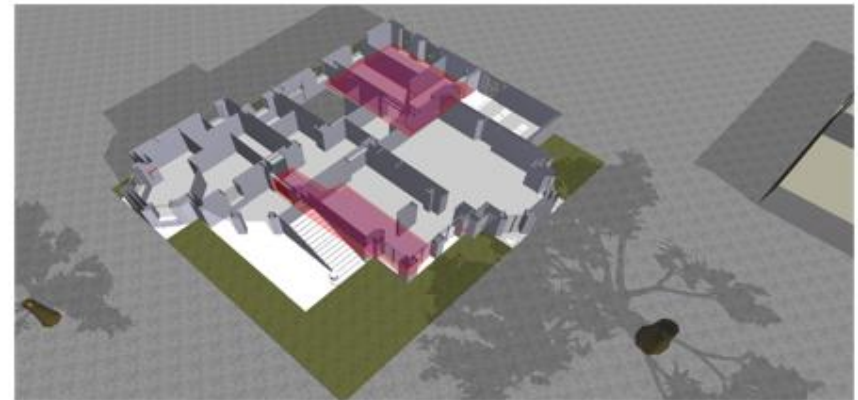
## Vue du plancher bas RDC en 3D :

**Type d'isolation :** Isolation intérieure

**Matériaux du plancher :** Chape/Isolant Polystyrène/Dalle

DESIGNATION	EPAISSEUR [cm]	LAMBDA [W/(m.K)]	RESISTANCE [[m <sup>2</sup> .K)/W]
Chape	5	1,2	0,042
<u>Styrodur (PSE)</u>	5	0,034	1,471
Dalle Béton armé	13	2,300	0,057

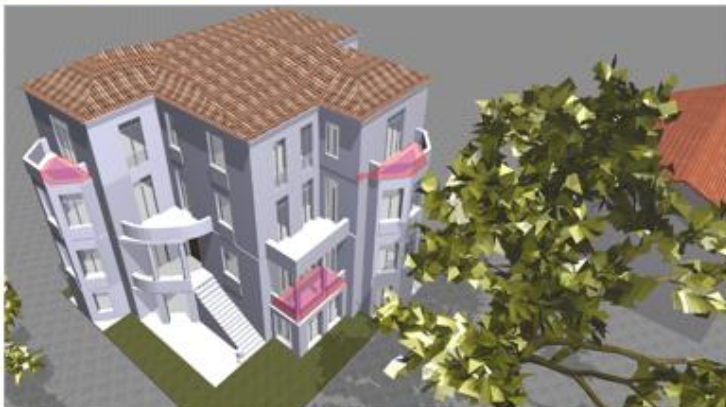
## Vue des balcons en 3D :

**Type d'isolation :** Isolation extérieure

**Matériaux du plancher :** Chape/Isolant/Dalle béton/BA 15

L'isolant n'ayant pas encore été choisi, nous avons pris les mêmes caractéristiques que pour l'isolant des plancher bas sur [terre plein](#).

DESIGNATION	EPAISSEUR [cm]	LAMBDA [W/(m.K)]	RESISTANCE [(m <sup>2</sup> .K)/W]
Chape	5	1,2	0,042
Isolant type PSE	6	0,034	1,765
Dalle Béton armé	20	2,300	0,087
BA 15	1,5	0,325	0,046

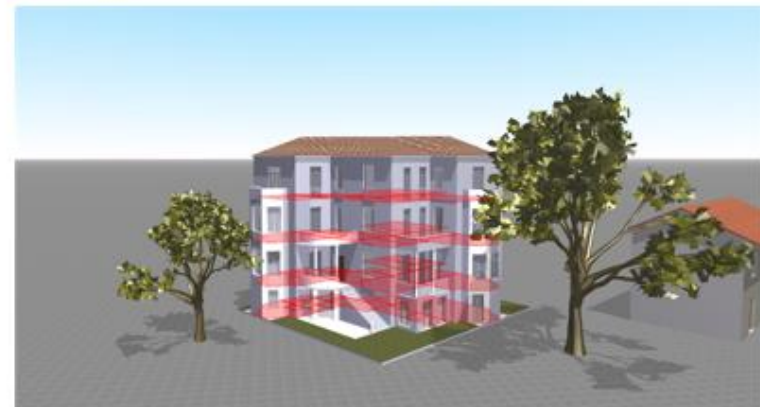
## Vue des planchers intermédiaires en 3D :

**Type d'isolation :** Aucune

**Matériaux du plancher :** Chape/Béton/Lame d'air/BA 15

DESIGNATION	EPAISSEUR [cm]	LAMBDA [W/(m.K)]	RESISTANCE [(m <sup>2</sup> .K)/W]
Chape	5	1,2	0,042
Dalle Béton armé	25	2,300	0,109
Lame d'air	60	-	-
BA 15	1,5	0,325	0,046

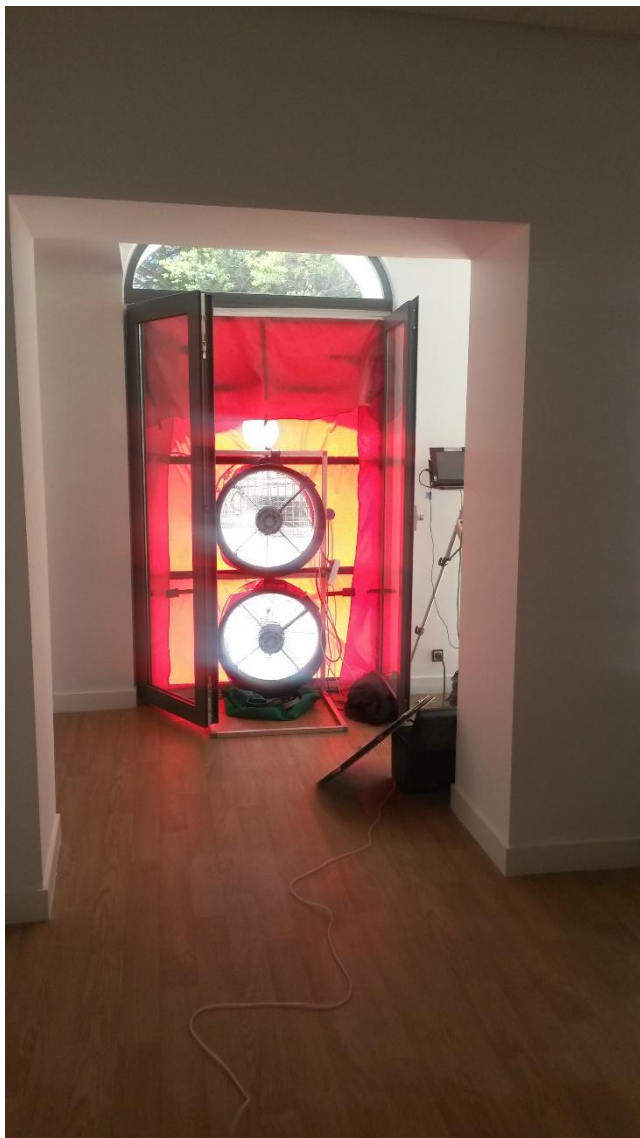
# Étanchéité à l'air

Le premier test d'étanchéité n'était pas conforme, au-dessus de la valeur de  $1,7 \text{ m}^3/\text{h.m}^2$  (à 1,8 de mémoire).

Les défauts d'étanchéité à l'air proviennent de **4 points localisés** :

**1/ 2 défauts de seuil de portes donnant sur l'extérieur** : Les 2 portes concernées se situent dans l'aile droite (nord) de la villa au niveau du rez de chaussée (photos 10 et 13) et du -1 (photo 07). Il faut combler ces seuils de porte.

**2/ 2 défauts de joints en pourtour de portes** : Il s'agit de portes métalliques situées au rez de chaussée toujours dans l'aile droite (nord) de la villa.

Avec ces 4 défauts corrigés, on arrive à  $1,47 \text{ m}^3/\text{h.m}^2$  d'étanchéité à l'air sur l'ensemble de la villa.
