Commission d'évaluation du 12 février 2013

# Lycée Alexandra David-Neel à Digne les Bains, Alpes de Haute Provence (04)

***Le projet porte sur l'extension-restructuration du lycée Alexandra David NEEL construit dans les années 60. Il s'agit de restructurer les bâtiments existants (hors internat et gymnase) et de construire de nouveaux édifices en jonction des anciens : au total le projet concernent 11000m<sup>2</sup> dont 3000m<sup>2</sup> d'extensions neuves bois (structure et enveloppe) à R+1 ou RDC, avec traitement des extérieurs sur le thème du jardin d'Alexandra David NEEL : mise en scène des plantes des pays traversés par l'exploratrice. L'utilisation du matériau bois (structure+enveloppe) pour les nouveaux édifices (construits à R+1 maximum) et la végétalisation des espaces extérieurs ont pour objectif de redonner humanité et convivialité à ce lycée à structure rationaliste et au contexte immédiat minéral.***

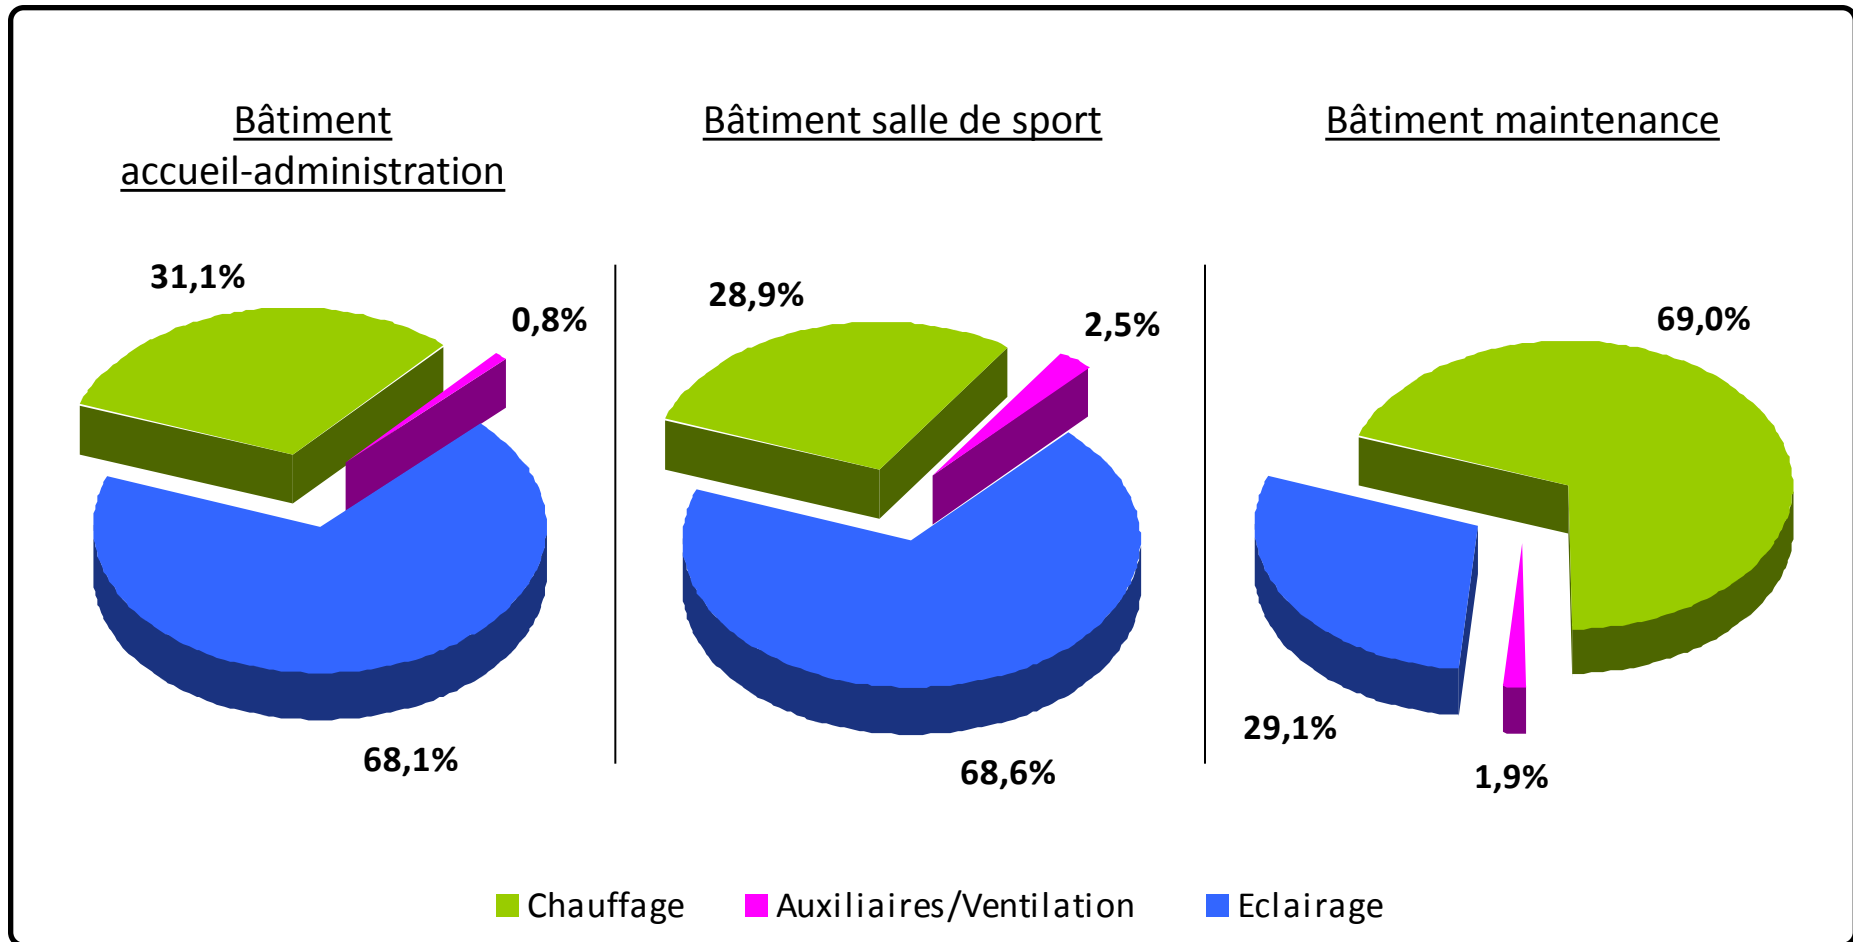
# Répartition de la consommation en énergie primaire du projet en kWh<sub>ep</sub>/m<sup>2</sup> shon.an

Données issues du calcul RT

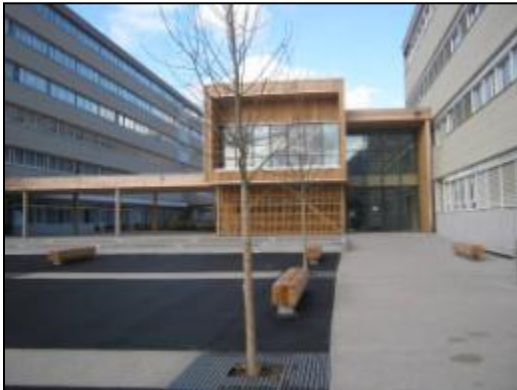
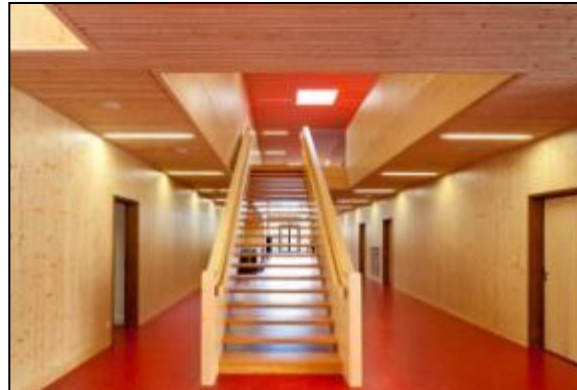
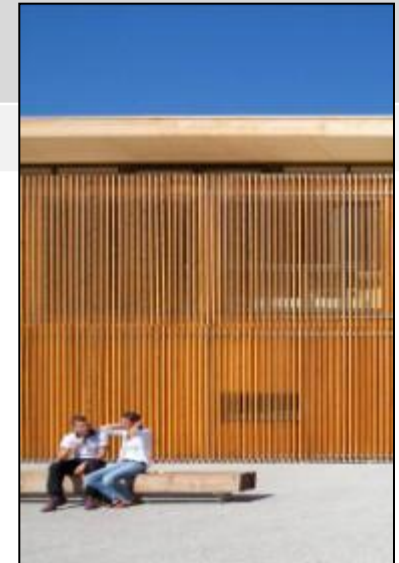
## Bâtiment Accueil-administration

Parois	U (W/m <sup>2</sup> .K)	Composition <i>(la composition de la paroi est donnée de l'intérieur vers l'extérieur)</i>
Plancher sur terre plein Est	0.216	<ul style="list-style-type: none"> <li>• Dalle sur terre plein</li> <li>• Fibrastyrène 10cm</li> </ul>
Plancher V.S.	0.34	<ul style="list-style-type: none"> <li>• Dalle béton 25 cm</li> <li>• Fibrastyrène 10cm</li> </ul>
Mur extérieur en bois	0.317	<ul style="list-style-type: none"> <li>• Isolation fibre de bois 10cm</li> <li>• Mur en KLH 9cm</li> <li>• tasseau, pare vapeur</li> </ul>
Menuiserie extérieure	0.192	<ul style="list-style-type: none"> <li>• Isolation feutre de bois 10cm,</li> <li>• isolation laine minérale 10cm</li> <li>• panneau OSE.</li> </ul>
Mur extérieur Ossature bois	0.145	<ul style="list-style-type: none"> <li>• isolation laine minérale 12cm</li> <li>• Isolation fibre de bois 12cm,</li> <li>• panneau KLH</li> </ul>
Toiture Accueil	0.246	<ul style="list-style-type: none"> <li>• Dalle 25cm sur terre plein, Fibrastyrène 10cm</li> </ul>

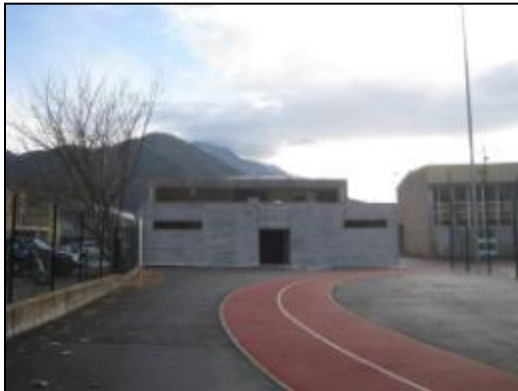
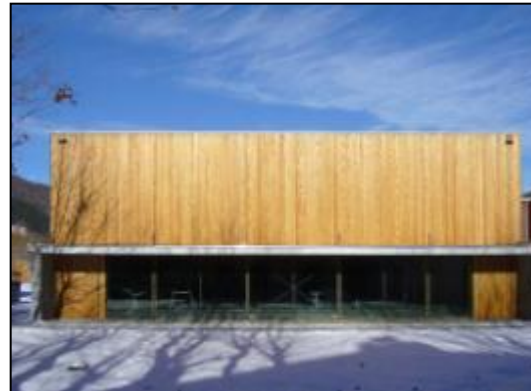
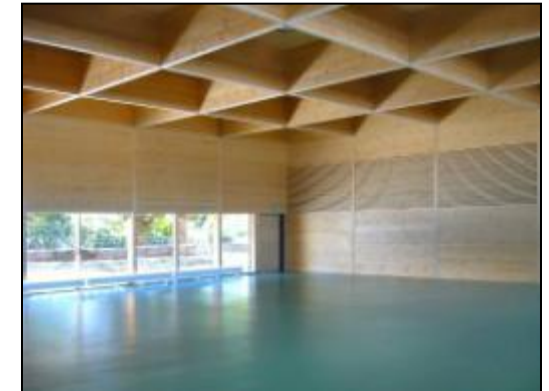
Bâtiment Salle de sport

Parois	U (W/m <sup>2</sup> .K)	Composition*
Plancher sur terre plein	1.251	•Plancher bois 14cm, Isolant fibre de bois 12cm
Mur extérieur béton	2.251	•Mur béton 18cm, Isolant minéral 8cm
Mur extérieur structure bois	0.191	•Isolant fibre de bois 20cm, Agépan 16mm.
Toiture EPS végétalisée	0.15	•Isolant fibre de bois 20cm

\* La composition de la paroi est donnée de l'intérieur vers l'extérieur

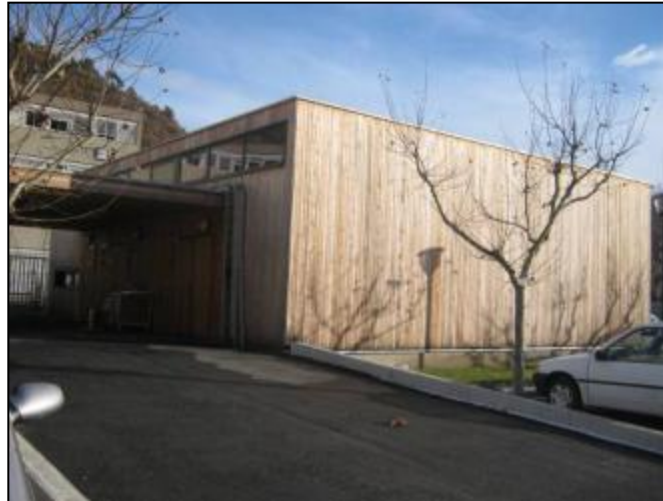
## Bâtiment Ateliers

Parois	U (W/m <sup>2</sup> .K)	Composition <i>(la composition de la paroi est donnée de l'intérieur vers l'extérieur)</i>
Plancher sur terre plein	0.2	• Polystyrène 10 cm
Mur extérieur	0.34	• Laine de roche 10 cm
Toiture végétalime	0.2	• Laine de bois 20 cm

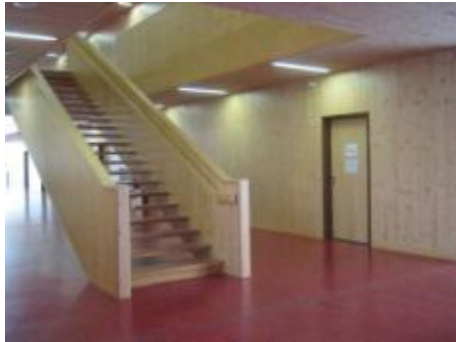
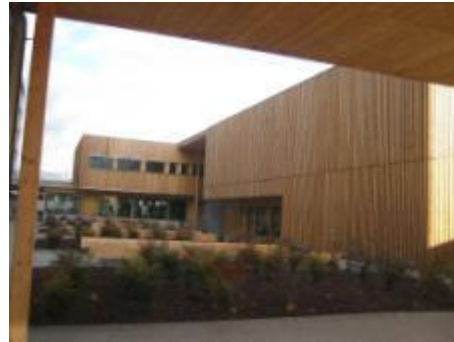
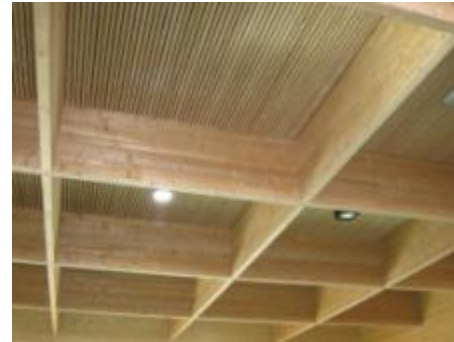
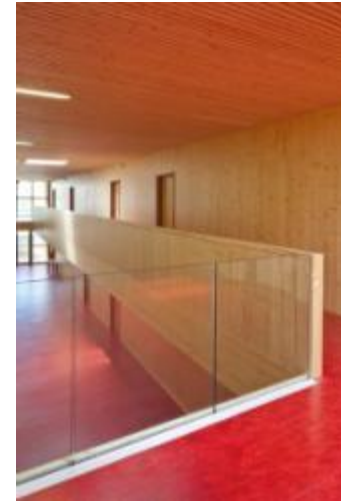
Les constructions neuves sont réalisées en structure bois et bardage bois. Les cloisons et plafond sont aussi en bois.

La charpente de la salle de sport est réalisée par un assemblage de bois broché et chenillé permettant de se passer de l'utilisation de colles.

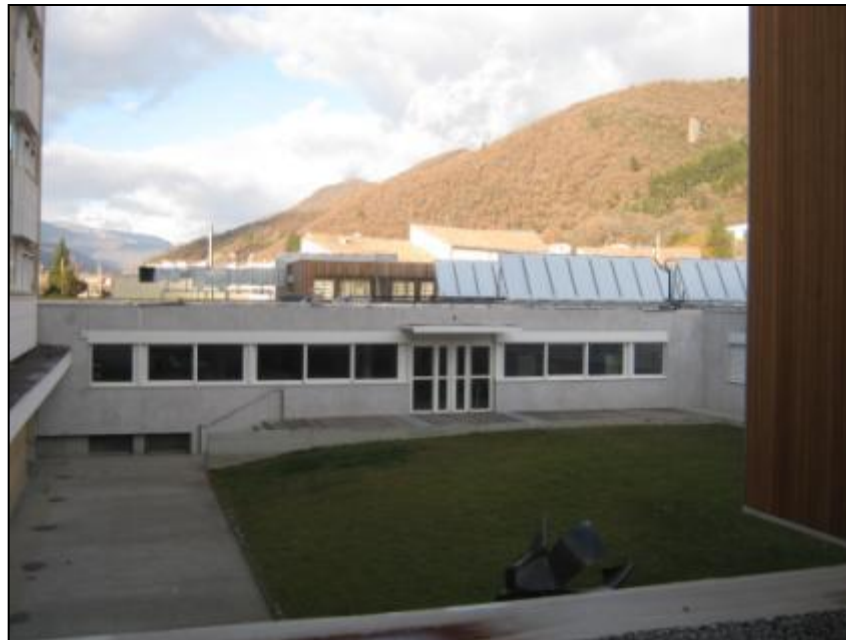
La production actuelle au gaz sera remplacée par un raccordement au réseau du lycée Beau de Rochas situé de l'autre côté de l'avenue du Maréchal Leclerc.

Ce dernier est alimenté par une chaufferie bois de 700 kW.

La demi-pension est équipée de panneaux solaires thermiques pour la production d'ECS.

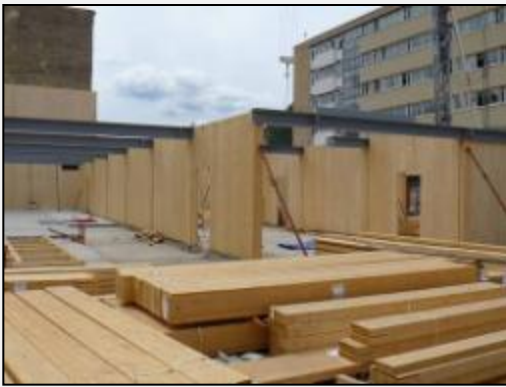
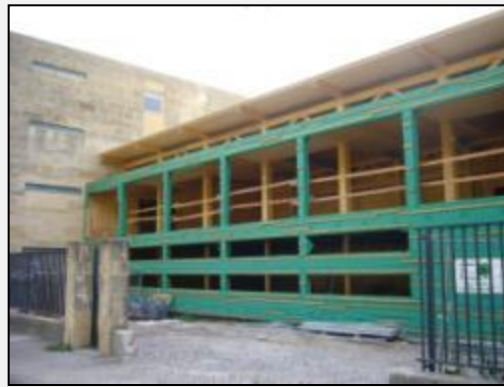
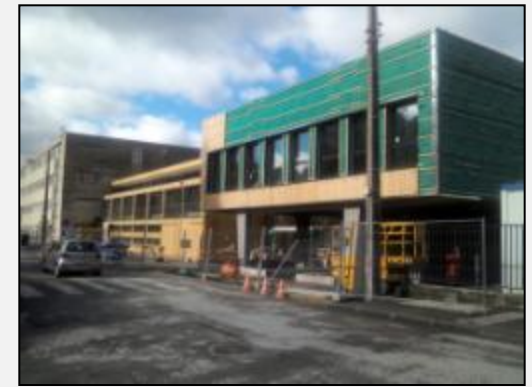
La construction en filière sèche permet de fortement réduire les nuisances du chantier.
