Commission d'évaluation : Réalisation du 15/12/2022

# Ilot Montety – Hôtel B&B (Toulon, 83)

- Surface utile : 2170 m<sup>2</sup>
- Sous-sol et R+4
- Accès Boulevard du commandant Nicolas

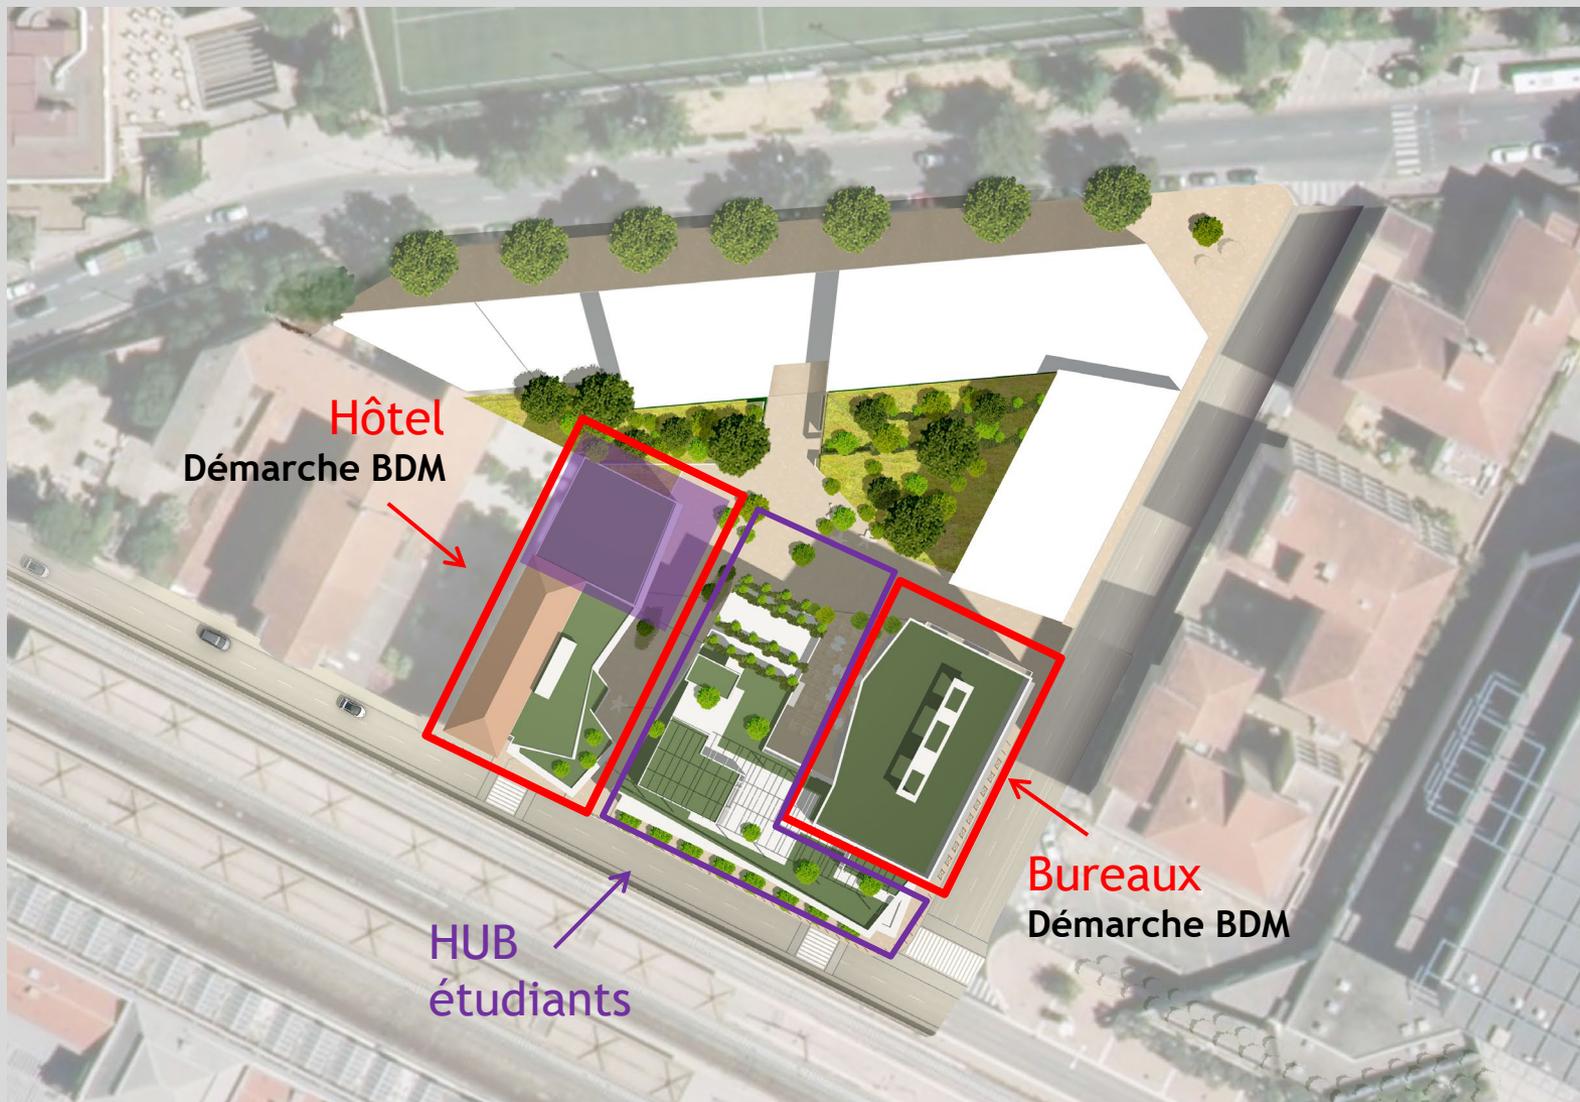
# Plan masse

## ILOT MONTETY

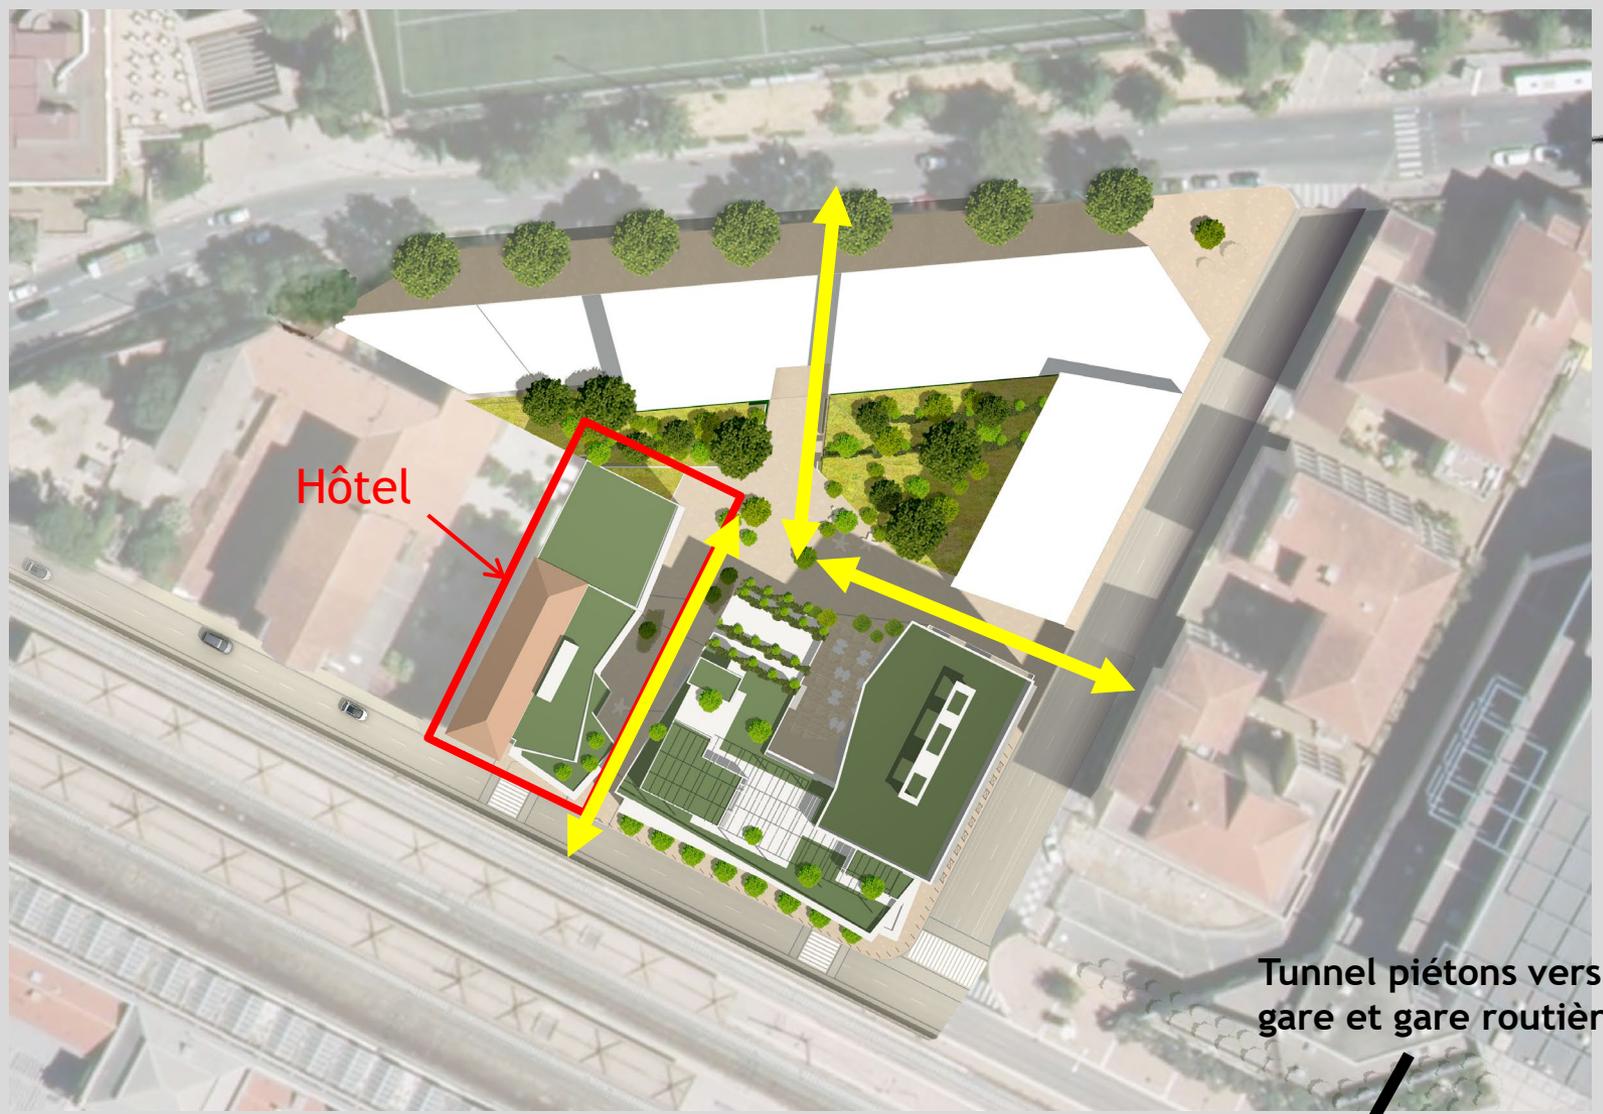
# Plan masse

Hôtel

Tunnel piétons vers  
gare et gare routière

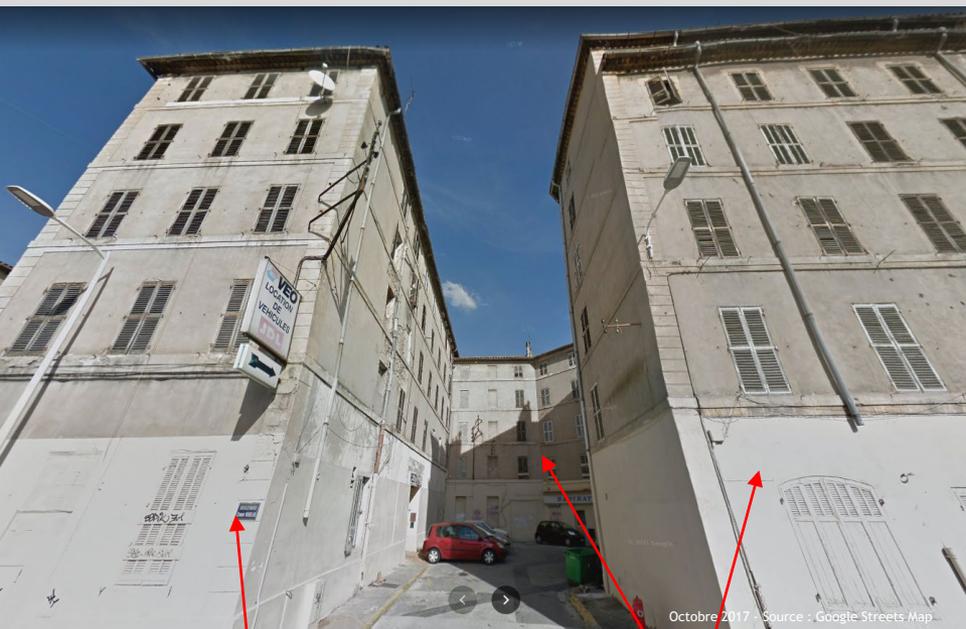
Vue de l'entrée, depuis le Boulevard Commandant Nicolas

Bâtiment  
conservé

Bâtiments  
détruits

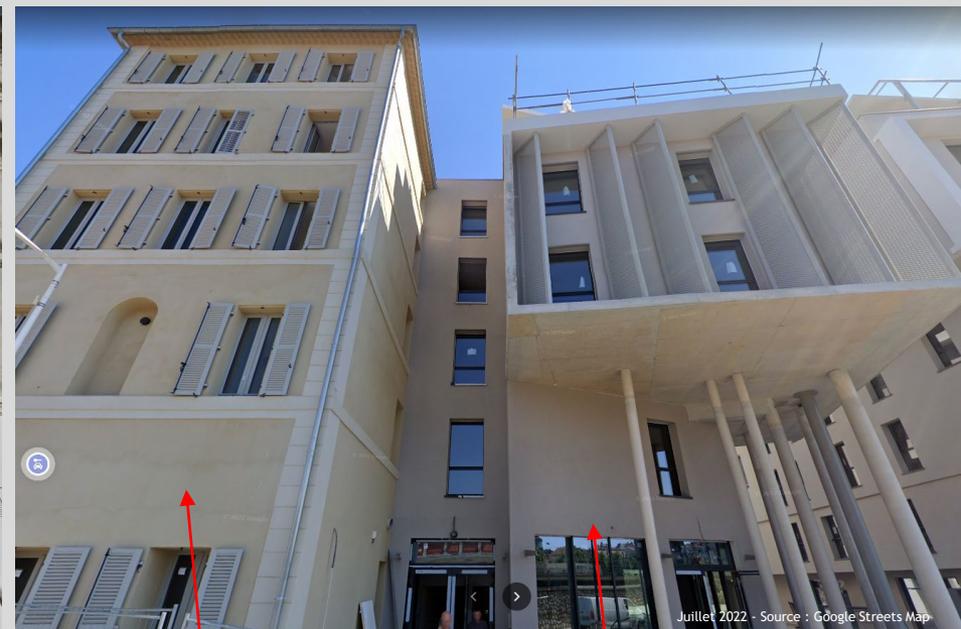
Bâtiment  
conservé

Bâtiment  
neuf

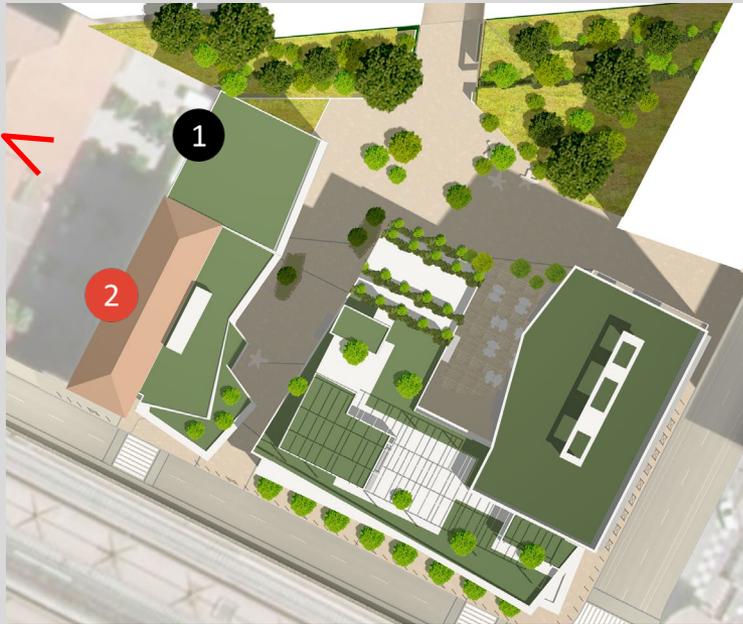
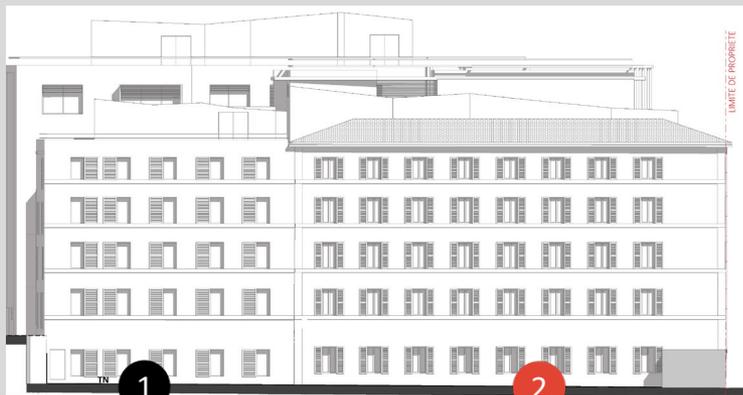
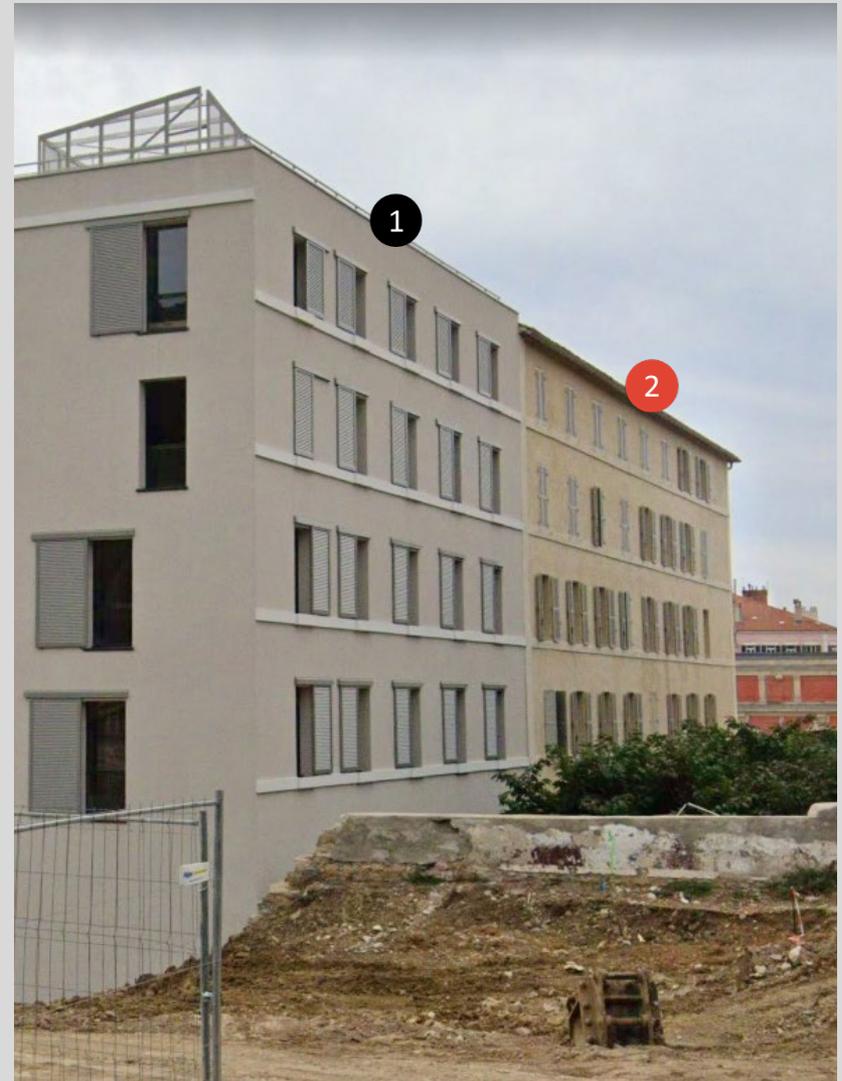
# Façade Ouest

1  
Neuve

2  
Rénovée

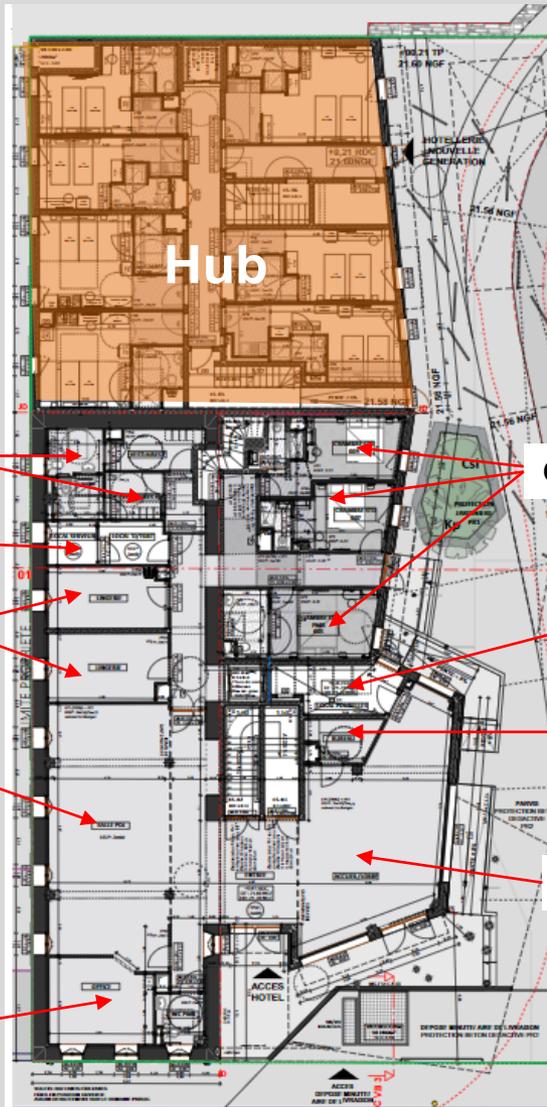
RDC

Hub

Vestiaires

Local serveur

Lingeries

Salle PDJ

Office

Chambres

Local poubelles

Bureau

Accueil

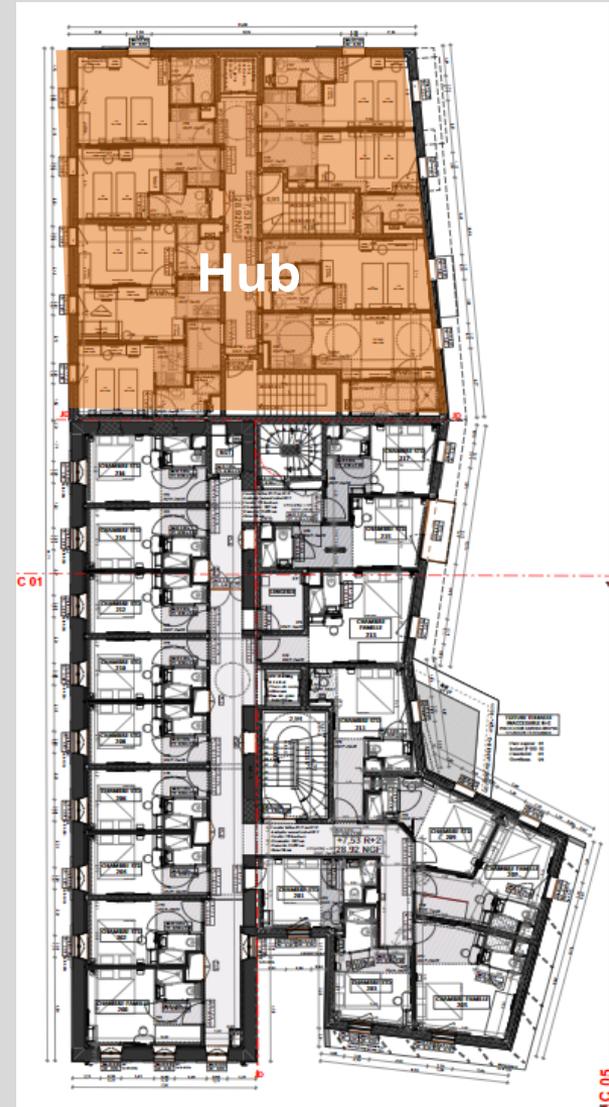
R+2 (même conception en R+1, R+3)

Hub

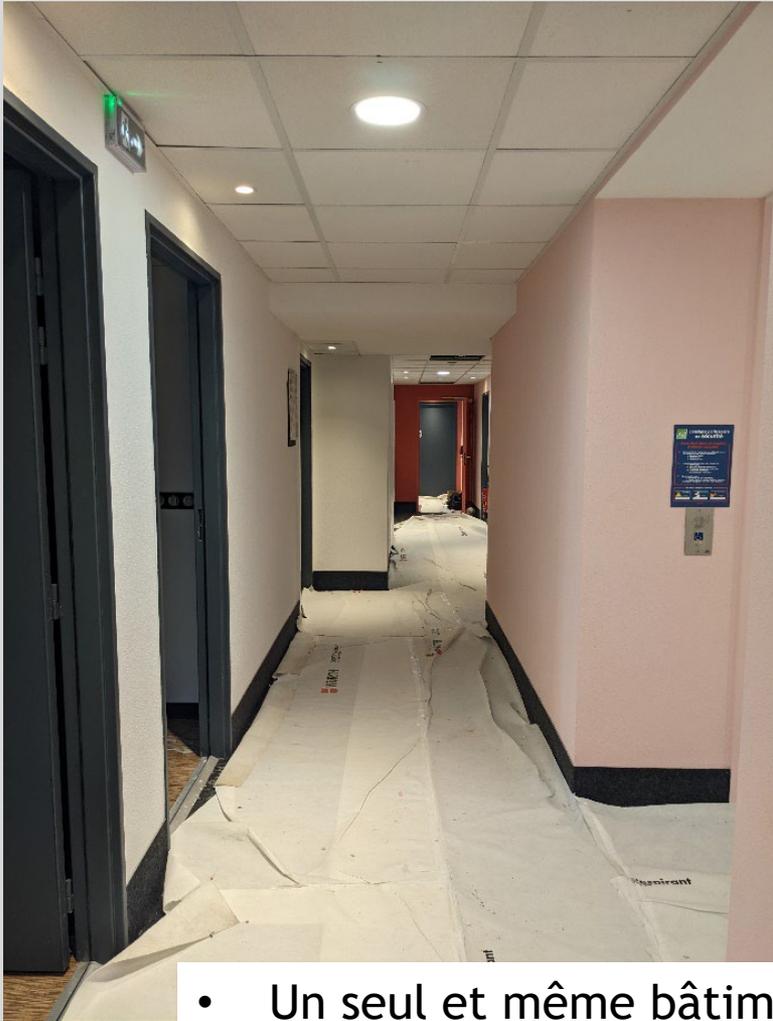
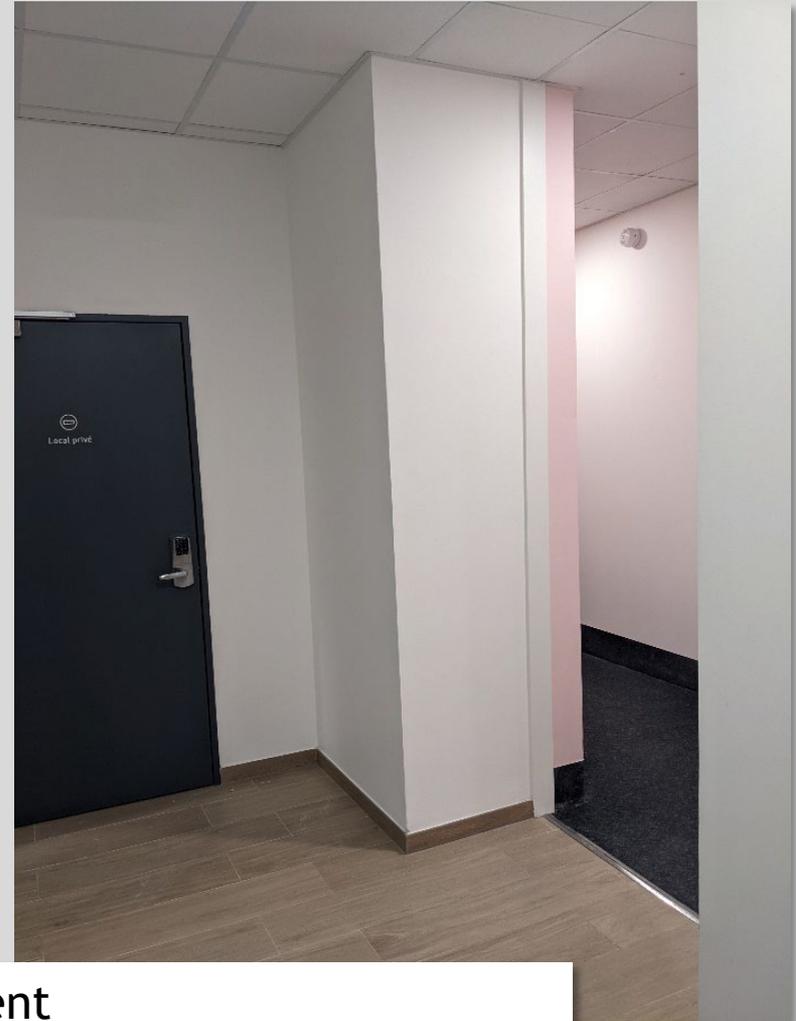
# Photos du projet fini

- Un seul et même bâtiment
- Partie rénovée en accès direct avec l'extension

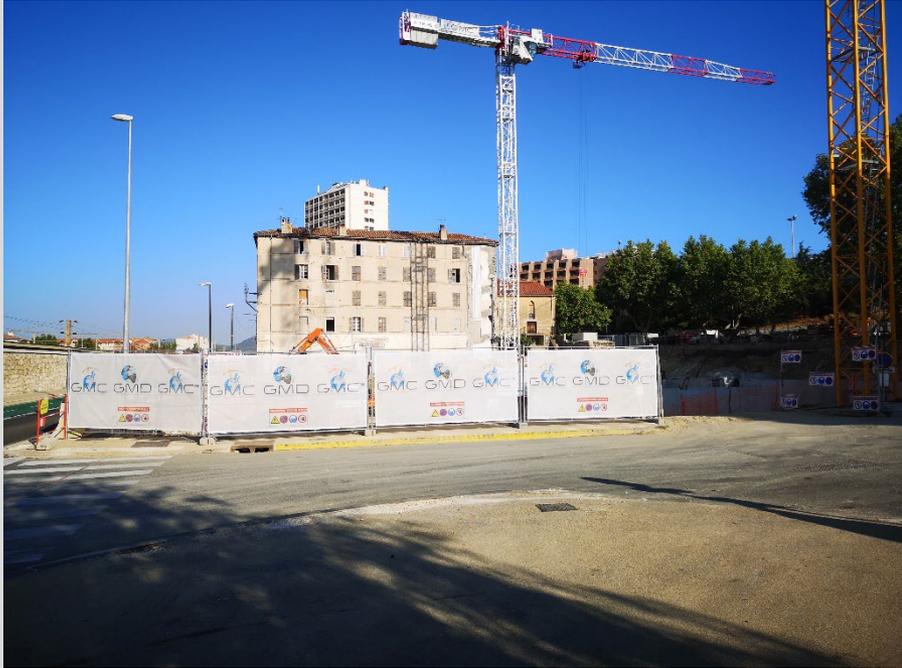
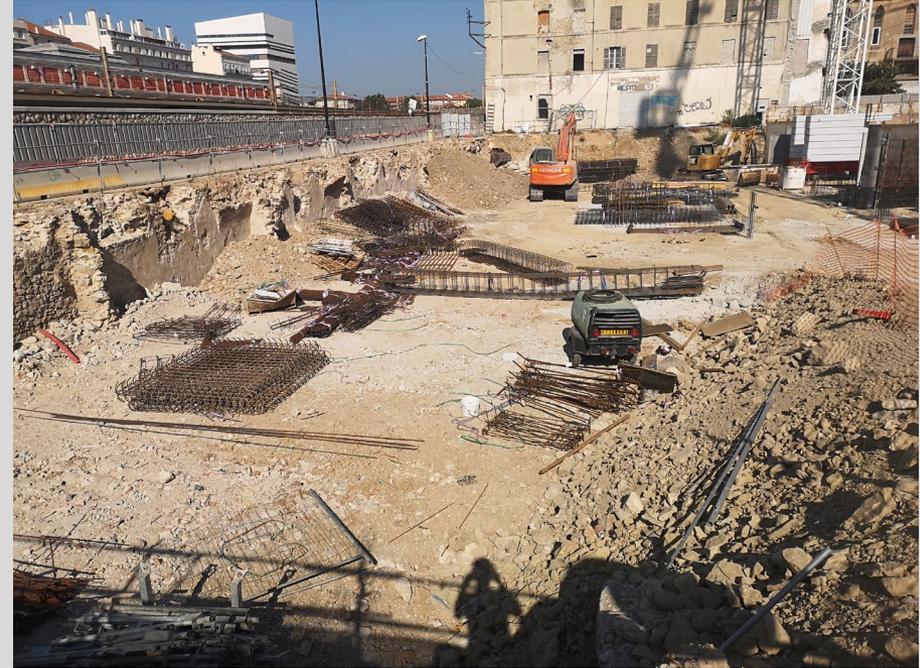
# Chronologie du chantier

Terrassement  
fondations

Gros Œuvre

Combles  
Equipements

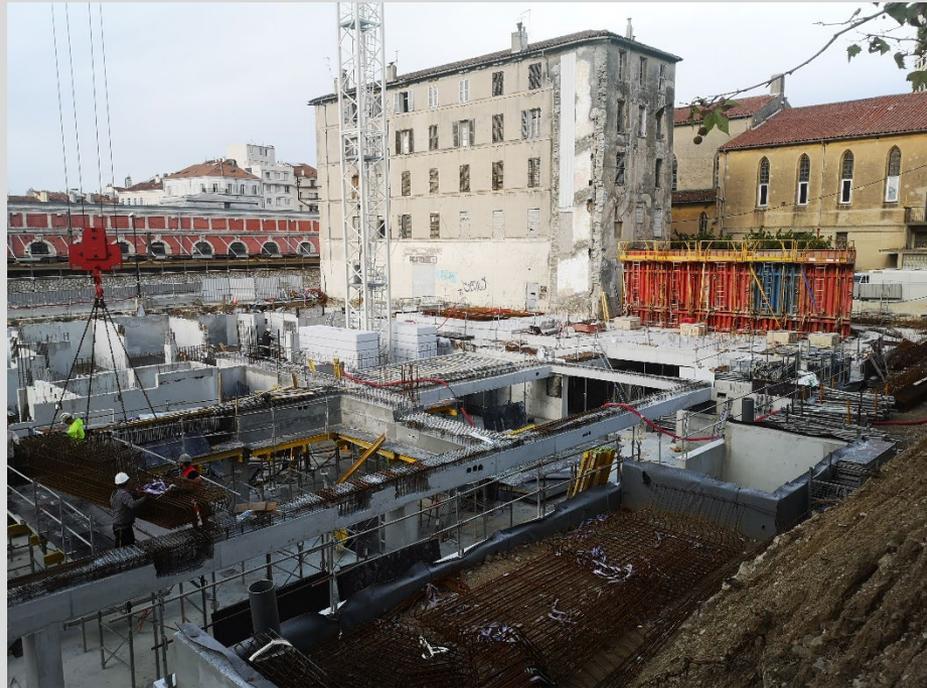
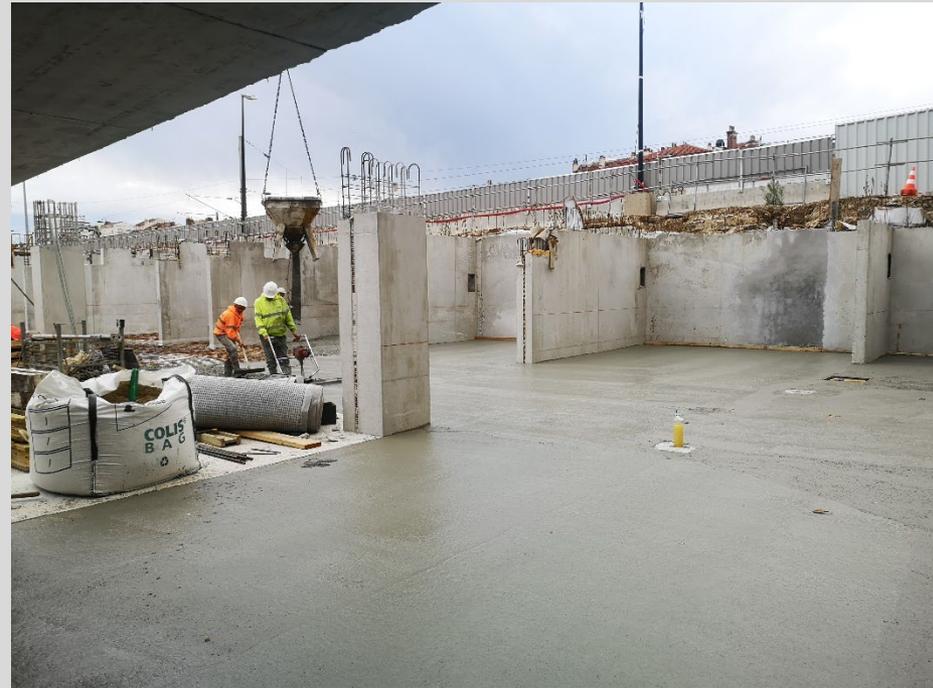
# Chronologie du chantier

Terrassement  
fondations

Gros Œuvre

Combles  
Equipements

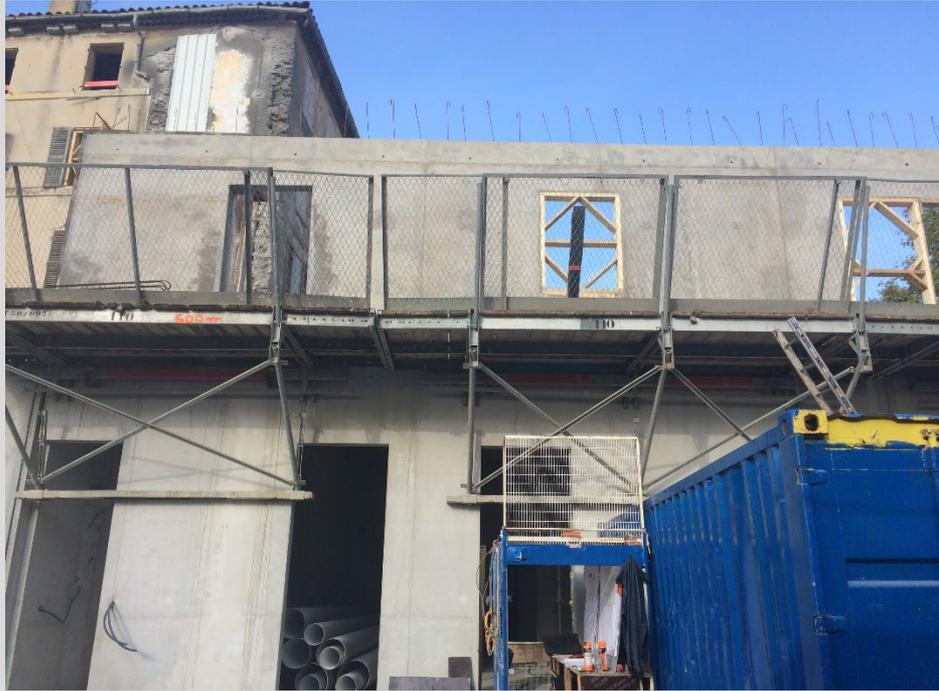
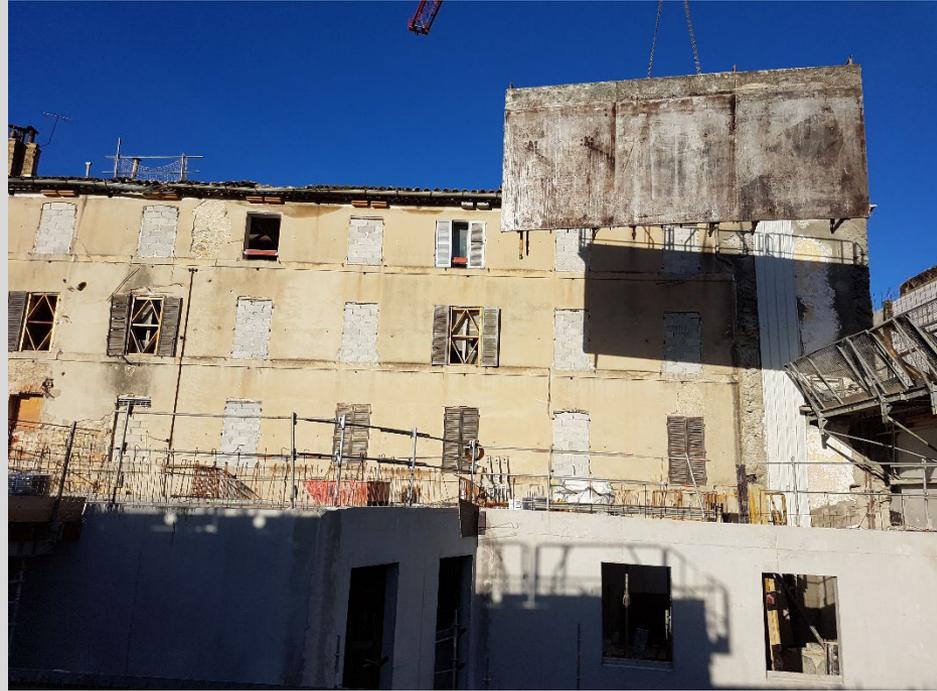
# Chronologie du chantier

Terrassement  
fondations

Gros Œuvre

Combles  
Equipements

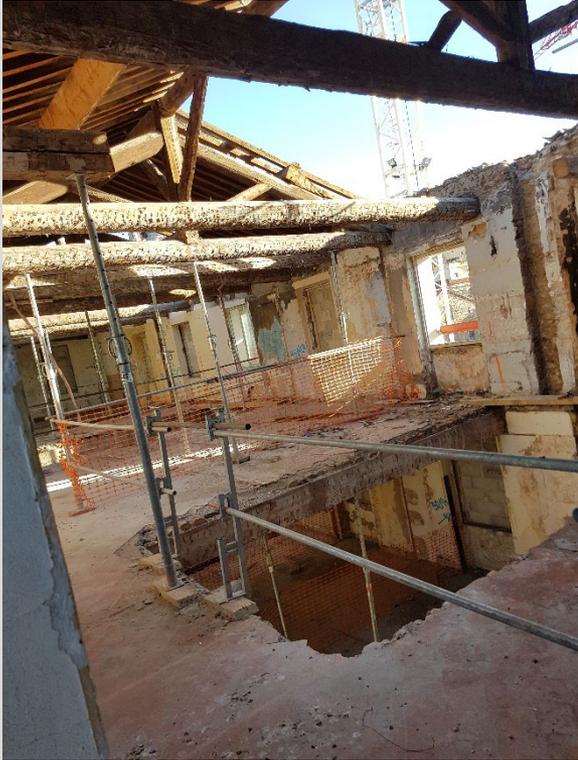
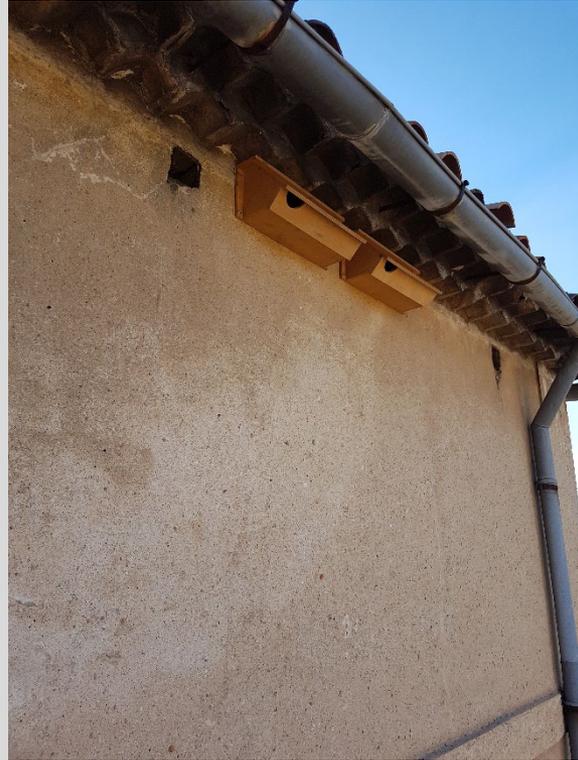
# Chronologie du chantier

Terrassement  
fondations

Gros Œuvre

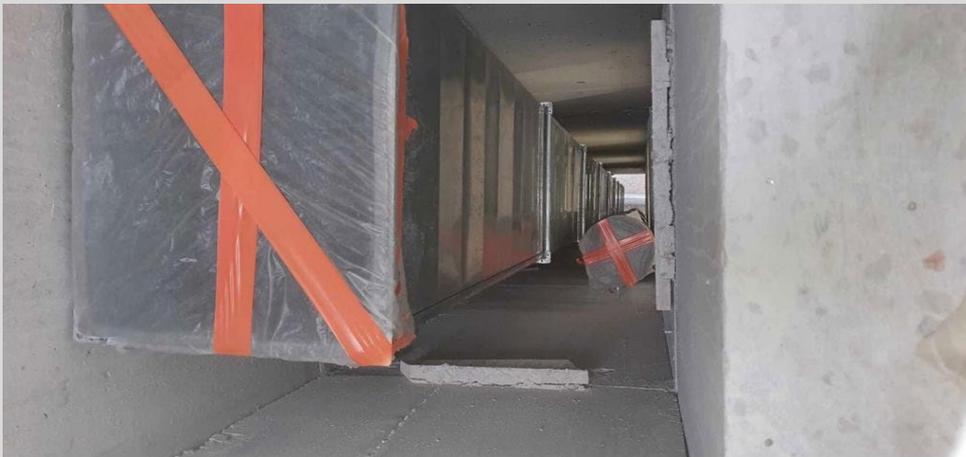
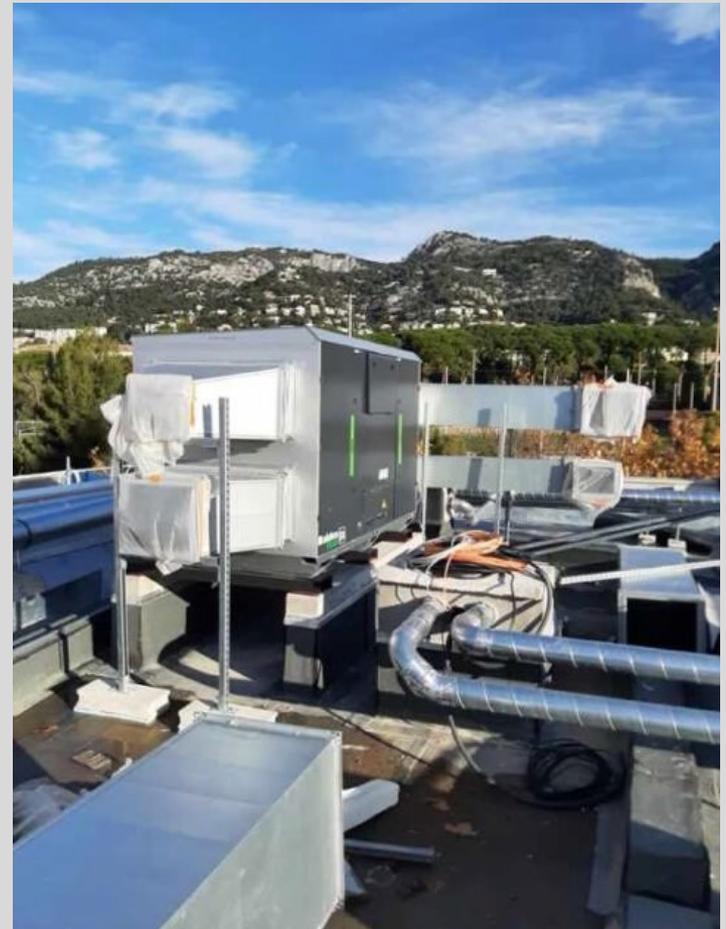
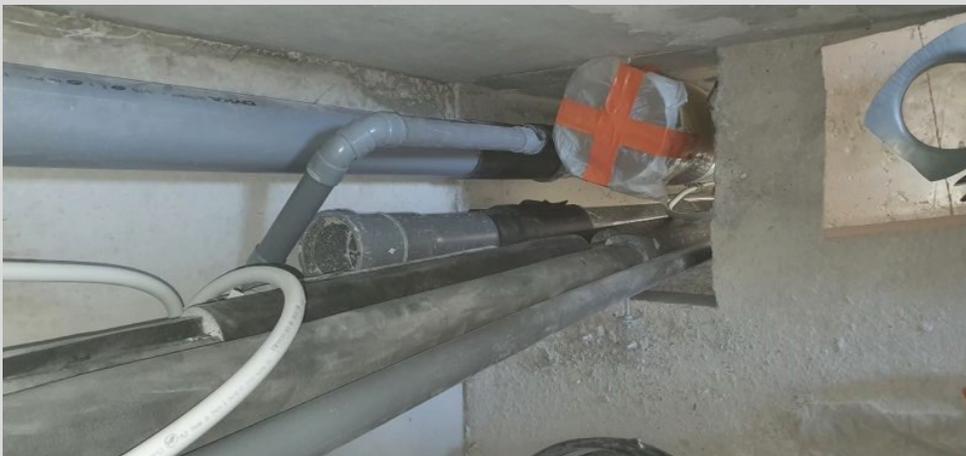
- Protection VMC

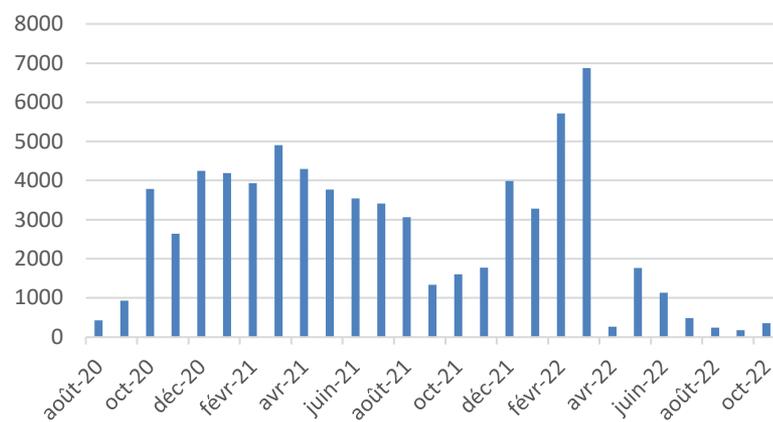
## Electricité kWh

- Relevés des consommations chantier et base de vie
  - Eau
  - Electricité

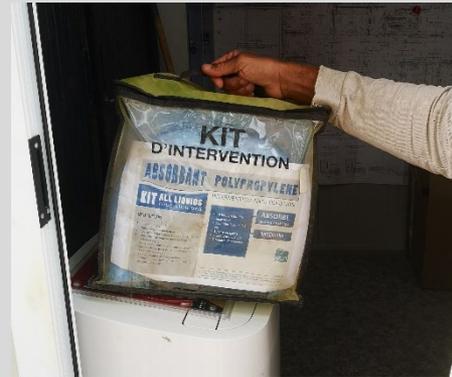
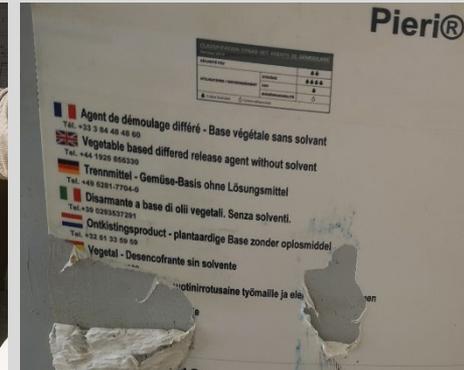
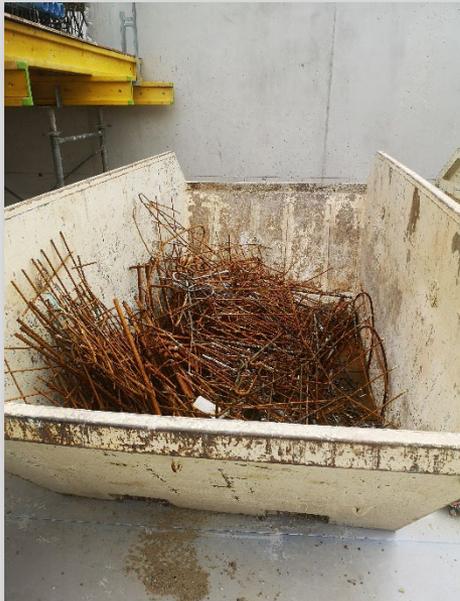
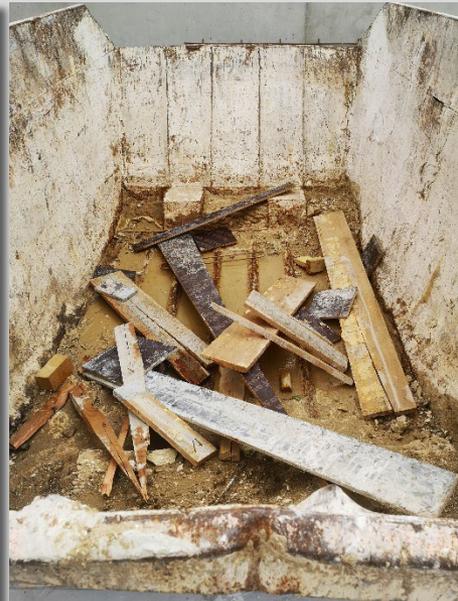
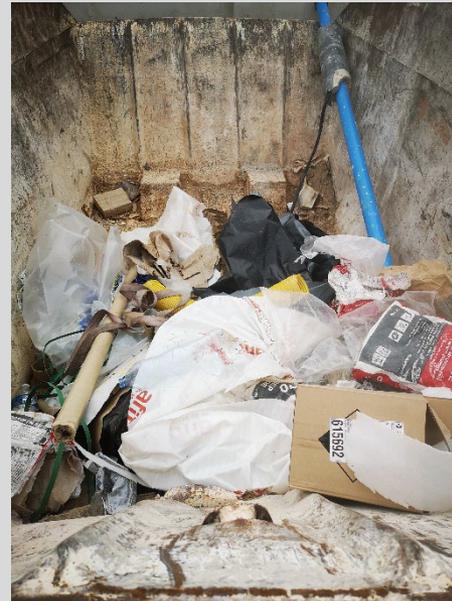
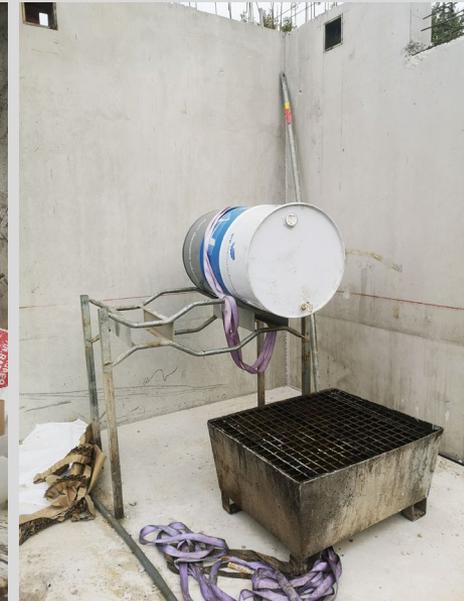
# Les Déchets

- Tri sur site
- Dispositifs prévention des pollutions

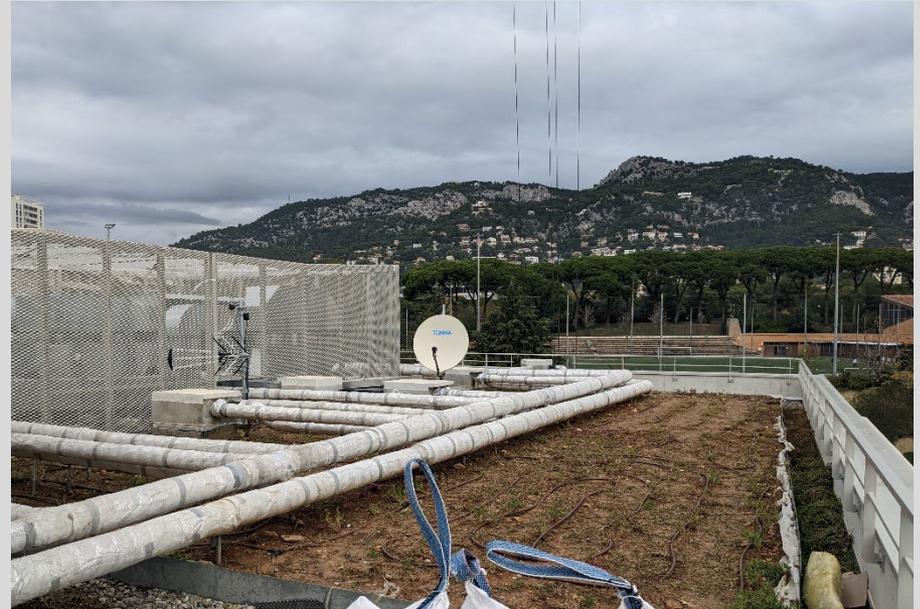
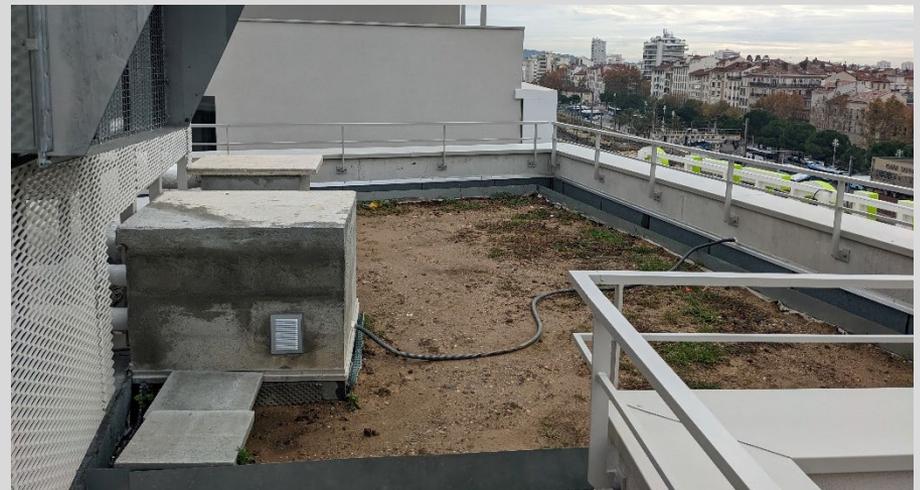
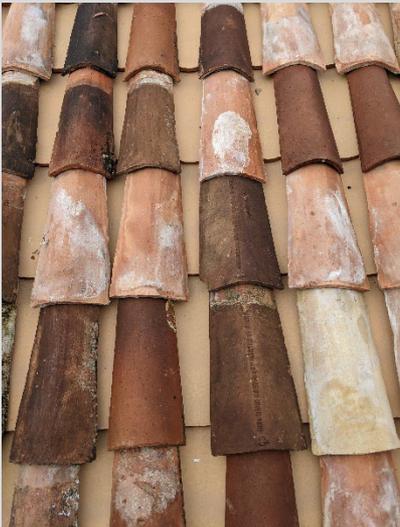
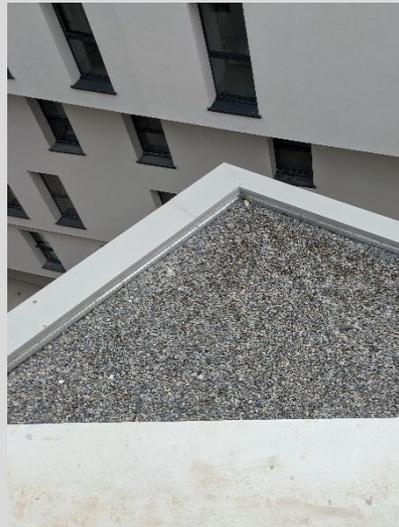
- Toiture végétalisée - *en cours*
- Réutilisation de la charpente existante
- Tuiles couvertes issues de la récupération - Restrictions de l'ABF

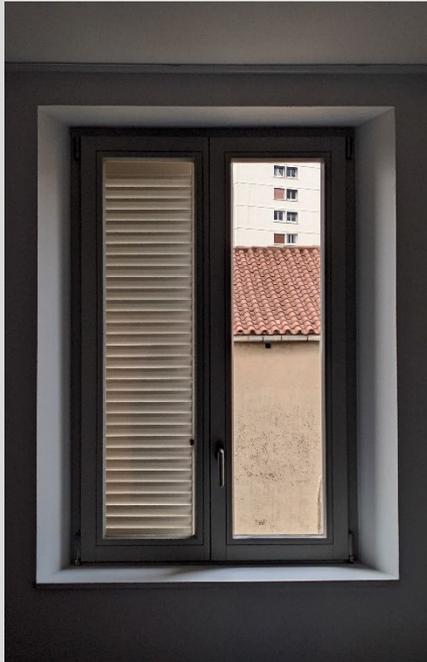
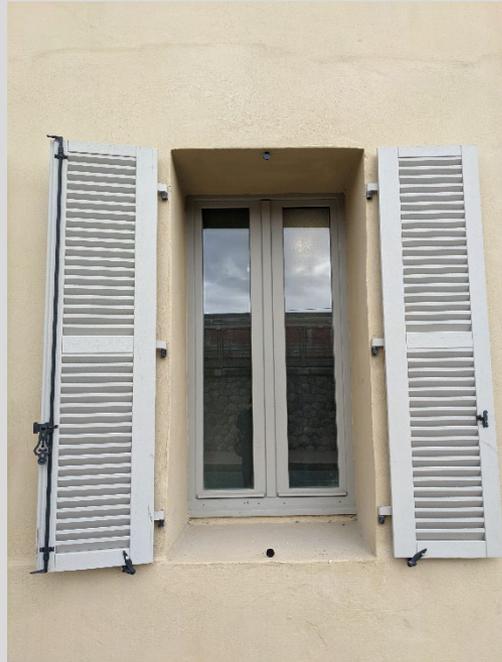
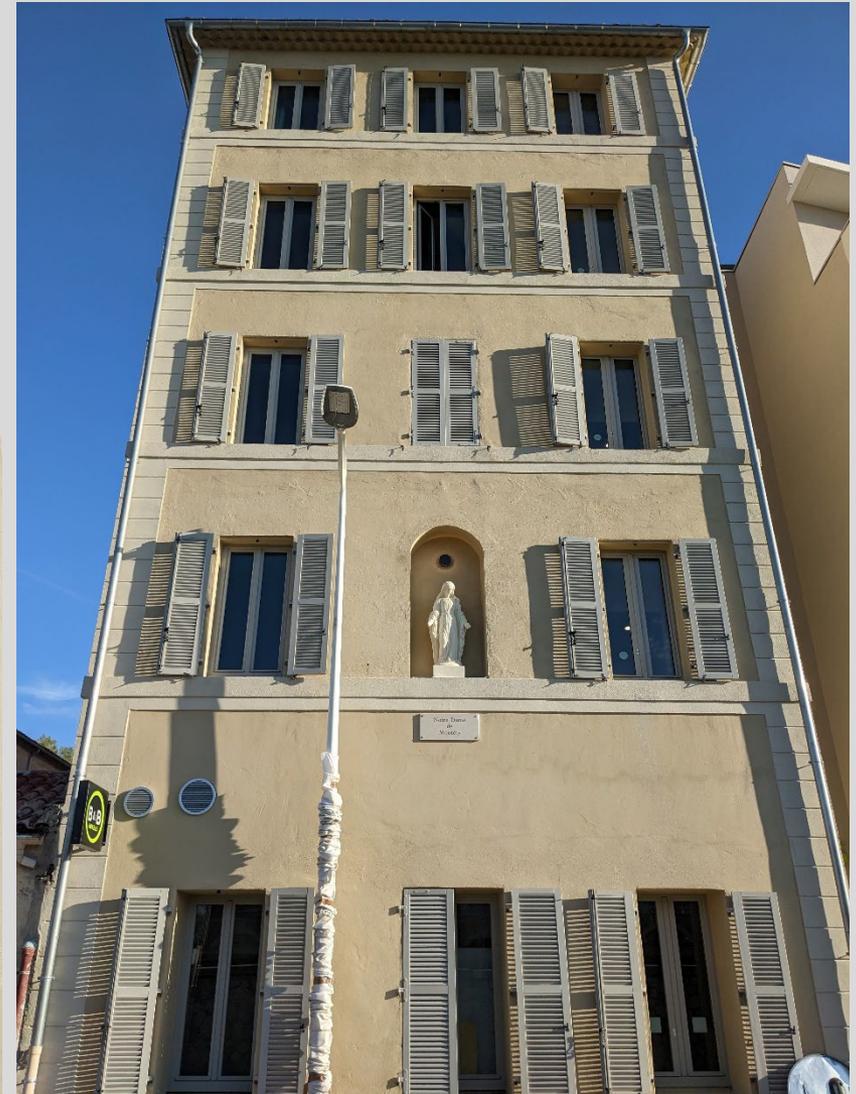
# Occultations, partie rénovée

- Volets battants persiennés en bois
- Façades Sud et Ouest

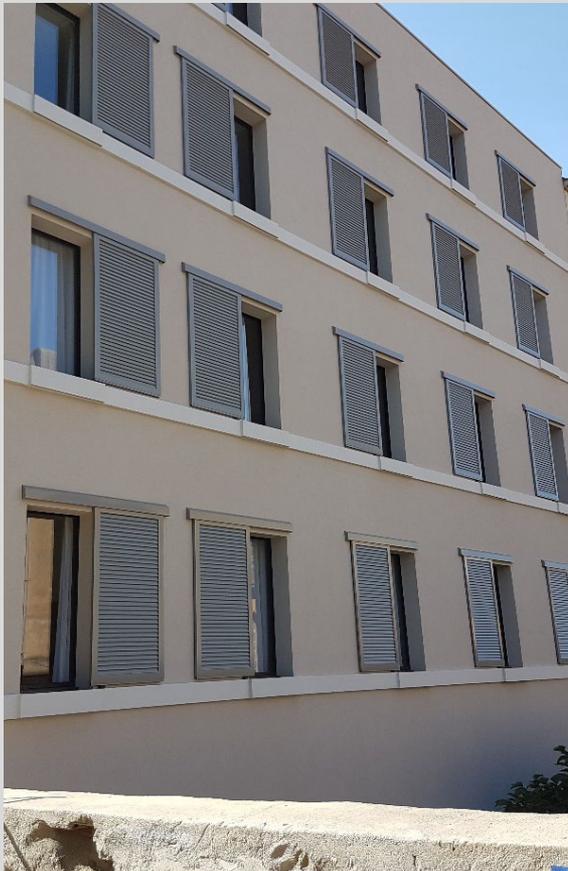
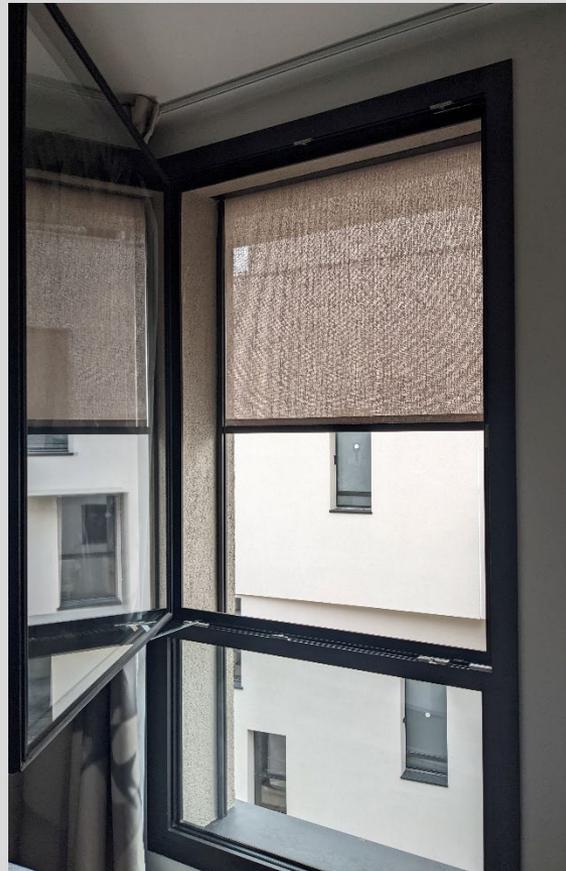
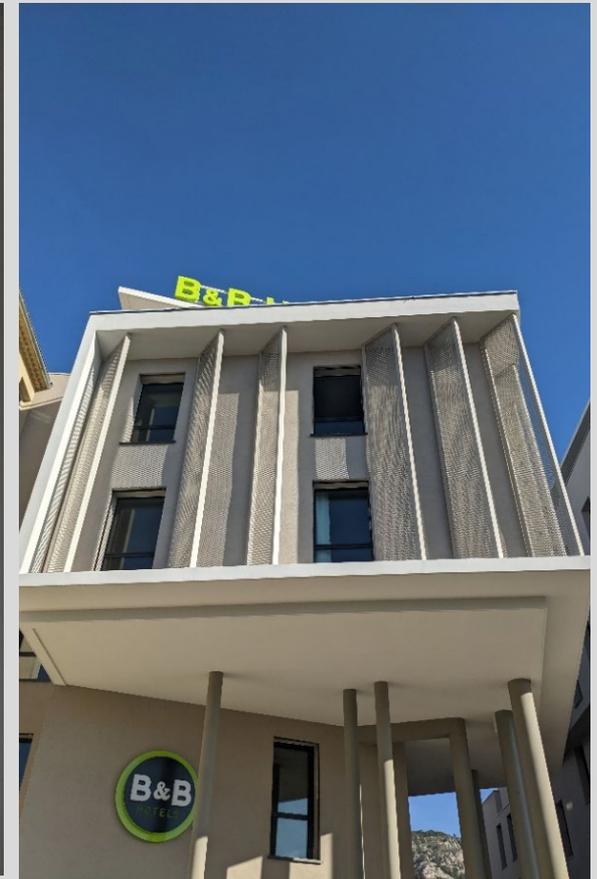
# Occultations, partie neuve

- Volets coulissants persiennés aluminium façades Nord et Ouest
- Stores extérieurs façades Sud et Est
- Brises-soleil métalliques sur la façade Sud-Sud/Est

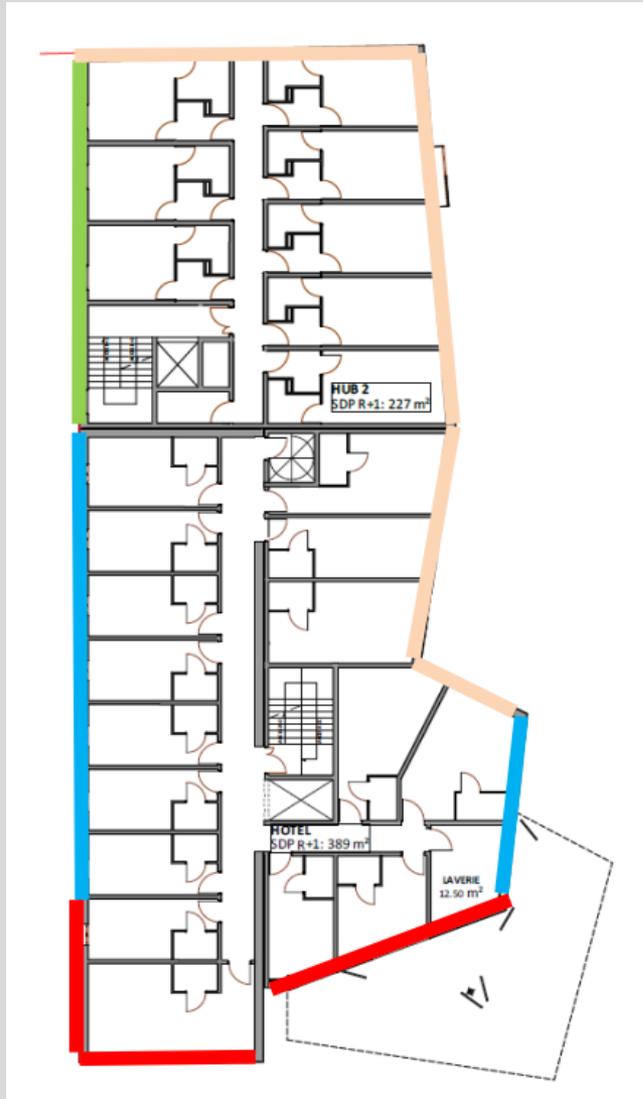
# Tests acoustiques

Les objectifs d'isolement de façade  
aux niveaux R+1 et R+2

$D_{nTA,tr} \geq 44$  dB

$D_{nTA,tr} \geq 38$  dB

$D_{nTA,tr} \geq 36$  dB

$D_{nTA,tr} \geq 32$  dB

$D_{nTA,tr} \geq 30$  dB

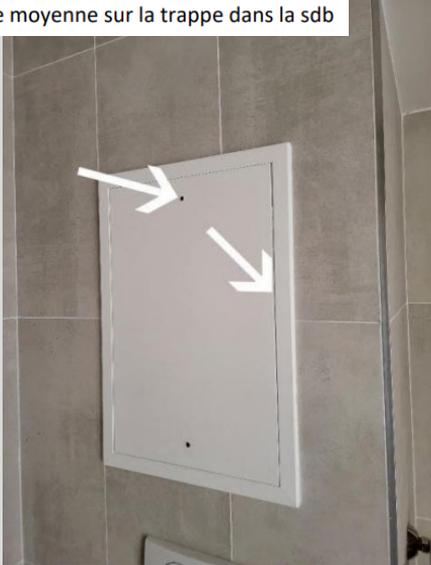
**Quantification : Moyenne**

Fuite moyenne sur la trappe dans la sdb

- 10/03/2022
- Chambre 426 - partie extension (coin Nord-Ouest, 2 fenêtres)
