Commission d'évaluation : Réalisation du 15/12/2022

# Ilot Montety – Hôtel B&B (Toulon, 83)

- Surface utile : 2170 m<sup>2</sup>
- Sous-sol et R+4
- Accès Boulevard du commandant Nicolas

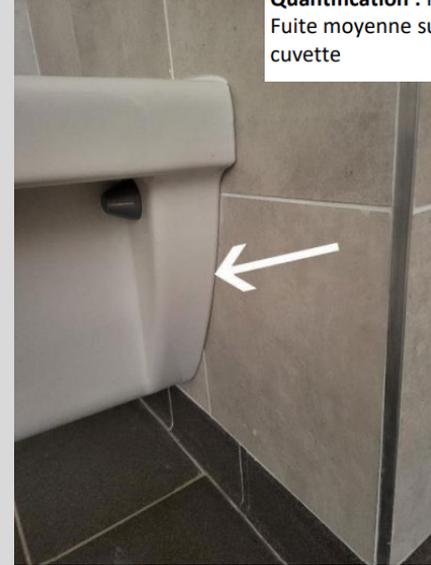
**Quantification : Moyenne**

Fuite moyenne sur la chasse d'eau des wc et sous la cuvette

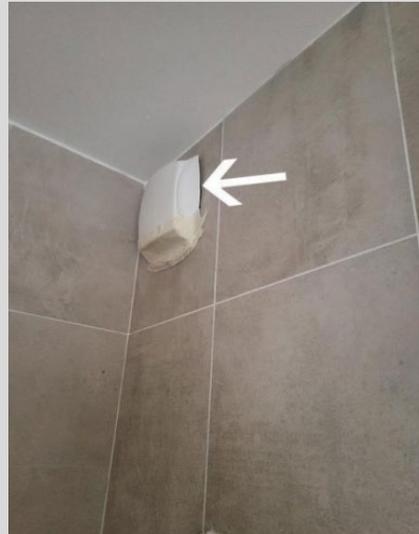
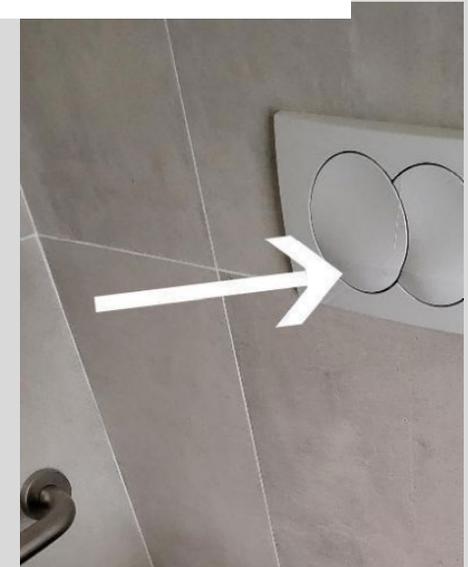
**Quantification : Moyenne**

Fuite moyenne autour de la bouche de vmc de la sdb

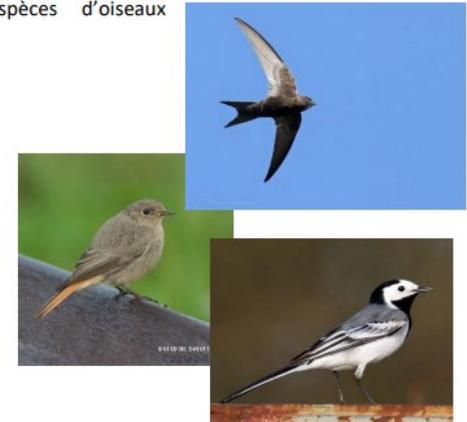
Le site accueille des espèces d'oiseaux protégées<sup>1</sup> :

- Martinets noirs
- Bergeronnette
- Rougequeue

Des nichoirs provisoires ainsi que des diffuseurs sonores sont intégrés au chantier au dernier niveau du bâtiment rénové.

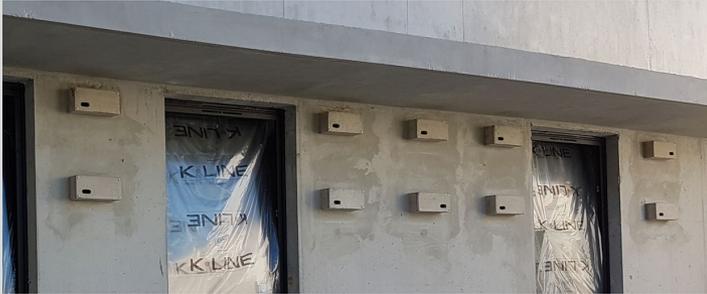
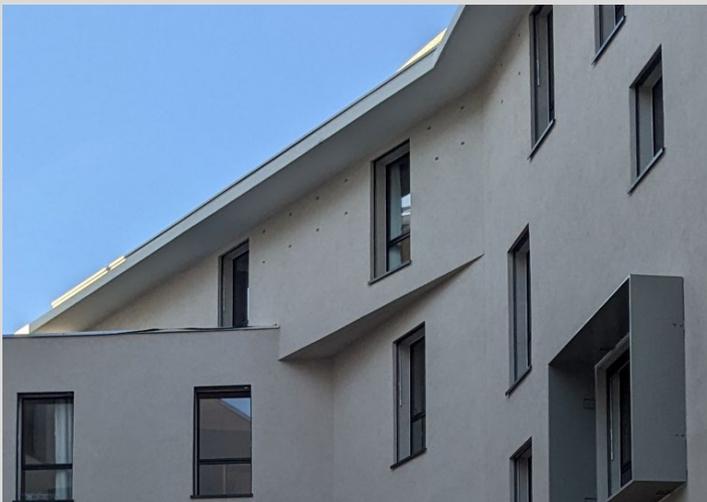
Nichoirs du projet fini

- Adaptation des travaux aux enjeux des Martinets et Rouge queue
- Pose de nichoirs provisoires puis permanents
- Recourt à des diffuseurs de bruits pour limiter les impacts

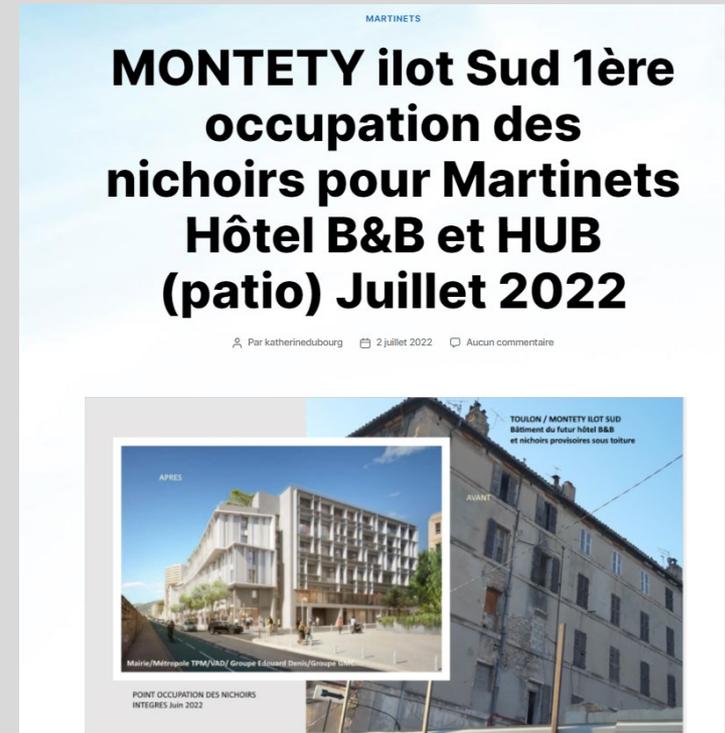
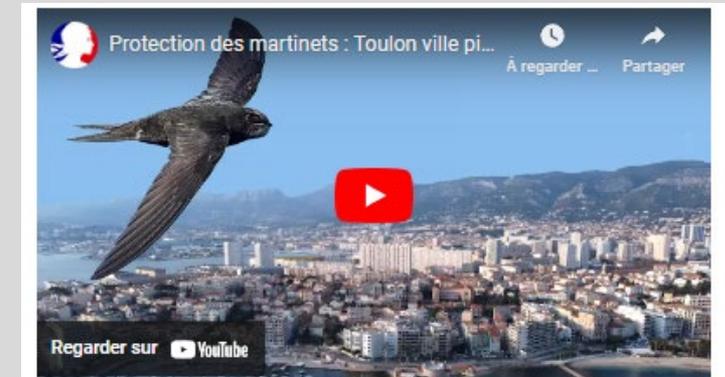
- Sur les 45 nichoirs provisoires posés  
20 nidifications constatées
  - Au bout de 3 ans (saison 2021)
  - Les résultats se constatent sur un temps long

- Occupation constatée dans les nichoirs permanents dès mai 2022
  - Résultat dus par le maintien de la colonie sur site durant le chantier (LPO)

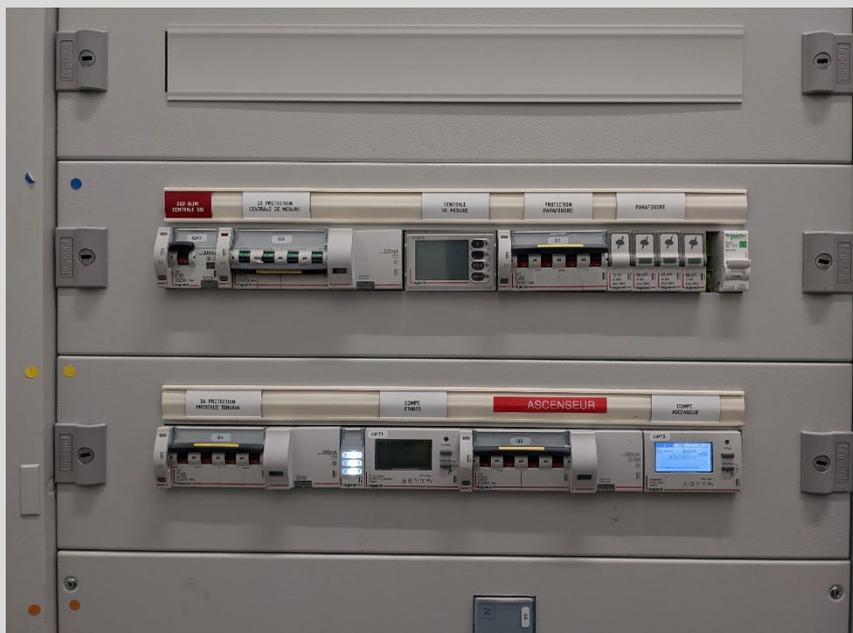
## Gestion technique du bâtiment (GTB)

- Un compteur par étage
- Des sous-compteurs spécifiques pour :
  - Prises
  - Eclairage
  - Ventilateurs-convecteurs
  - Ascenseurs
  - TD Office
  - TD Serveur
  - Parties communes
  - Extracteur PAC
  - CVC

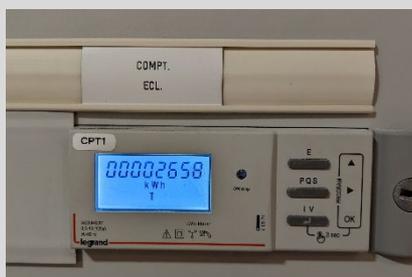
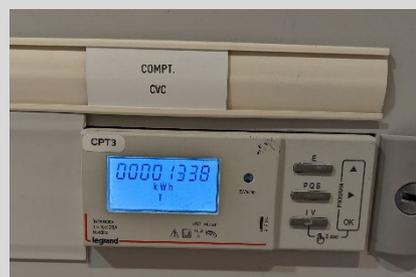
## Sondes de température :

- 7 chambres réparties par étage
- Salle Petit déjeuner

## Comptage des consommations dans les « locaux tests » :

- Eau chaude (EC)
- Eau glacée (EG)
- Eau chaude sanitaire (ECS)

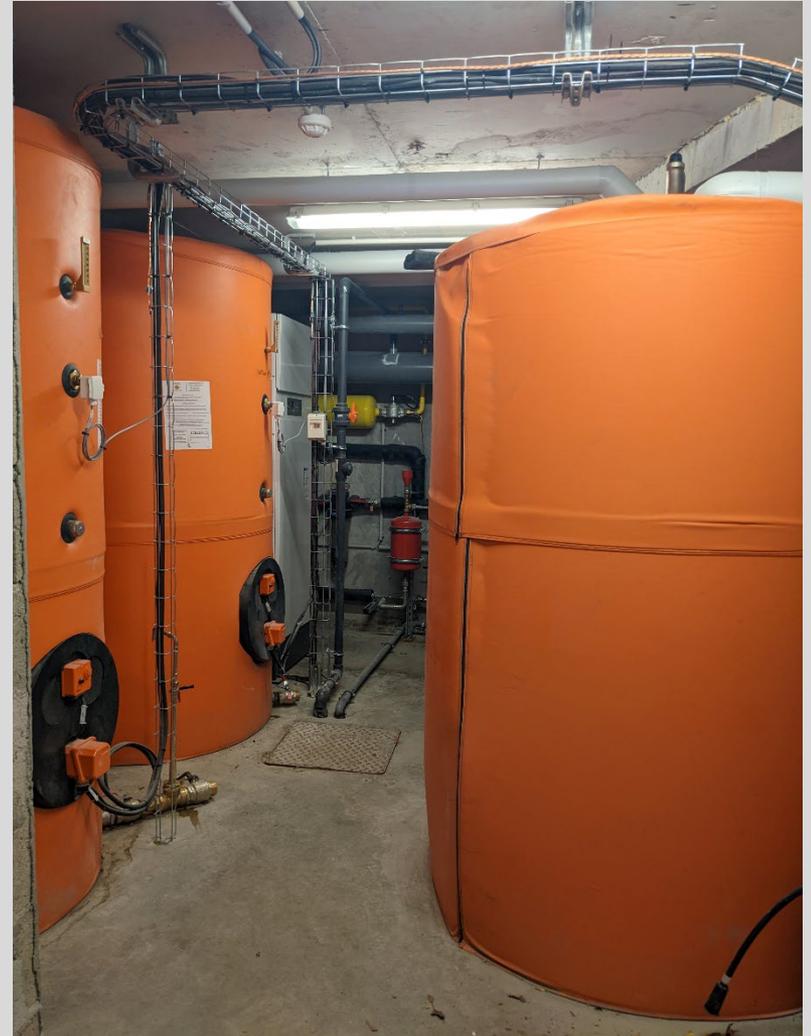
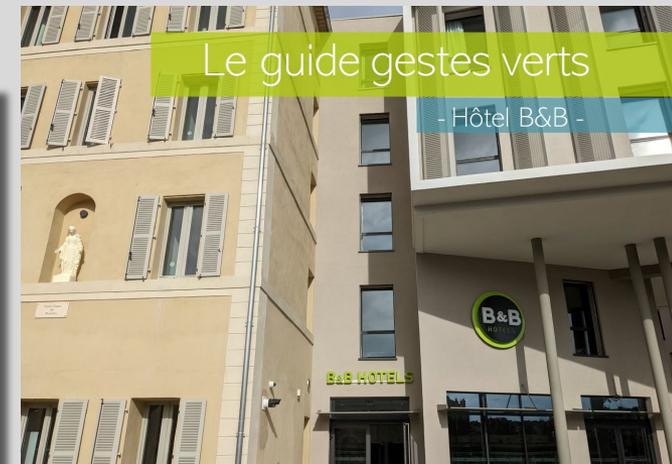
- Edition d'un livret d'accueil pour les usagers
  - Résumé des démarches engagées sur le projet
  - Guide écogestes pour les actions quotidiennes
- Suivi des consommations énergétiques tous les 6 mois
- Rédaction d'un questionnaire de satisfaction
  - Auprès des utilisateurs
  - Auprès du gestionnaire
 → Pour répondre aux demandes/réclamations
