Commission d'évaluation : Réalisation du 15/02/2023

MAISON DE LA NATURE

Cavalaire-Sur-Mer (83)

MOA	AMO QEB	Architecte	BE Technique	MOE QEB - BDM
Cavalaire sur Mer	INDDIGO	OH!SOM Architectes	SP2I	DOMENE scop

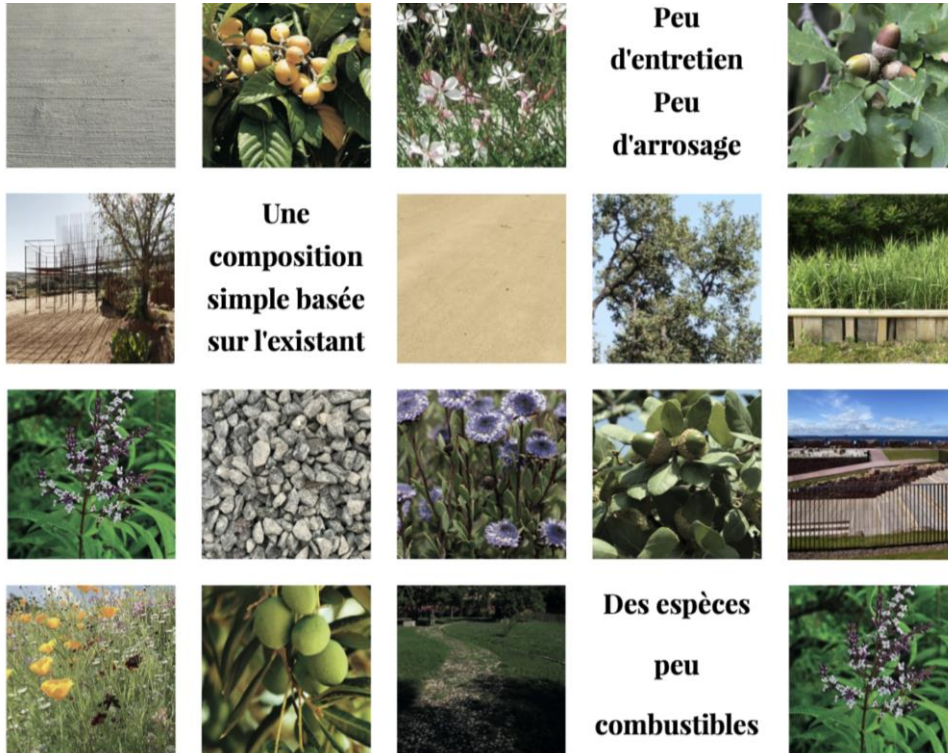
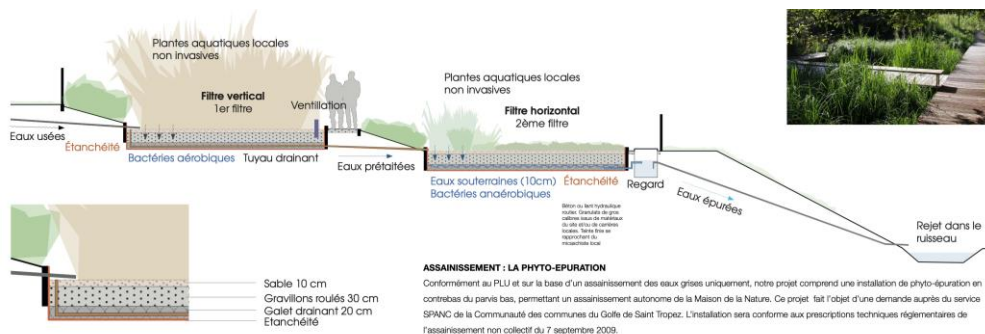
Principe paysager

Mise en place d'un système d'assainissement par Phyto-épuration

PARVIS HAUT - 80.70 NGF :

Accueil - entrée principale - stationnement PMR (3 Places) - Accès Pompiers

Zone de vente, Buvette, Toilette sèche, Bureau

Conservation et mise en valeur de la bascule existante

Plantation d'arbres : chêne liège

Respect de la distance de 3 m

JARDIN HAUT :

Une terrasse pour la buvette ouverte sur le paysage de la maison Foncin

Un espace de jardin paysagé

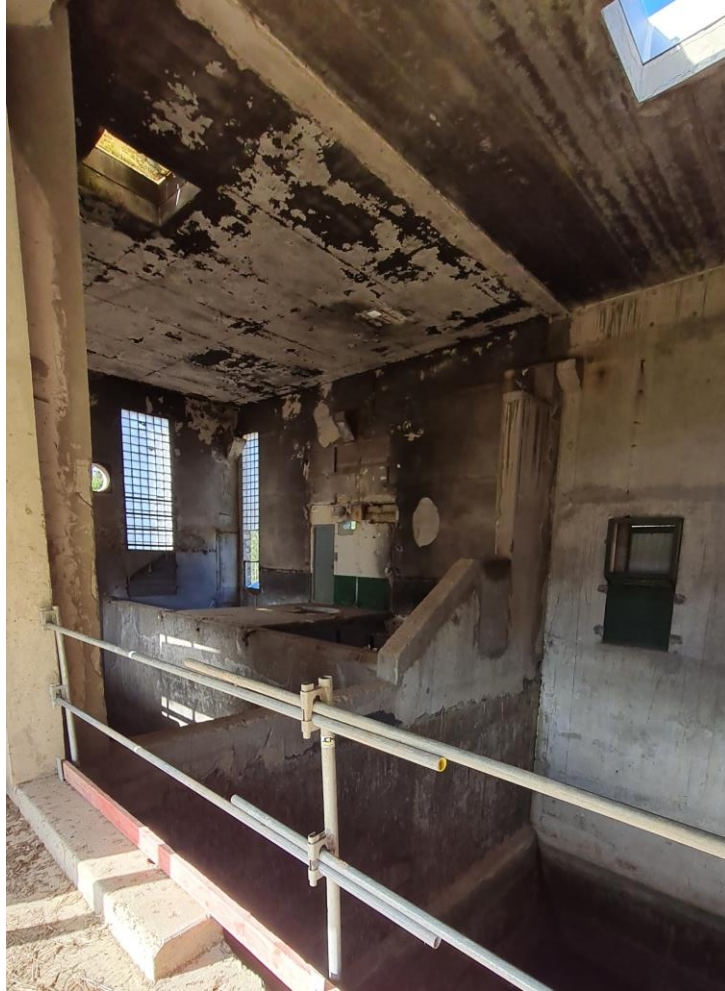
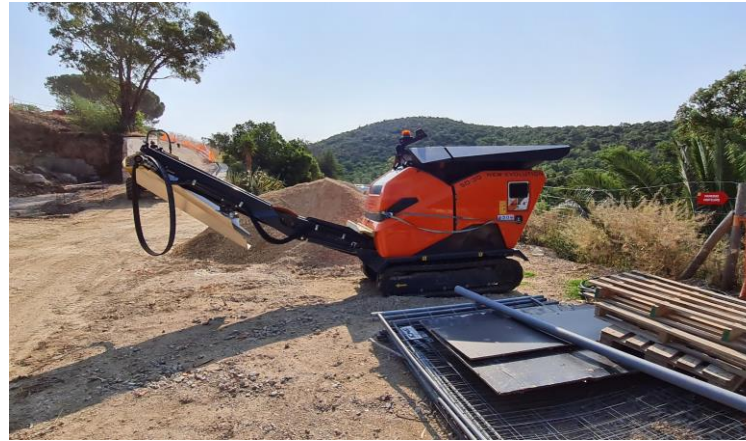
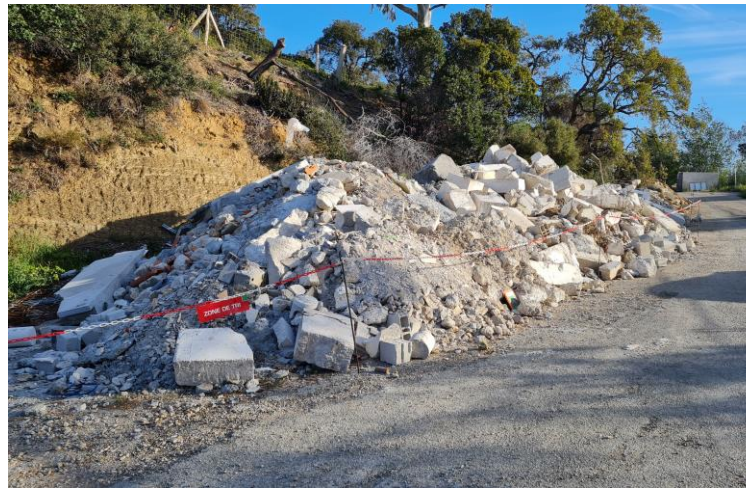
Déconstruction limitée à des éléments bétons (planchers et murs intérieurs).

Concassage du béton sur site par VBTP pour réutilisation en remblais

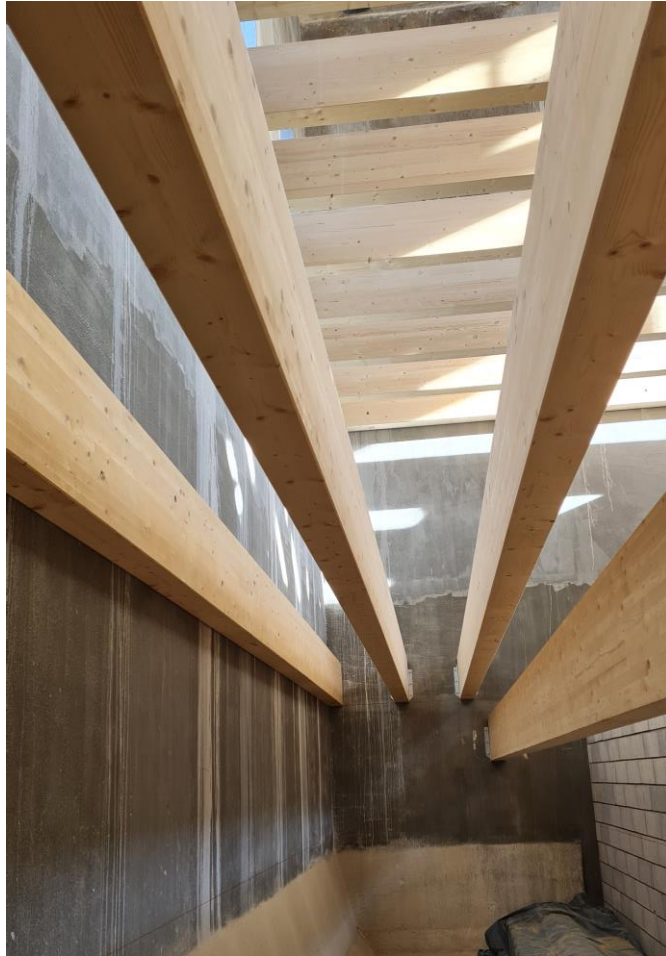
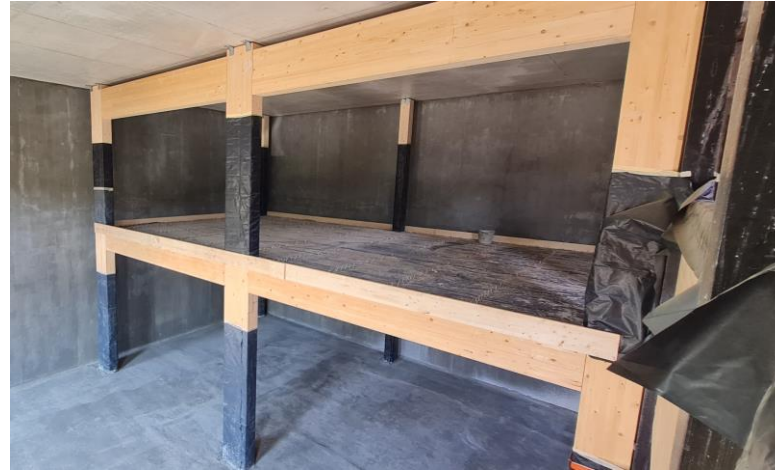
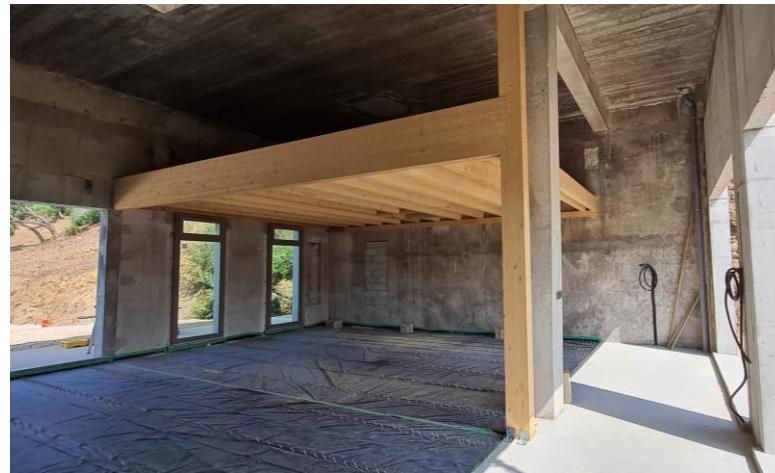
Création des planchers intermédiaires et de « boîte dans la boîte » en bois.

Bois lamellé collé certifié « bois de France »

Bois massif certifié « bois des Alpes »

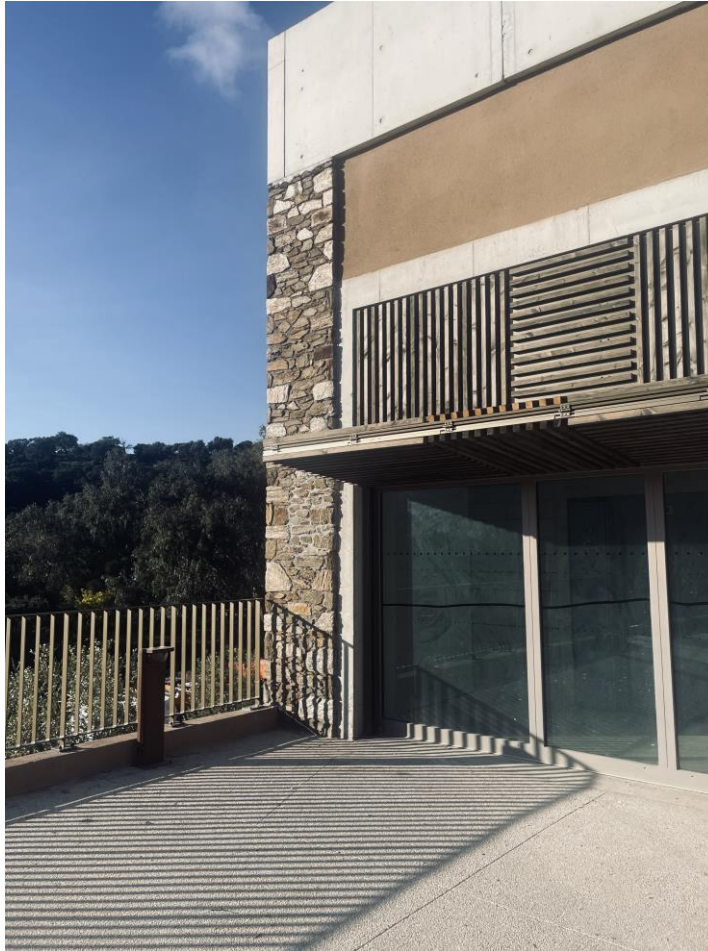
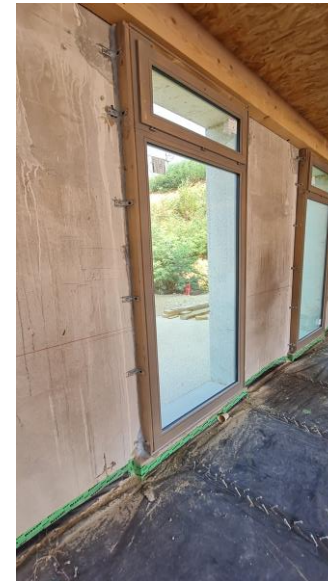
Menuiseries bois - Bois provenance Massif Central

Volets papillons en métal et habillage bois

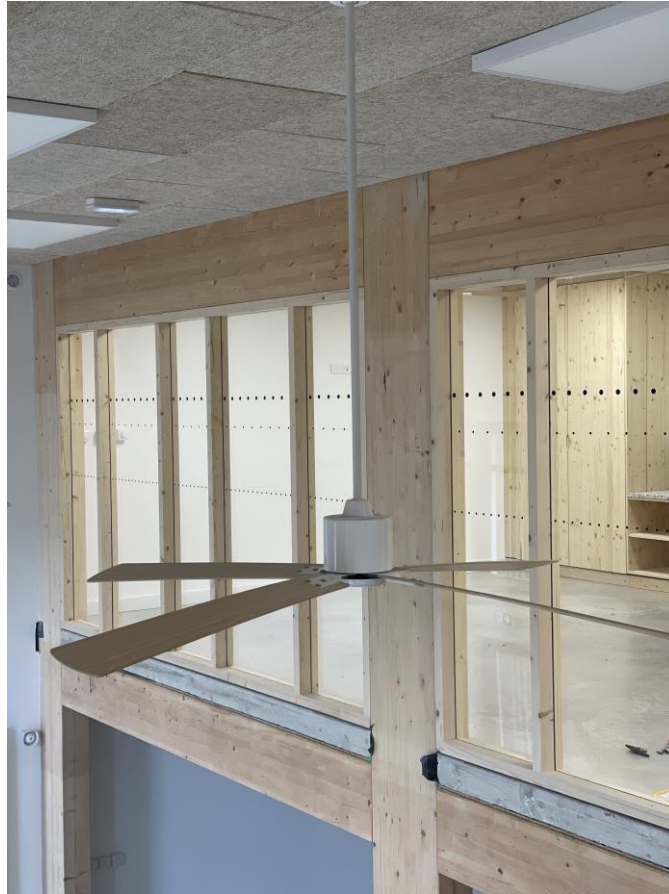
Brasseurs d'air: ECO NEO III
CASAFAN

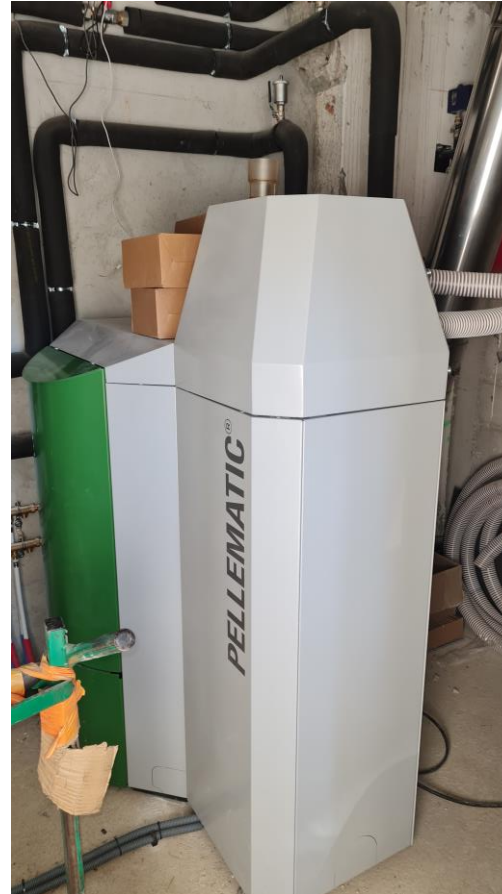
Chaudière granulés bois
PELLEMATIC - OKOFEN

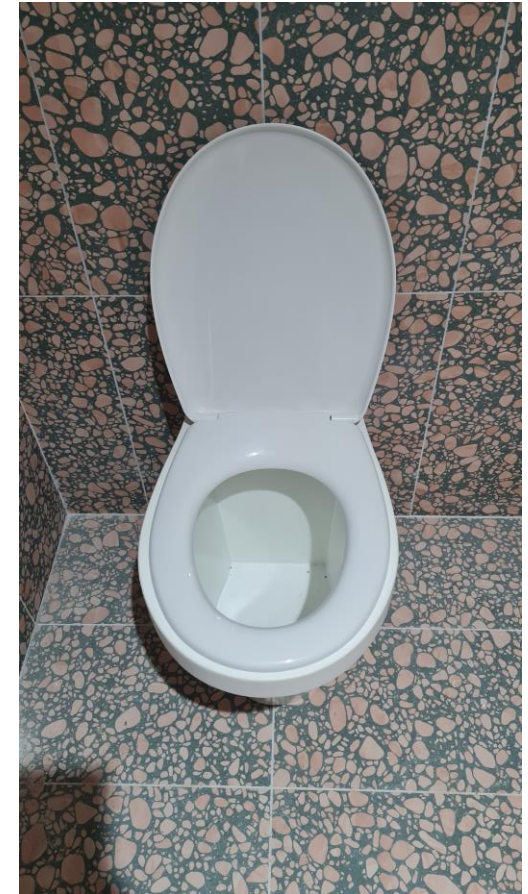
Wc sec
ZIYA CLEAN

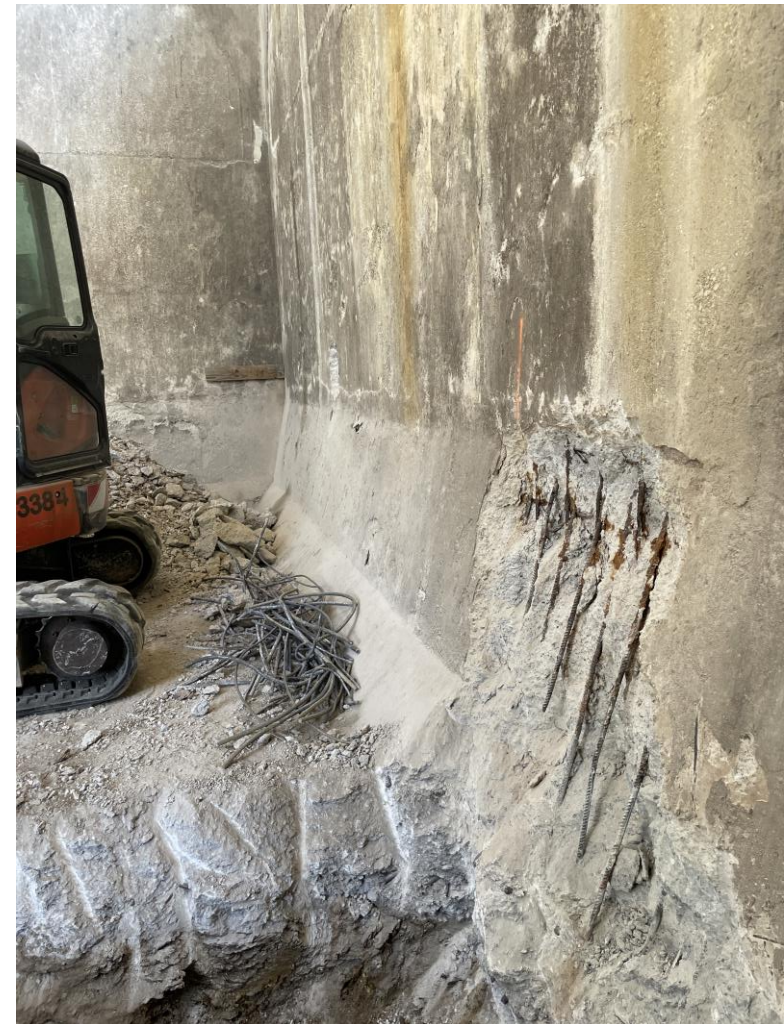
Problèmes rencontrés en phase chantier :

- Fondation des anciennes cuves/ Problème mise en œuvre isolant
- Problème de validation de la phyto-épuration par Véolia
- Approvisionnement impossible en panneaux de paille de riz suite à l'arrêt de production

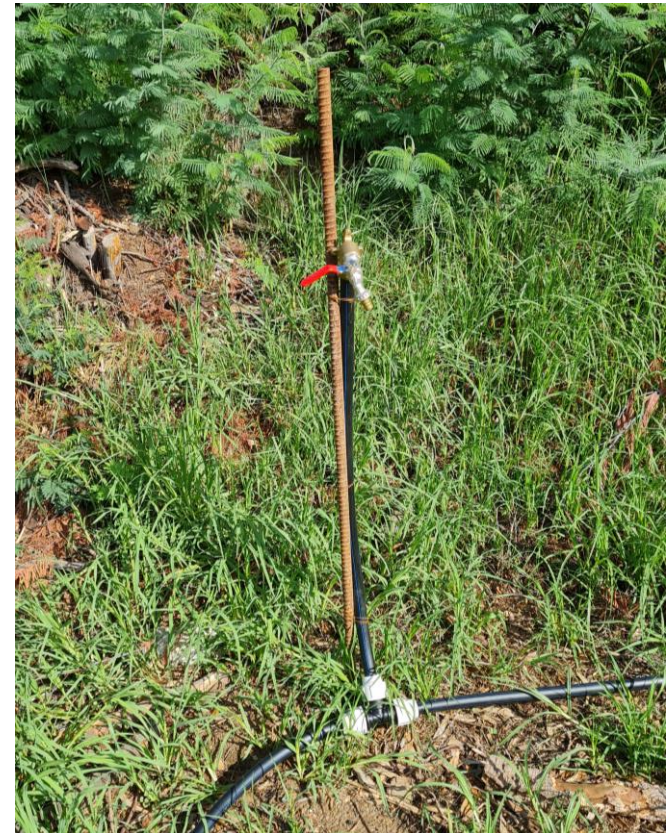
Gestion du risque incendie en chantier :

- Maintien du débroussaillage aux abords du chantier
- Points d'eau répartis sur le site
- Suivi quotidien du risque feu de forêt : chantier fermé en période d'alerte rouge et rouge extrême : risque feu le 19/07/23 et pendant 11 jours sur le mois d'août

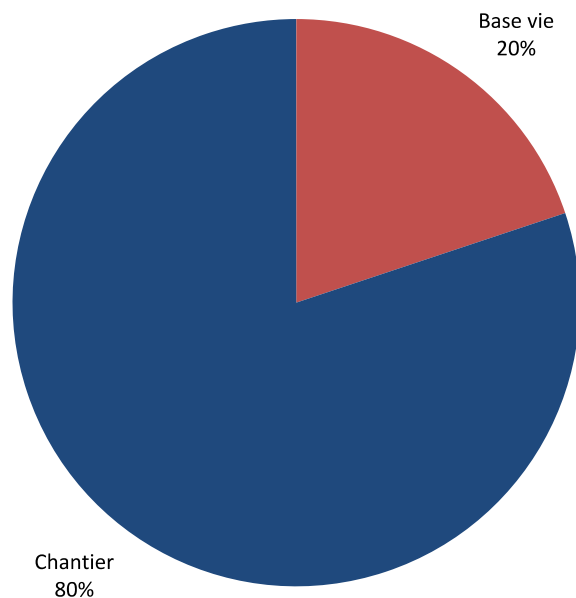
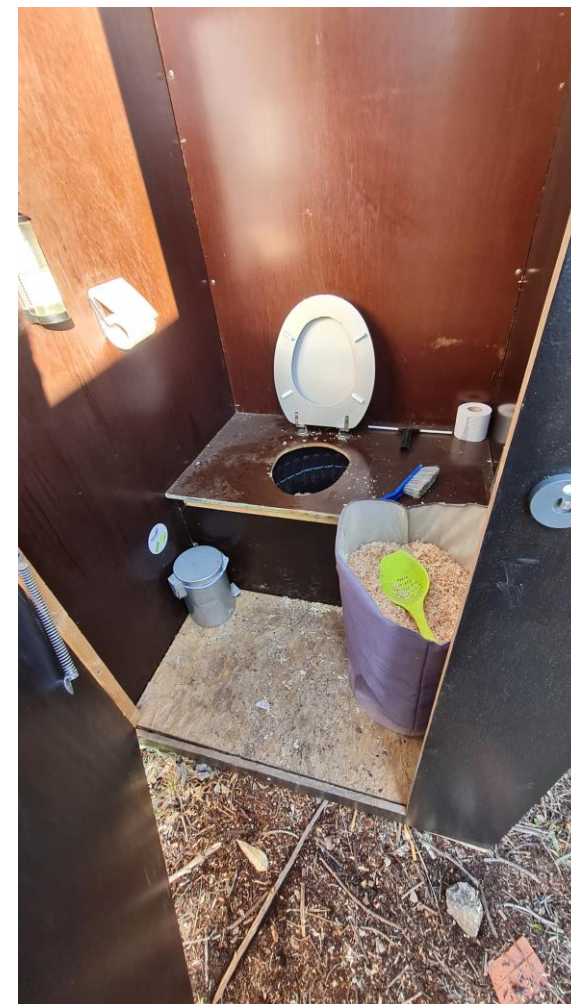
Répartition des consommations d'eau du chantier

Consommations d'eau totales de 138 m³, soit 279 L/m².SDP

Ratio BDM Réhab : 90,8 L/m².SDP

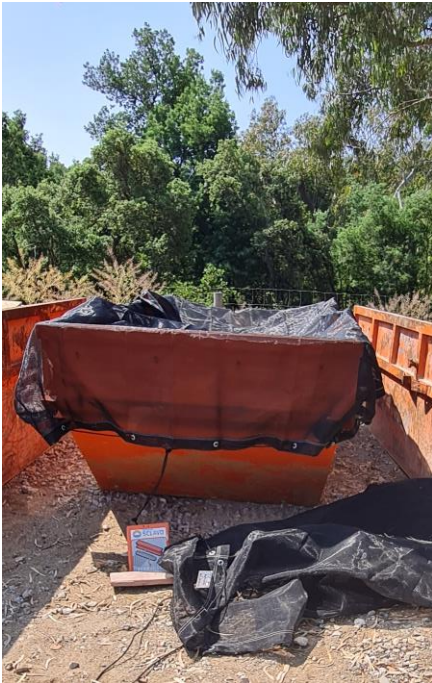
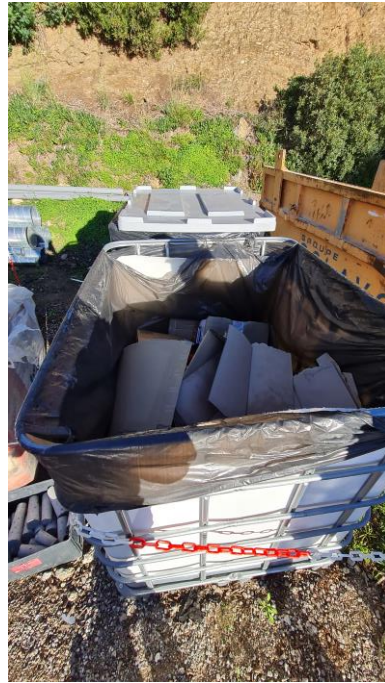
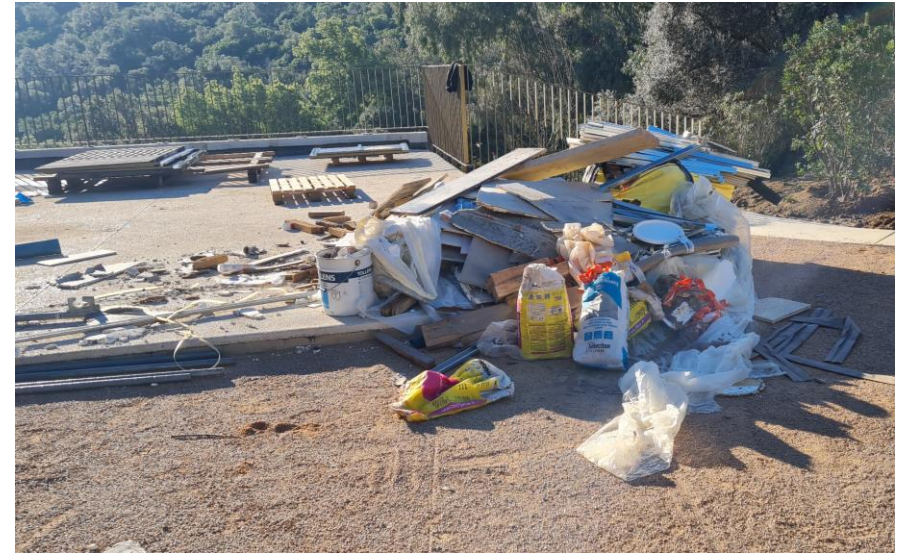
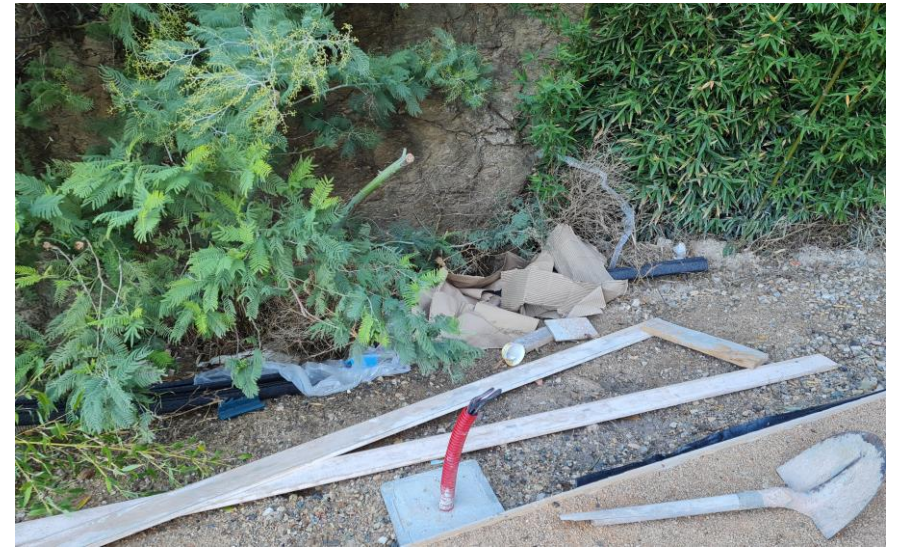
Les Déchets

Un chantier globalement propre... mais une nette dégradation sur les dernières semaines.

- Filets sur les bennes
- Bacs fermés pour les déchets dangereux et les cartons

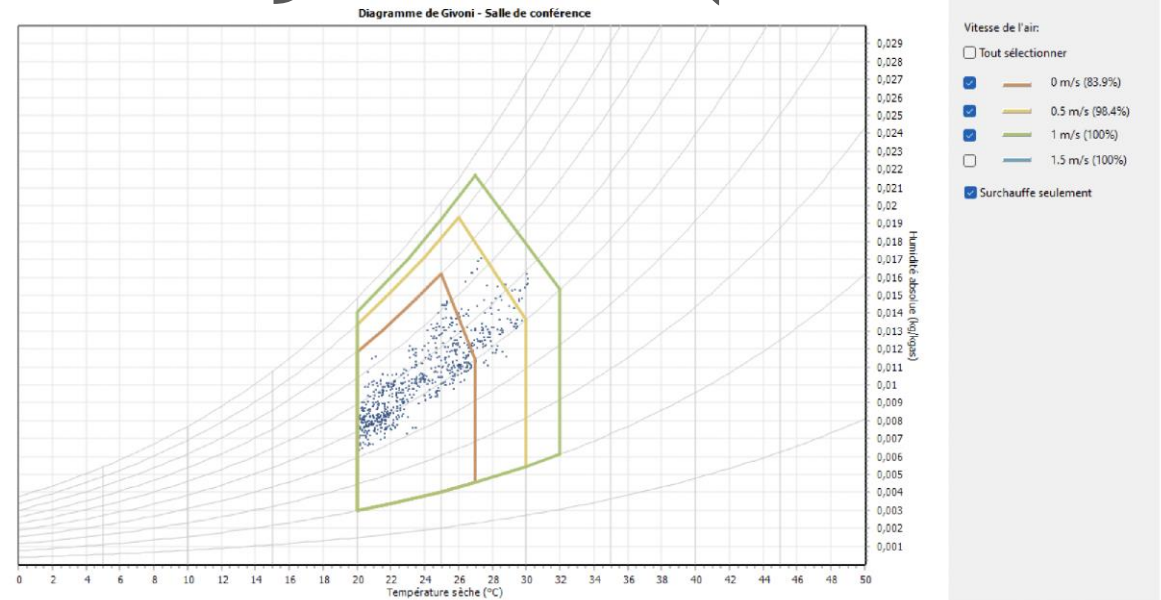
Mise à jour STD (Niveau OR)

Liste des principales évolutions depuis la conception:

- Passage en ITI
- Modification système de ventilation
- Ajout brasseurs d'air.

Système de ventilation	Résultats conception - phase PRO			Résultats fin chantier			Résultats fin chantier		
	Double-flux			Simple-flux insufflation + VNA hall-buvette			Simple-flux insufflation + VNA hall-buvette		
Valorisation brasseurs d'air	Sans			Sans			Avec		
	H > T°Inconfort	Taux d'inconfort	T° Max	H > T°Inconfort	Taux d'inconfort	T° Max	H > T°Inconfort	Taux d'inconfort	T° Max
	<i>h</i>	%	°C	<i>h</i>	%	°C	<i>h</i>	%	°C
Hall - Buvette	25	3,6%	30,6	24	3,4%	30,8	14	0,4%	30,8
Accueil	20	0,9%	30,3	32	1,4%	30,5	4	0,0%	30,5
Bureau	20	1,4%	30,5	20	1,4%	30,5	5	0,3%	30,5
Ateliers	19	1,8%	29,1	27	2,6%	29,3	4	0,0%	29,3
Salle d'exposition	30	1,6%	30,0	32	1,7%	30,0	9	0,1%	30,0
Salle de conférence	31	3,2%	29,5	45	4,6%	30,1	21	0,4%	30,1
