Commission d'évaluation : Réalisation du 17/10/2024

REHABILITATION D'UN CINEMA ISLE SUR LA SORGUE (84)

MOA	Architecte	BE Technique	Contrôle technique	Gestionnaire
MAIRIE ISLE SUR LA SORGUE	Atelier PEYTAVIN	BET DURAND	ALPES CONTROLE	TREVANS Mr BENBAKIR

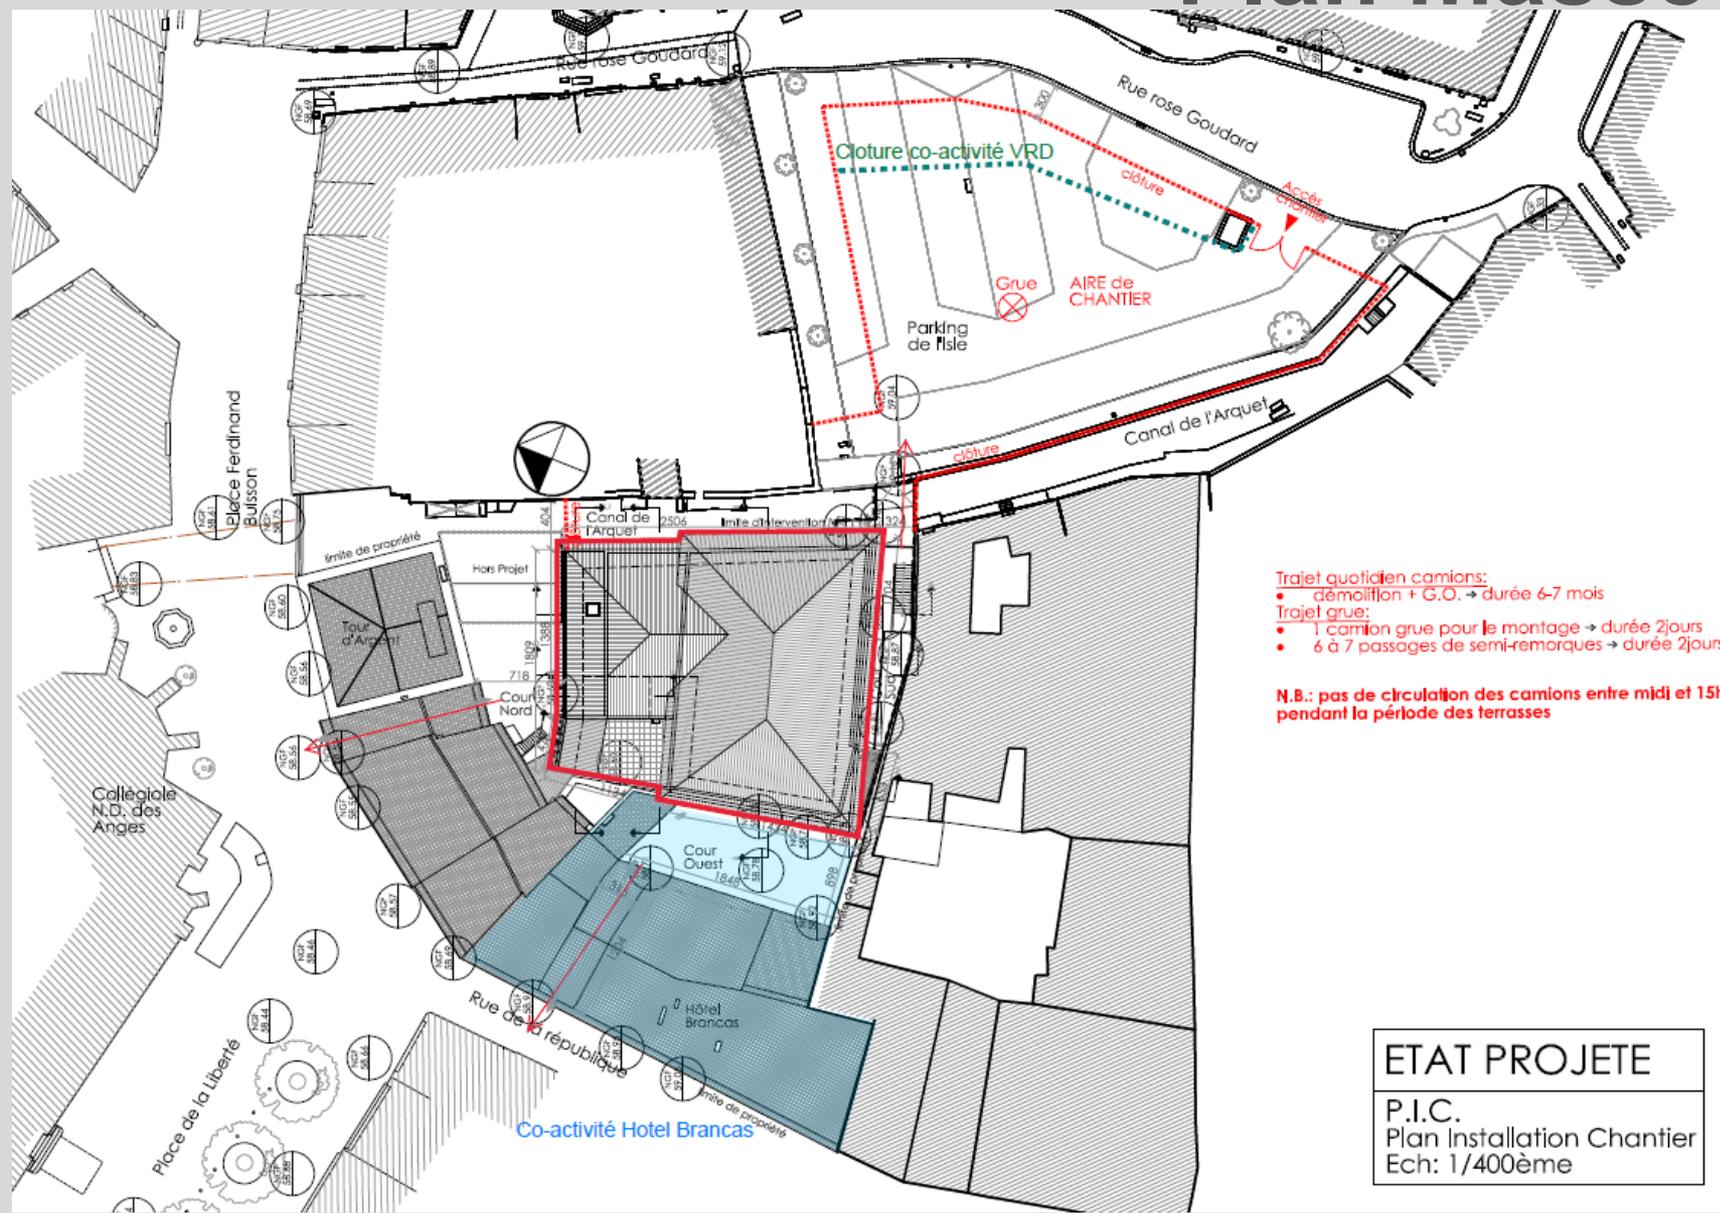
P.I.C.
Plan Installation Chantier
Ech: 1/400ème

- Trajet quotidien camions:**
- démolition + G.O. → durée 6-7 mois
- Trajet grue:**
- 1 camion grue pour le montage → durée 2jours
 - 6 à 7 passages de semi-remorques → durée 2jours
- N.B.:** pas de circulation des camions entre midi et 15h pendant la période des terrasses

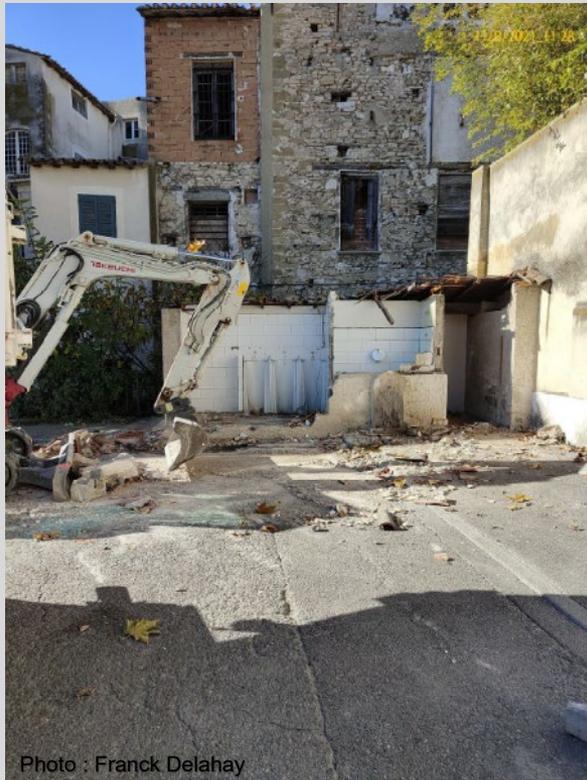
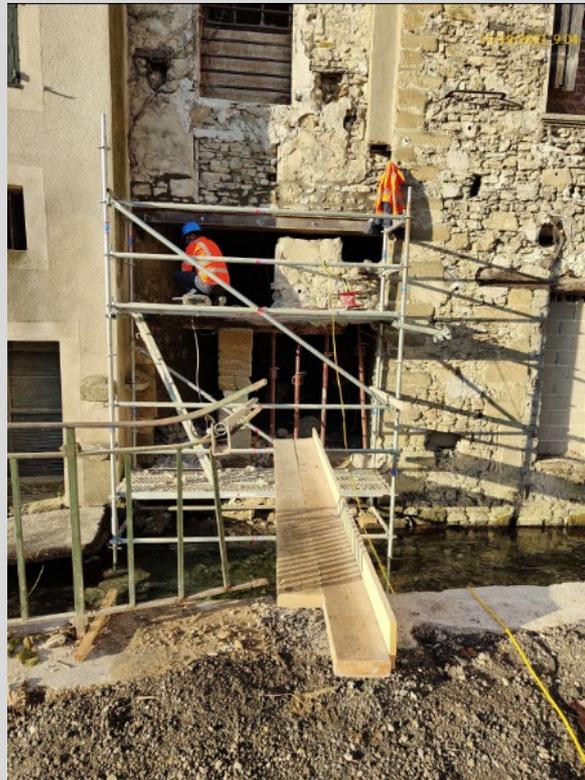
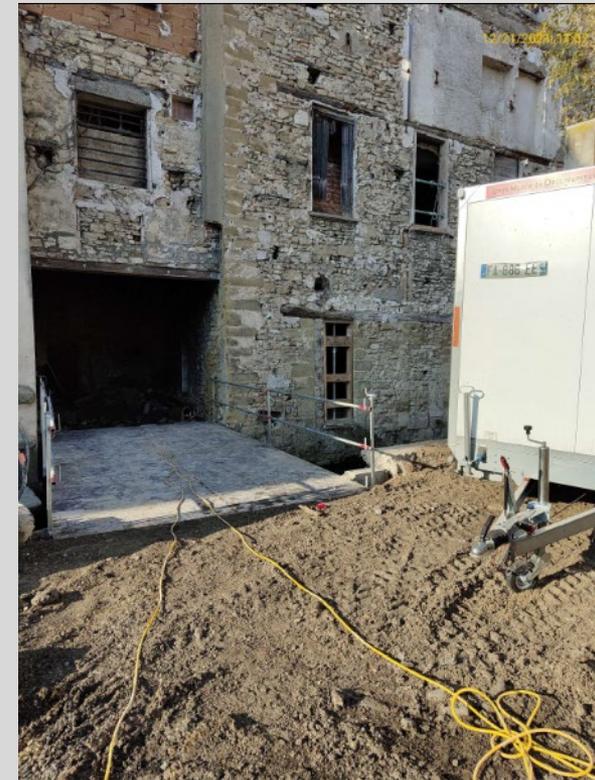
Démolition sanitaires publics et création passerelle chantier – décembre 2021

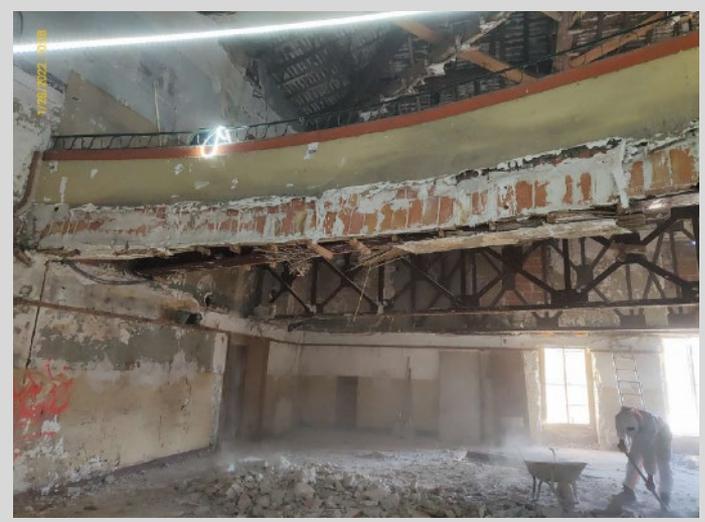
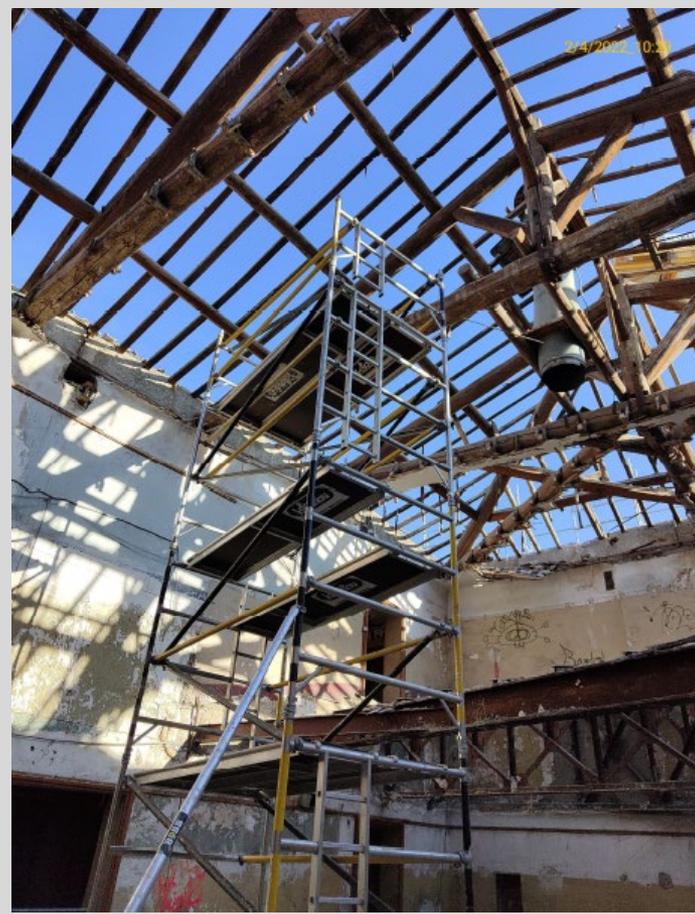
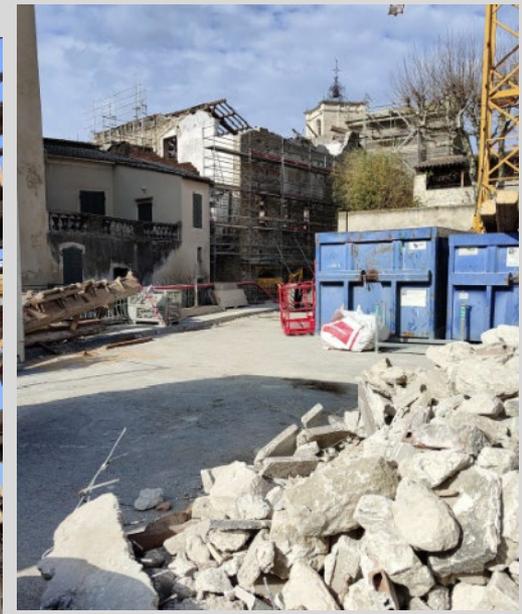
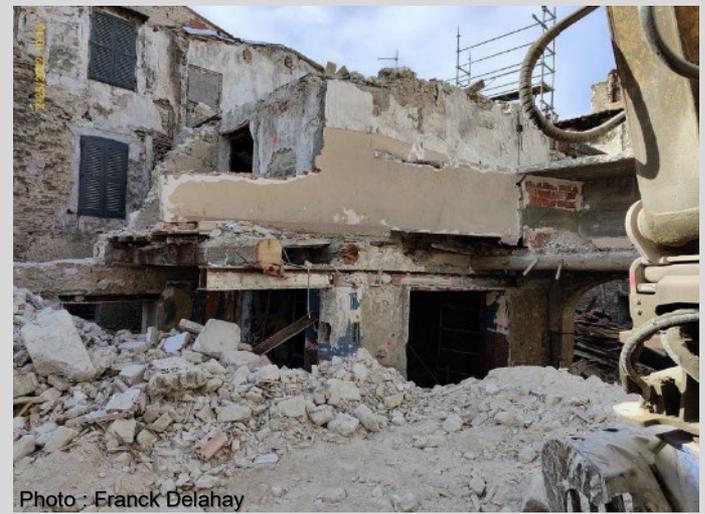
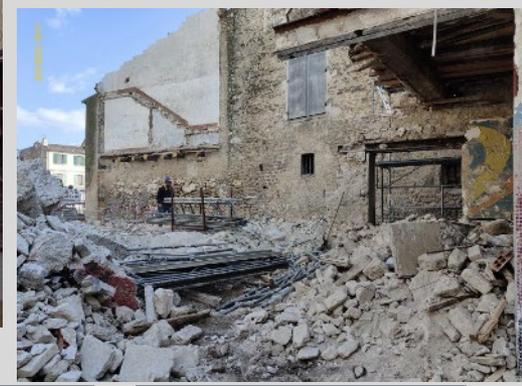
Déconstruction et Démolition – Janvier à mars 2022

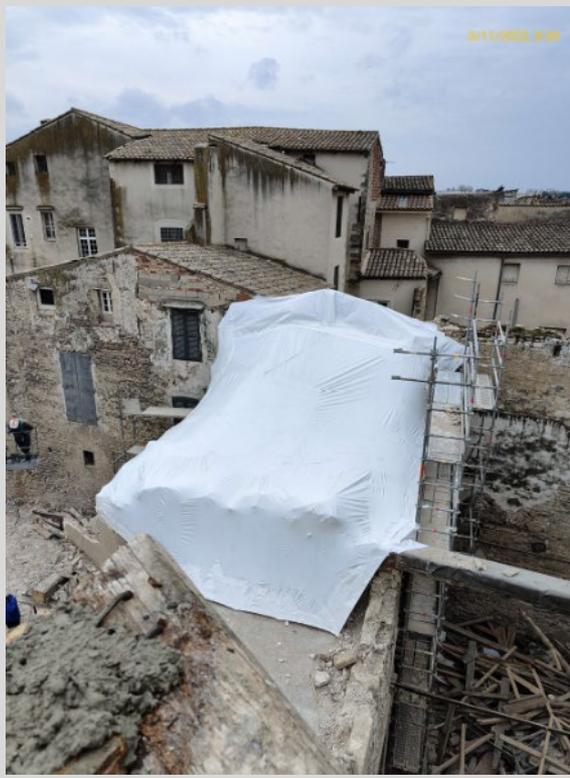
Protection plafond
XVème classé

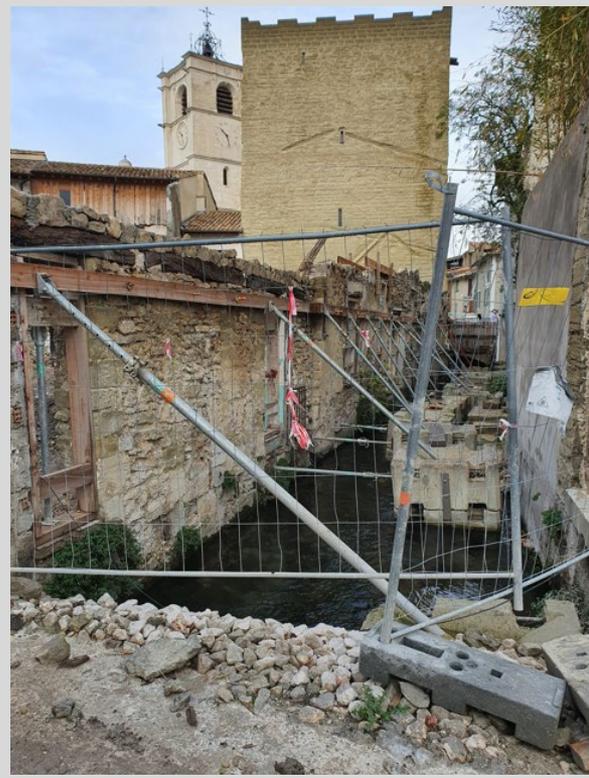
Sécurisation mur Est
un seul niveau conservé

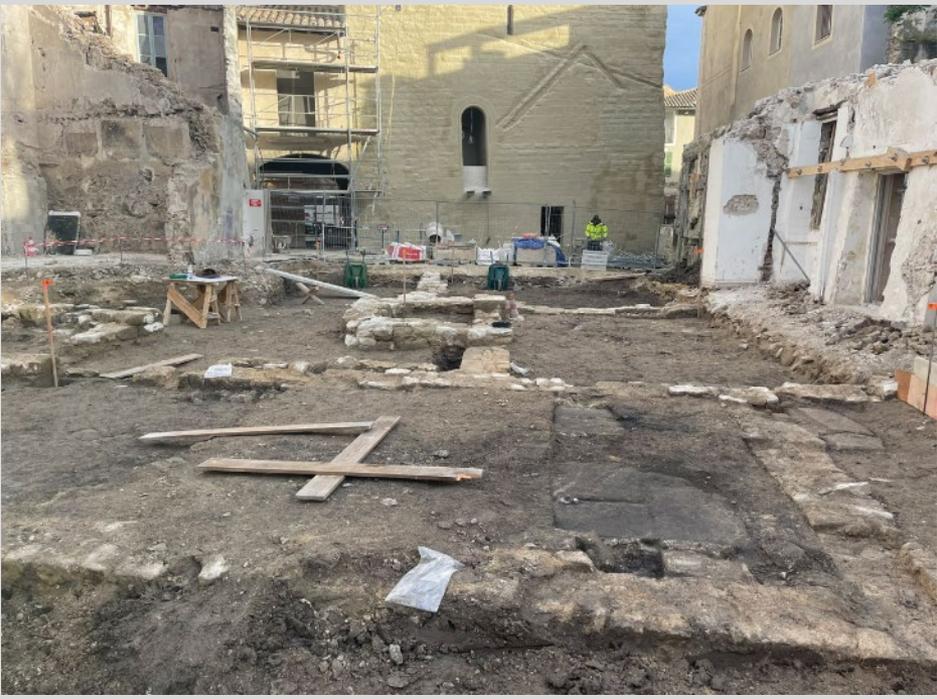
Fouilles archéologiques

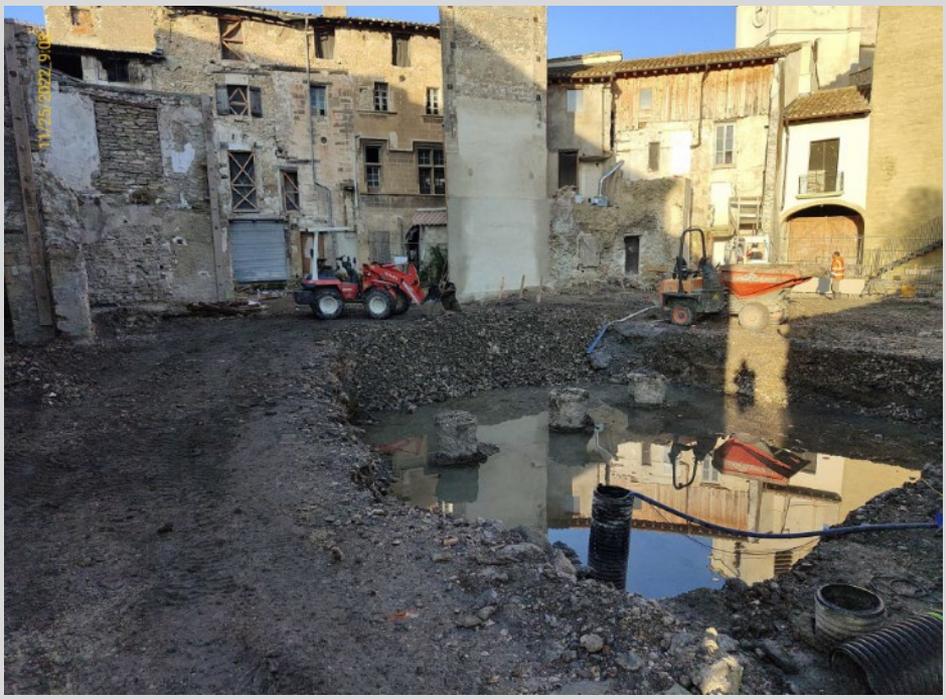
Pieux

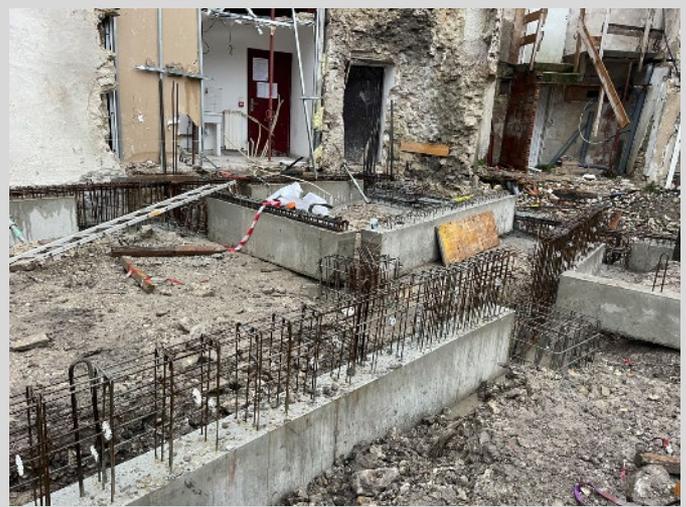
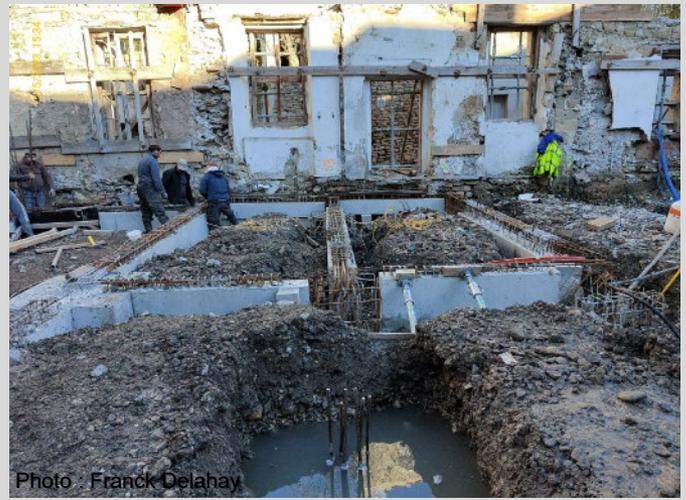
Fondations – octobre 22 à fév. 23

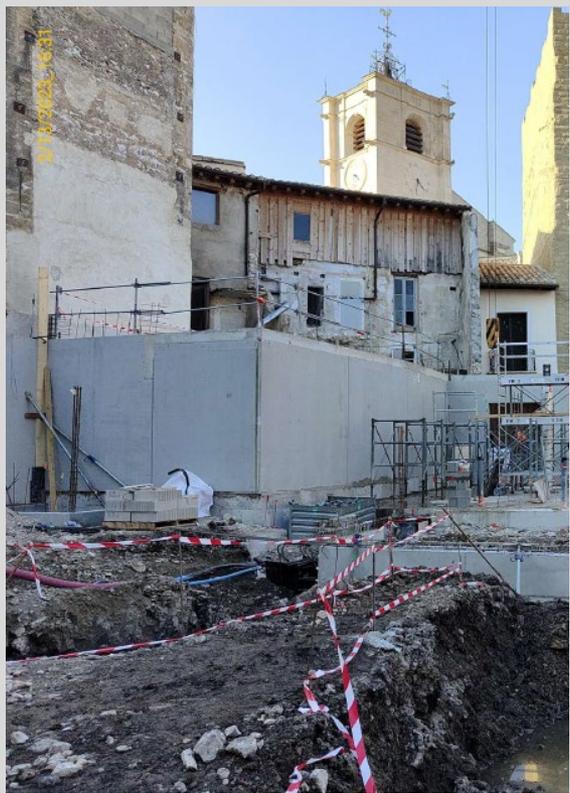
Mur préfa chambre froide et réserve - Février 2023

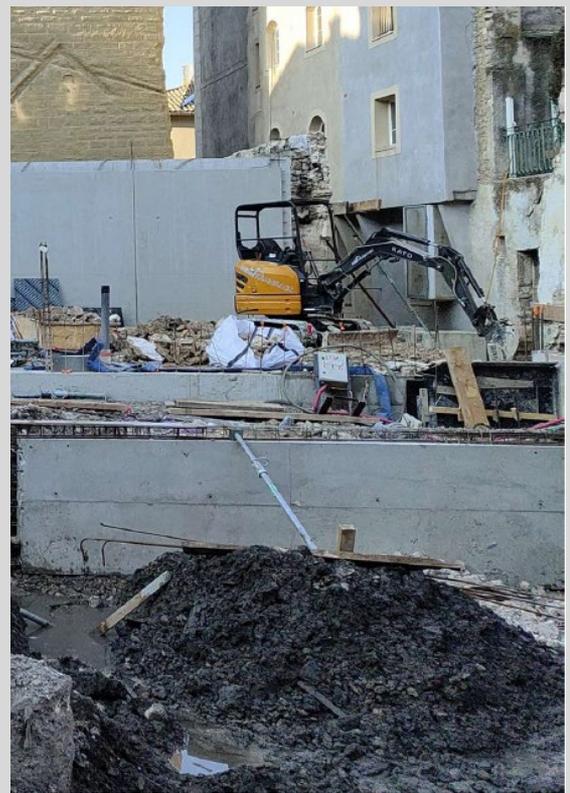
Déconstruction mur EST Février 2023

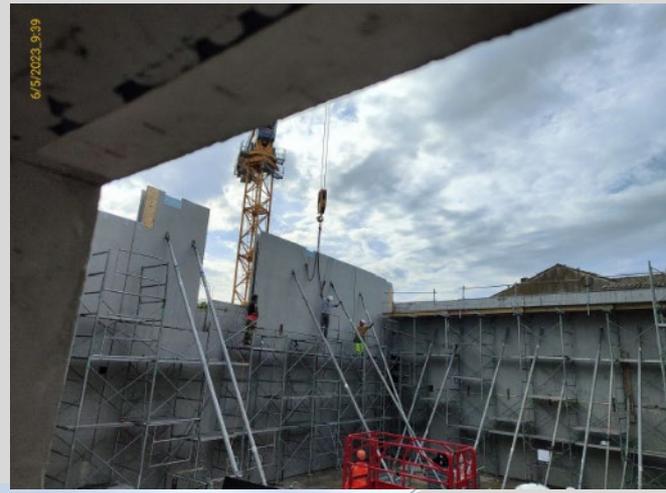
Elévations de mars 2023 à juillet 2023

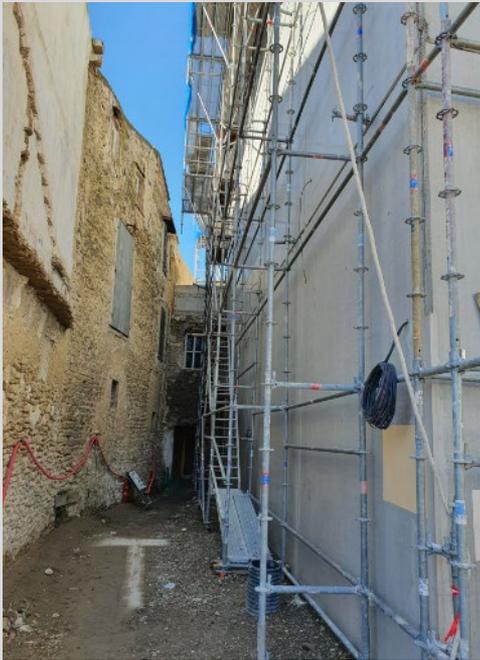
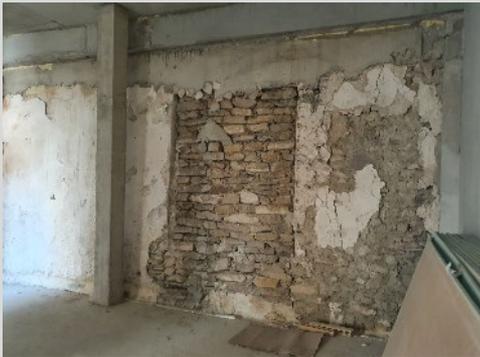
Coursive Sud

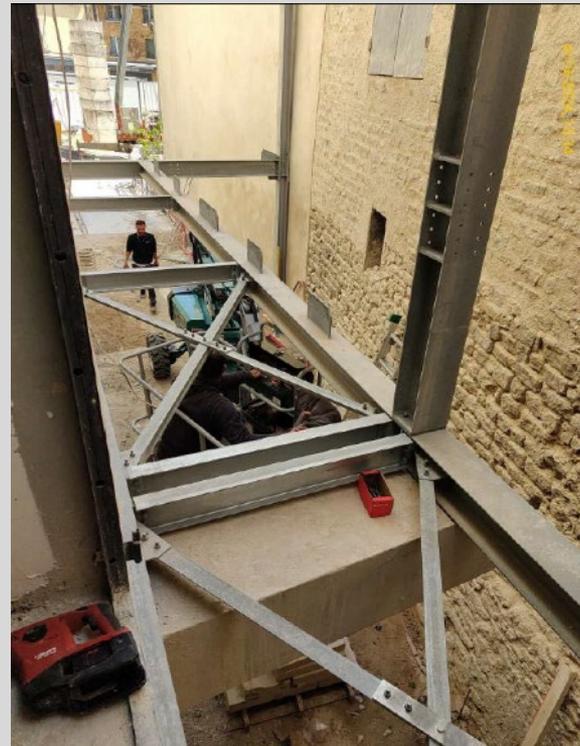
Plancher sur ressort

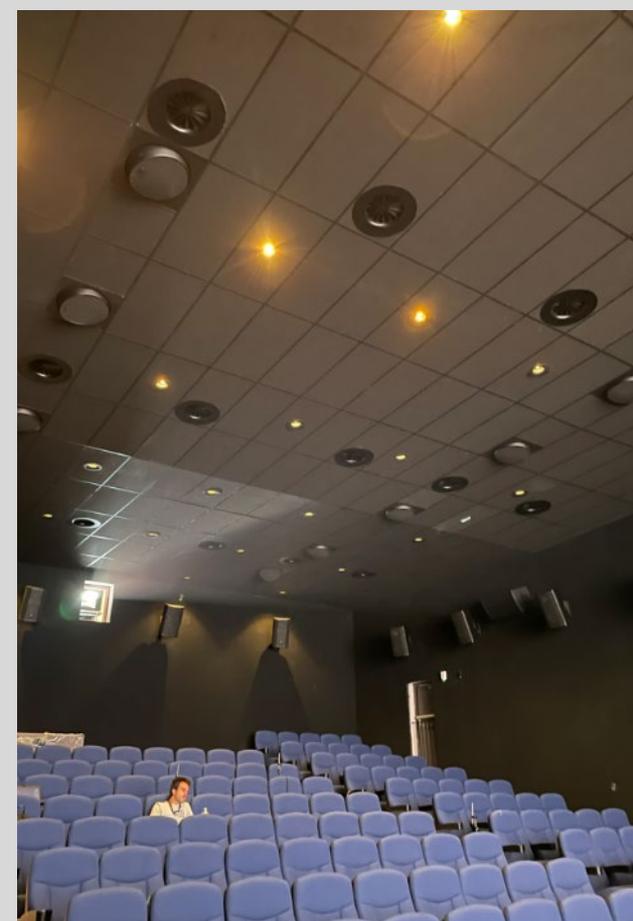
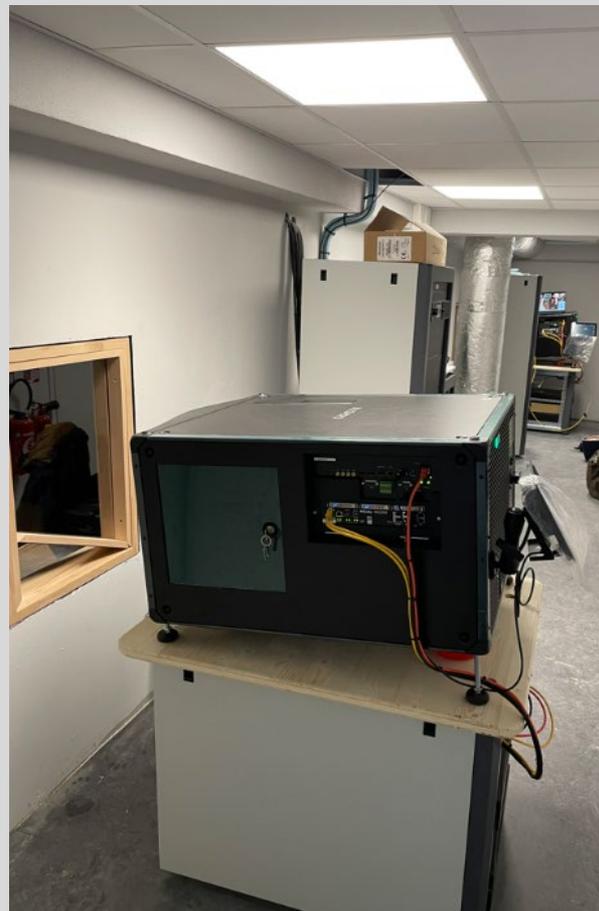
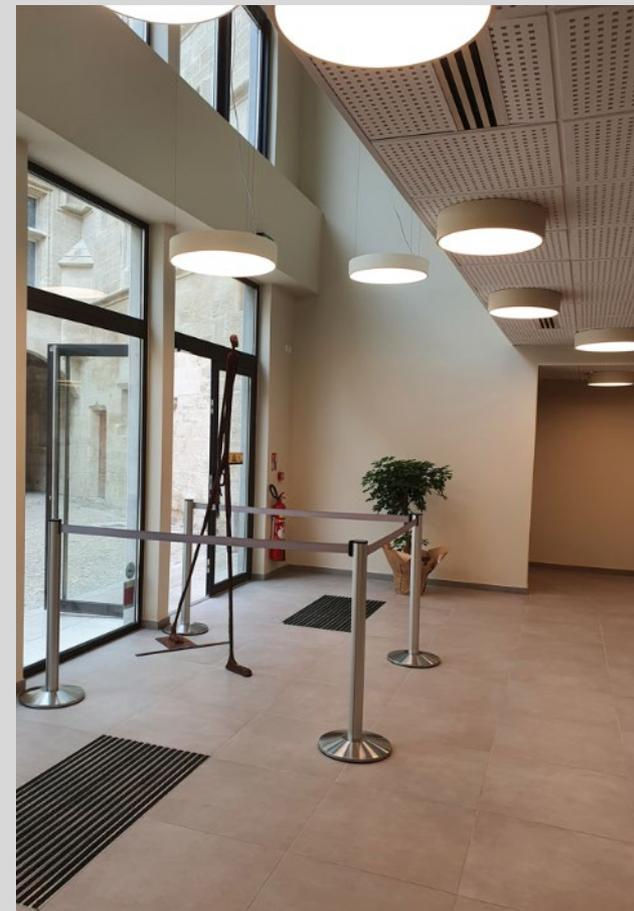
Equipements techniques

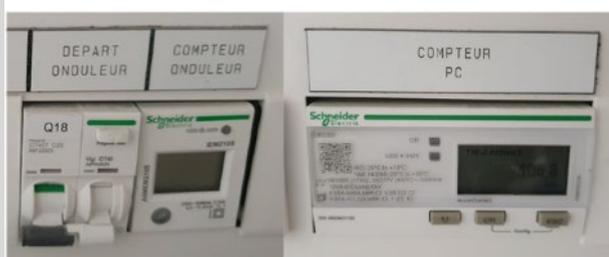
Compteurs PC et prises ondulées

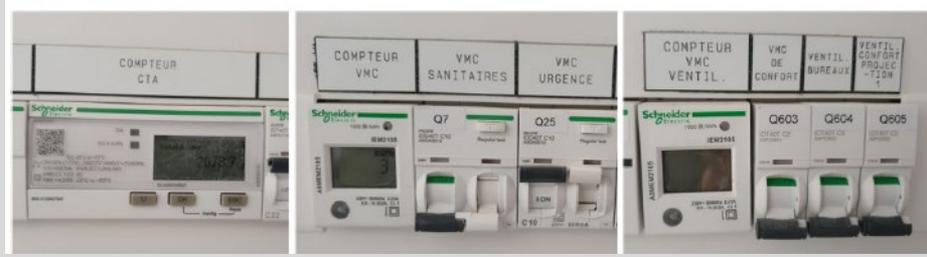
Compteurs ventilation /CTA

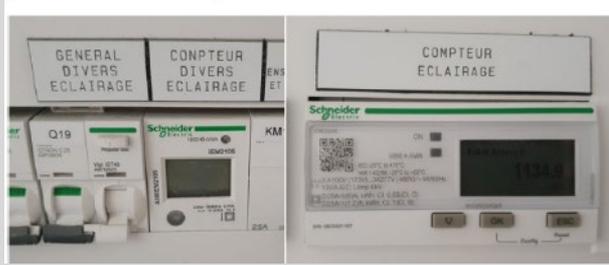
Compteurs éclairage

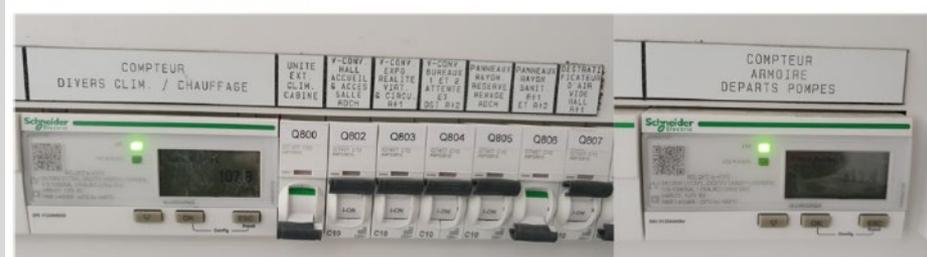
Compteurs chauffage/climatisation

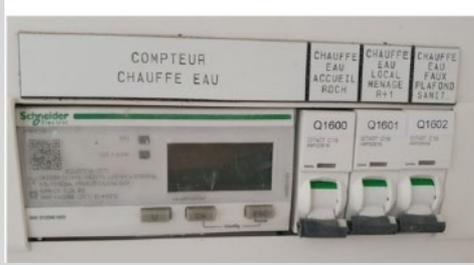
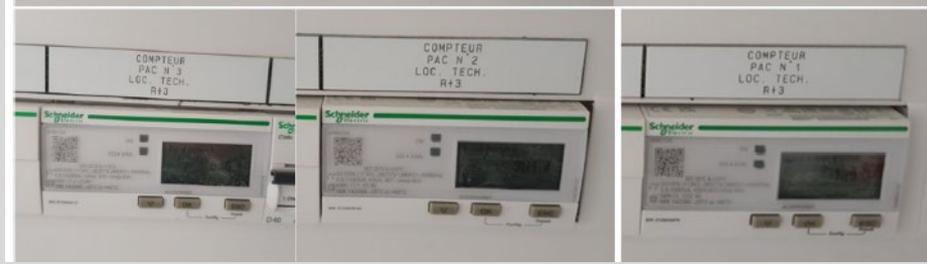
Compteur ECS

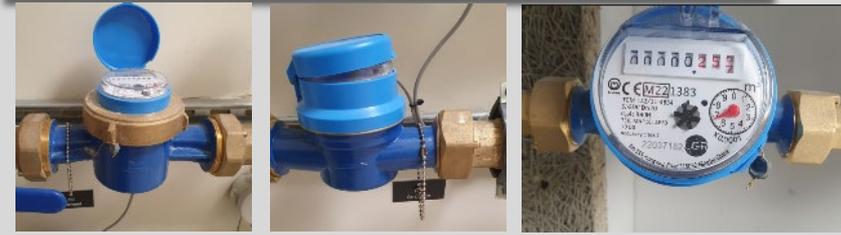
Compteurs eau : général, arrosage et local PAC (GTC)

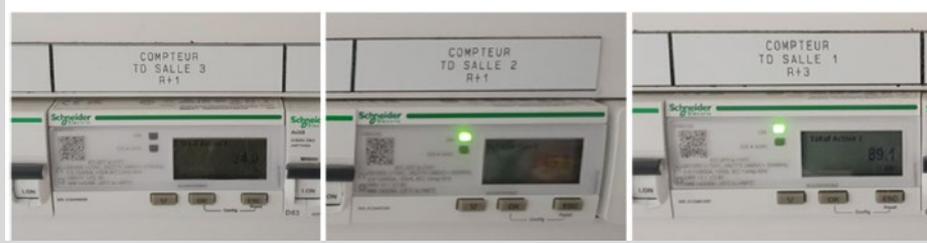
Compteurs projecteur cinéma

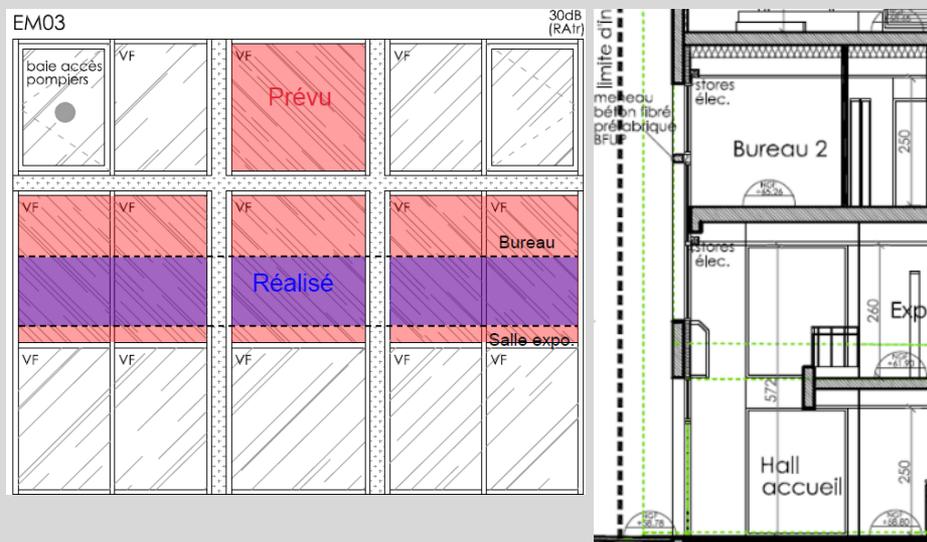
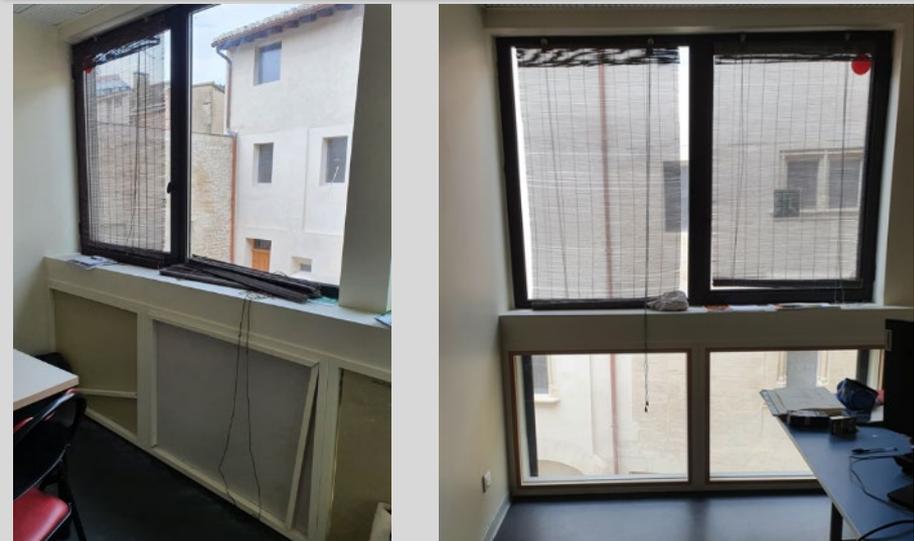
Protections solaires façade Ouest

- $Sw = 0,28$
- $9,28m^2$ de vitrage opacifiées par panneaux sandwich dont les allèges des bureaux
- Stores intérieurs performants

- $Sw = 0,31$ (bureau), $Sw = 0,33$ (Hall) ($Sg=0,35$)
- Allèges vitrées bureaux
- $3,4m^2$ opacifié soit 36% de la surface prévue
- Stores intérieurs peu performant

Engagement du gestionnaire : devis pour stores très performants assurant un $Sg=0,13$

Réf : MERMET Screen Thermic S2 1%

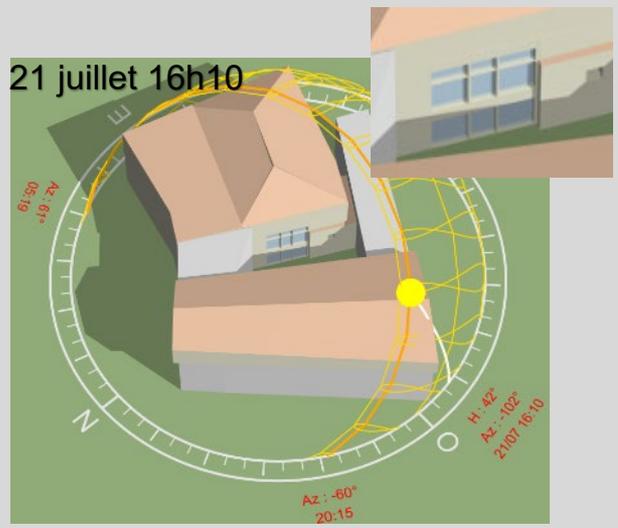
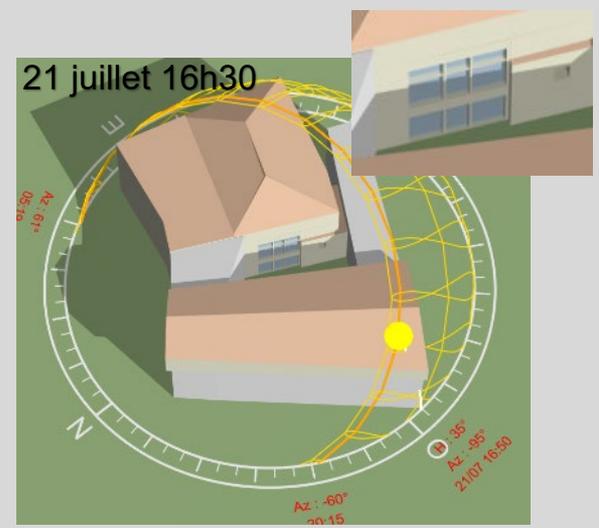
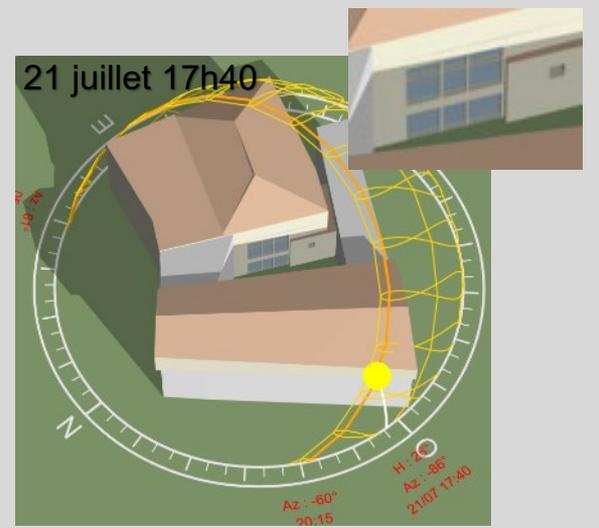
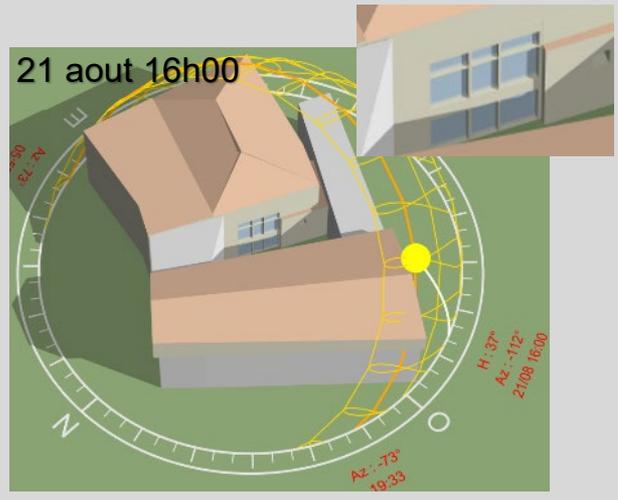
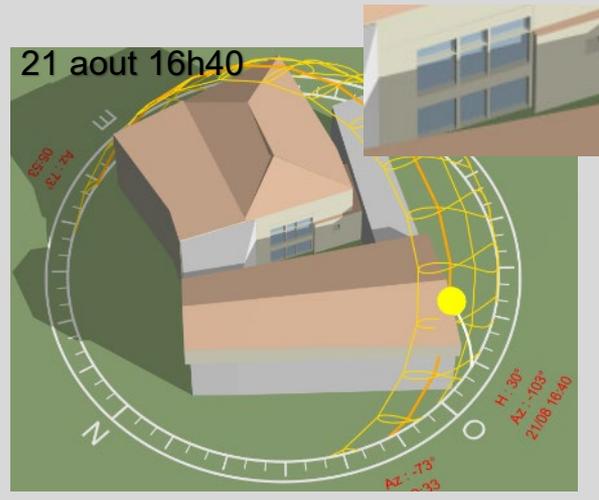
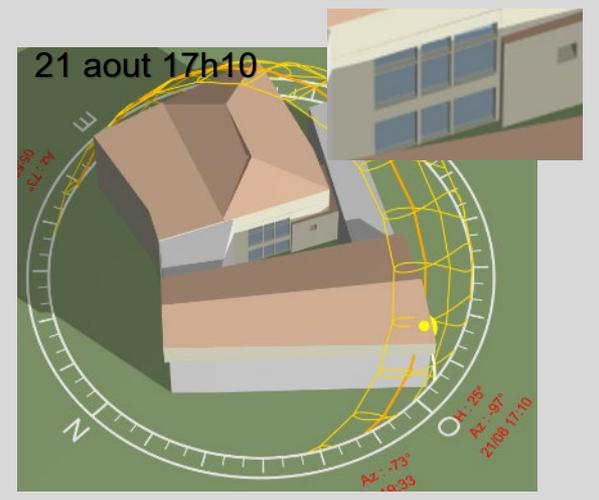
Héliodon façade Ouest

Hall : 1h30 d'éclairage direct /jour – période d'ouverture 13h30h-01h
Bureaux : 2h30 d'éclairage direct /jour

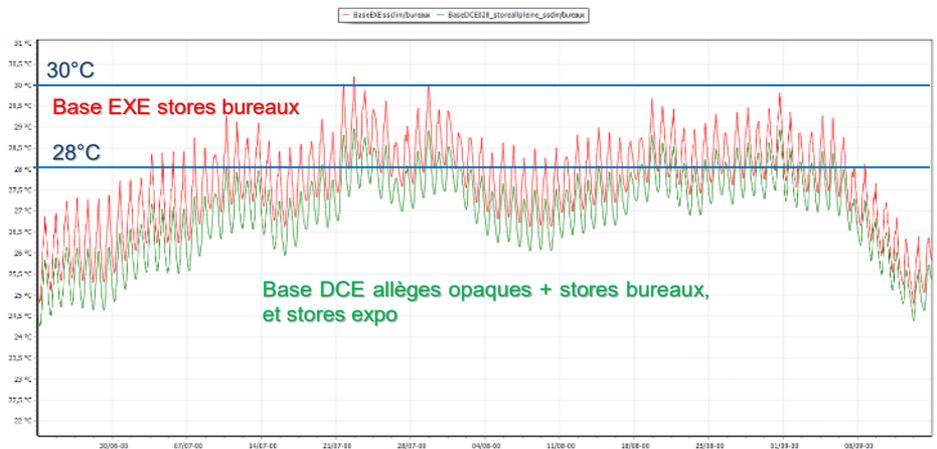
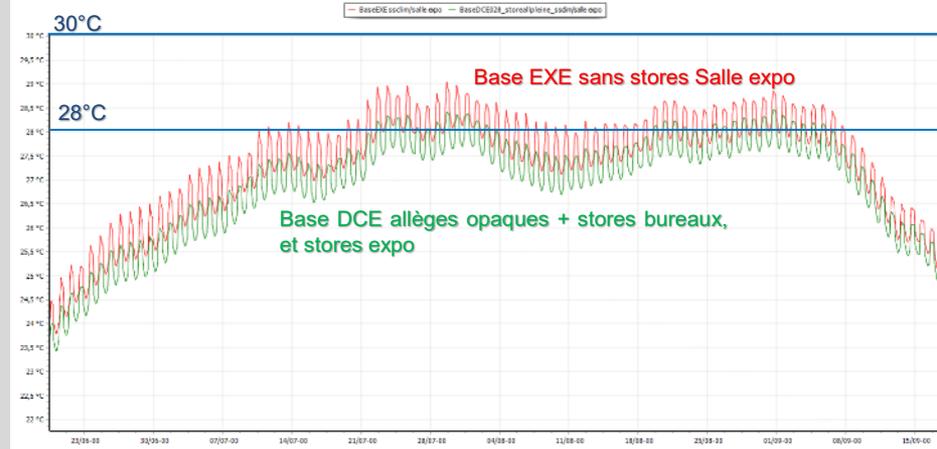
STD façade Ouest

Bureaux – sans clim

Salle expo – sans clim

Evolution de la température des bureaux du 23/06 au 15/09

Evolution de la température de la salle d'exposition du 23/06 au 15/09

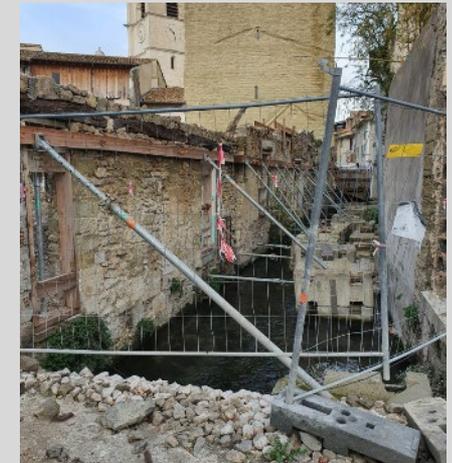
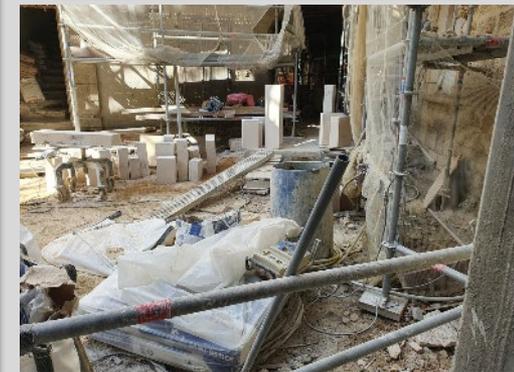
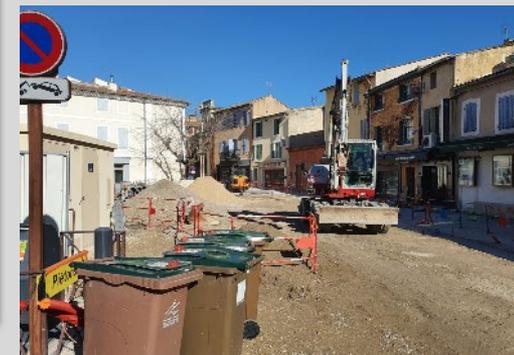
Difficultés

- Co-activité Hotel Blancas /VRD place Rose Goudard
- effondrement plafond historique
- instabilité mur EST
- retard GO
- relation voisins
- propreté chantier
- hors d'air en fin de chantier

- Centre ville historique
- Canal de l'Arquet (renforcement ponts existants)
- Phasage chambre froide boucherie

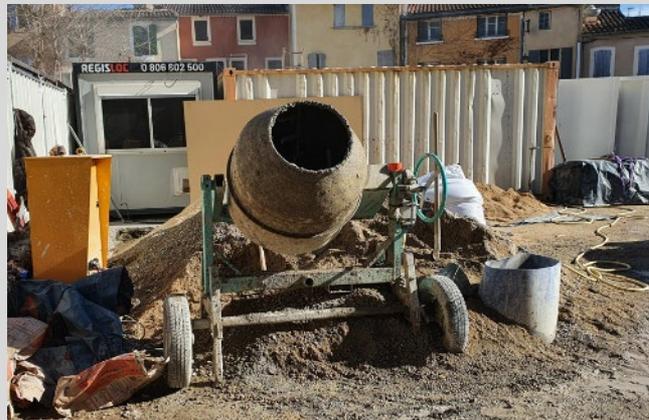
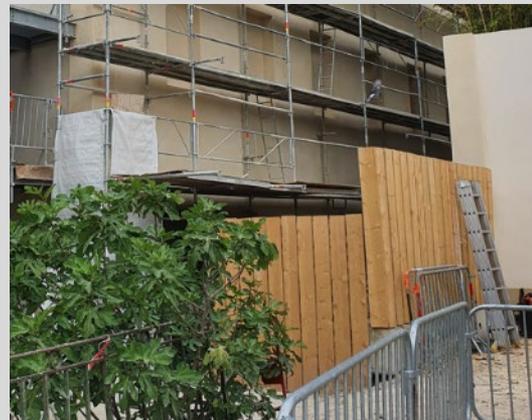
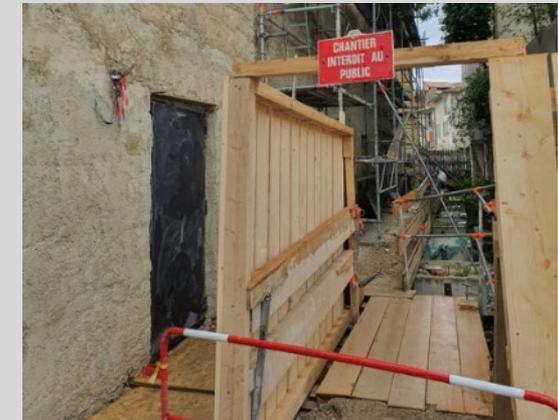
Limiter les nuisances et pollutions

Bruits : réalisation des pieux sans vibration (tarière)-mesures acoustiques
Horaire usage des marteaux piqueur en façade/hôtel

Poussières: déconstruction partielle, puis démolition à la pelle mécanique avec jet d'eau, puis à la nacelle. Arrosage régulier.

Pollution des sols : Principe constructif prémur = peu de béton produit sur site, mise en place de rétention laitance béton dans un fût

Canal : mise en place d'un plancher bois sous l'échafaudage pour reconstruction du mur Ouest, avec muret et palissade bois au niveau de la passerelle

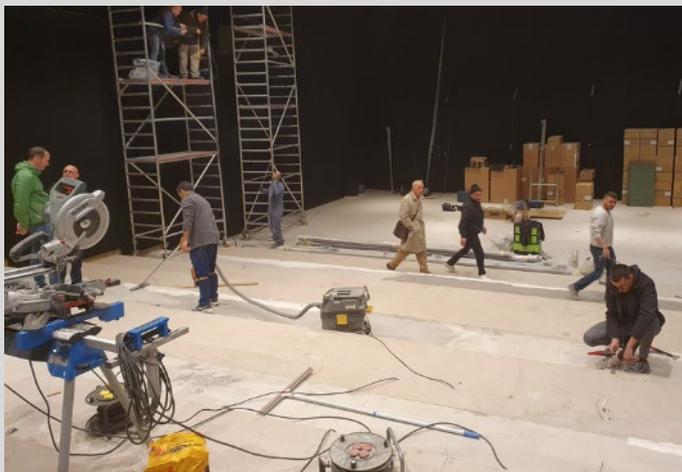
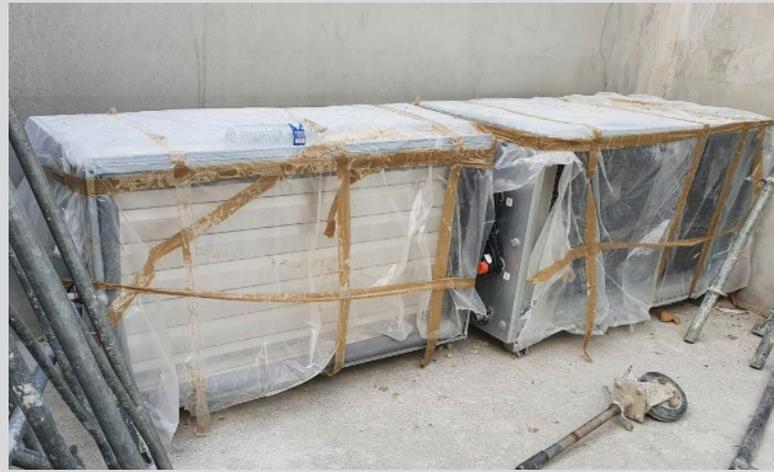
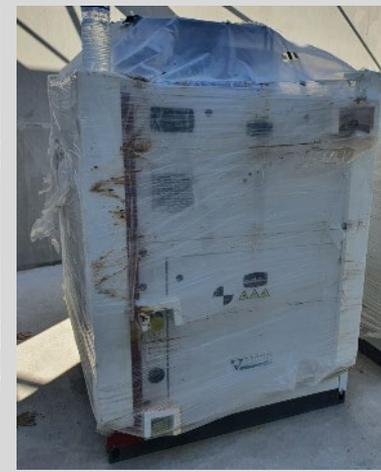
Protection des équipements (CTA, PAC) contre la poussière
Nettoyage chantier à l'aspirateur (second œuvre)

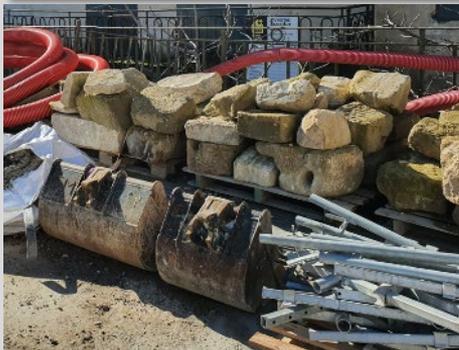
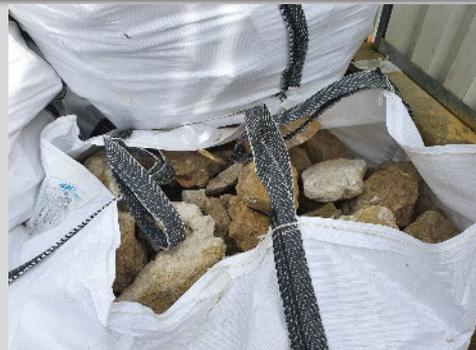
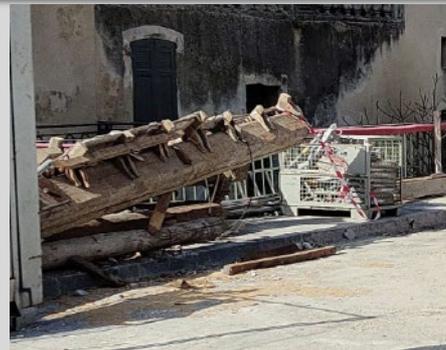
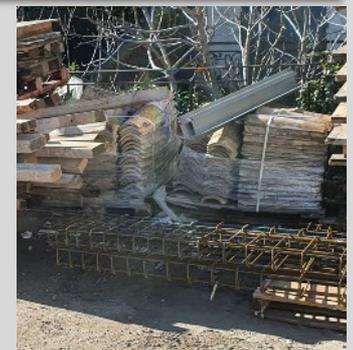
Déconstruction : Réemploi/réutilisation de matériaux

- Tuiles : 30% (cinéma)
- Pierres/agrégats: 720 tonnes (cinéma et autres chantier)
- Poutre saine : 10m³ (62%) (autres chantier)
- Calade : 2m³ (Brancas)
- Pierre de construction : 30m³ (Mur Ouest)
- Matériaux métallique : 10,5 tonnes (recyclage)
- Agrégats en décharge: 3 655 tonnes traités par Néograde

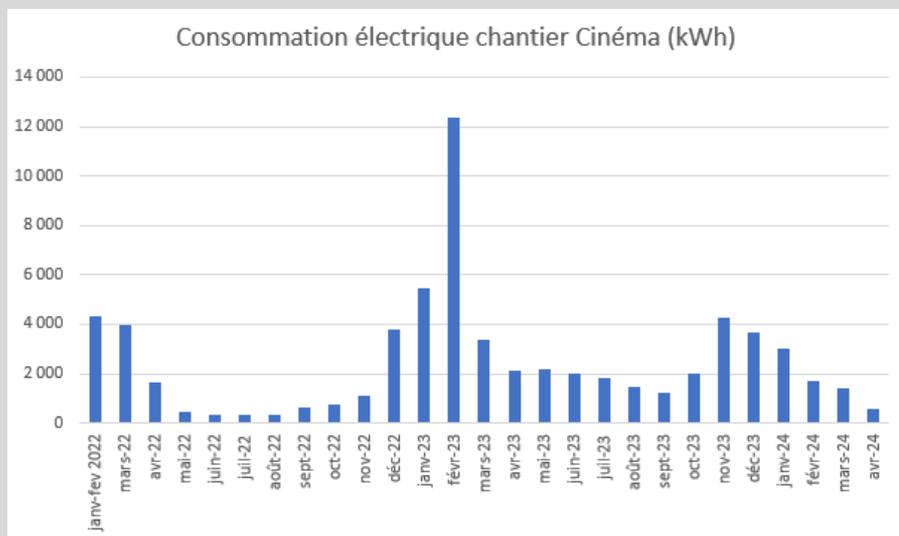
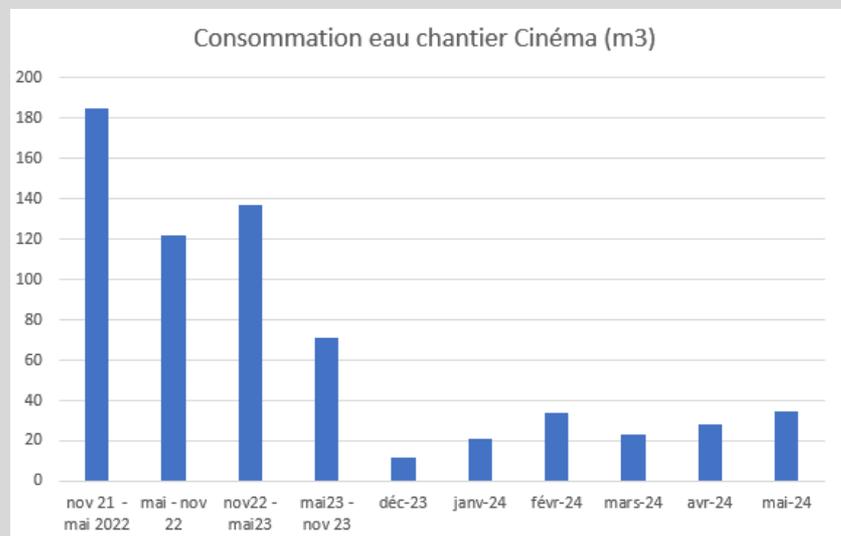
- Suivi des consommations énergétiques sur le chantier

Ratio chantier en m ² pas SDP		
Typologie	Elect (kWh)	eau (L)
Enseignement	17,8	689,6
Habitat collectif	15,4	300,2
Maison individuelle	10,6	363,0
Tertiaire	26,9	254,7
moyenne totale	19,1	362,1

Total consommation électricité : 66 318 kWh
 Ratio chantier : 57,66 kWh/m²SDP
 Ratio hors démolition : 46,56 kWh/m²SDP

Total consommation eau : 668 m³
 Ratio chantier : 580 l/m²SDP
 Ratio hors démolition : 320 l/m²SDP

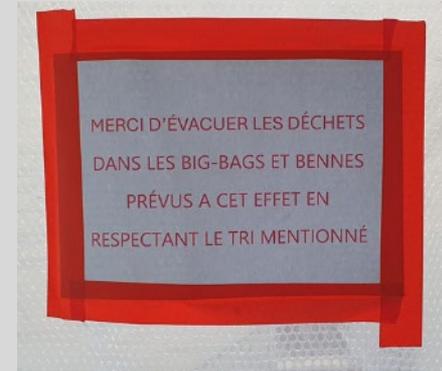
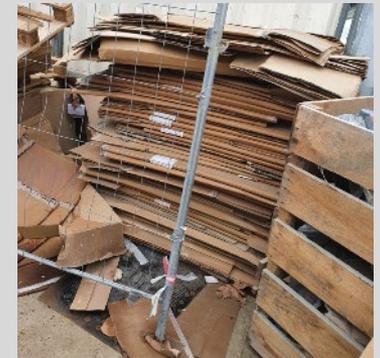
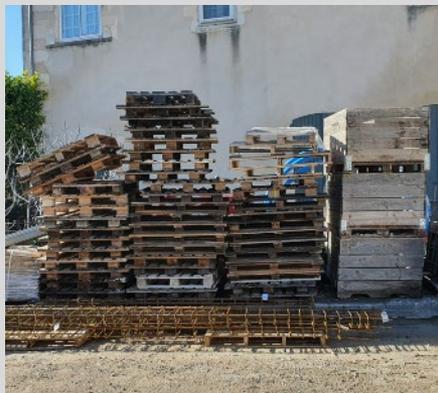
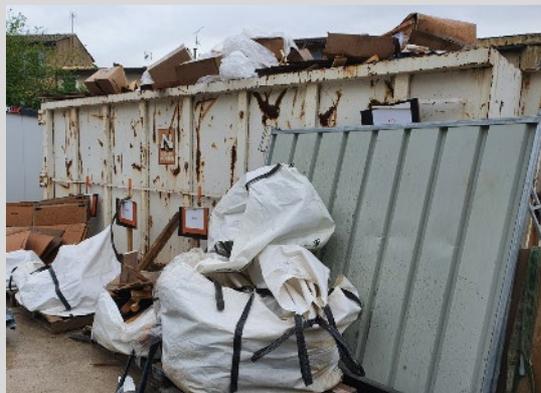
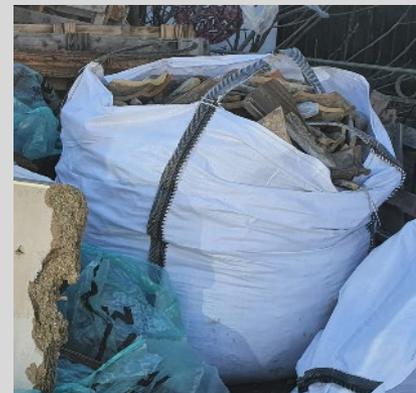
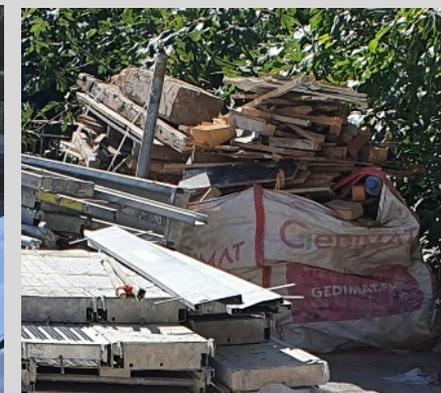
Difficultés de maintien d'un chantier propre

-> Implication de la MOA et de la MOE pour remobiliser les entreprises
