Commission d'évaluation : Réalisation du 17/10/2024

REHABILITATION D'UN CINEMA ISLE SUR LA SORGUE (84)

MOA	Architecte	BE Technique	Contrôle technique	Gestionnaire
MAIRIE ISLE SUR LA SORGUE	Atelier PEYTAVIN	BET DURAND	ALPES CONTROLE	TREVANS Mr BENBAKIR

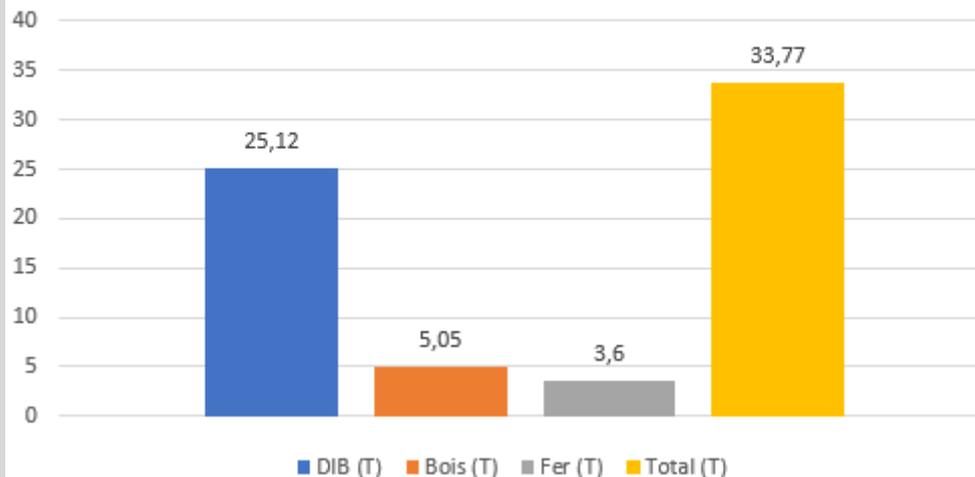
Répartition des quantités de déchets (tonnes)

Bilan déchet produit (hors démol.) : 33,77 tonnes

Ratio déchets : 29,37 kg/m² SDP

Taux de valorisation estimée à 60%

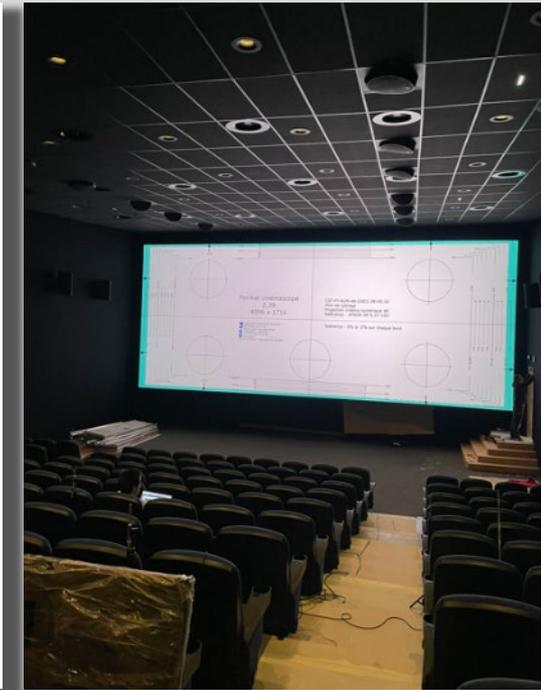
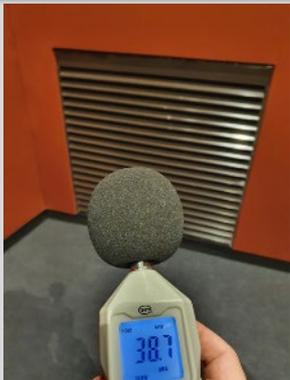
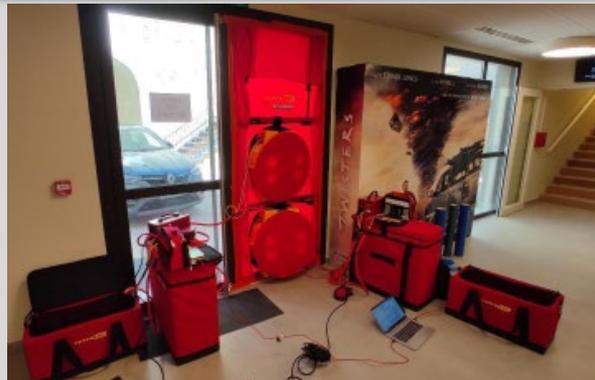
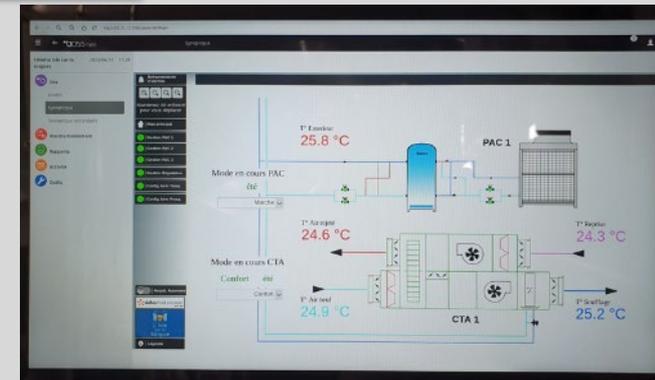
Les différents Tests et étalonnages à la réception / tests à GPA

- Test étanchéité à l'air à la réception :
 - Objectif : $2 \text{ m}^3/\text{h.m}^2$
 - Obtenu le 24/06/2024 : $0,46 \text{ m}^3/\text{h.m}^2$
- Tests acoustiques effectués par le BET fluides
- Filtres neufs CTA à la livraison
- Paramétrage scéno
- Autocontrôles réalisés à la réception:
 - Comptages
 - Éclairage
 - Ventilation, CTA et PAC
 - GTC

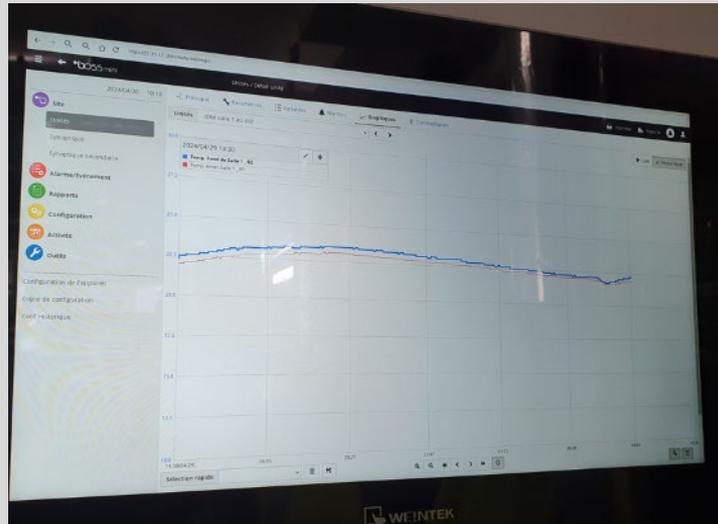
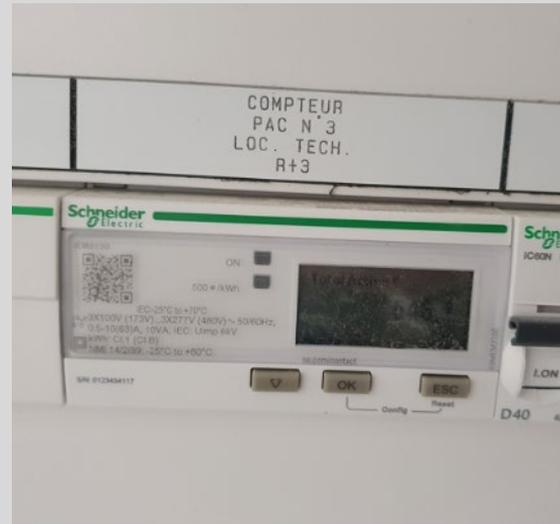
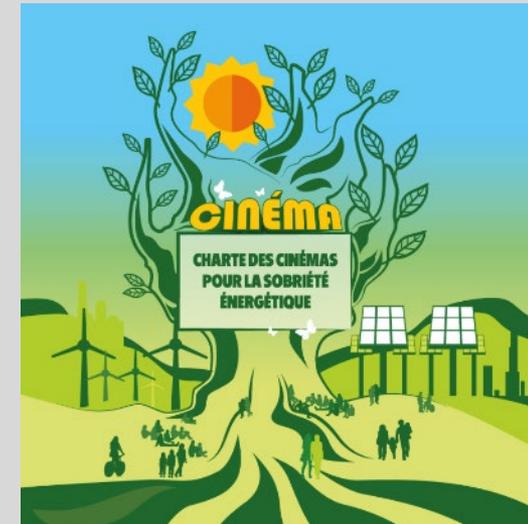
Suivi sur deux ans de l'accompagnatrice BDM:

- demande des relevés de consommation
- suivi des températures des salles (sur GTC)
- suivi des murs végétalisés
