# LES REPORTAGES CHANTIER

Réhabilitation du casernement de pompiers de Croix Rousse

Lyon (69)

## Fiche d'identité du projet

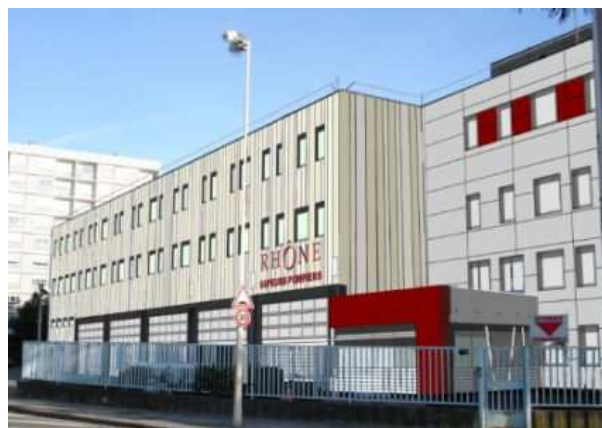
Perspective - Façade Nord de la caserne  
(©X'To architectes)

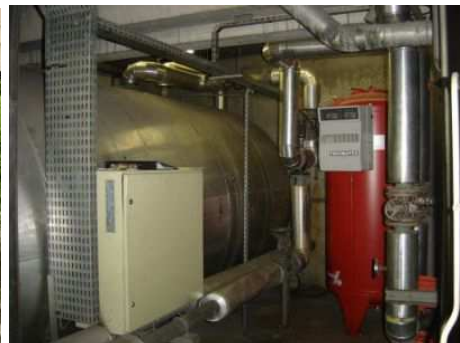
Ancienne chaufferie en sous-sol

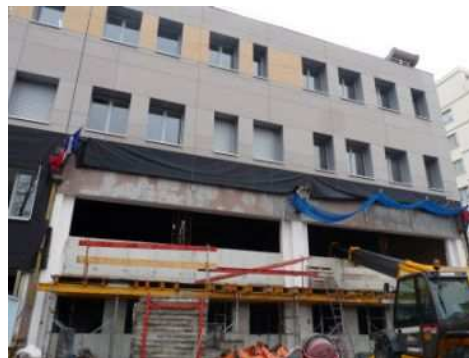
Pour répondre à ces nouveaux besoins, le bâtiment a été restructuré lourdement. En particulier, les locaux de départ des camions ont été centralisés en façade Nord. Les deux locaux de stockage des véhicules de secours situés en façade ouest sont remplacés par deux étages de bureaux. Une extension a été créée au RDC pour accueillir le local alerte.

Remplacement du local de stockage des véhicules par des étages de bureau

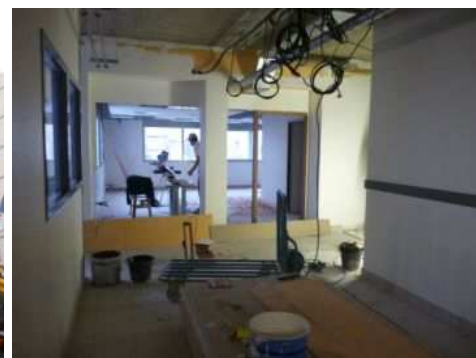
Local alerte dans l'extension

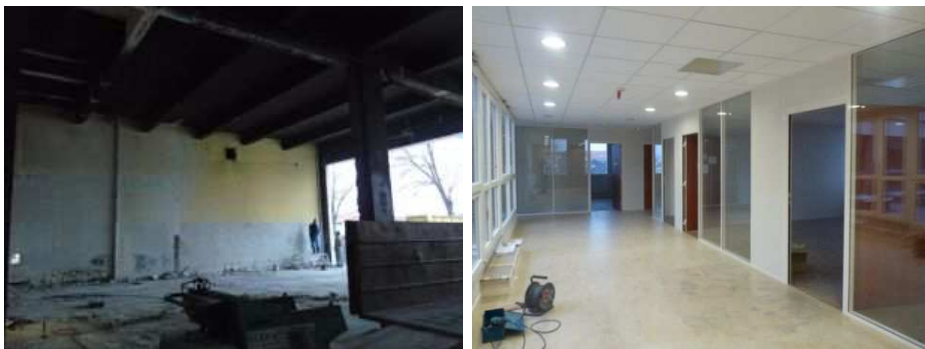
Au 31/01/11, alors que le RDC est en phase de démolition, les finitions sont en cours au R+3.

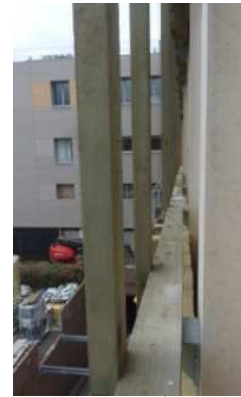
Ossature porteuse bois primaire et secondaire déportée des voiles béton par des équerre métalliques pour reprendre l'alignement de la façade. Calage et sujétion pour l'habillage vertical des allèges actuellement inclinées : l'ossature primaire est alignée sur les poteaux extérieurs dont la face extérieure est bien alignée sur l'ensemble des façades ; seules les allèges sous fenêtres étant actuellement inclinées.

Ossature bois

« L'entreprise a préféré une ossature en bois à une ossature métallique pour des raisons de rapidité d'exécution. »

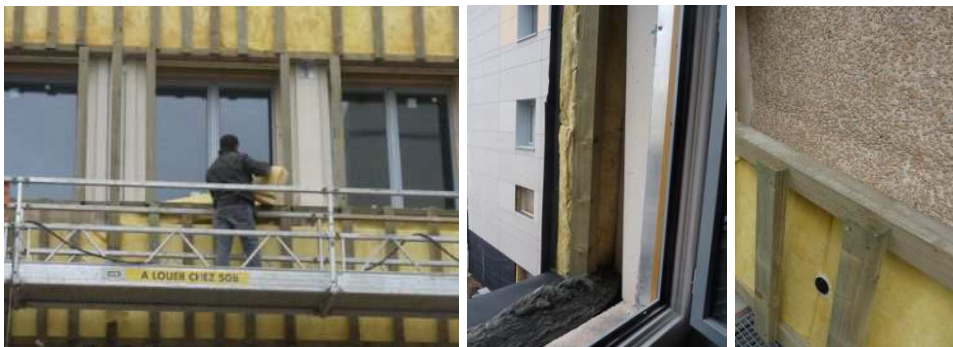
Les panneaux sont mis en œuvre derrière les montants verticaux et fixés sur les murs béton par des chevilles.

« Il a fallu gérer la non-planéité des façades. En effet, les allèges sont inclinés sous les châssis. Une même épaisseur d'isolant a été mise en place sur toute la hauteur du bâtiment, mais celui-ci est plus ou moins compressé. Cette mise en œuvre aurait été plus complexe avec les panneaux de fibre de bois rigides. »

Mise en place de l'isolant derrière les montants bois

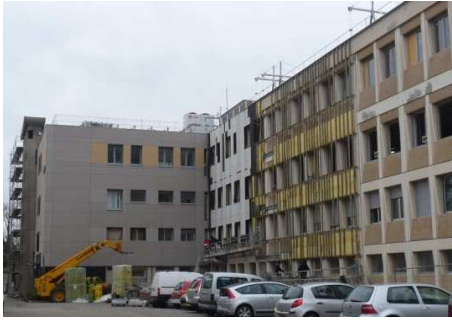
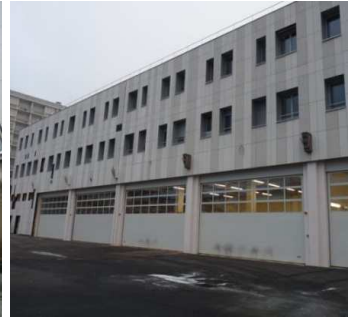
Le pare pluie est agrafé sur l'ossature bois et le bardage est vissé sur l'ossature. Une bande noire caoutchouc en fond de joints est mise en place entre les plaques.

Les entreprises débutent les travaux par les façades situées « côté cour », moins visibles par le public

Certaines surfaces ne sont pas isolées car en attente de percement de fenêtres

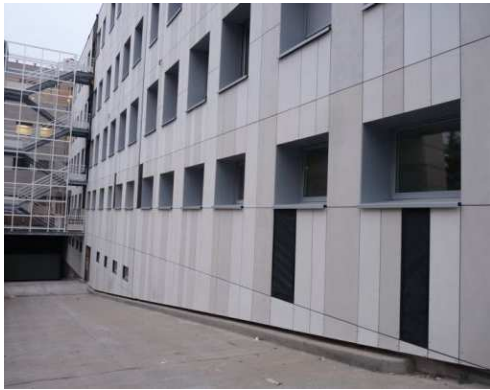
- des parties horizontales des acrotères (voir détail. 1, page 8)
- en pied de façade (sauf au niveau de la rampe d'accès au sous-sol)
- des anciens balcons fermés
- des poteaux entre les portes pompiers.

Rampe d'accès au sous-sol

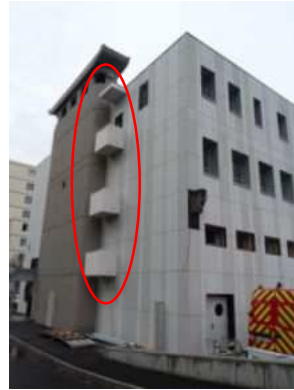
Balcons fermés

Les conduits de ventilation sont isolés par l'intérieur par 10 cm de polystyrène extrudé collés (voir photo légendée « Balcons fermés » page 10).

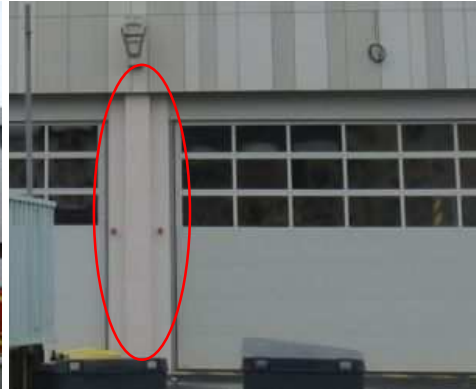
Poteau entre les portes motorisées

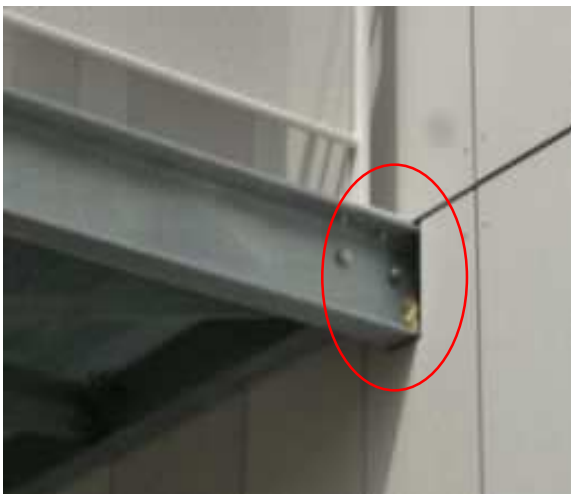
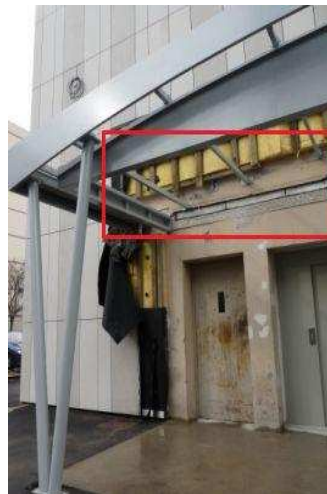
Par ailleurs, des ponts thermiques ponctuels sont créés par les points de fixation du bardage bois, de l'escalier de secours, du auvent métallique et des casquettes béton.

Fixations de l'escalier de secours et du auvent

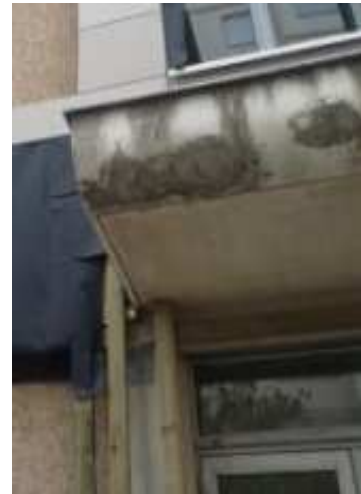
Auvent béton

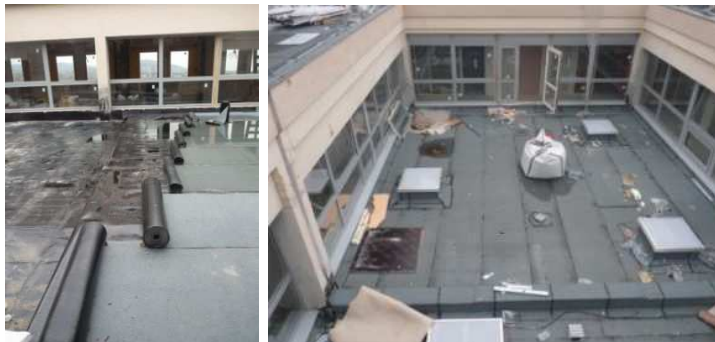
Etanchéité du patio

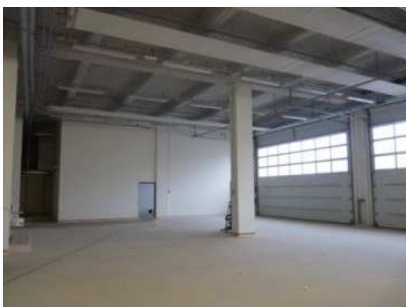
« La difficulté du hall de départ des véhicules est qu'il doit être chauffé à environ 12°C mais les portes restent très souvent ouvertes. »

Hall de départ des véhicules

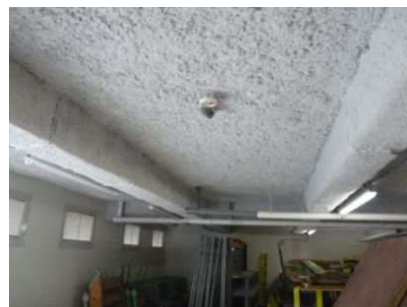
Flochage des sous-sols

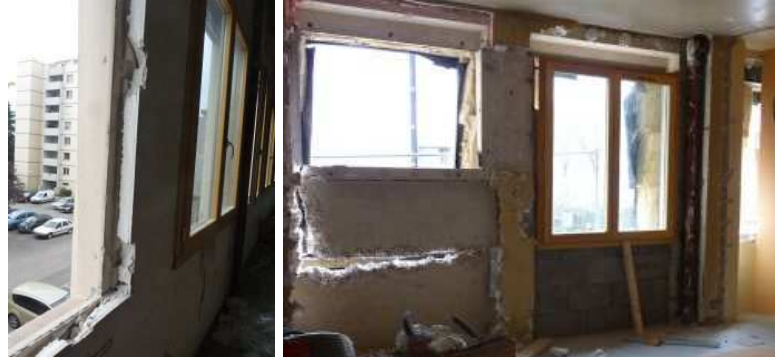
>> Etape 1 : dépose des anciennes fenêtres (ouvrant+dormant), reprise des maçonneries ou condamnation de certaines fenêtres :

Dépose des anciennes fenêtres

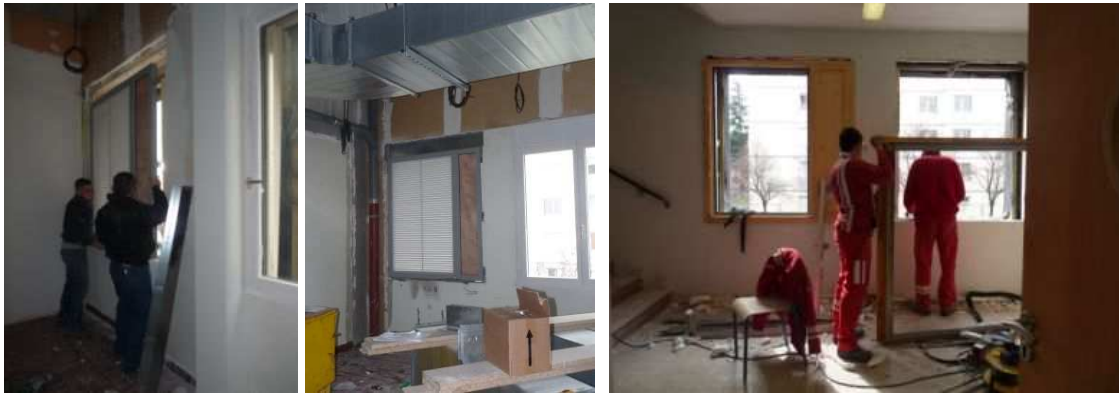
>> Etape 2 : Mise en place des nouvelles fenêtres :

Mise en place des fenêtres

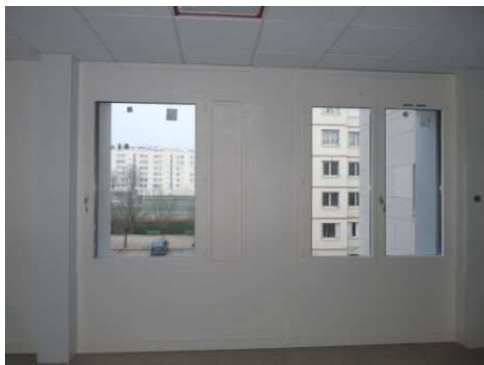
Fenêtres du R+2

« Un garde-corps est mis en place au niveau des fenêtres du R+2 en raison de la présence du faux plancher technique. »

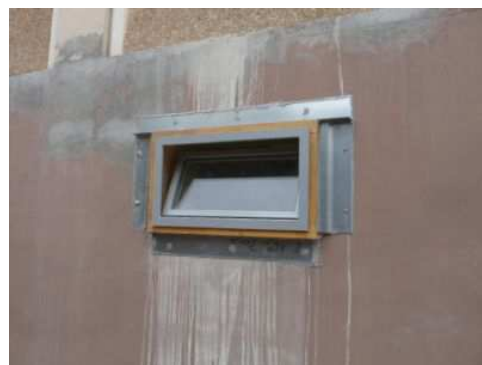
Fenêtre du R-1

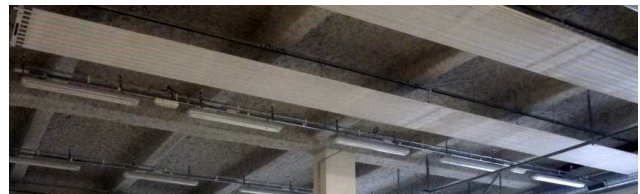
Ce système présente les avantages suivants : aucun mouvement d'air, une température uniforme dans tout le local, aucun danger d'incendie. Cela signifie également une économie d'énergie, le rayonnement transmettant directement la chaleur aux personnes, aux murs, au sol en réchauffant indirectement l'air, ce qui minimise les phénomènes de stratification de la chaleur.

Radiateur et panneau rayonnant

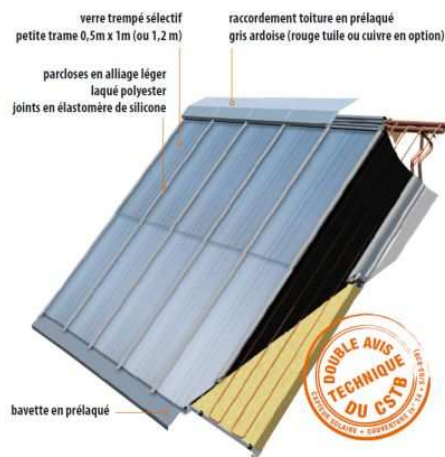
Capteurs solaires thermiques

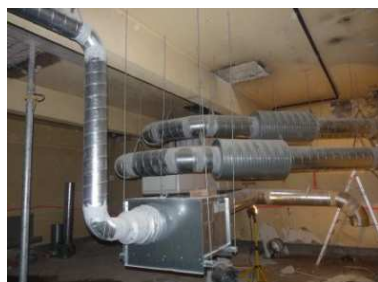
Centrale double-flux

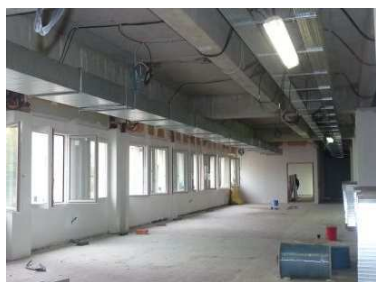
Cheminement des gaines de ventilation dans les bureaux du R+2
