FICHE D'IDENTITÉ

- >>> Maître d'ouvrage : Privé
- >>> Maître d'oeuvre : Atelier Ostraka
- >>> Adresse : 84700 Sorgues
- >>> Contact : Atelier Ostraka : 0490060863
- >>> Type d'opération : Construction neuve
- >>> Shon : 128 m²
- >>> Année de mise en service : 2008 (inachevé)
- >>> Coût des travaux : 165 000 € HT (2007)

Ce projet concerne la construction d'une maison individuelle, à ossature bois, sur un niveau avec une grande pièce de jour et un volume de nuit avec deux chambres. Un atelier sert d'espace tampon au Nord des chambres. Le projet n'est pas encore fini, il reste le bardage extérieur ainsi que l'eau et l'électricité.

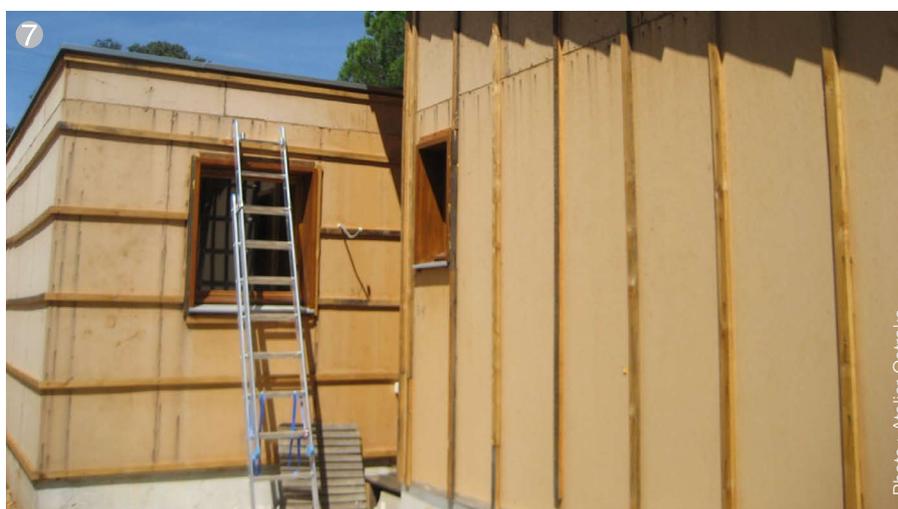
>>> Rationalisation des espaces : L'espace est organisé en deux volumes distincts :

- 1 principal dit de jour, le plus au Sud possible, avec un toit à une pente vers le Sud
- 1 secondaire dit de nuit, derrière le volume de jour, avec un toit terrasse (2 chambres réparties de part et d'autre d'un dressing).

Il y a un décalage de ces deux volumes (7) afin de gagner une ouverture Sud pour la chambre et développer le volume de jour en longueur tout en se gardant une distance suffisante avec le grand chêne (et d'ouvrir une vue depuis ce volume vers le chêne).

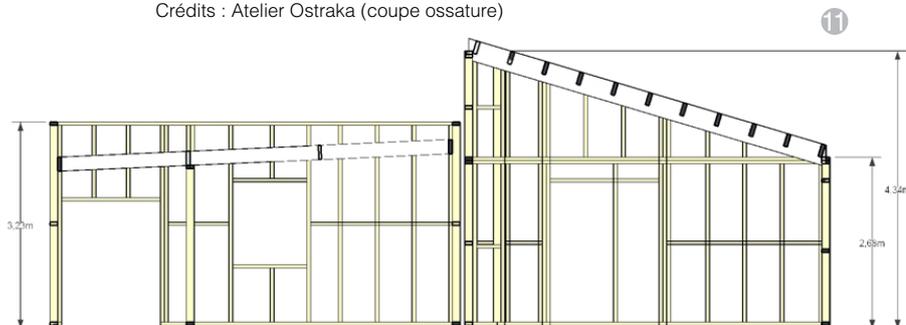
Crédits : Atelier Ostraka (coupe ossature)

>>> Qualité environnementale des matériaux : Utilisation de bois non traité pour l'ossature et la charpente (douglas) (6). Les parements intérieurs sont en 3 plis mélèze et le bardage extérieur en fibre de ciment (imitation bois) à cause des risques d'incendie. L'isolation est en laine de bois (140 mm pour les murs, 240 mm pour le toit du volume jour et 200 mm pour le toit du volume nuit) ($\lambda = 0.039 \text{ W}/(\text{m}^*\text{K})$).
