REPORTAGE CHANTIER

Réhabilitation passive du siège de la CAPEB Romans-sur-Isère (26)

Ce livret présente le reportage chantier réalisé par Ville et Aménagement Durable en 2014 sur la réhabilitation d'un ancien restaurant situé à Romans-sur-Isère en bureaux de la CAPEB. Il a été établi sur la base de visites réalisées entre mai et juin 2014 puis d'échanges avec différents acteurs du projet et en particulier : M. ANDRE, chargé du suivi de chantier de la CAPEB, Mme CLAIR, secrétaire générale de la CAPEB, Mme BALAYN, architecte du projet au sein de l'agence VUE D'EST, M. JULIAND, chargé de mission QEB de LI SUN ENVIRONNEMENT, M. LIONNETON, responsable formation de MILLET PORTES ET FENETRES et M. FERNANDEZ, chef de l'entreprise FERNANDEZ

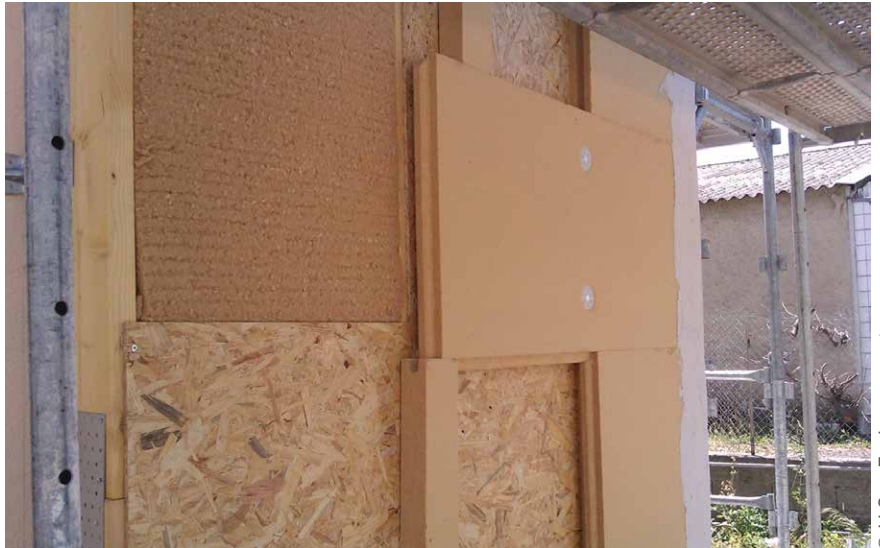
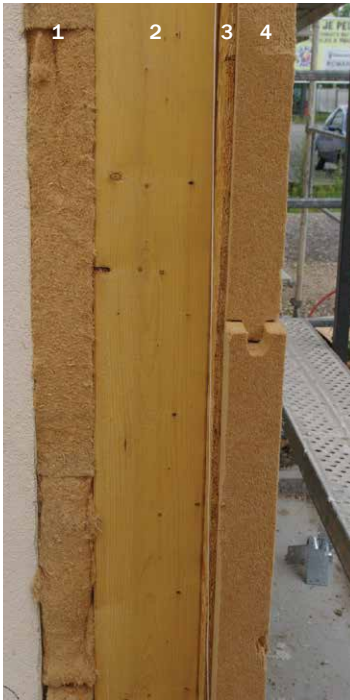
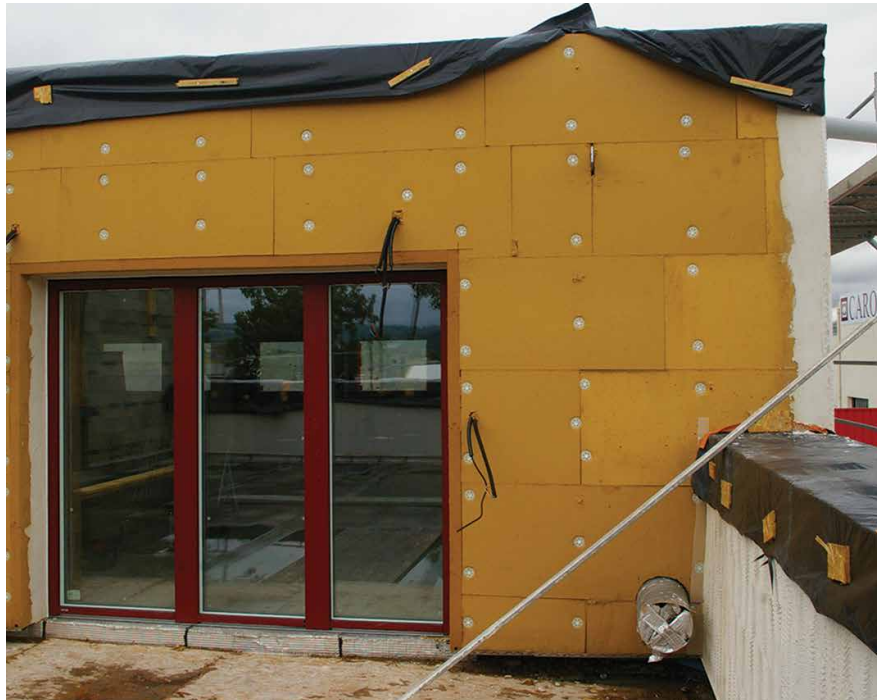
Vues transversale et de face du complexe isolant avant l'application de l'enduit
 Sont visibles : 1. laine de bois 2. ossature bois 3. OSB 4. panneau de fibre de bois

Enduit plâtre + mur en béton +
24 cm de laine de bois +
panneau OSB + 6 cm de fibre de bois
HD + enduit minéral

La laine de bois souple est calée entre le mur en béton et les panneaux d'OSB tandis que les panneaux de fibre de bois rigides sont collés et chevillés sur l'OSB. Nous avons utilisés des vis spéciales avec un bouchon de polystyrène de 2 cm fixé sur la tête de vis pour limiter les ponts thermiques. L'enduit est appliqué sur une trame en fibre de verre. Cette trame est renforcée en partie basse (4 fois plus résistante) pour résister aux chocs. »

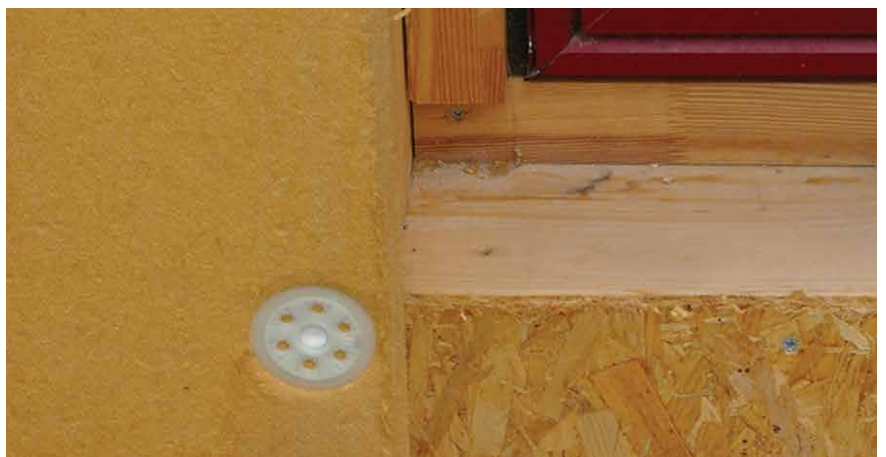
Cheville équipée d'un bouchon de polystyrène placé sur la tête

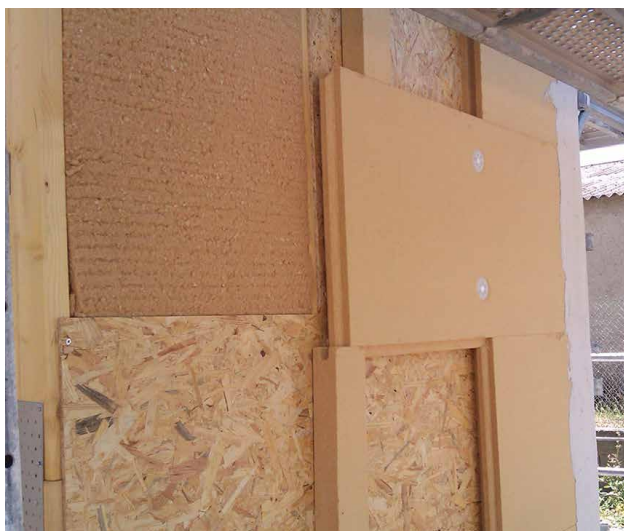
Complexe isolant en cours de montage (© Li Sun Environnement)

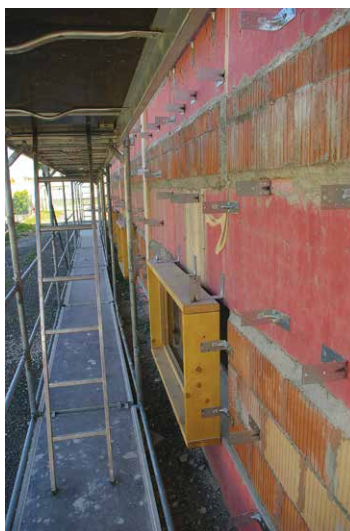
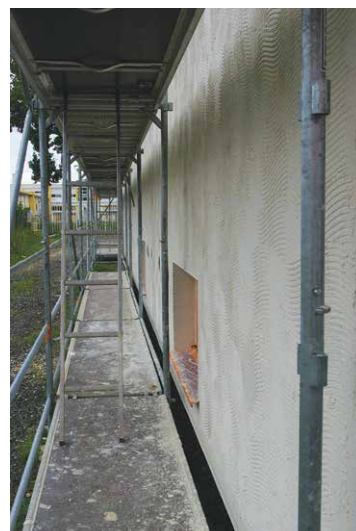
Vue de la façade ouest, avant et après la pose de l'isolation

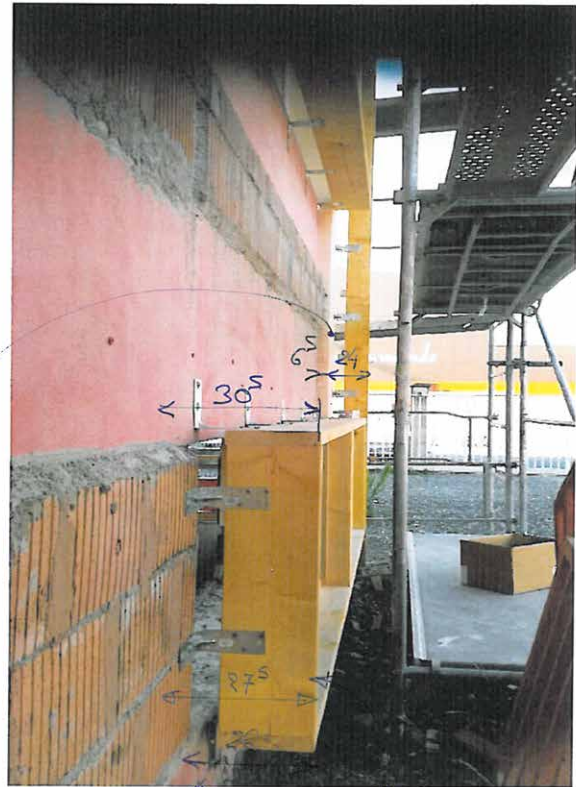
les poteaux
d'angles ressorte
de 20cm ±

Alignement 24cm

Détails des cotes réalisées par VUE D'EST

La non-planéité de la façade (éléments saillants) et ses défauts d'aplomb ont compliqué la conception de l'isolation thermique par l'extérieur. Les menuiseries initialement prévues en applique extérieure ont dû être déportées. Un travail de relevé de cotes et de dessin de détail pour chaque étage a été réalisé par l'architecte.

« En posant les montants verticaux de l'ossature, on s'est aperçu que le mur était bombé sur toute sa hauteur. Sur certains murs, l'écart atteignait 10 cm. Afin de respecter les calculs de l'étude thermique, nous avons transformé l'épaisseur de laine de bois de 240 mm initialement prévue comme épaisseur minimale sur la façade et comblé les vides avec de l'isolant. Au final la couche de laine de bois atteint par endroit 360 mm ! »

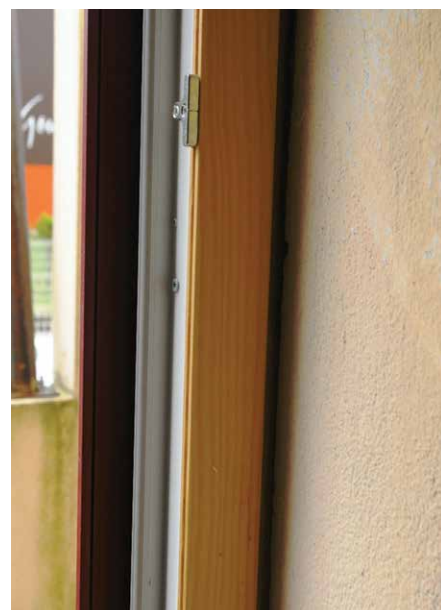
Cadres bois / PVC / Alu

- l'Aluminium en extérieur pour sa durabilité face aux UVs et aux intempéries et ses qualités esthétiques en terme de finition
- le PVC au milieu pour ses excellentes propriétés en tant que rupteur thermique
- le bois en intérieur pour son côté chaleureux »

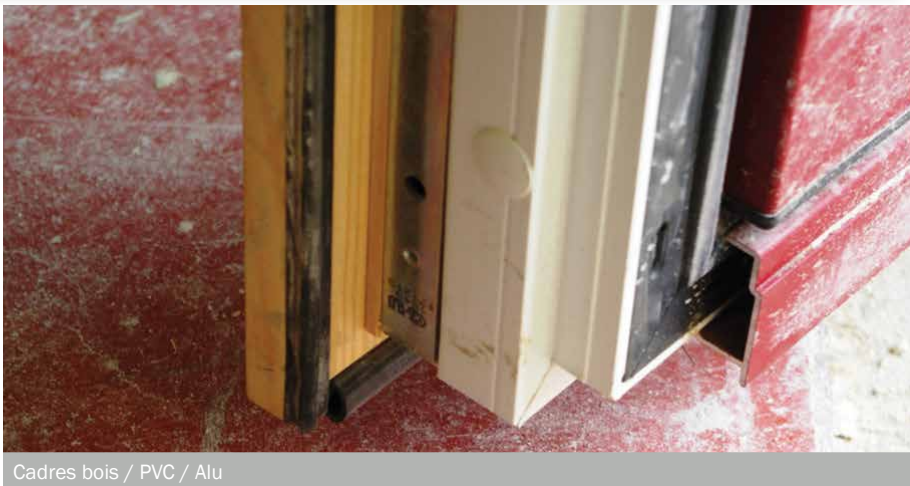
Cadres bois / PVC / Alu

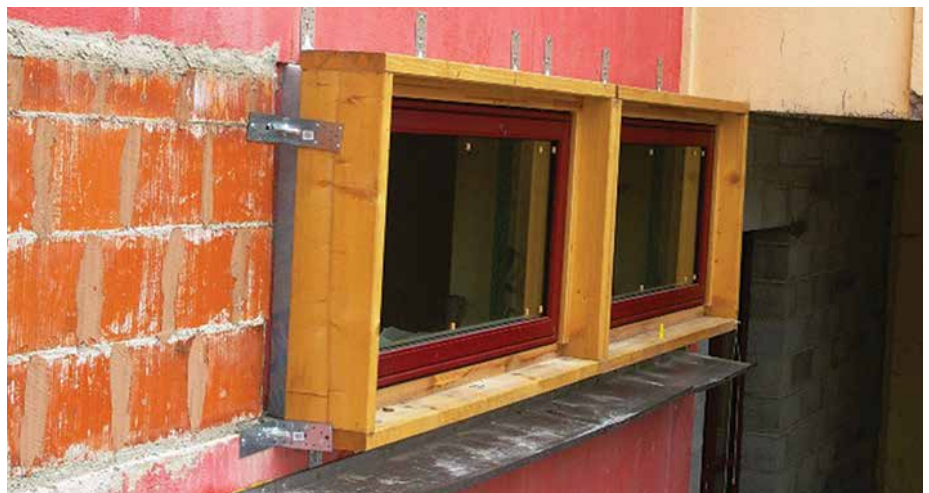
Menuiseries posées en tunnel entre les montants de l'ossature de l'isolation par l'extérieur. Raccord visible entre la menuiserie et le mur intérieur réalisé à l'aide d'une membrane.

La pose des menuiseries était initialement prévue en applique extérieure. Les défauts de planéité de la façade ont nécessité de déporter ces menuiseries de la paroi et de les poser en tunnel entre les montants de l'ossature de l'ITE.

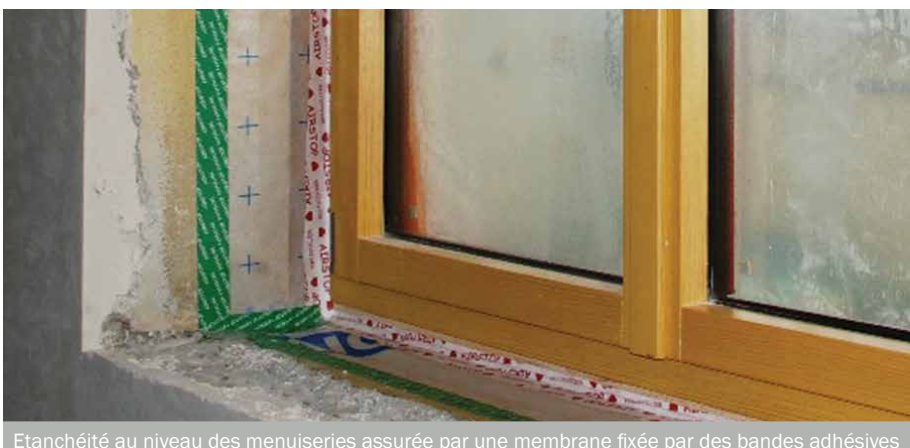
Etanchéité au niveau des menuiseries assurée par une membrane fixée par des bandes adhésives

La continuité de l'étanchéité à l'air entre les murs existants en béton et la menuiserie est assurée par une membrane (frein vapeur de marque PRO CLIMA, type INTELLO®) fixée d'une part au mur par un adhésif (marque ISOCELL, type AIRSTOP PAPERLINE) adhérant au support béton grâce à un primaire (marque ISOCELL, type BUBI LF) et fixée d'autre part au dormant de la menuiserie par un adhésif conçu pour se plier et s'adapter aux angles (marque ISOCELL, type AIRSTOP WINDOW TAPE Foldable).

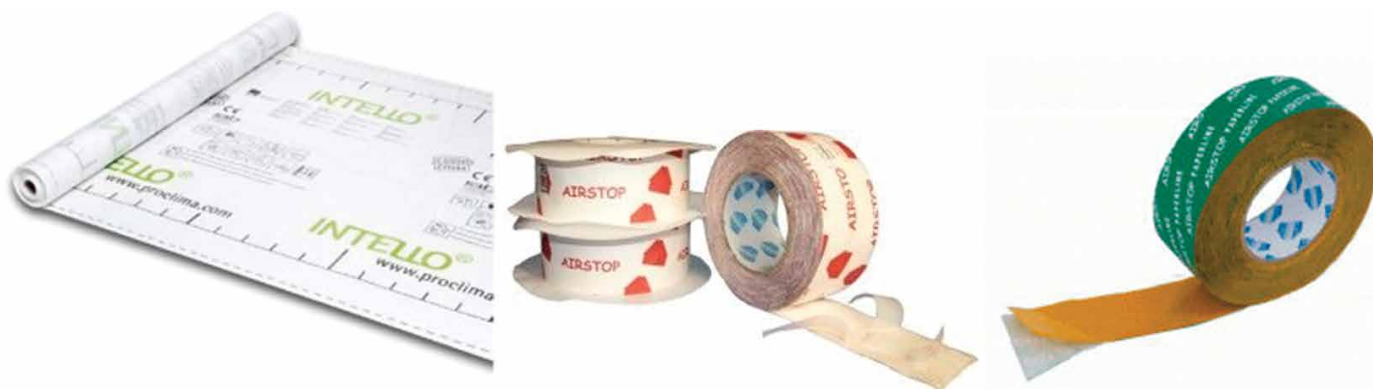
Adhésifs permettant d'assurer l'étanchéité à l'air (© PRO CLIMA et ISOCELL)

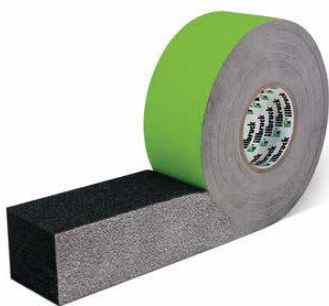
Rouleau de joint expansif (© ILLBRUCK)

En plus de ces adhésifs, des joints expansifs ou mousses imprégnées de classe 1 (marque ILLBRUCK, type ILLMOD TRIO) viennent renforcer l'étanchéité à l'air et assurer l'étanchéité à l'eau de la menuiserie.

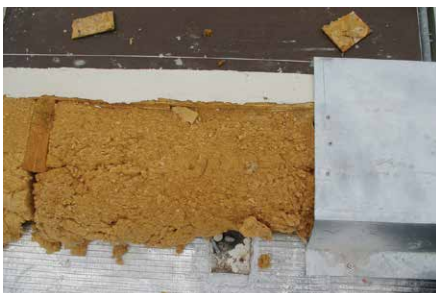
Acrotère au moment de la pose des couvertines

Les acrotères sont isolés sur leurs 3 faces, comme indiqué ci-contre.

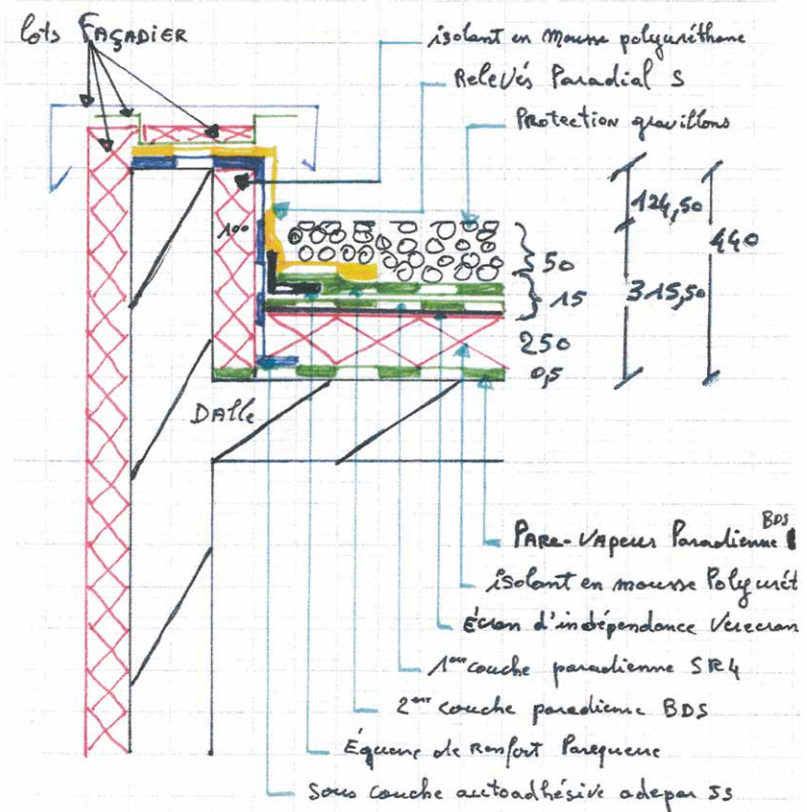
Schéma du traitement du pont thermique de l'acrotère réalisé par l'entreprise d'étanchéité LUDEL
