**Réhabiliter  
durable 2025**

# Opération de renouvellement urbain de l'ilot bon pasteur et des rues Fiacres/Duverger Marseille / 13002

La commande porte sur un projet de construction **neuve de 17 logements** locatifs sociaux pour l'immeubles du 1 - 3, rue des Fiacres et sur un projet de **réhabilitation lourde de 9 logements** locatifs sociaux avec commerces à rez-de-chaussée pour l'immeubles du 5 rue des Fiacres, s'inscrivant dans le projet de renouvellement urbain de la ZUS Centre Nord.

Concours – 2014  
APD- 2016  
DCE- 2021  
Chantier 2021-2024

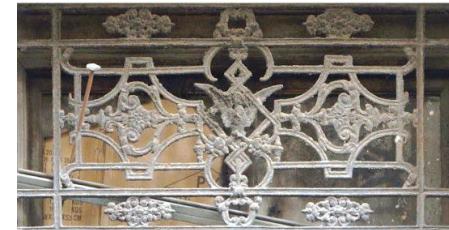
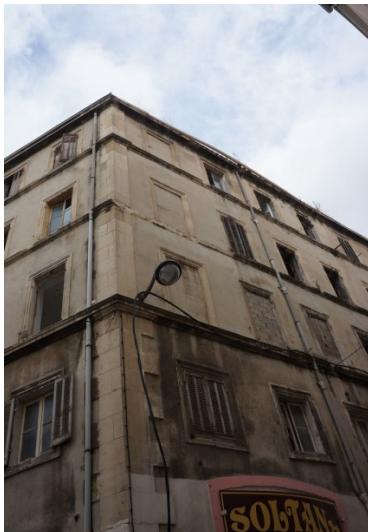
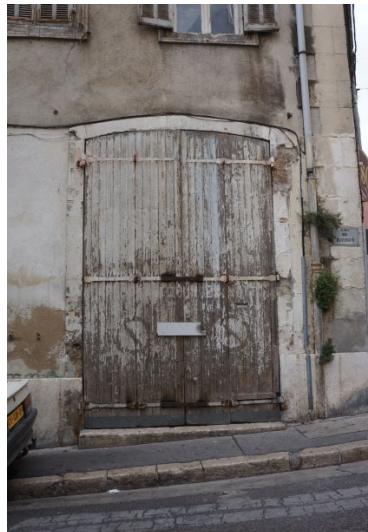
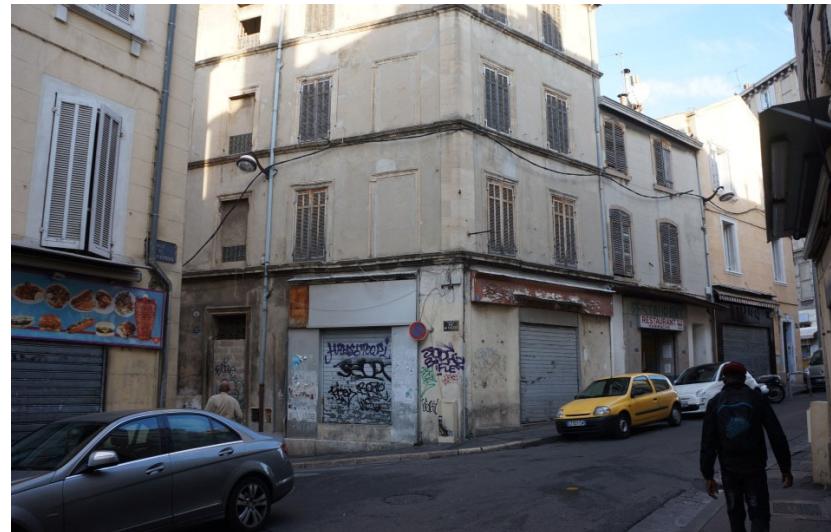
# Une restitution de type monuments historiques

- Remplacement des pierres détériorées en corniche et en encadrement de baie.
- Remplacement de toutes les menuiseries bois et des volets persiennes.
- Reconstitution de la devanture commerciale.
- Restauration et réemploie des Grilles en fonte.
- Restauration et réemploi des 2 portes d'entrées.
- Immeuble en arrêté de péril

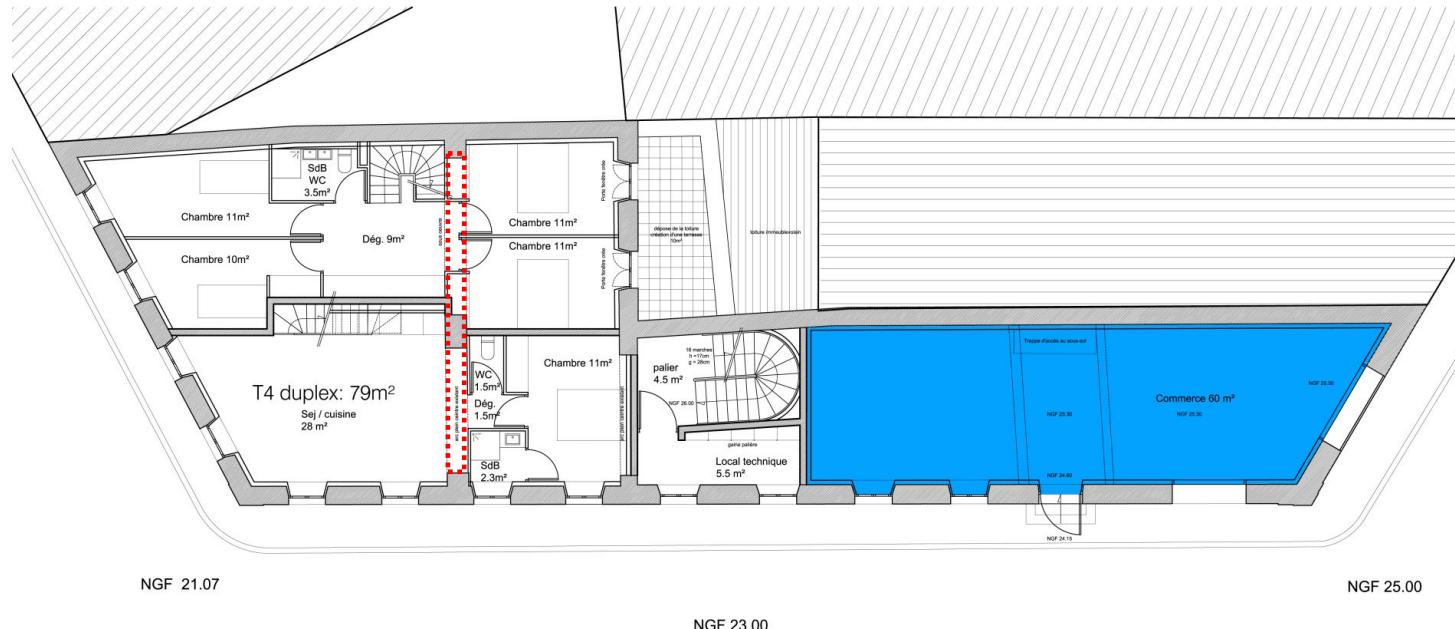
# Plan de RDC haut

Conservation et restitution des arcs en pierre des refends intérieurs

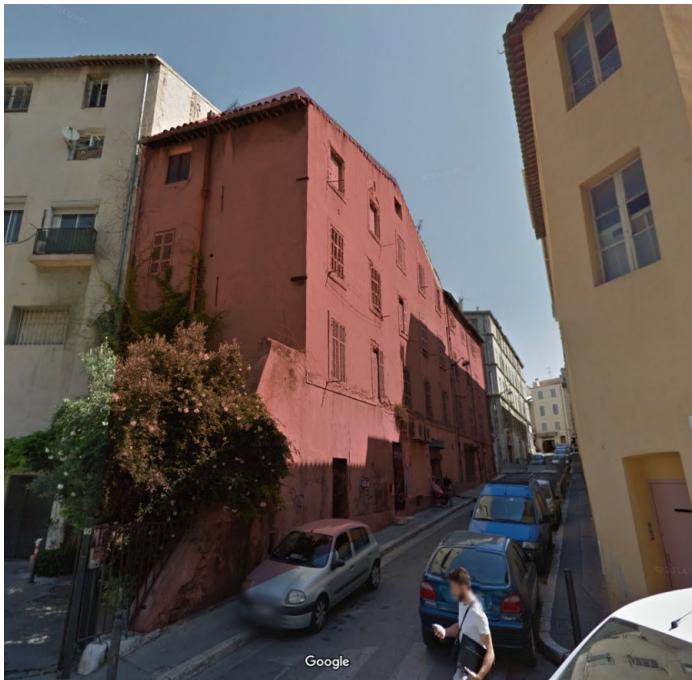
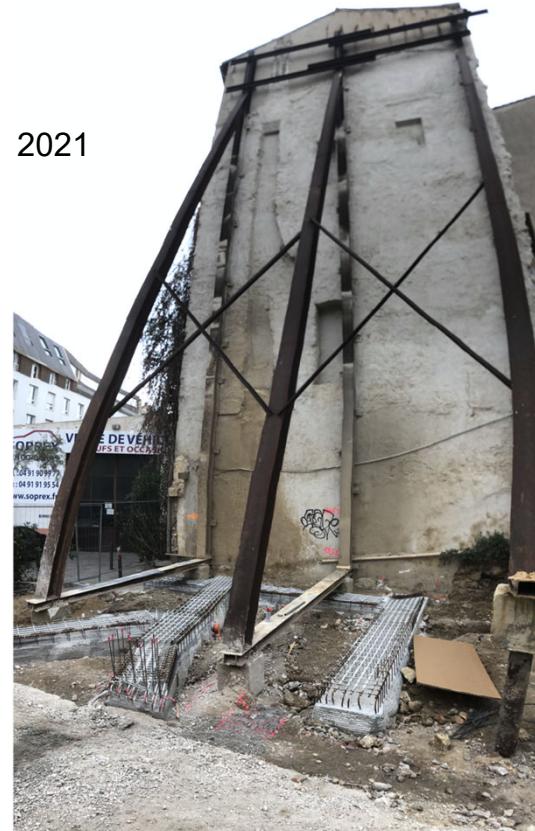
# Une tête d'ilot à recomposer

L'état de vétusté de l'immeuble 1-3 rue des Fiacres ne permet pas sa réhabilitation ,celui-ci sera démolie.

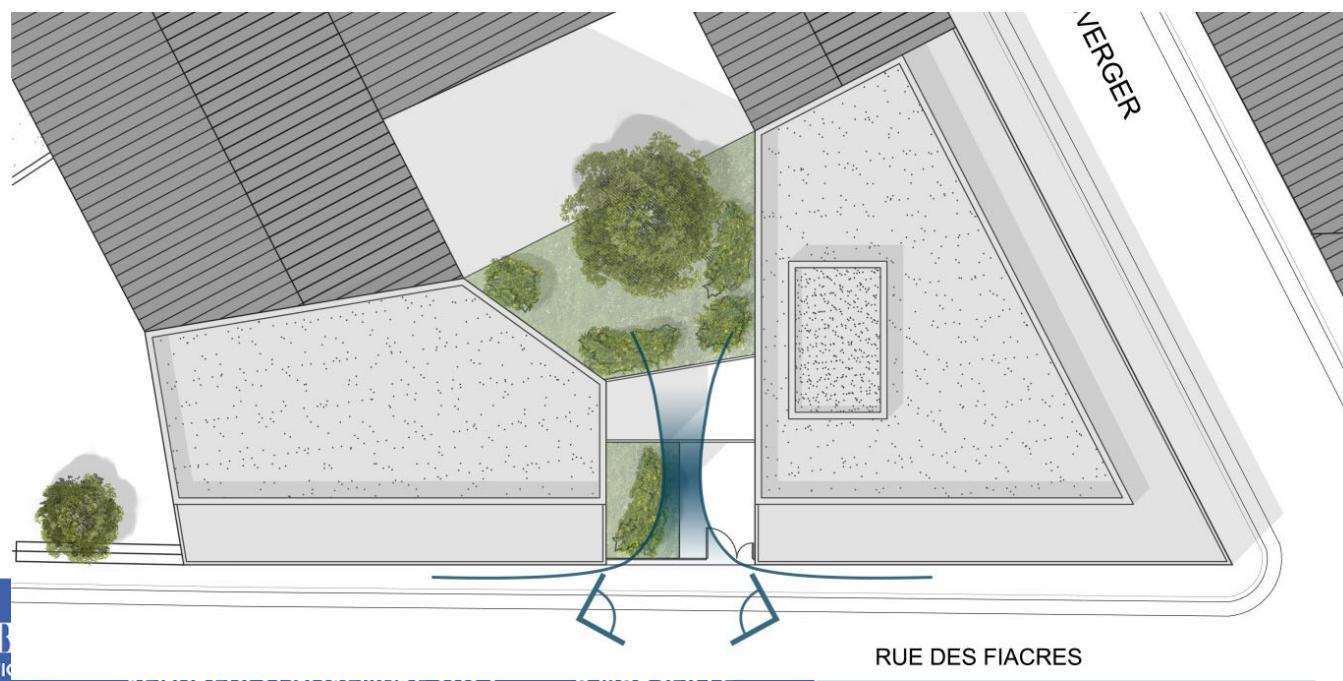
- Recréer du logement dans une démarche environnementale qui tient compte de la dimension patrimoniale et des gabarits voisins
- Le programme est reparti en deux volumes bâtis libérant un vide central.
- Ce vide central sert d'entrée, de desserte et de cour plantée. Il vient agrandir le cœur d'ilot voisin et améliorer son ensoleillement.

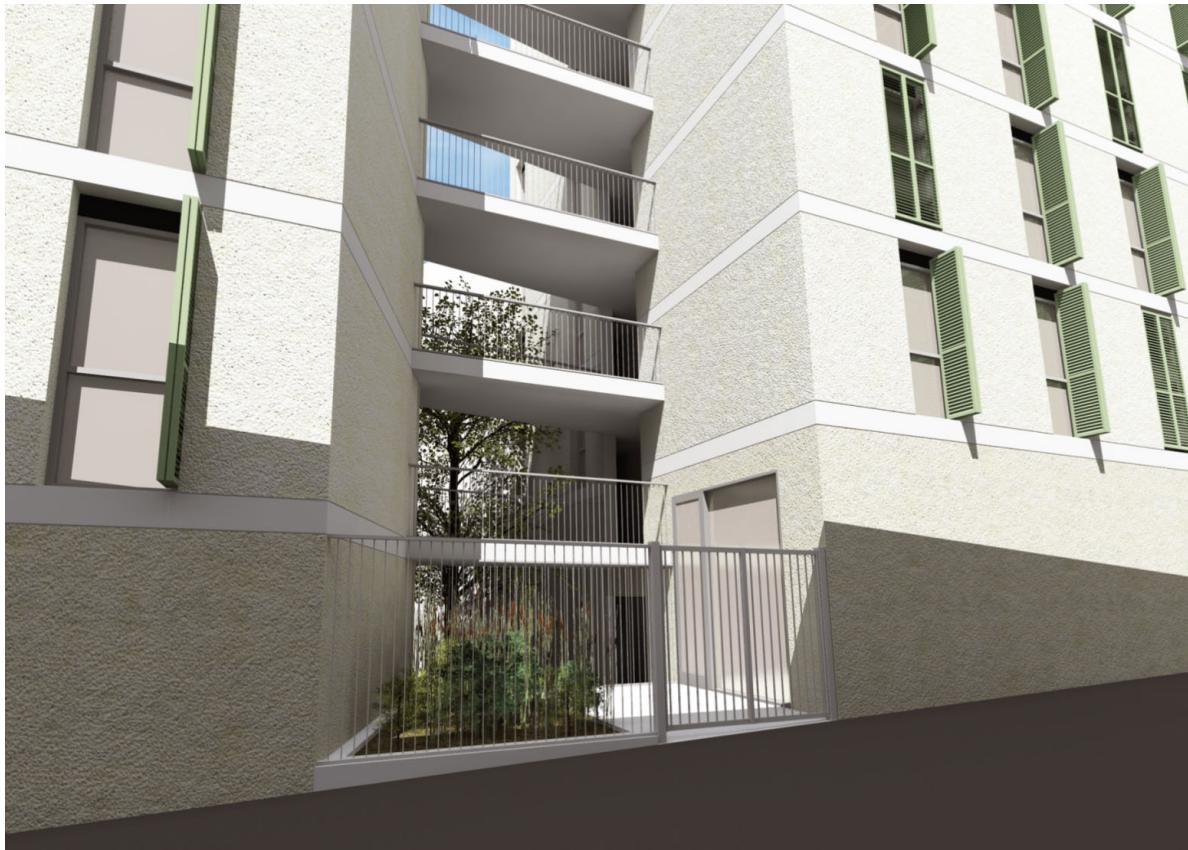
# Faille rue Des Fiacres

Cette faille crée une aération dans ce tissu urbain très dense, et permet la construction de logements tous traversant ou bi-orientés et l'ouverture (vue, lumière) du cœur d'ilot voisin

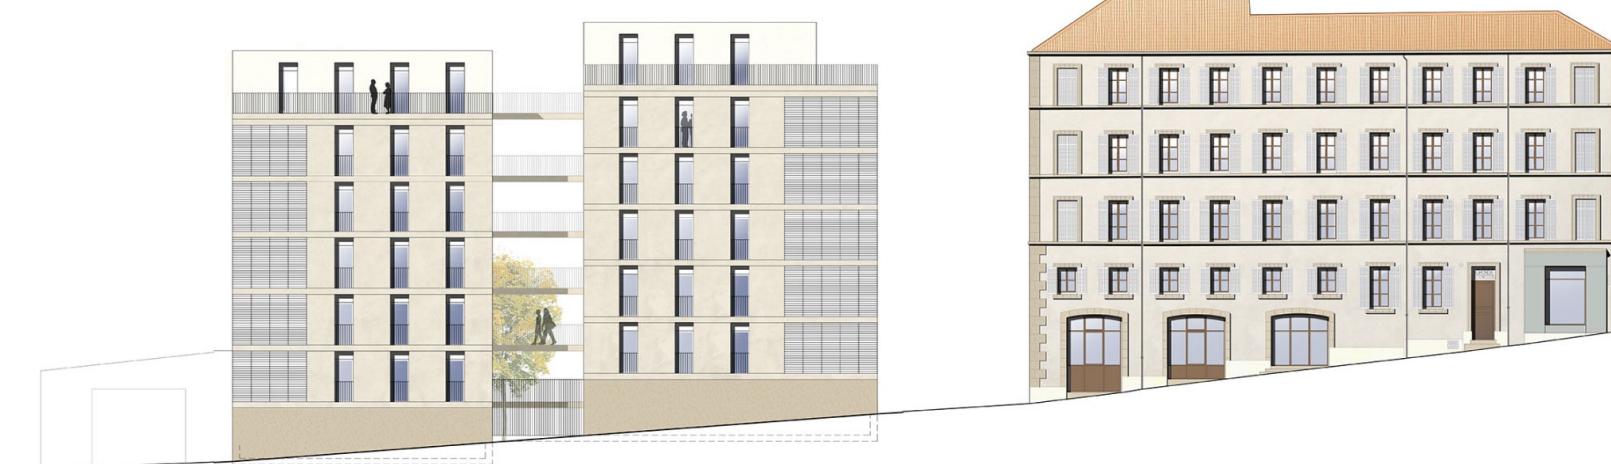
## Façade rue Des Fiacres

Comme sur la rue Duverger, le volume bâti prolonge celui de l'édifice mitoyen. Il utilise la hauteur de 16 m + 1,5 de dénivelé définie au PLU mais limite la hauteur d'attique à un seul niveau (là où le PLU autorise 2 niveaux) afin de ne pas dépasser le gabarit de son voisin et garantir une meilleure insertion. Les deux plots sont décalés d'un demi-niveau, afin de suivre la forte topographie du site et de s'insérer au mieux en continuité des deux pignons mitoyens.

Les fenêtres et trumeaux, toutes de même dimension, reprennent les rythmes - régulier - et proportions - rectangulaires verticales - des immeubles de logements 19° du quartier.

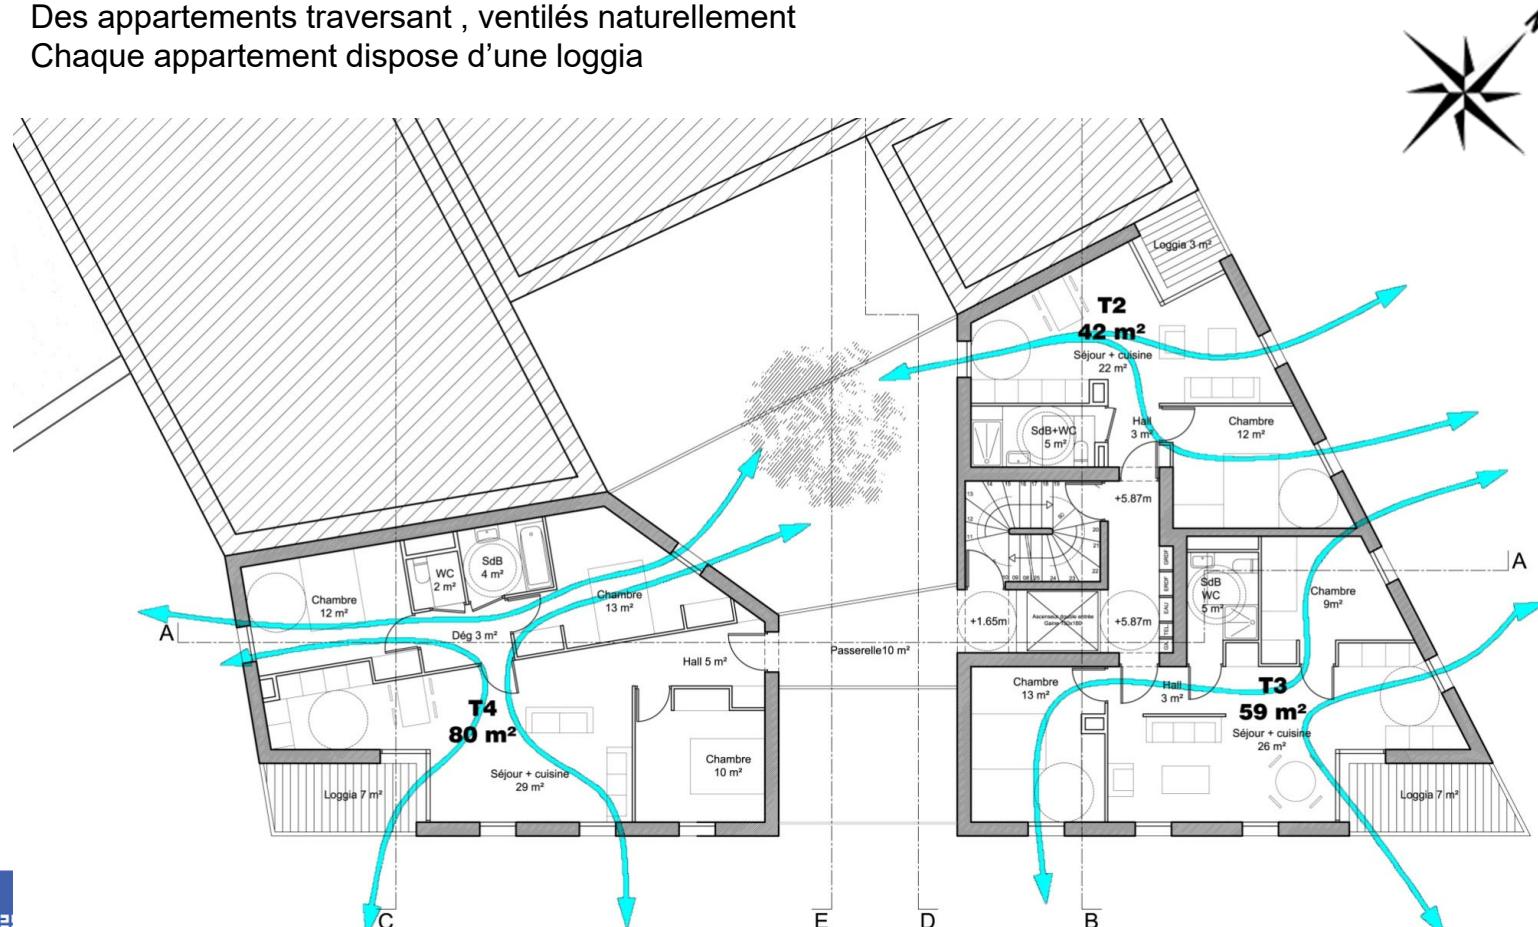
# Plan du R+1 au R+5

Des appartements traversant , ventilés naturellement  
Chaque appartement dispose d'une loggia

Les loggias sont occultables par un système de volets coulissant à persiennes.

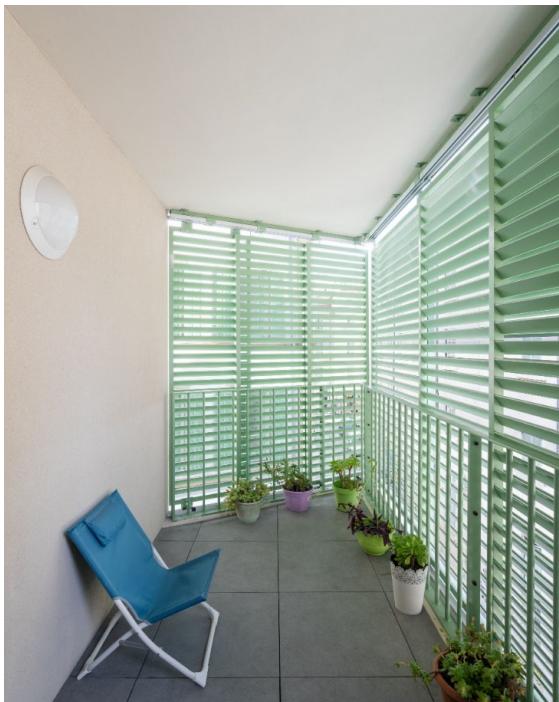
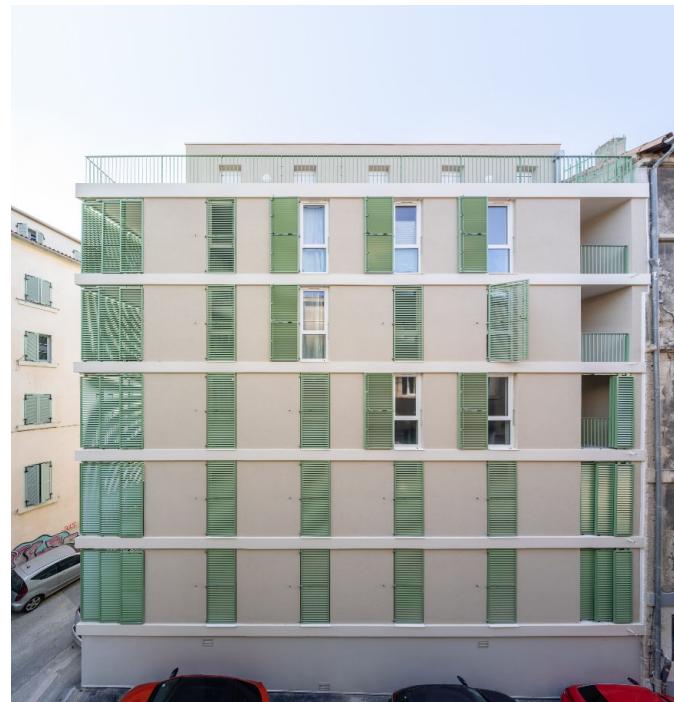
## loggias

- Des loggias, pièce à vivre estivale, à l'abris des regards
- Se protéger des apports solaires en été et les valoriser en hiver.

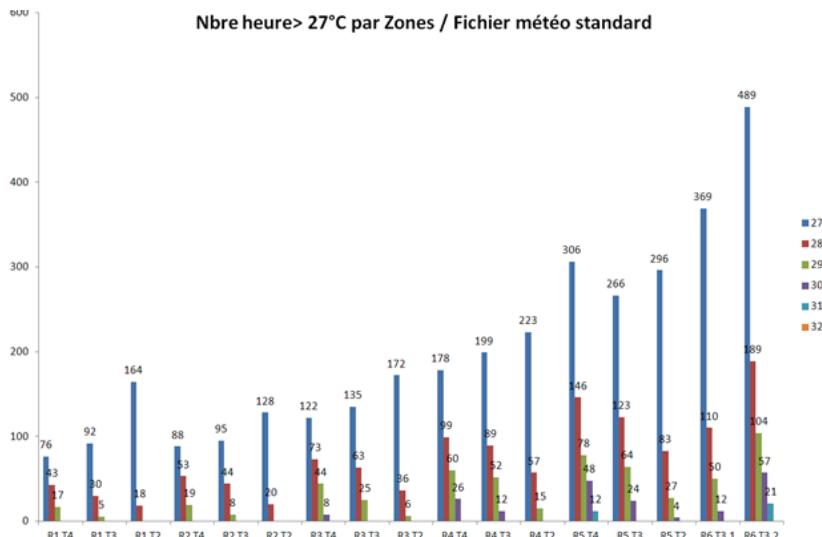
## • Simulation Thermique Dynamique bâtiment neuf

- Les appartements les plus chaud sont naturellement ceux du dernier niveau.
- 189h au dessus de 28° pour l'attique.
- 75h au dessus de 28° en moyenne.
- Afin d'améliorer le confort, un système d'isolation par l'extérieur est envisagé pour le dernier niveau.

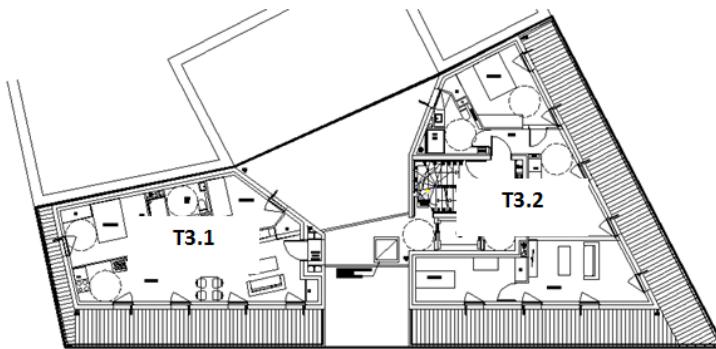
Etude sur le confort d'été - suite commission > passage en ITE du R+6 bâtiment neuf

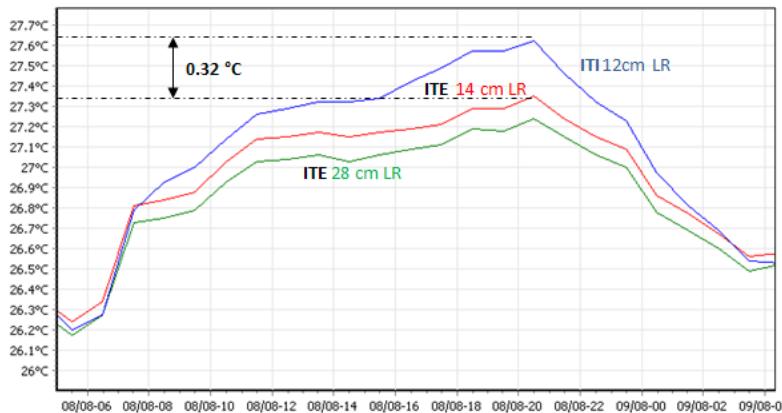
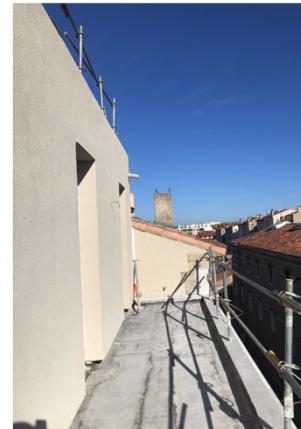
Logement T3.1 température intérieure semaine la plus chaude

T3.1

ITI : 172h>28°C  
ITE : 113h>28°C

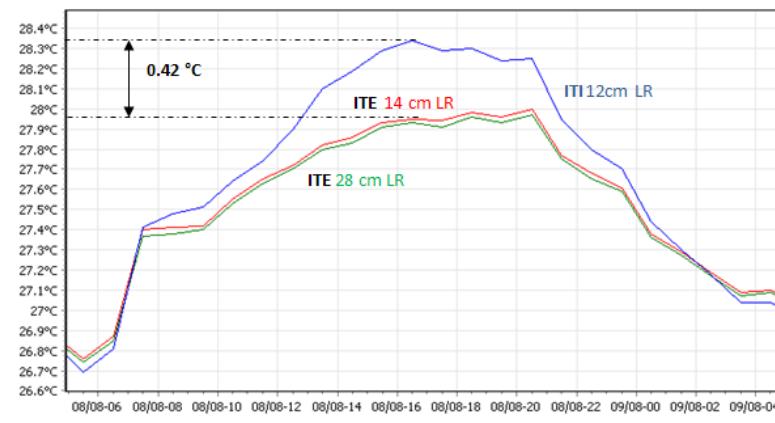
Logement T3.2 température intérieure semaine la plus chaude

T3.2

ITI : 371h>28°C  
ITE : 228h>28°C

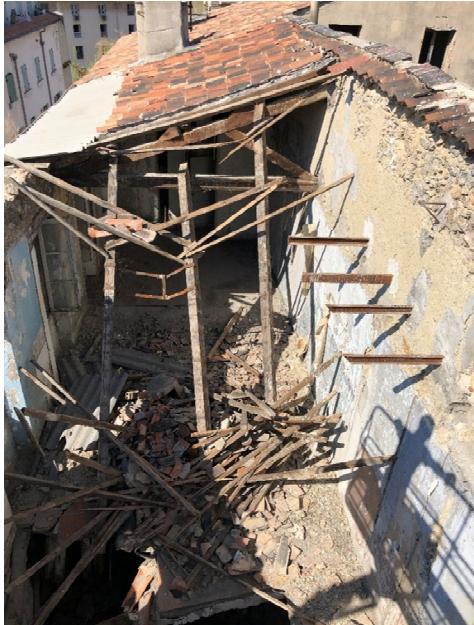
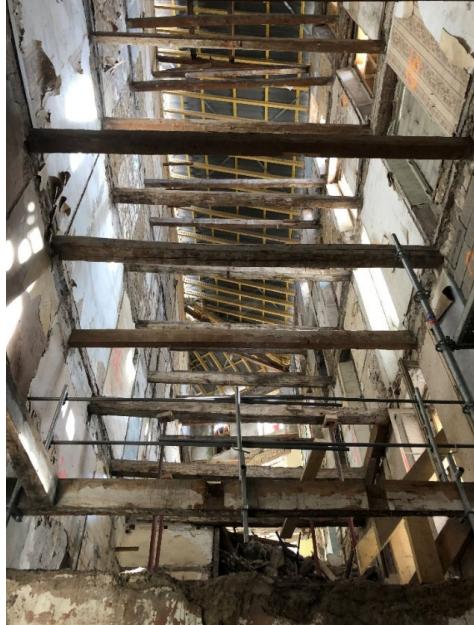
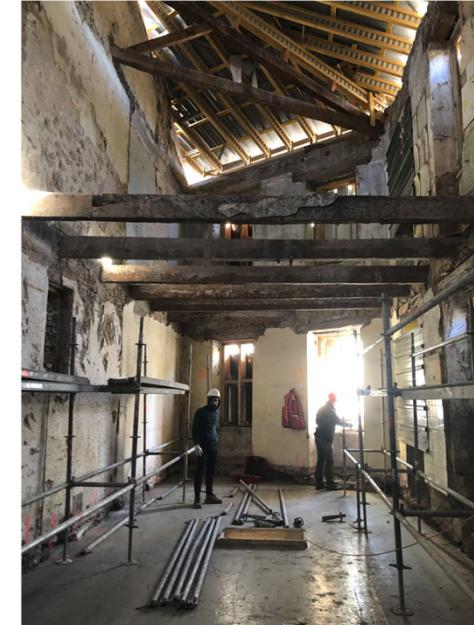
# Chronologie du chantier

Effondrement de couverture constaté en 2020 à la reprise des études.  
Purge et mise en place d'une couverture provisoire

Mesures conservatoires du bâti

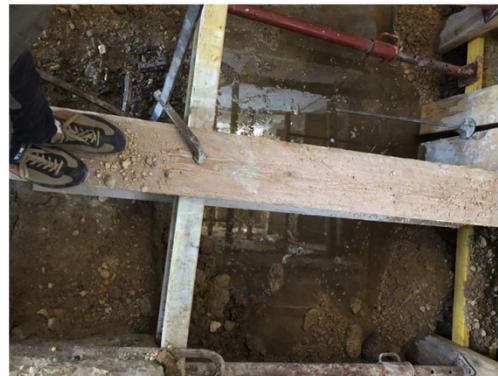
## Retard chantier au démarrage

- Présence d'une nappe « eau grise » sous notre bâtiment.
- Les campagnes d'investigations n'ont pas pu révéler l'origine de cette nappe, issue des réseaux d'égouts avoisinants,
- Pompage et mise en place d'un drainage vers égout de la ville.

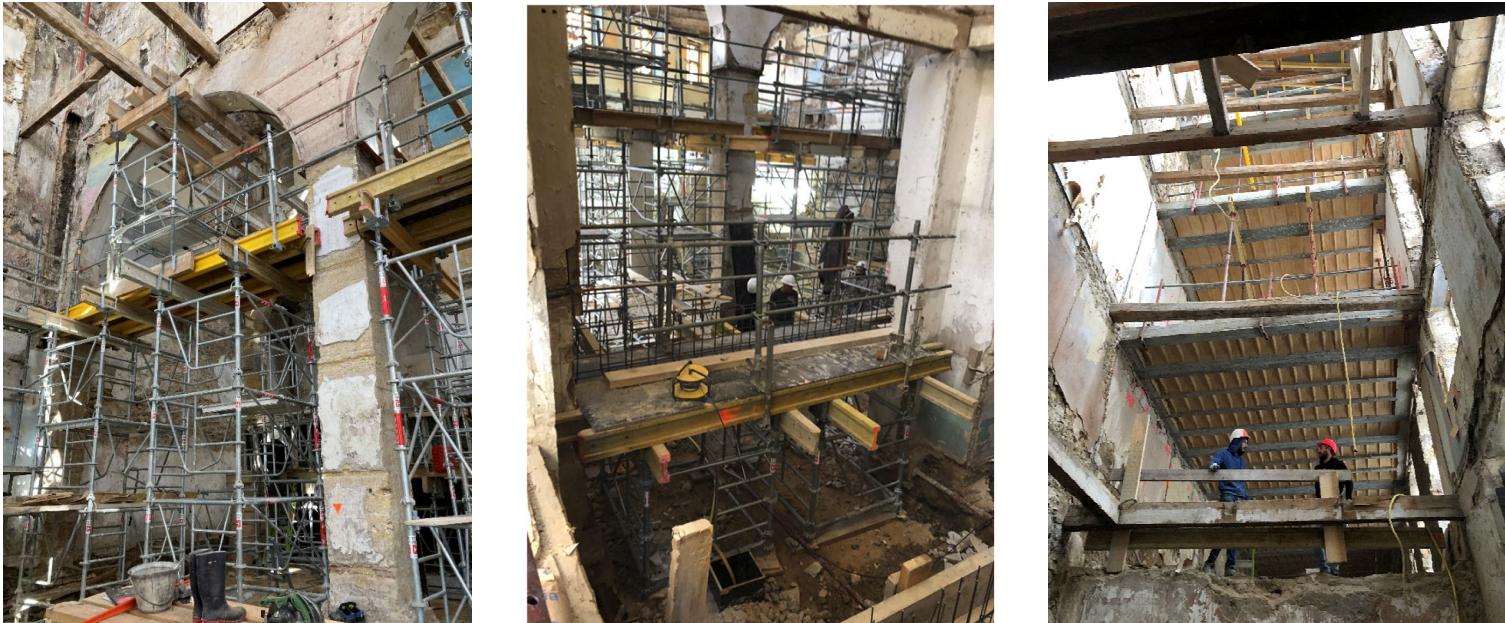
**Mesures conservatoires :**  
Préserver les arcs et éléments de modénatures

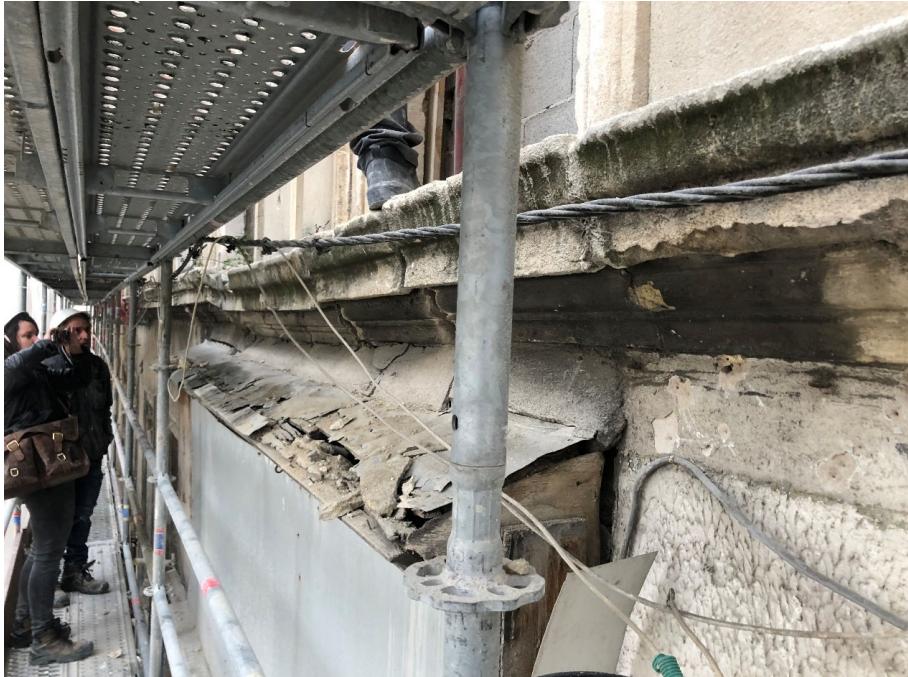
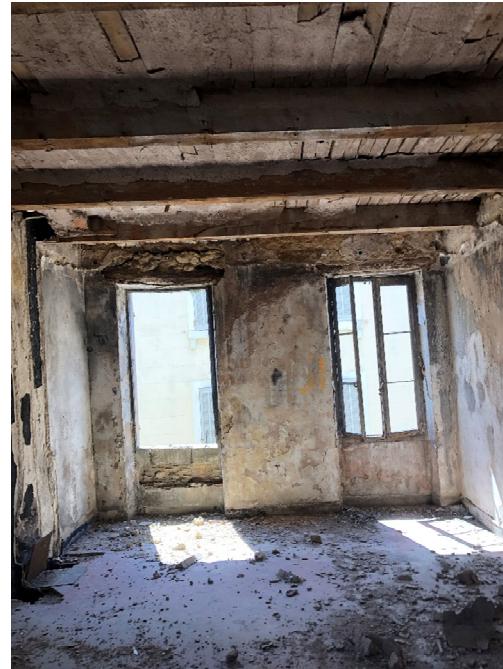
Un bâti très dégradé

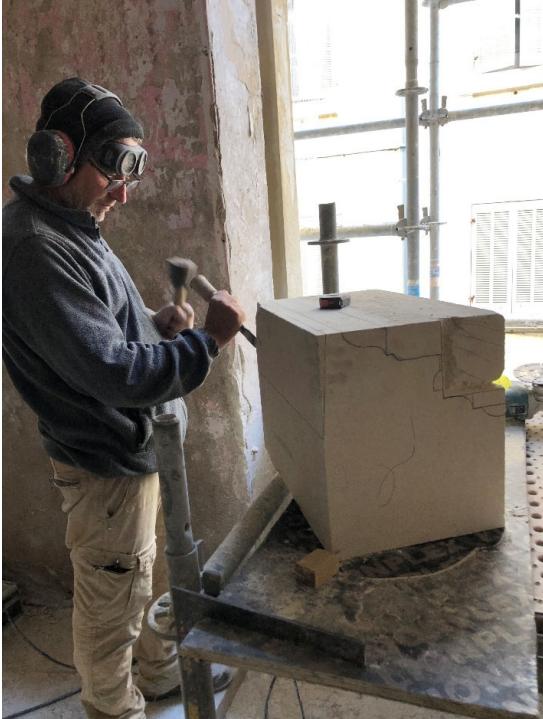
**Restitution patrimoniale**  
Reconstruction des corniches

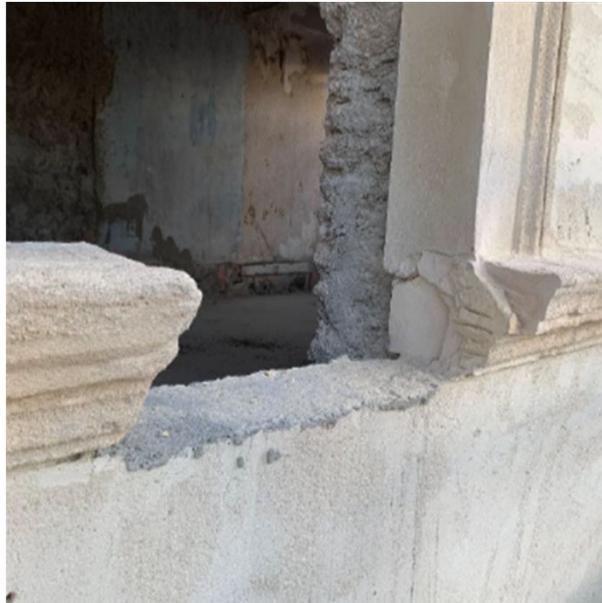
*Appui de fenêtre déposé*

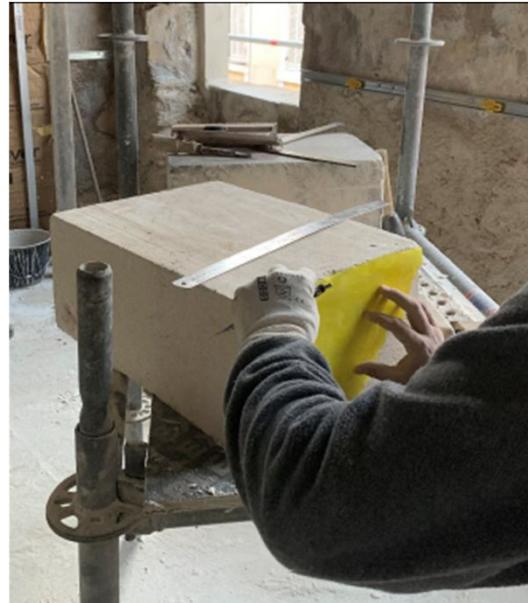
*Taille de la nouvelle pierre en remplacement*

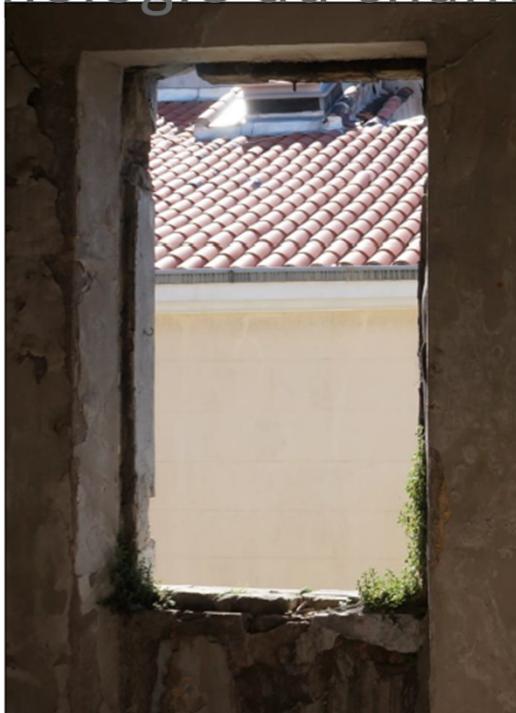
Baie avant travaux

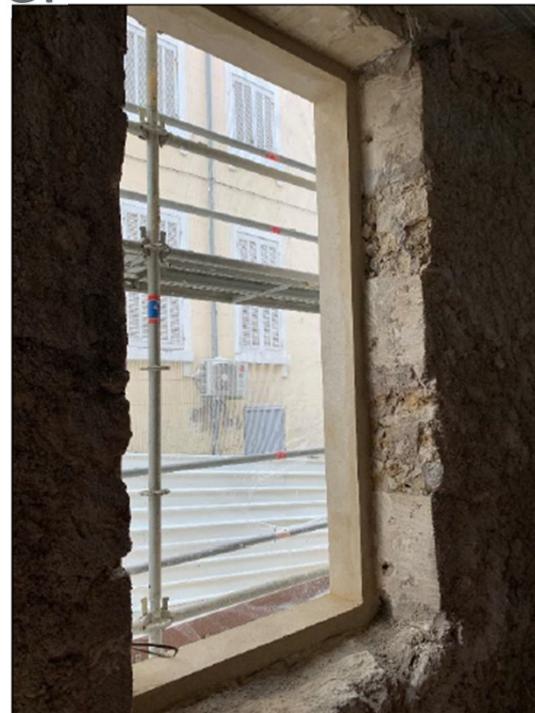
Réalisation de feuillures sur les anciennes baies

**Restitution patrimoniale**  
Reconstruction des  
feuillures

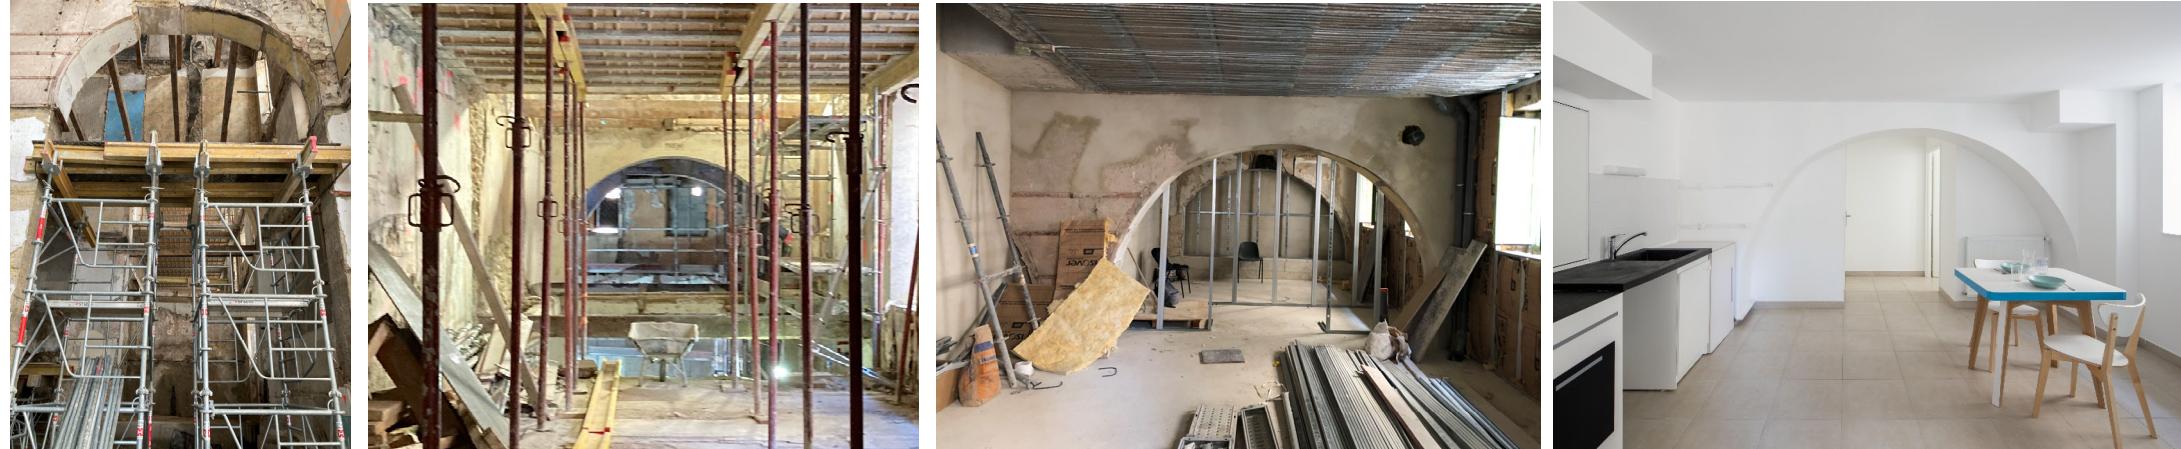
Restitution patrimoniale : conservation et mise en valeur des arcs préexistants

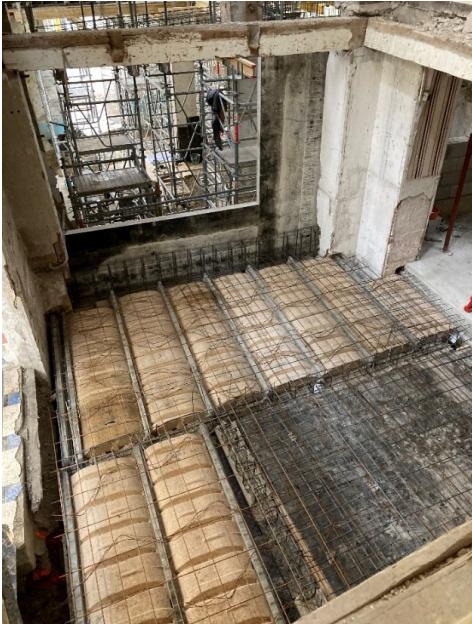
Hourdis bois

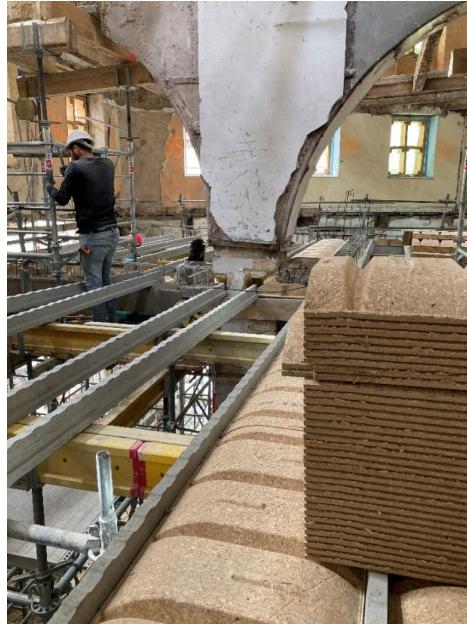
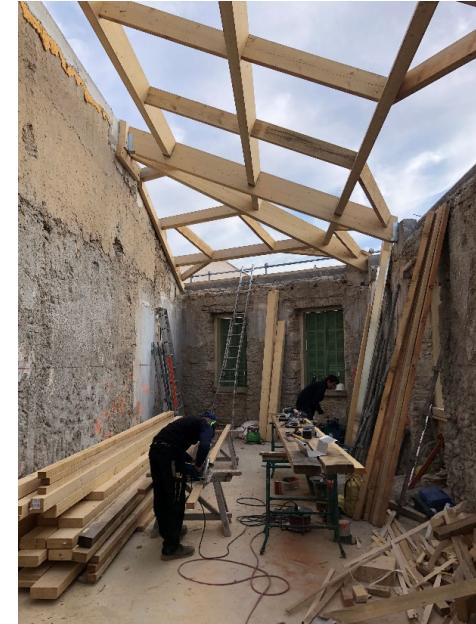
Charpente bois

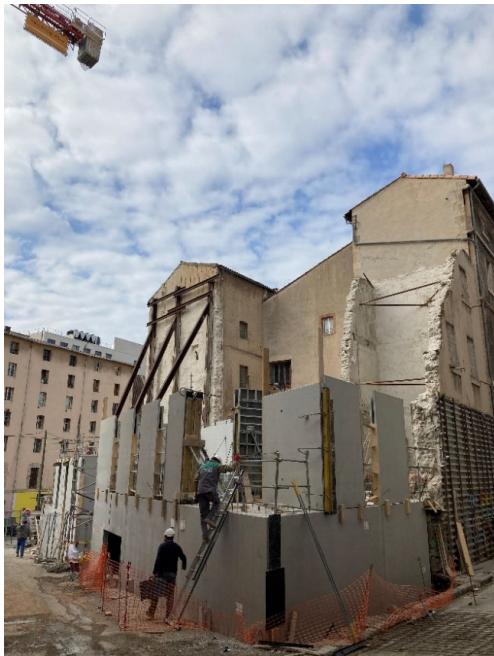
Bâtiment neuf

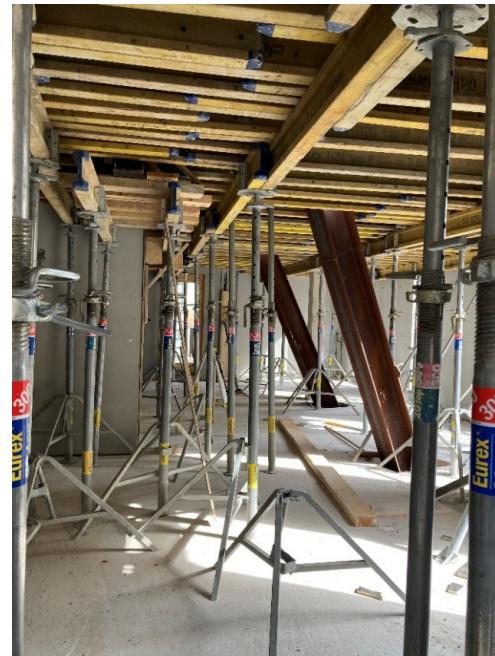
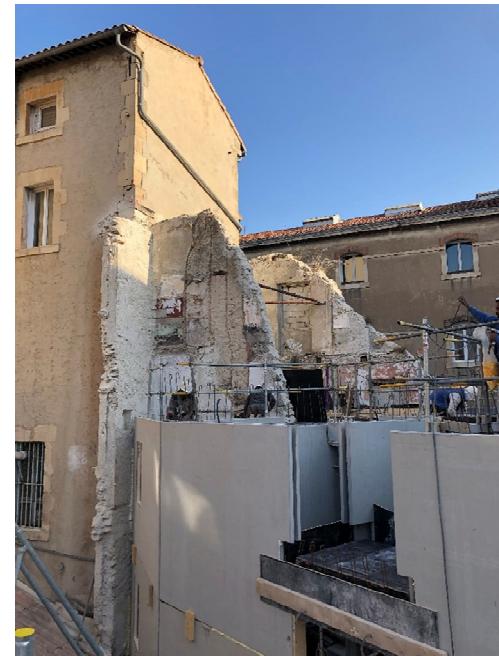
Construire en soutenant  
les bâtiments voisins

- Construire un bâtiment tout en soutenant ses voisins.
- Drainer les eaux grises issues des immeubles voisins.
- un quartier difficile, squat, drogue, vols.
- Mise en place ALARME, puis CAMERAS avec intervention vigiles puis GARDIENS avec chien,

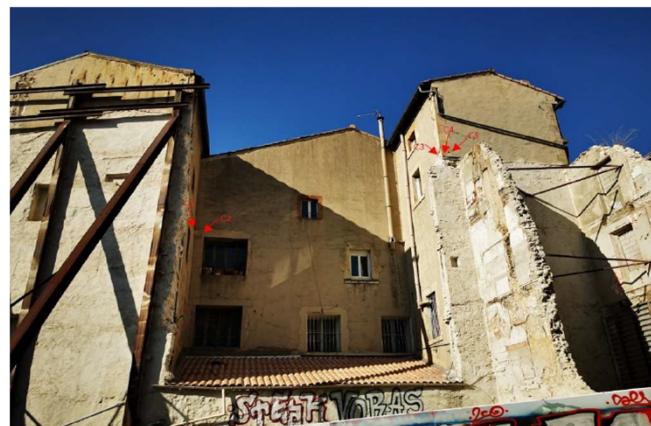
## Observation topographique des cibles

Relevé réalisé avec un théodolite Leica TS 30  
Précision angulaire 0.5° précision des distances 0.7 mm.

Mesure du 03 Janvier 2022  
référence dossier 19413-4  
coordonnées CC44 NGF

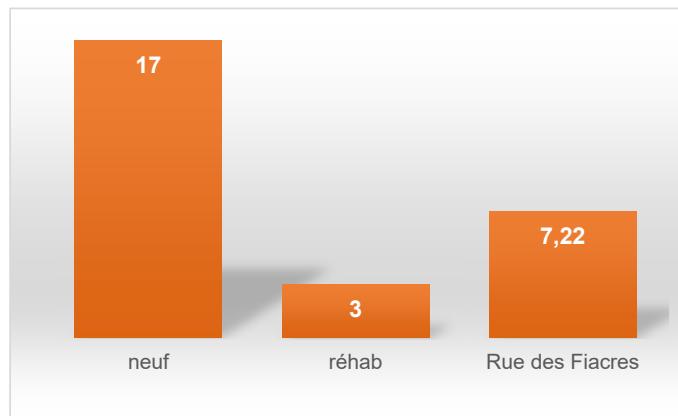
Consommation d'eau, électricité et bennes communes pour la réhabilitation et pour le neuf

Comparaison de la Consommation d'électricité en kWhef/m<sup>2</sup> /ratios bdm

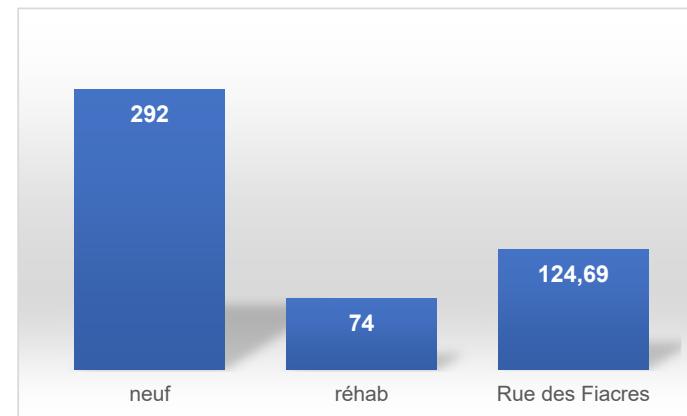
Comparaison de la Consommation d'eau en l/m<sup>2</sup> sdp/ratios bdm

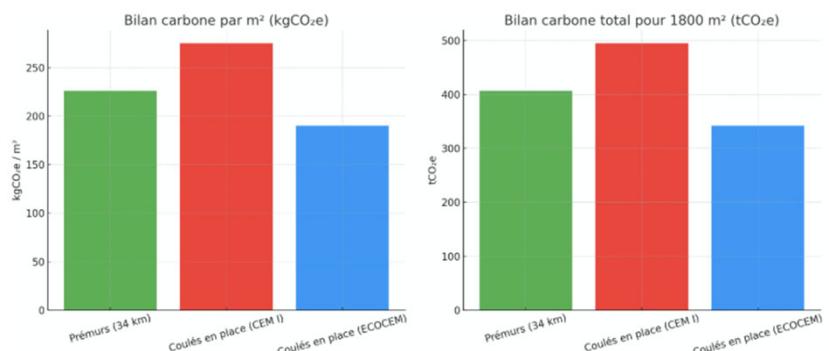
## **Comparatif bilan carbone réalisé en 2021 pour mise en œuvre des murs bétons pour le bâtiment neuf rue des FIACRE**

**Au regard des problématique de chantier (présence de butons)** Les prémurs permettent ici d'optimiser la mise en œuvre des murs et de réduire d'environ 18 % le bilan carbone sur la mise en œuvre des murs.

Total : **407 tCO<sub>2</sub>e** contre **495 tCO<sub>2</sub>e** pour les murs coulés en place soit une économie de **88 T.**

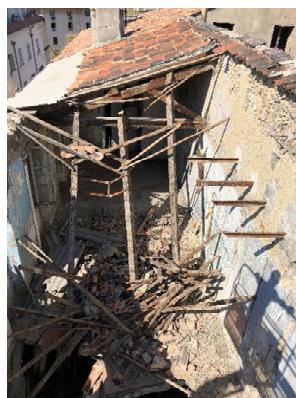
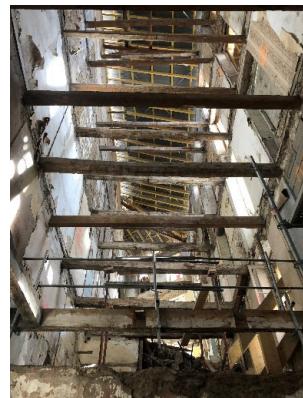
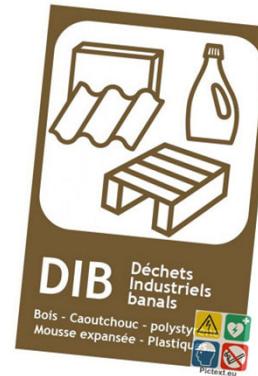
**Valorisation à 100% éléments bois :**

L'ensembles des bois de charpente couverture et plancher ont été revendus

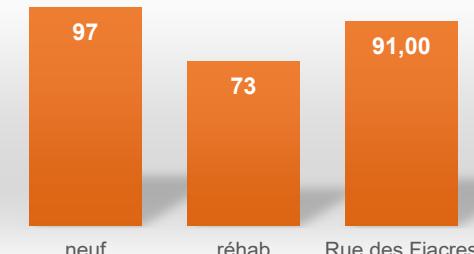
Comparaison avec ratios BDM  
En kg/m<sup>2</sup> SDP

**kg/m<sup>2</sup> SDP**

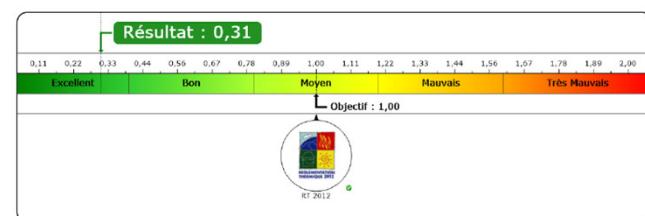
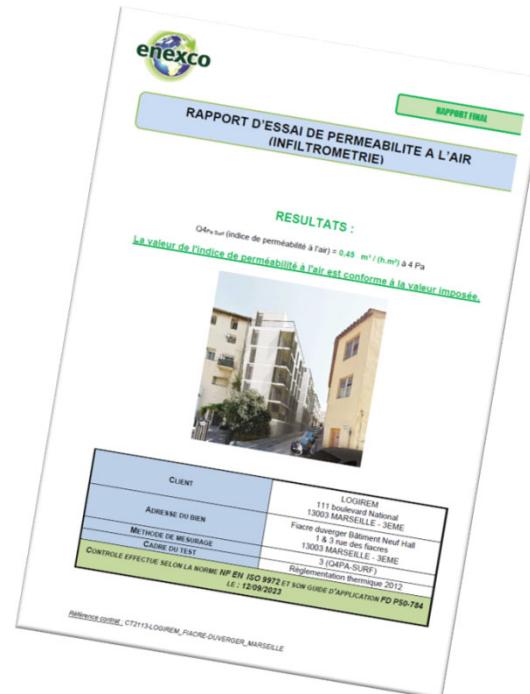
# Tests d'étanchéité à l'air

3 appartements testés sur bâtiment neuf et 2 sur la réhabilitation.

**TESTS INTERMEDIAIRES** en cours de chantier ont permis de révéler les fuites.

Q4Pa Surf (indice de perméabilité à l'air) = **0,45 m<sup>3</sup> / (h.m<sup>2</sup>)** à 4 Pa

La valeur de l'indice de perméabilité à l'air est conforme à la valeur imposée.

Valeurs	Bornes de l'intervalle de confiance à 95%	Incertitude
n	0,65	[0,63 ; 0,67]	2,89%
Cenv ( $m^3/h.Pa^*$ )	20,07	[18,84 ; 21,38]	6,31%
Cl ( $m^3/h.Pa^*$ )	19,89	[18,68 ; 21,19]	6,31%
q <sub>4</sub> ( $m^3/h$ )	49,18	[47,37 ; 51,06]	3,75%
q <sub>50</sub> ( $m^3/h$ )	256,89	[251,89 ; 259,95]	1,58%
n <sub>50</sub> h <sup>-1</sup>	1,52	[1,47 ; 1,57]	3,39%
Q4Pa_Surf ( $m^3/h.m^2$ )	0,34	[0,30 ; 0,33]	4,90%

Surface équivalente de fuite à 4 Pa en cm<sup>2</sup>: 52 cm<sup>2</sup> soit un carré de 7,28 cm de côté ou un cercle de 8,21 cm de diamètre.

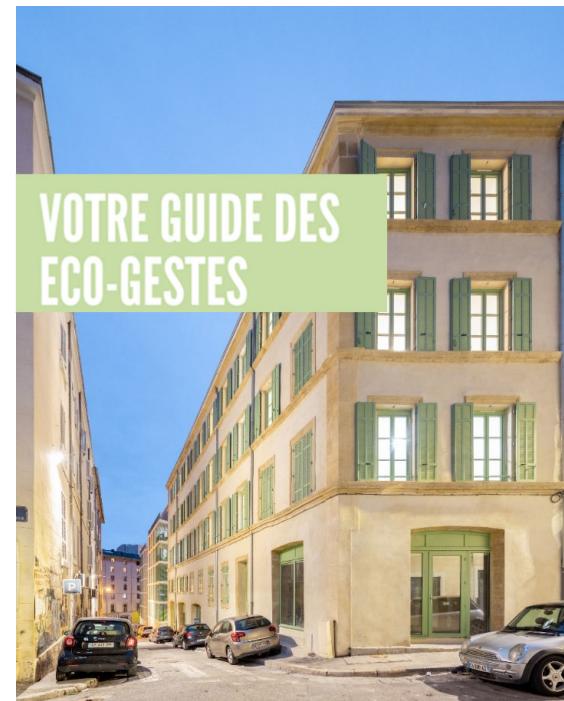
## Suivi de la phase USAGE pendant 2 ans :

- Distribution du guide éco-gestes adapté pour les occupants.
  - Questionnaire de satisfaction sur les aspects environnementaux et le ressenti des occupants.
  - Suivi des consommations énergétiques et des températures tous les 6 mois sur 3 appartements.
