**Commission d'évaluation : Réalisation du 22 mai 2025**

Commission d'évaluation Conception du 05 juillet 2016

# Opération de renouvellement urbain de l'ilot bon pasteur et des rues Fiacres/Duverger Marseille / 13002

La commande porte sur un projet de construction **neuve de 17 logements** locatifs sociaux pour l'immeubles du 1 - 3, rue des Fiacres et sur un projet de **réhabilitation lourde de 9 logements** locatifs sociaux avec commerces à rez-de-chaussée pour l'immeubles du 5 rue des Fiacres, s'inscrivant dans le projet de renouvellement urbain de la ZUS Centre Nord.

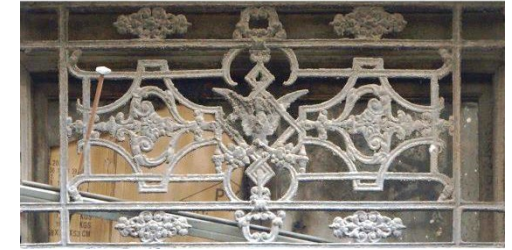
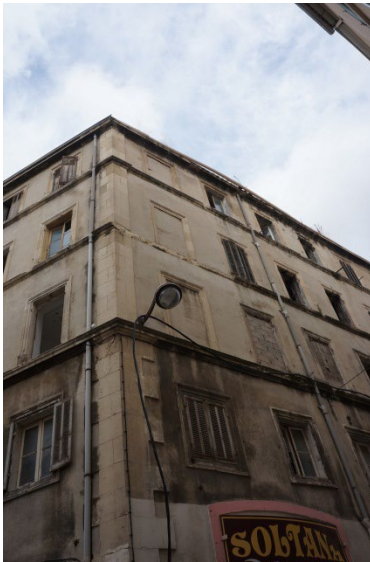
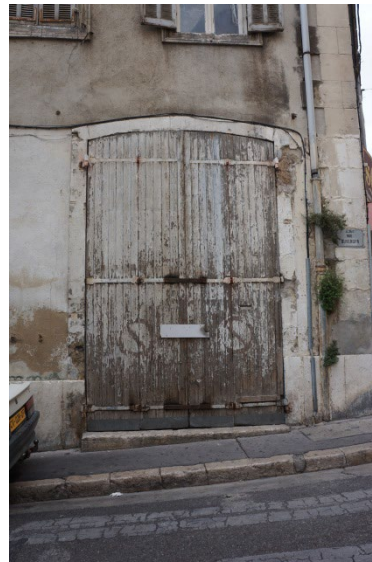
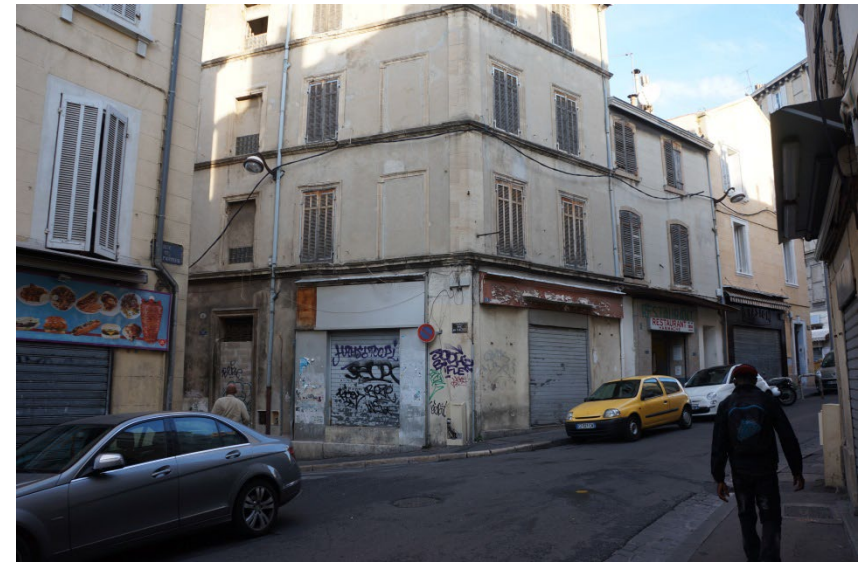
# Une restitution de type monuments historiques

## Travail en étroite collaboration avec l'ABF de la ville

- Remplacement des pierres détériorées en corniche et en encadrement de baie.
  - Remplacement de toutes les menuiseries bois et des volets persiennes.
  - Reconstitution de la devanture commerciale.
  - Restauration et réemploi des Grilles en fonte.
  - Restauration et réemploi des 2 portes d'entrées.
- 
- Immeuble en arrêté de péril

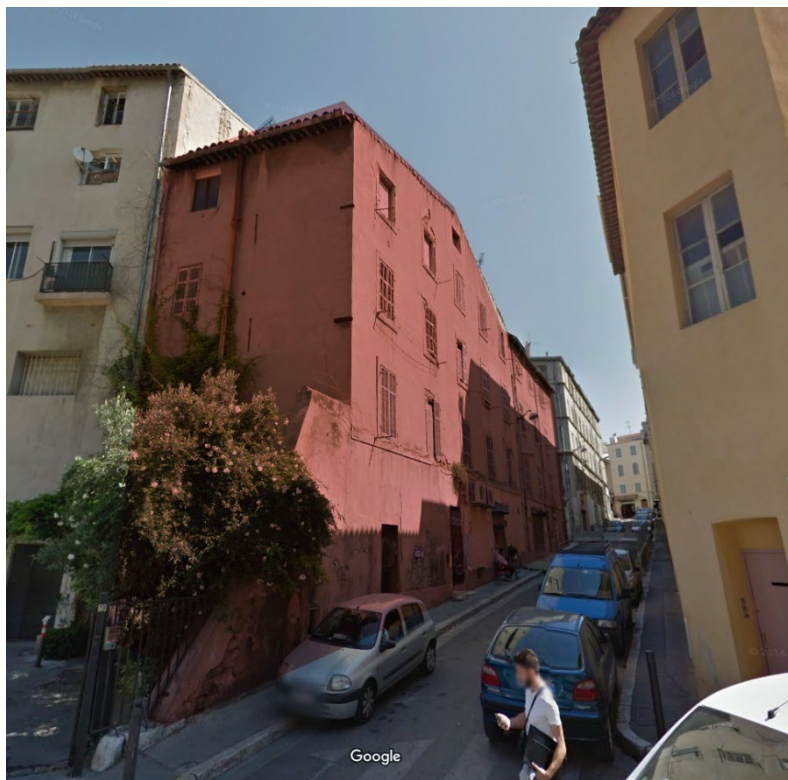
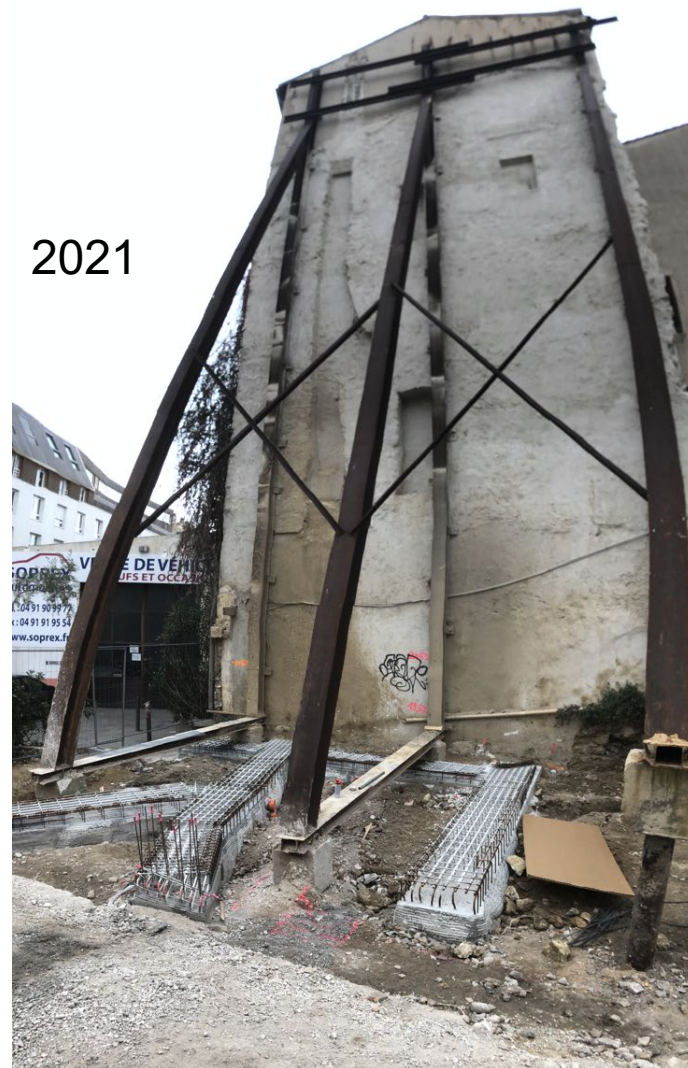
# Une tête d'ilot à recomposer

L'état de vétusté de l'immeuble 1-3 rue des Fiacres n'a pas permis sa réhabilitation ,celui-ci a été démoli.

Lors de la démolition des fissures sont apparus sur les immeubles voisins, il a fallu conforté ce bâti.

2016

2021

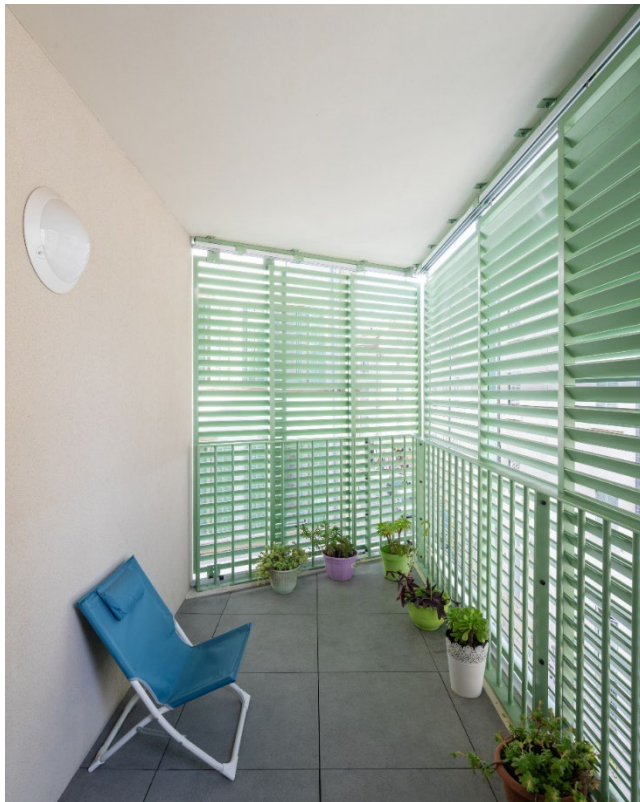
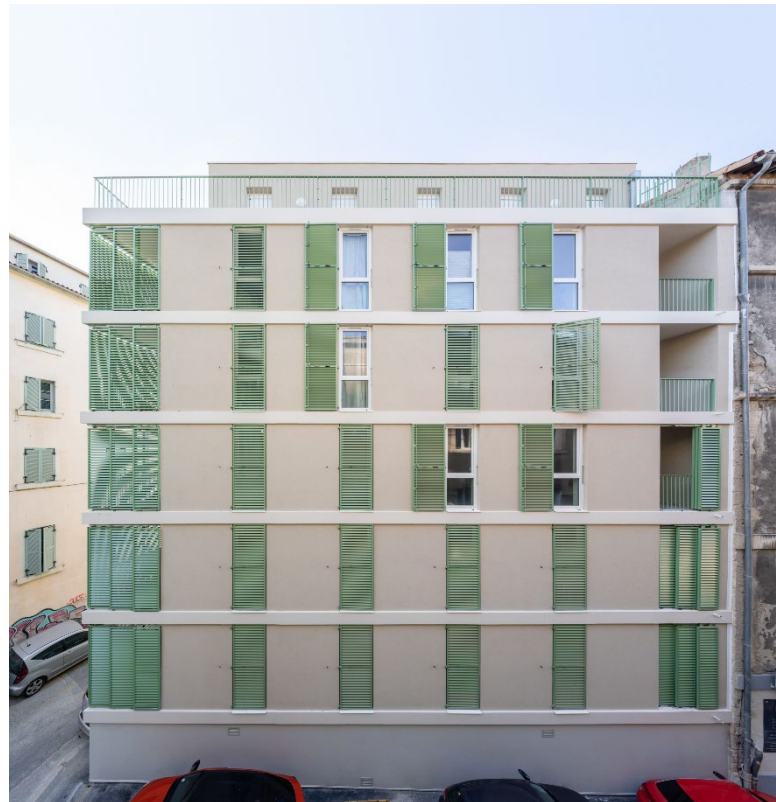
# loggias

Les loggias sont occultables par un système de volets coulissant à persiennes.

- Des loggias, pièce à vivre estivale, à l'abris des regards
- Se protéger des apports solaires en été et les valoriser en hiver.

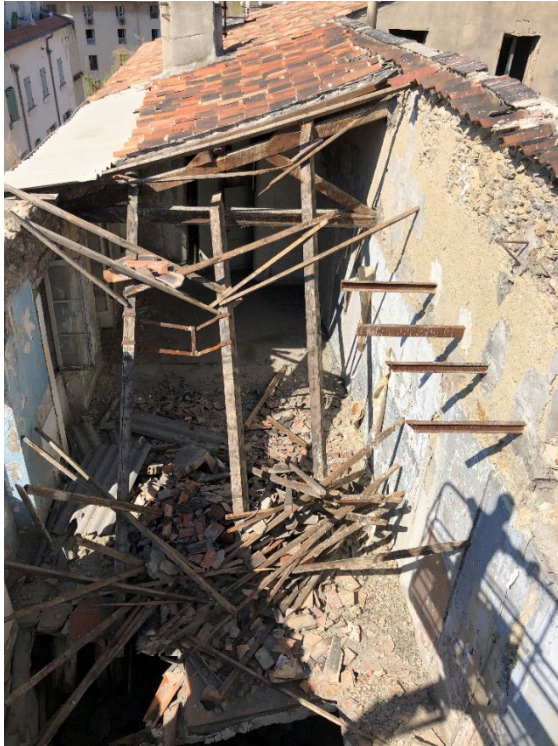
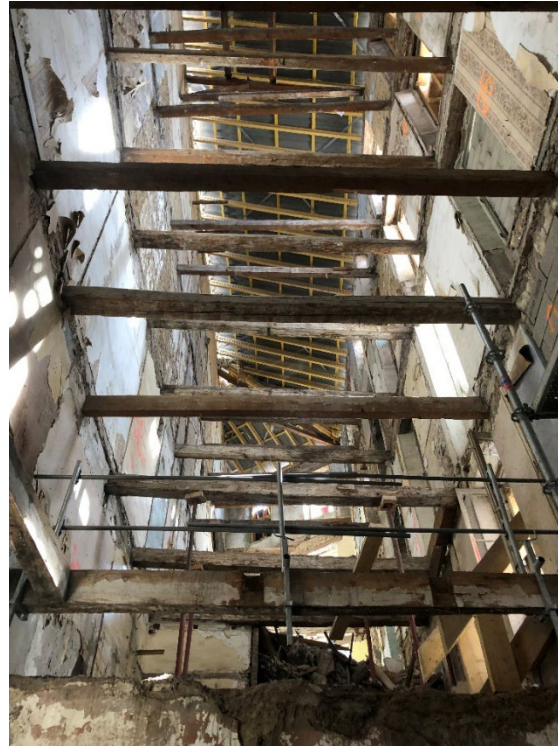
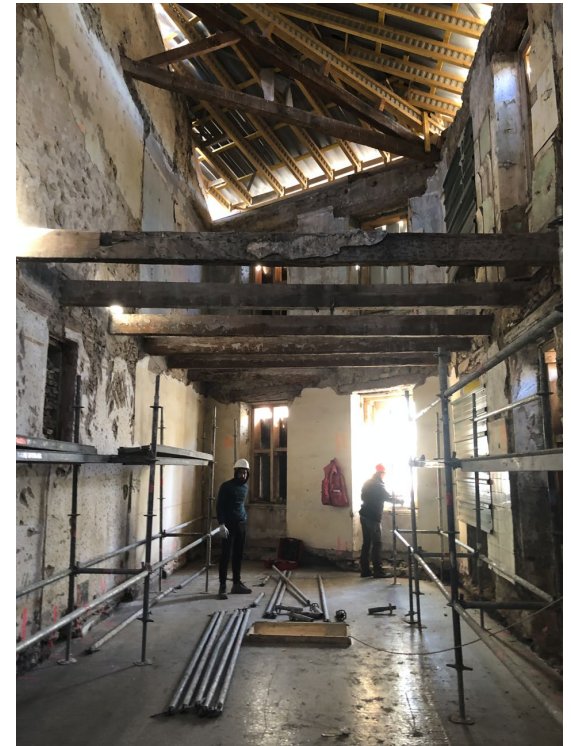
**Effondrement de couverture constaté en 2020 à la reprise des études.**

**Purge et mise en place d'une couverture provisoire**

**MESURES CONSERVATOIRES DU BATI**

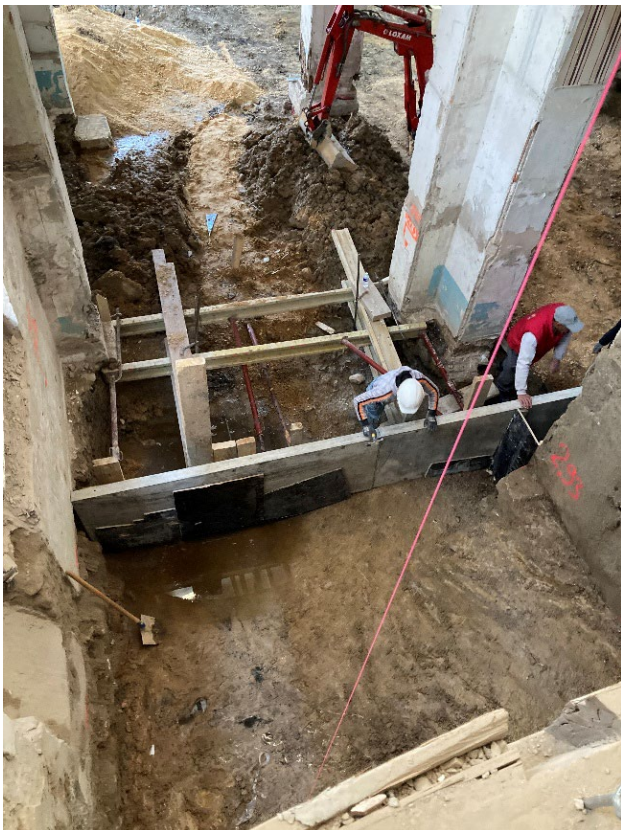
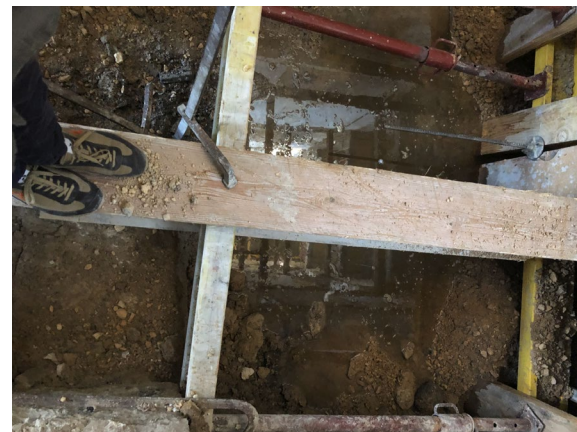
## Retard chantier au démarrage

### Habitat insalubre:

- Présence d'une nappe « eau grise » sous notre bâtiment.
- Les campagnes d'investigations n'ont pas pu révéler l'origine de cette nappe, issue des réseaux d'égouts avoisinants,
- Pompage et mise en place d'un drainage vers égout de la ville.

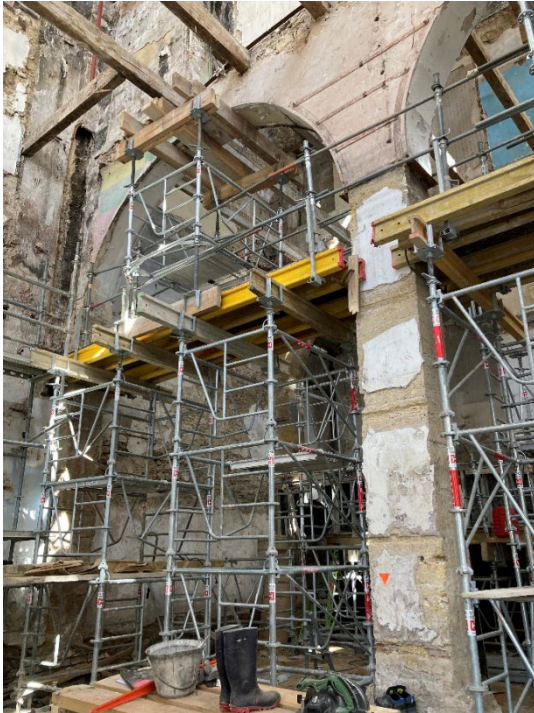
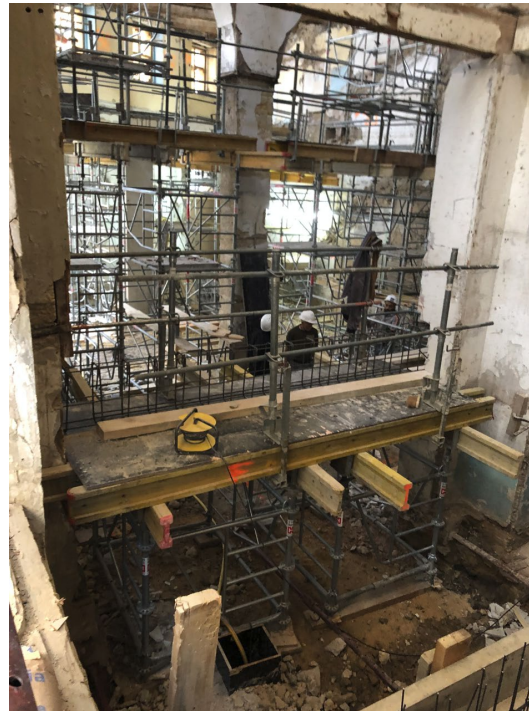
**Mesures conservatoires :**  
**Préserver les arcs et éléments de modénatures**

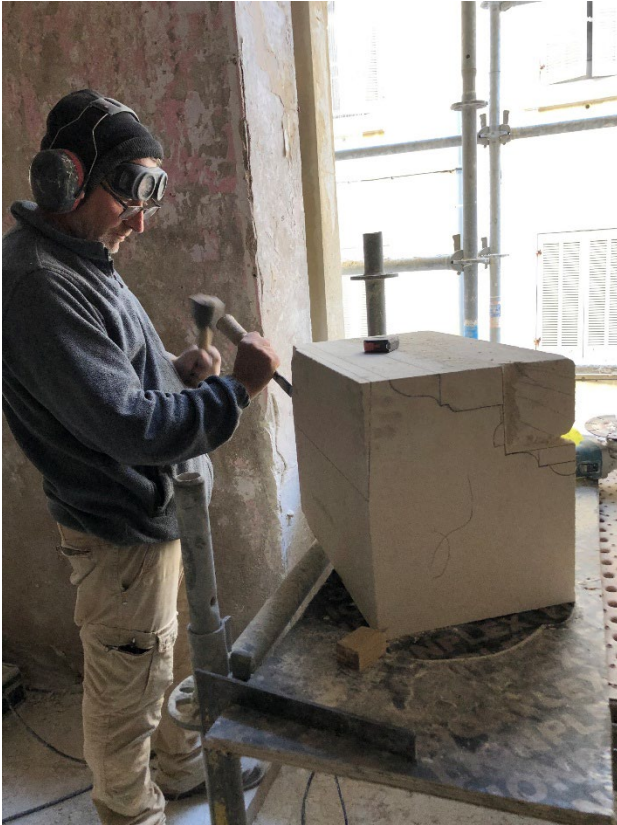
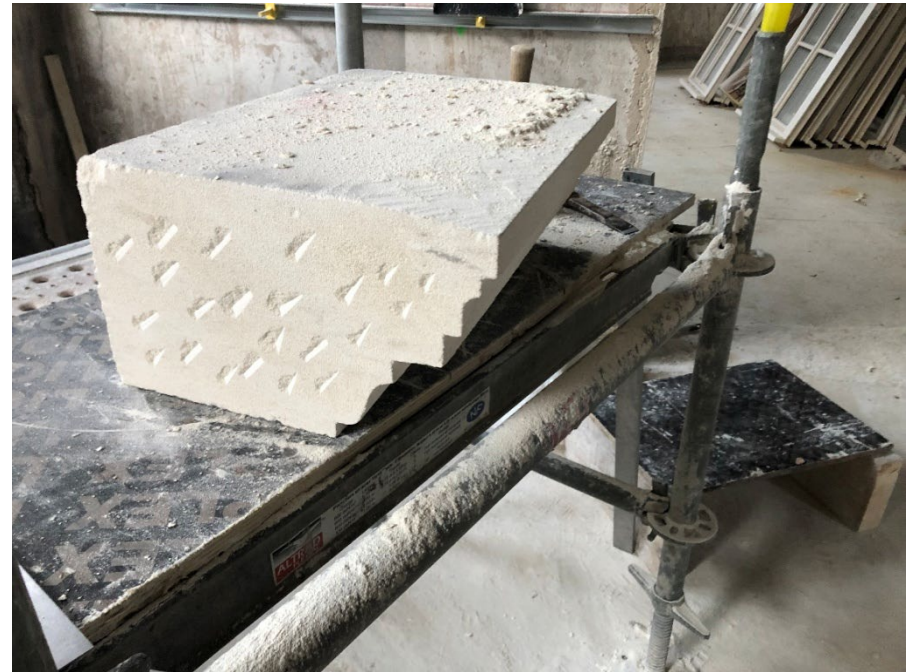
**Restitution patrimoniale**  
**Reconstruction des corniches**

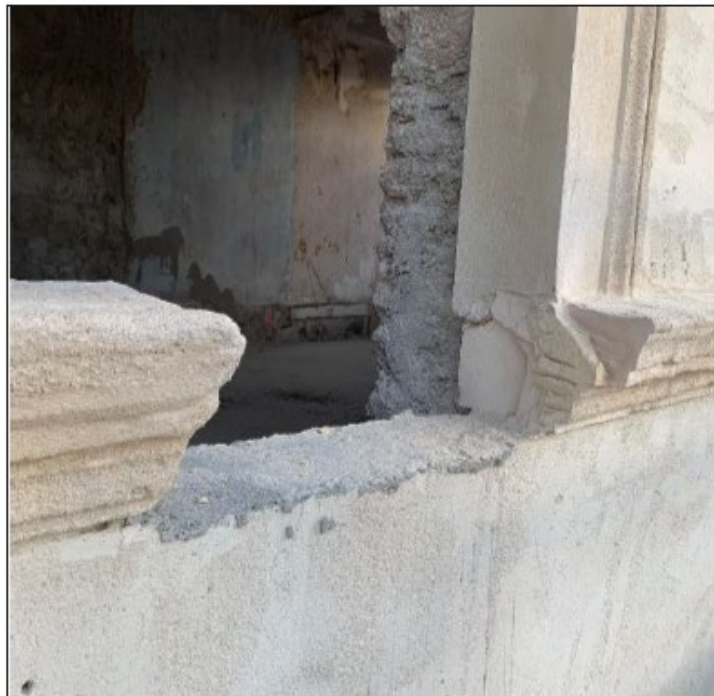
**Restitution patrimoniale**  
**Reconstruction des appuis**

*Appui de fenêtre déposé*

- *Fiche techniques Pierre d'Estailades (6)*
- *Mortier de réparation Artopierre (7)*
- *Plan de repérage des pierre remplacées (8)*

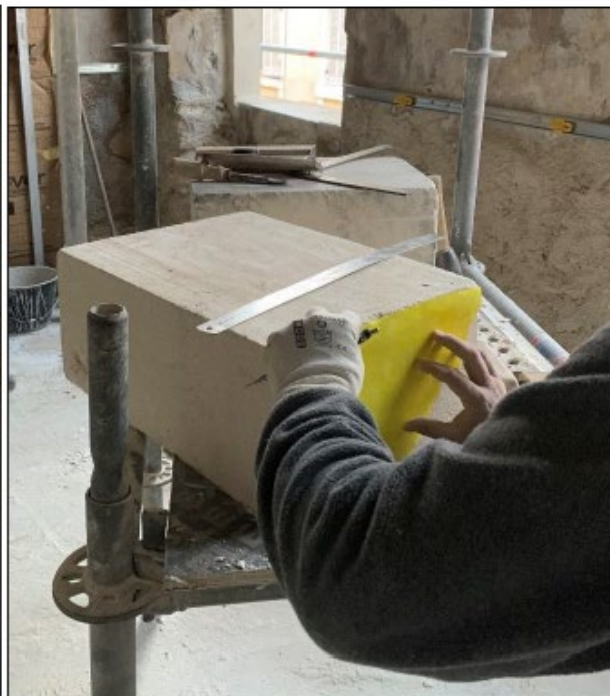
*Taille de la nouvelle pierre en remplacement*

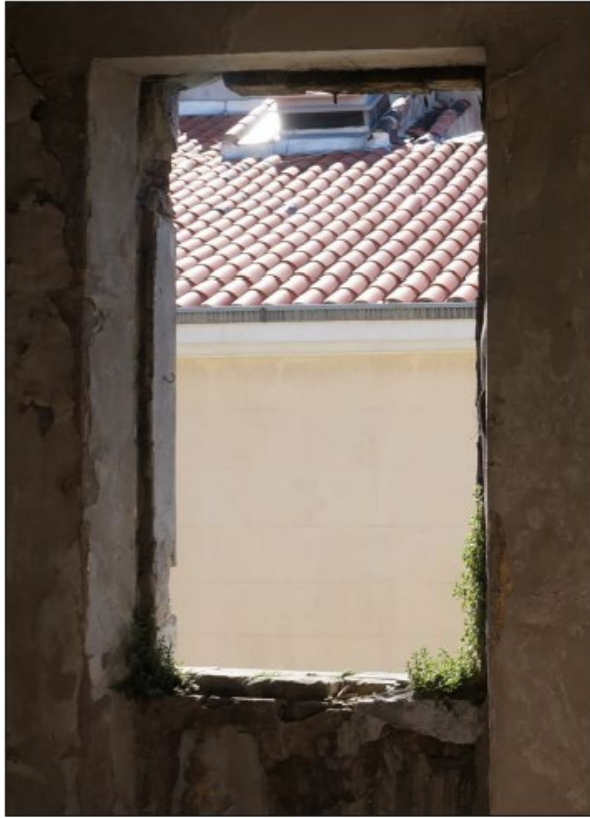
*Baie avant travaux*

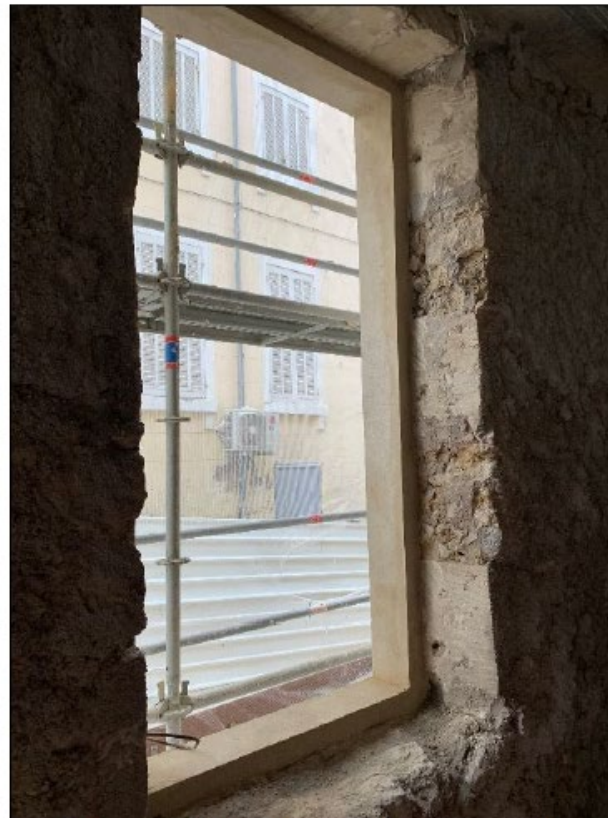
*Réalisation de feuillures sur les anciennes baies*

**Restitution patrimoniale**  
Reconstruction des  
feuillures

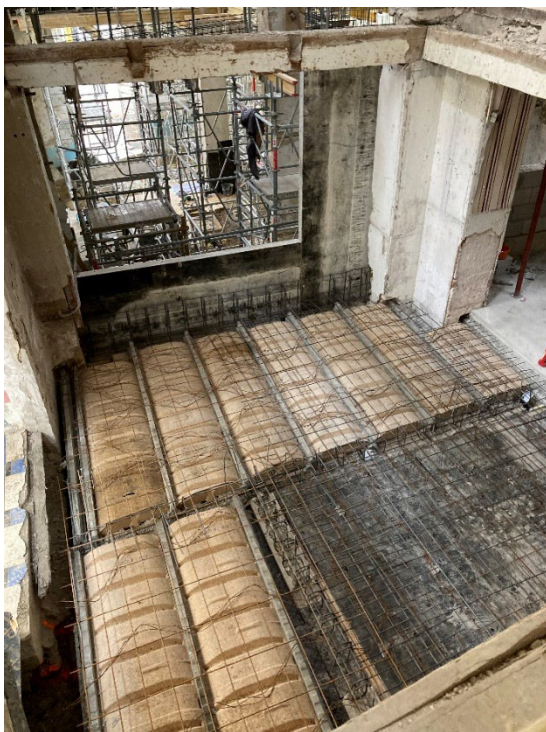
**Hourdis bois**

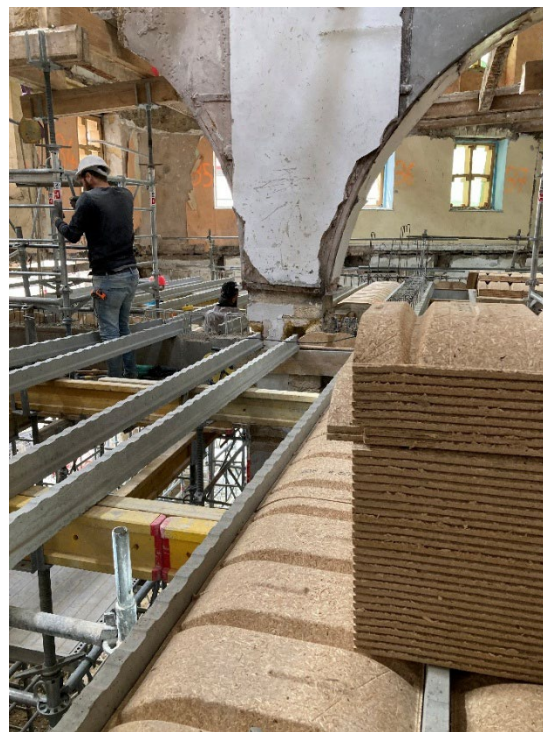
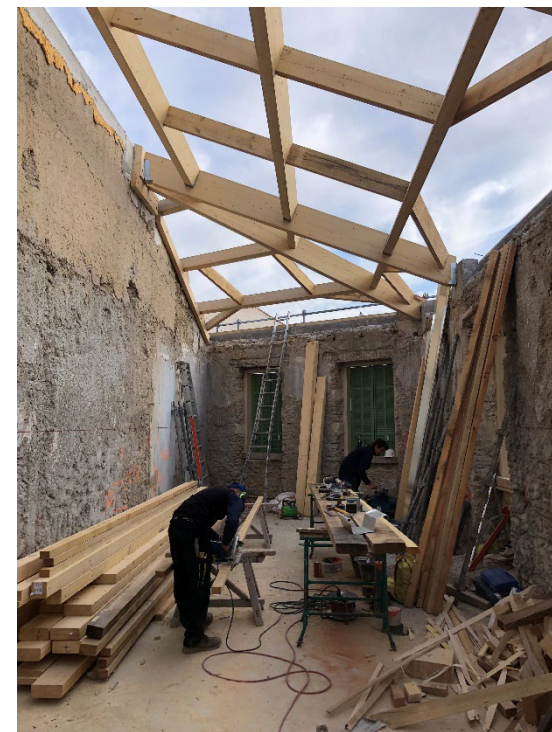
**Charpente bois**

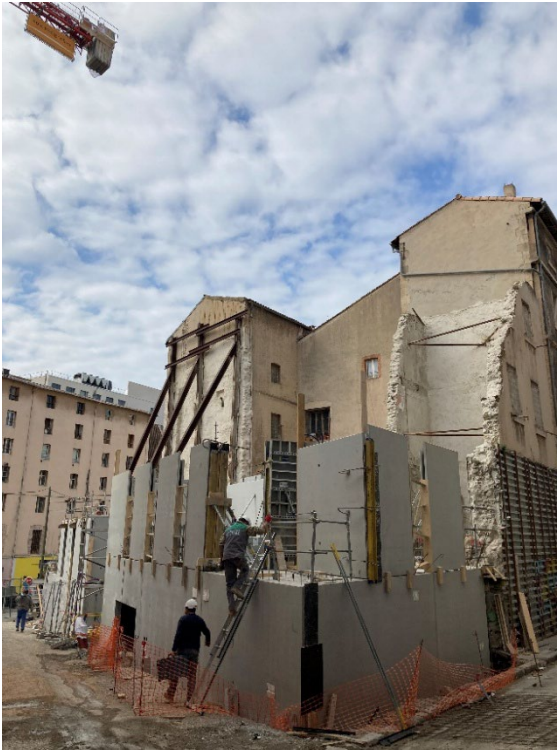
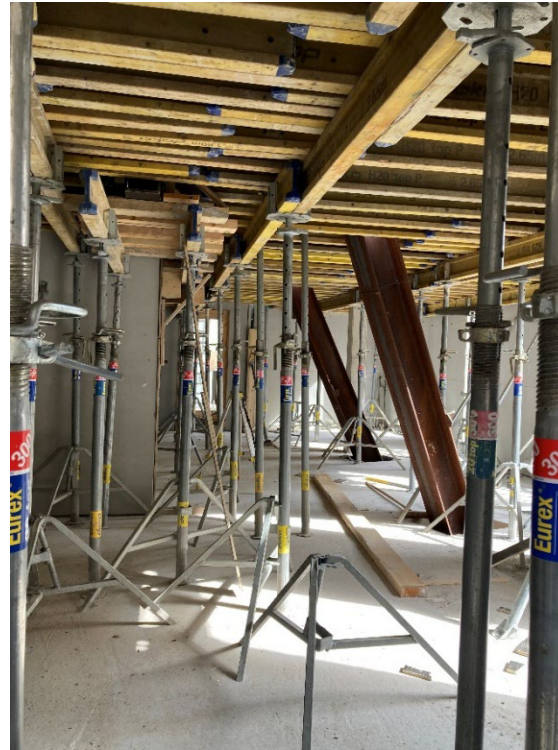
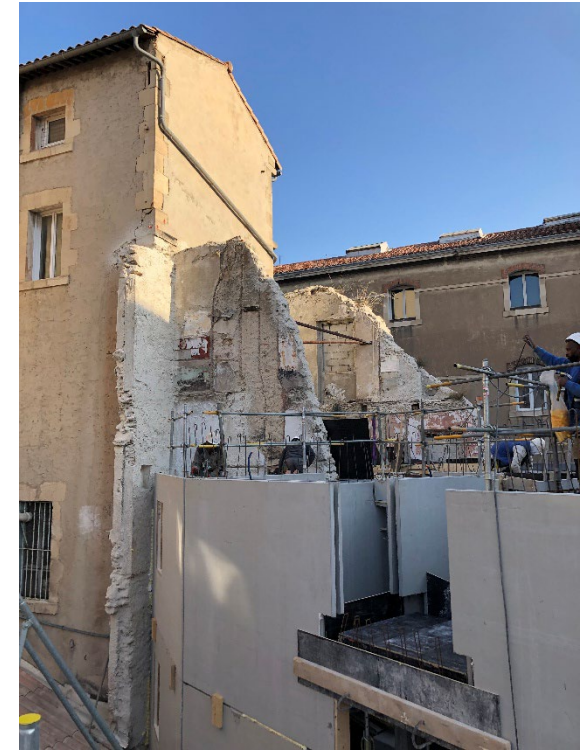
## Bâtiment neuf

## Construire en soutenant les bâtiments voisins

Structure/  
prémurs

- Construire un bâtiment tout en soutenant ses voisins.
- Drainer les eaux grises issues des immeubles voisins.
- un quartier difficile, squat, drogue, vols.
- Mise en place ALARME, puis CAMERAS avec intervention vigiles puis GARDIENS avec chien,

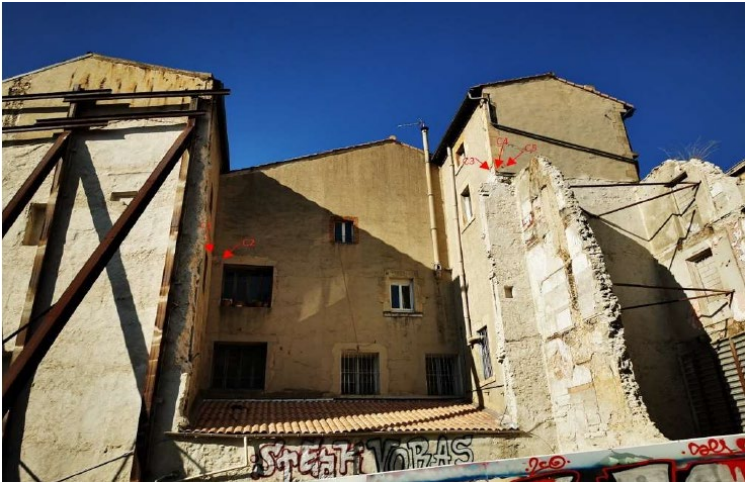
## Observation topographique des cibles

Relevé réalisé avec un theodolite Leica TS 30  
Precision angulaire 0.5 " precision des distances 0.7 mm.

Mesure du 03 Janvier 2022  
référence dossier 19413-4  
coordonnées:CC44 NGF

## MESURES CONSERVATOIRES DU BATI

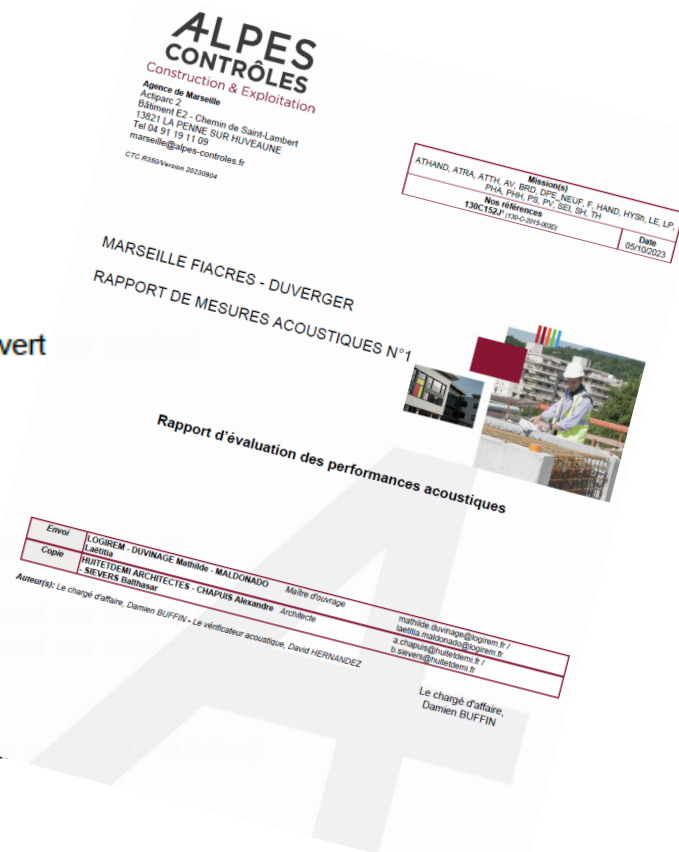
# Tests acoustiques

## Tests réalisés par Alpes contrôles

RESULTATS RAPPORT FINAL : Les exigences requise sont respectées.

A travers ses mesures sur site réalisées le 14/06/2023, l'intervenant a contrôlé :

- les isolements acoustiques entre :
  - [Parties communes - - Circulation intérieure] et [Logement 101 - Séjour ouvert
- les niveaux des bruits d'équipements
- les aires d'absorptions
- les isolements acoustiques entre :
  - [Logement 102 - Chambre] et [Logement 101 - Chambre]
  - [Logement 203 - Chambre] et [Logement 303 - Chambre]
  - [Logement 202 - Séjour ouvert sur cuisine] et [Logement 302 - Séjour ouvert
- le niveau sonore dû aux bruits de chocs entre :
  - [Parties communes - - Circulation intérieure] et [Logement 101 - Séjour ouvert
  - [Parties communes - - Circulation intérieure] et [Logement 101 - Séjour ouvert
  - [Logement 102 - Chambre] et [Logement 101 - Chambre]
  - [Logement 303 - Chambre] et [Logement 203 - Chambre]
  - [Parties communes - - Circulation intérieure] et [Logement 20243.4 - Séjour ouvert
