Commission d'évaluation : Réalisation du 12/06/2025

# Groupe scolaire des pins (13)

Maître d'Ouvrage	Exploitant	Mandataire	Architecte	BE / Acc BDM	AMO QEB
Commune de Vitrolles	Dalkia Smart Building	Leon Grosse	Chabanne Architecte	Chabanne Ingénierie	Profils consultants

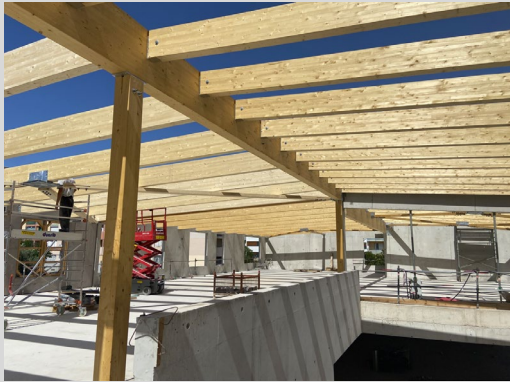
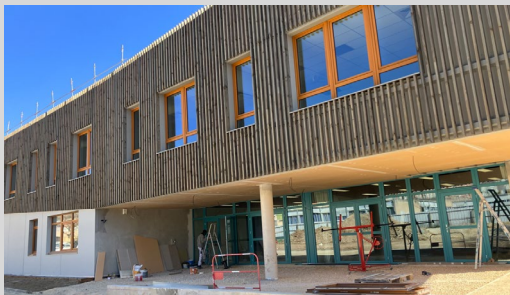
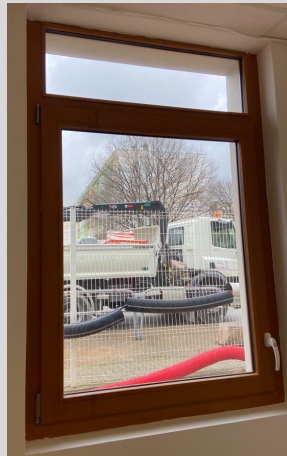
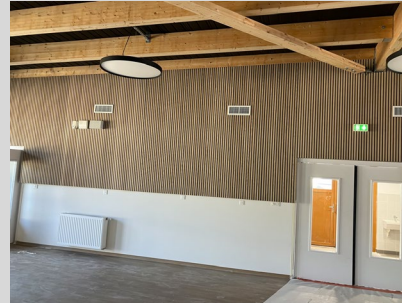
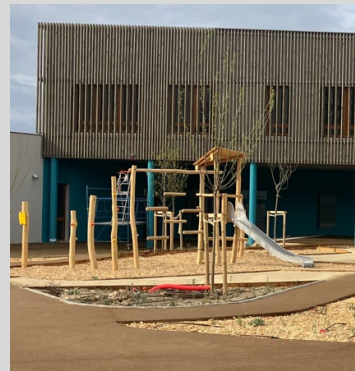
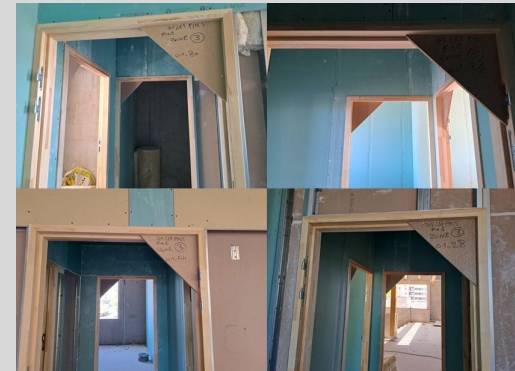
# Matériaux : bois

- Charpente, menuiseries intérieures et extérieures bois :
  1. Sur 80% de la toiture → Bois des alpes (74)
  2. Sur 80% des fenêtres
  3. Sur 50% des portes
- Tout le R+1 avec un revêtement bois en façade
- Habillage acoustique bois dans la restauration, salle polyvalente, CDI
- Dans les cours : mulch, jeux enfants, rondins et platelage bois

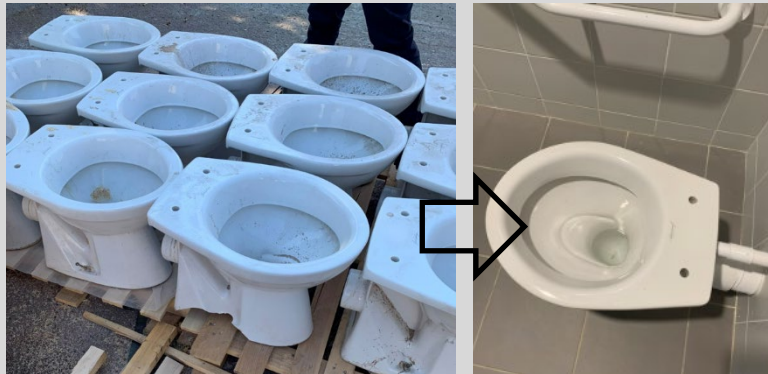
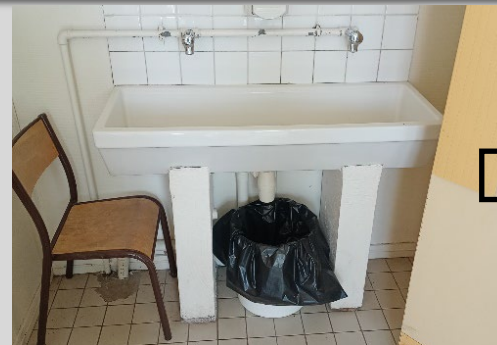
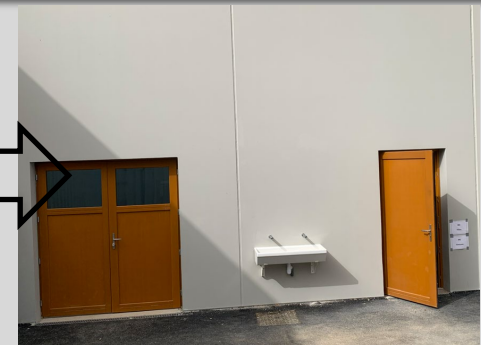
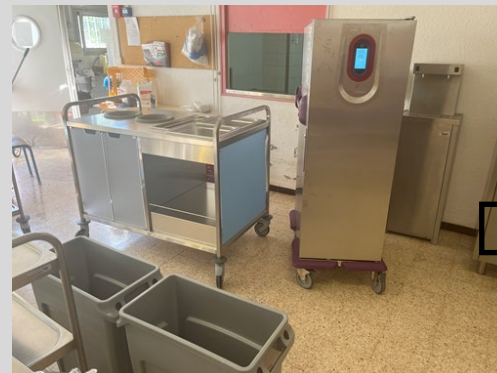
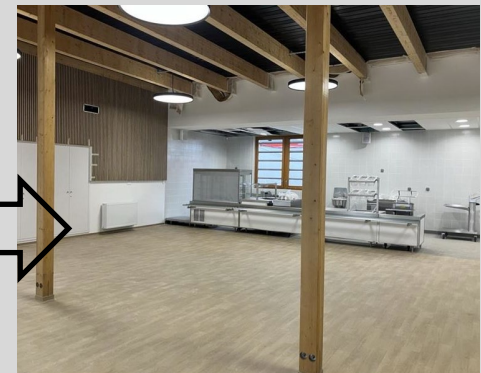
# Matériaux : réemploi

- Remblais de béton concassés 1 360 m<sup>3</sup>
- 7 Sanitaires, 2 auges et 30% du mobilier scolaire
- Equipements de cuisine : 1 armoire de maintien en température et 4 chariots de transport
- Réutilisation de matériau existant sur le bâtiment réhabilité (plancher et structure porteuse)

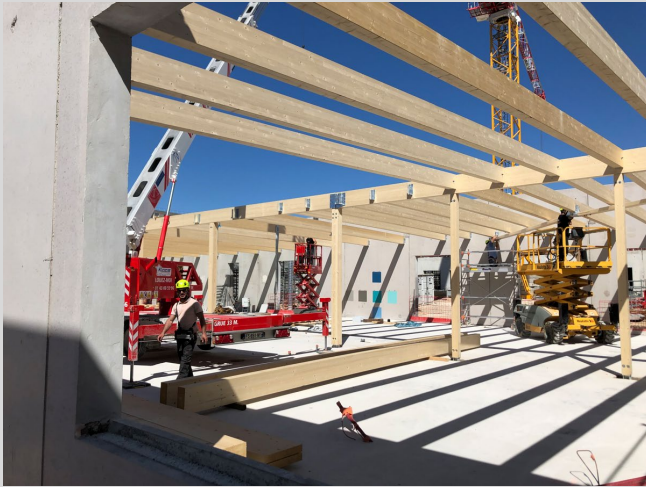
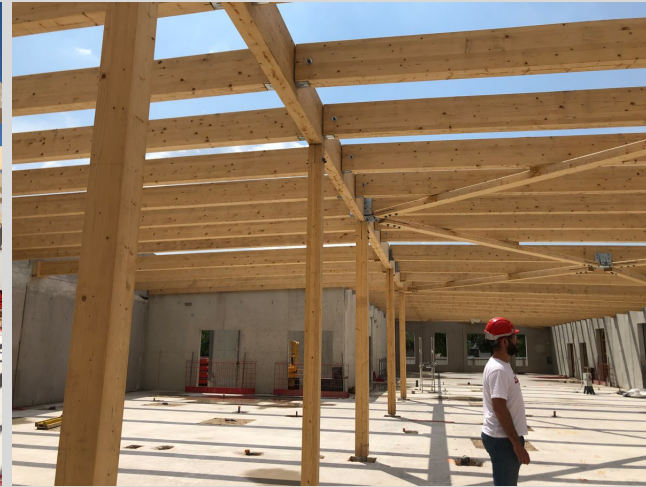
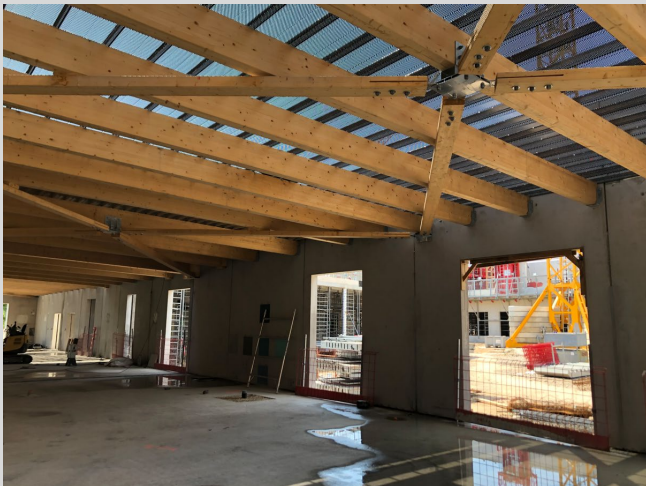
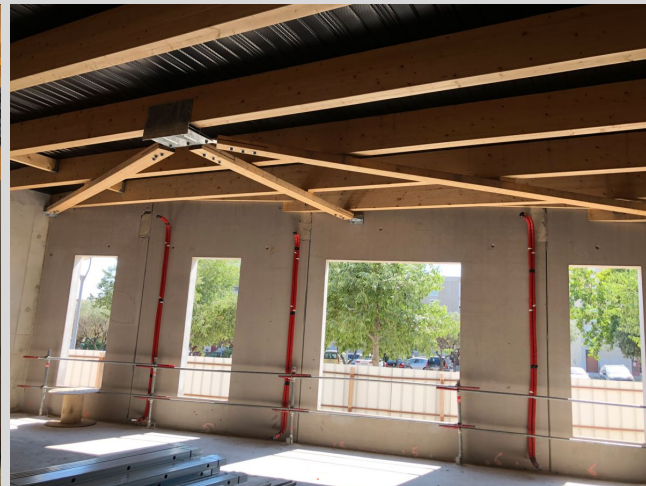
Gros  
œuvre

# Chronologie du chantier

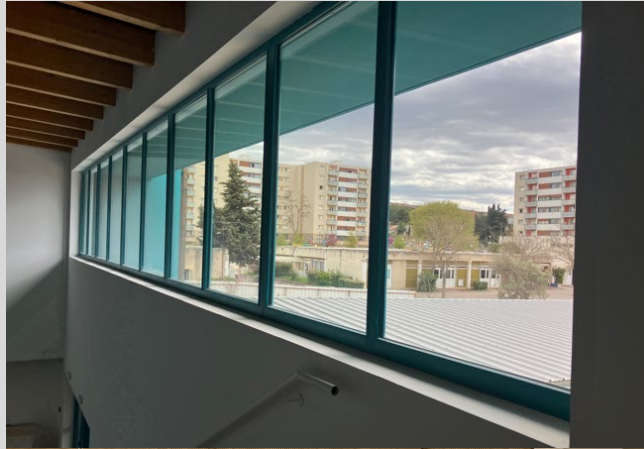
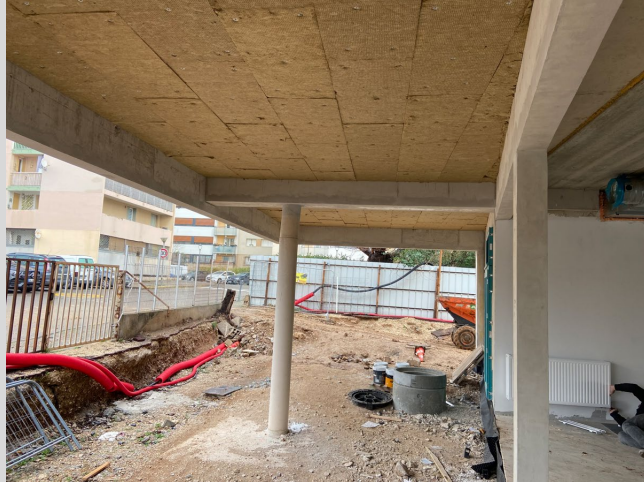
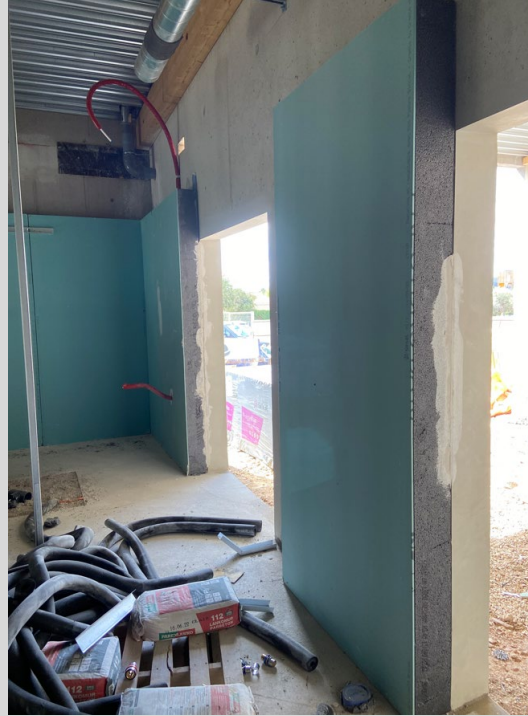
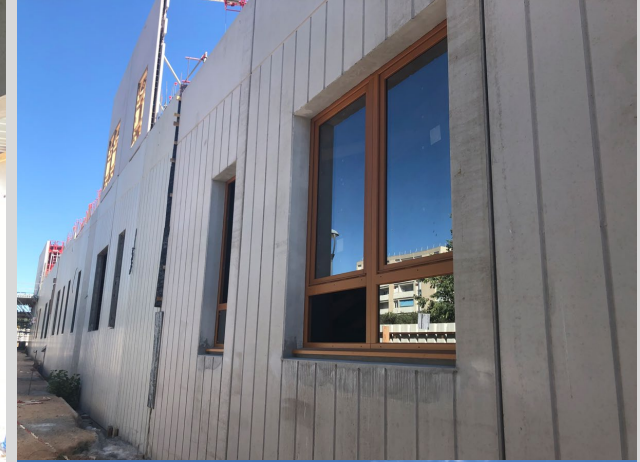
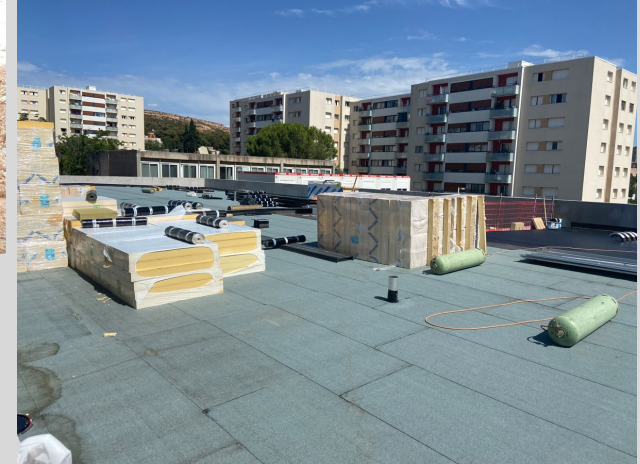
Gros  
œuvre

# Chronologie du chantier

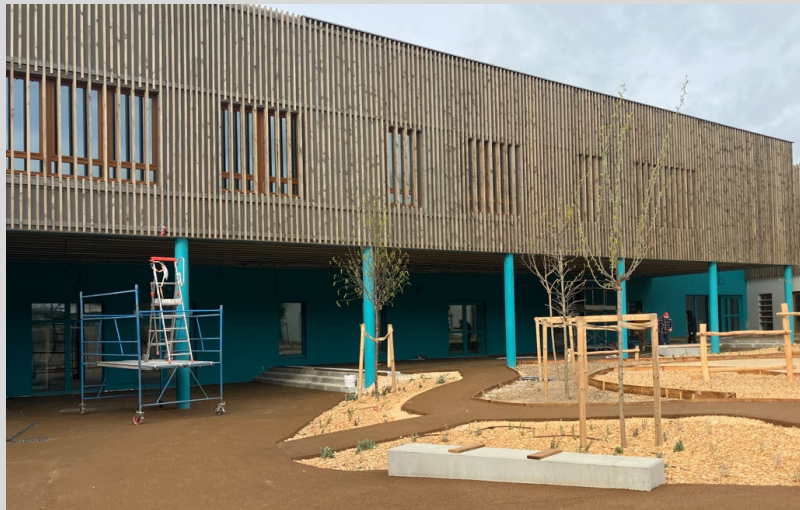
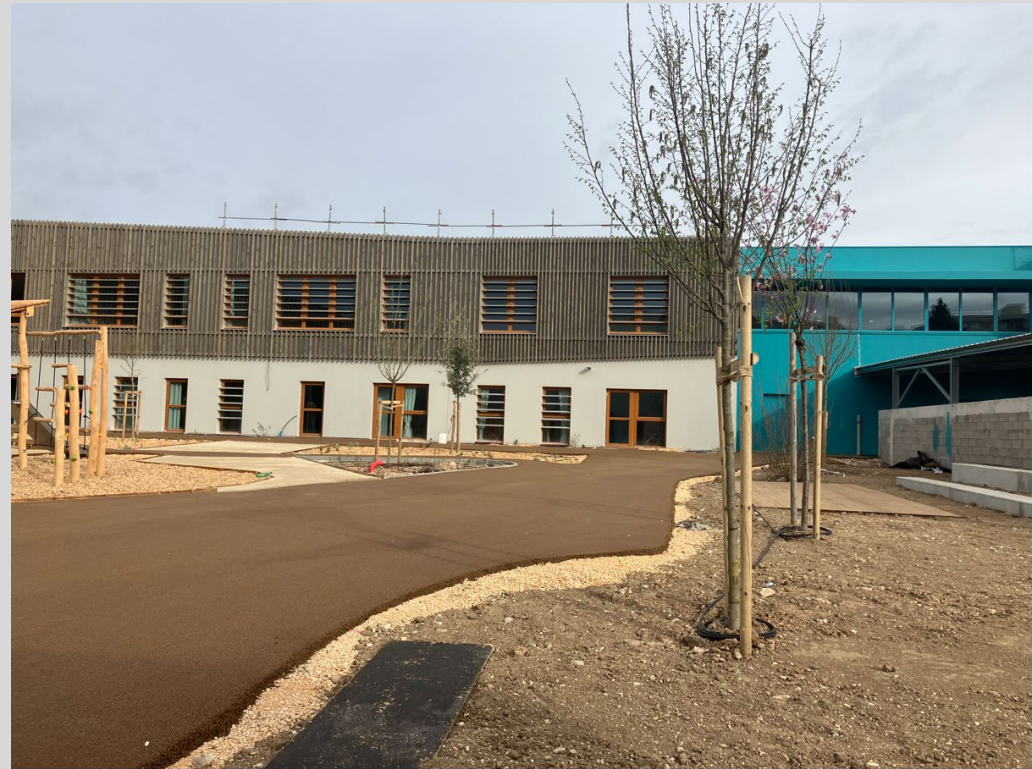
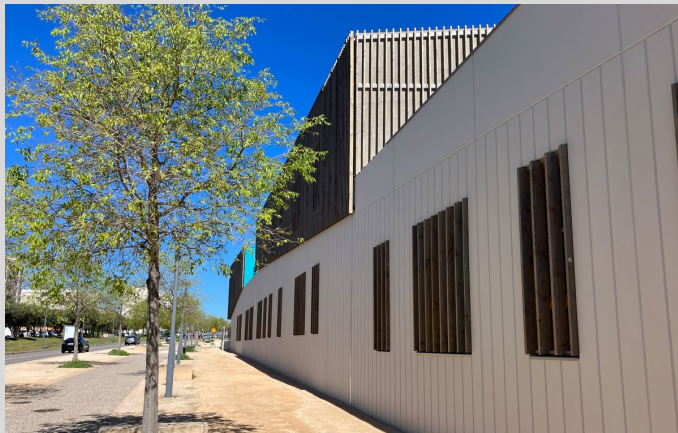
Isolation  
MEXT

# Chronologie du chantier

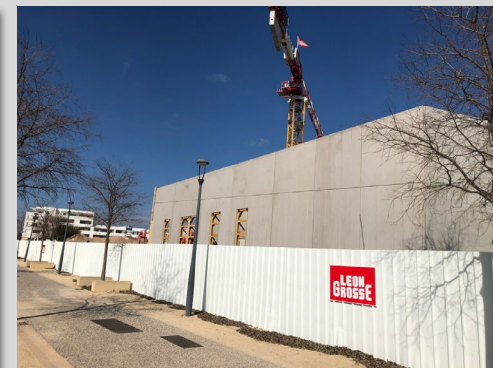
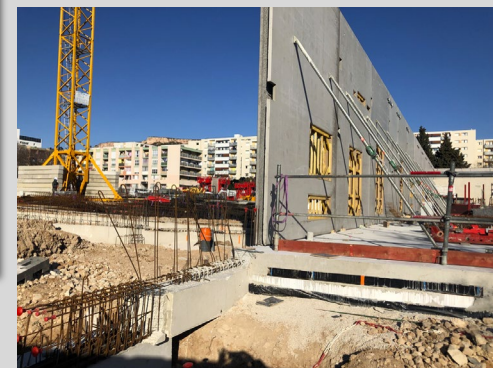
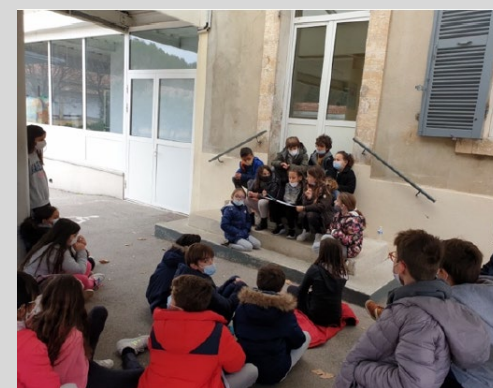
- En site occupé école (deux phases neuf et réhab.), et logement à proximité ;
- Béton bas carbone, temps de séchage ;
- Amiante supplémentaire (réseau non repéré) ;
- Charpente métallique non réemployée

- Délimitation du chantier / Signalisation ;
- Phase de chantier rapide (préfabrication prémur) ;
- Réunion de sensibilisation, café chantier, présentation du projet ;
- Arrosage lors de travaux avec poussière et vent.

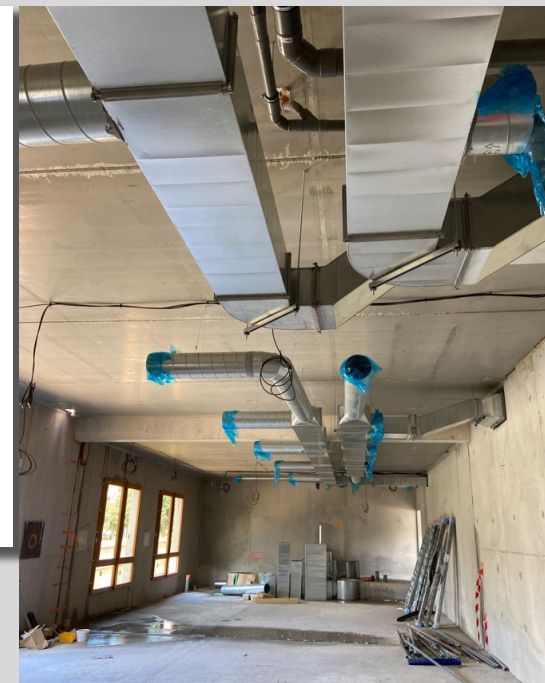
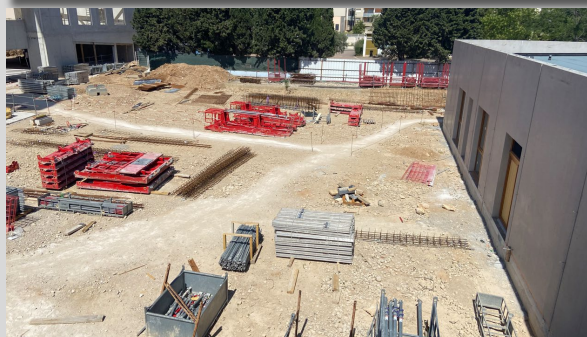
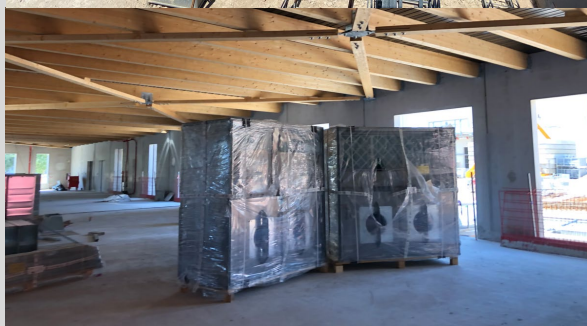
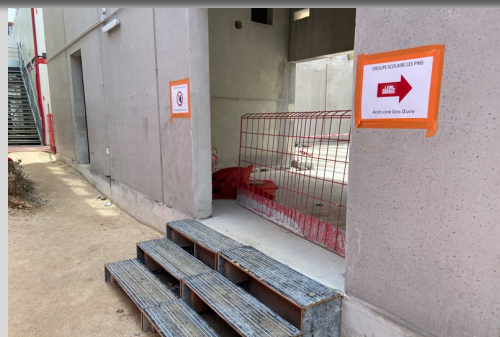
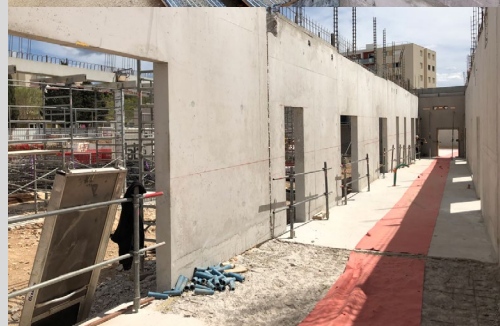
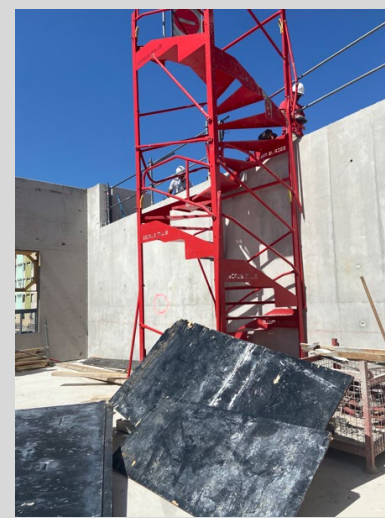
- Chantier bien entretenu (signalisation, aire de stockage et tri, bac de décantation etc)
- Protection des CTA de l'humidité et de la poussière
- Protection des bouches de ventilation
- Sécurité sur chantier (Tourelle, garde corps, bouchon acier etc)
- Heures d'insertion à 5%

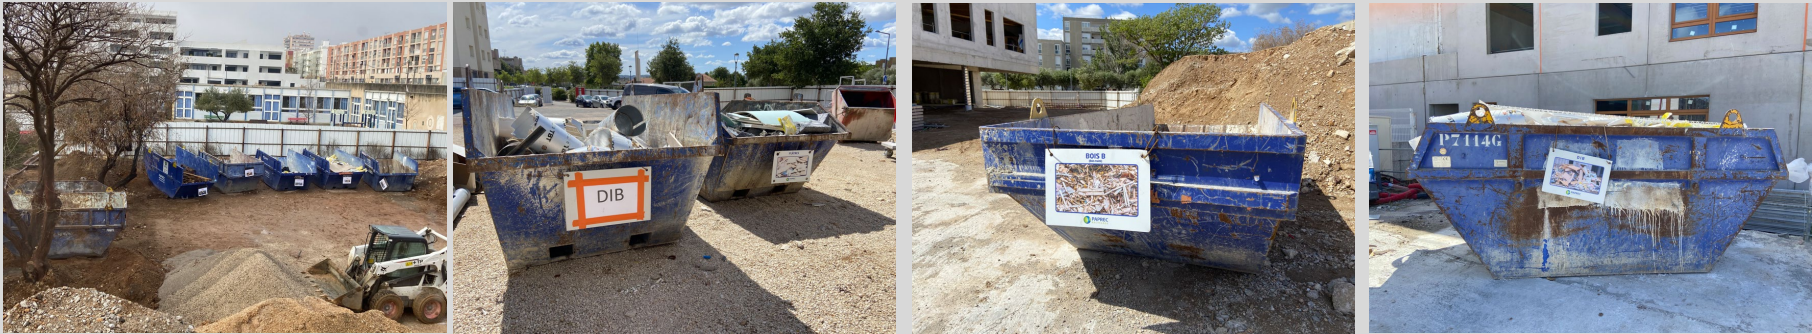
200 Tonnes valorisés  
89% des déchets de chantier valorisés (cible : 80%)

Partie neuve et réhabilité							
Type de déchet	Tonnes	% recyclés	Kg	Kg/m² SDP	Ratio BDM neuf	Ratio BDM réhabilité	T recyclées
DIB	139,7	86%	139 660	26,9	57	38	119,7
Gravats / Inertes	62,0	100% / 86%	62 000	11,9	94	0	54,6
Sans gravats / Inertes	3,0	100%	2 980	0,6	70	47	3,0
Bois	22,5	100%	22 460	4,3	11	5	22,5
Fer	12,1	100%	12 140	2,3	3	3	-
Total	239,2	-	239 240	46,0	235	93	199,7

Partie neuve : 39,5 kg / m² SDP  
Partie réhab. : 112,1 kg / m² SDP

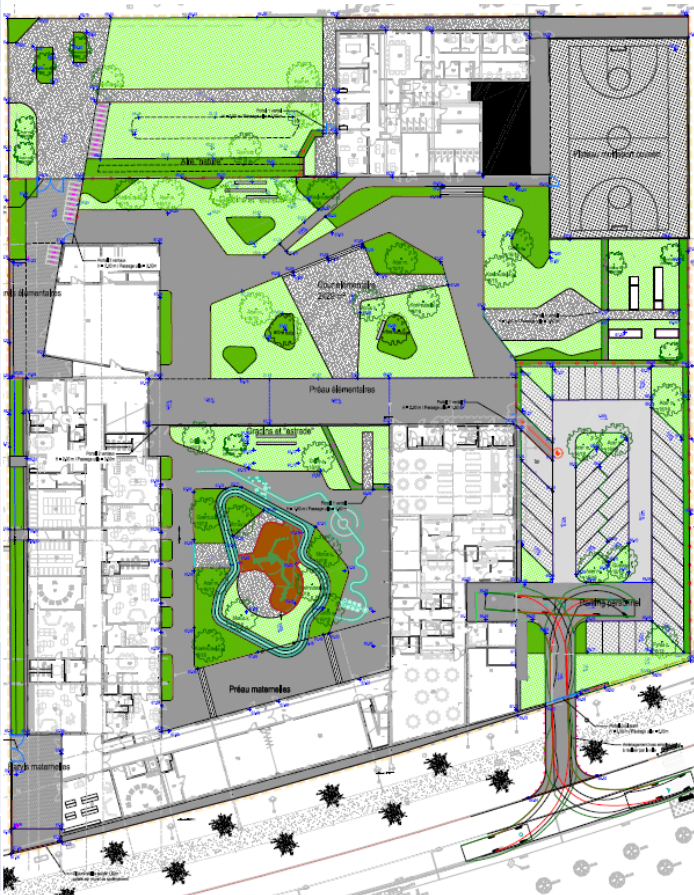
Plan PAE phase PRO

Désignation	PRO	EXE
Enrobé	Béton 1636m <sup>2</sup>	Drainant 1636m <sup>2</sup>
Copeau de bois	Aucun	+558m <sup>2</sup>
Terre	-	+400m3
Végétation	Pelouse 1250m <sup>2</sup>	Gazon Bermudes 1250m <sup>2</sup>
Massif et haie	-	+500m <sup>2</sup>
Platelage bois, graviers concassés	-	+60m <sup>2</sup>
Marquage au sol	-	+400pv
Potager	28,6m <sup>2</sup>	90,2m <sup>2</sup>
Stabilisé	-	+609m <sup>2</sup>
Arbres	≈ 41U	≈ 60U
