Commission d'évaluation : Réalisation du xx/xx/xxxx

Gymnase LEGTA (04)

Accord-cadre Etat-Région-ADEME 2007-2013

Maître d'Ouvrage	Architecte	BE Technique	AMO QEB
Région PACA	Gilles Coromp Marie Garcin	AGIBAT	QCS Services

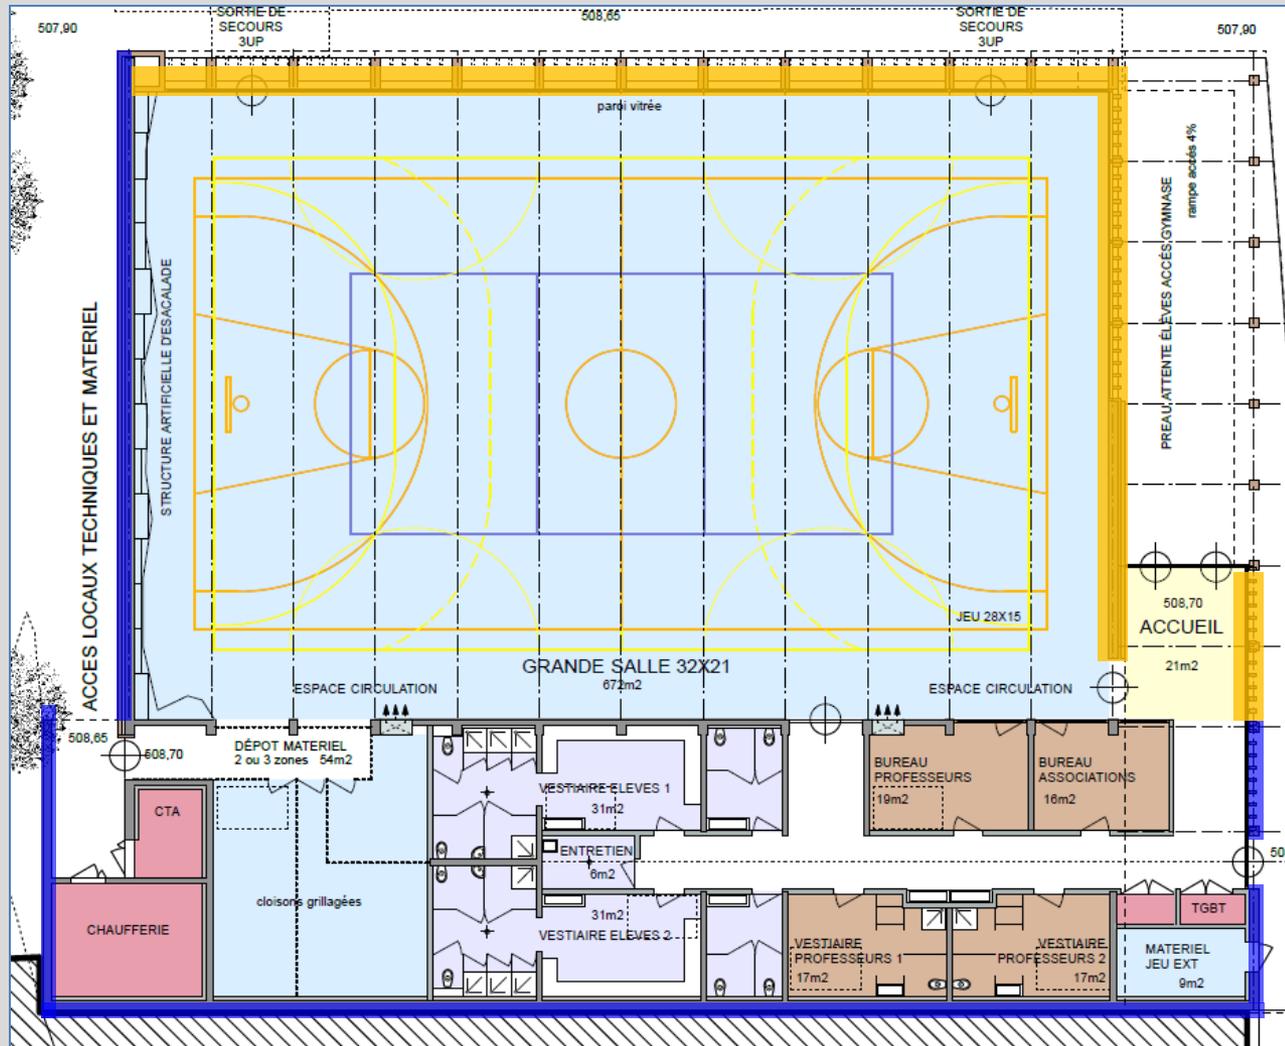
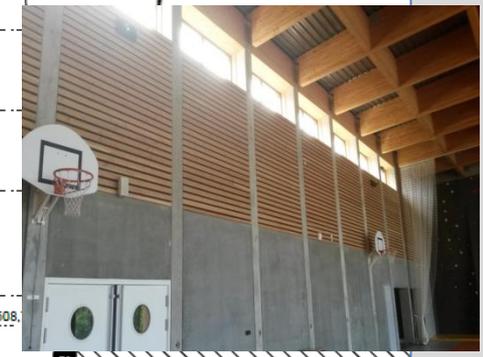
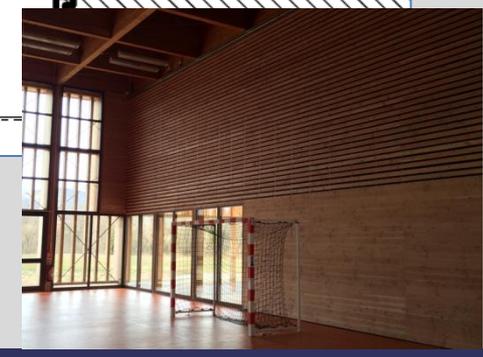
Plan de niveaux - RdC

- Ossature bois
- Béton

- Mixité bois/béton

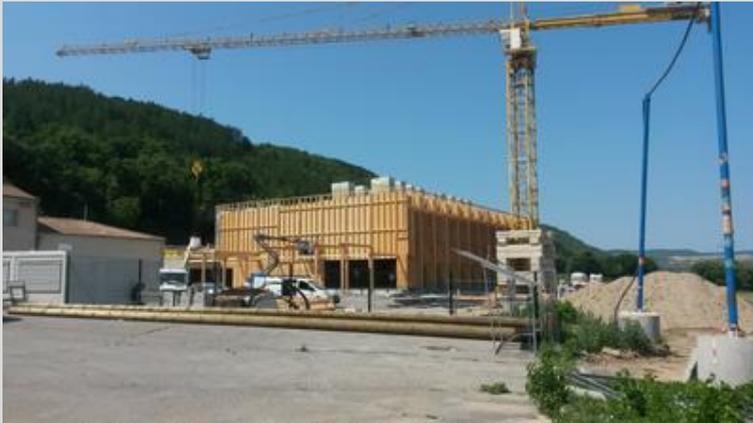
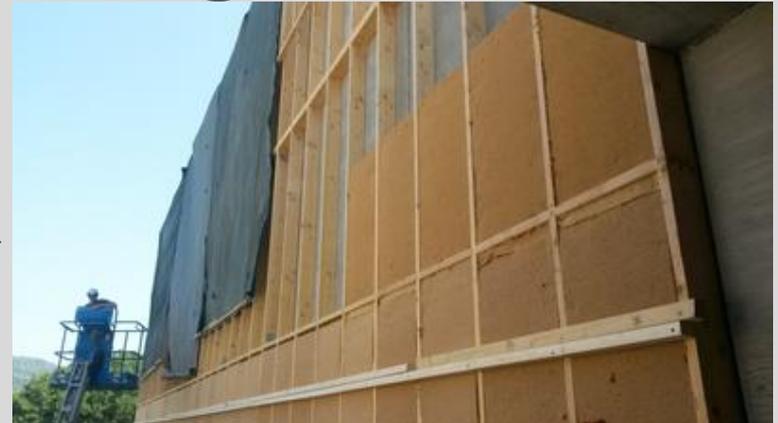
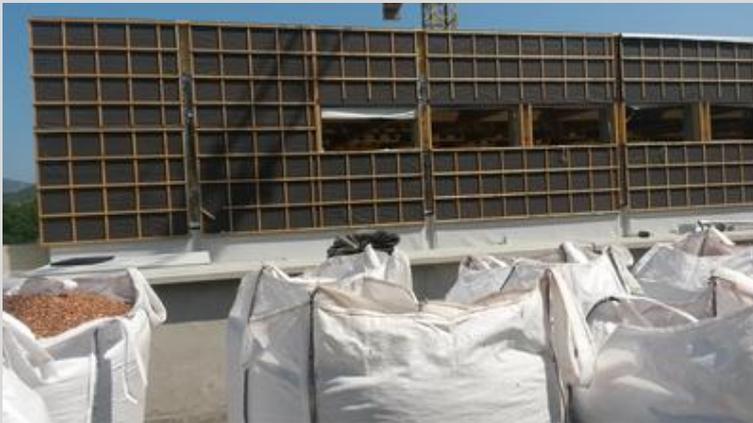
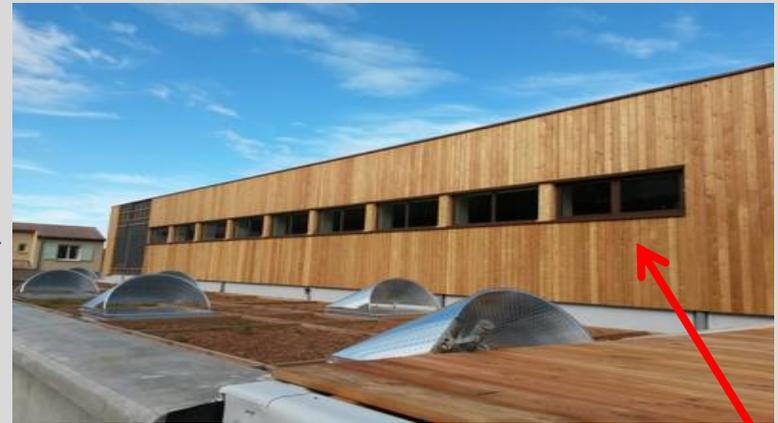
La boîte
béton

VUES EXTERIEURES
(de juin à novembre 2015)

Mélèze

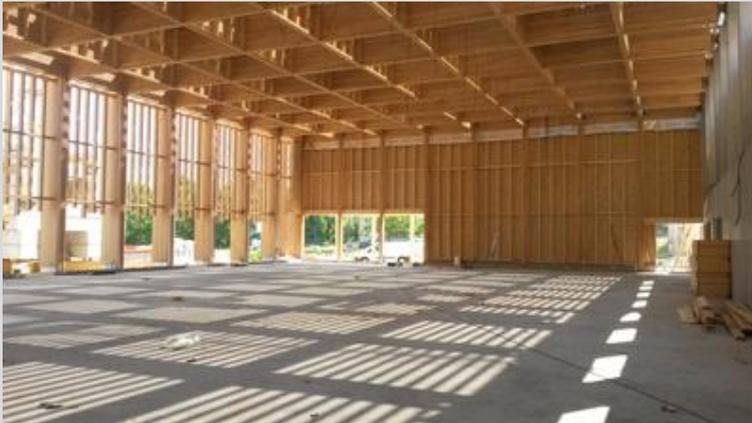
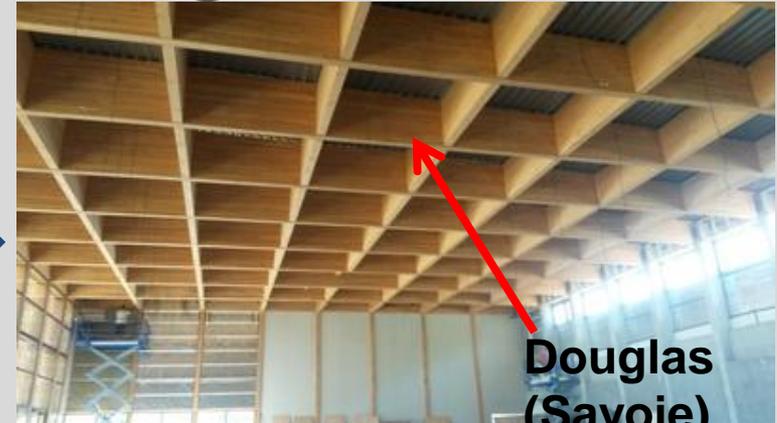
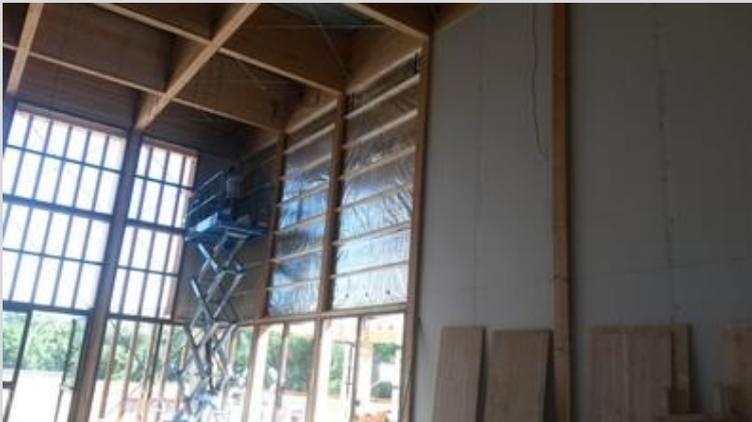
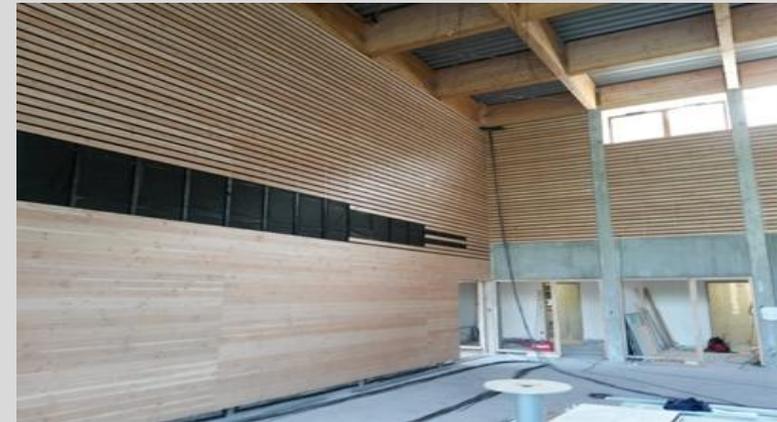
VUES INTERIEURES
(de juin à novembre 2015)

Le bois

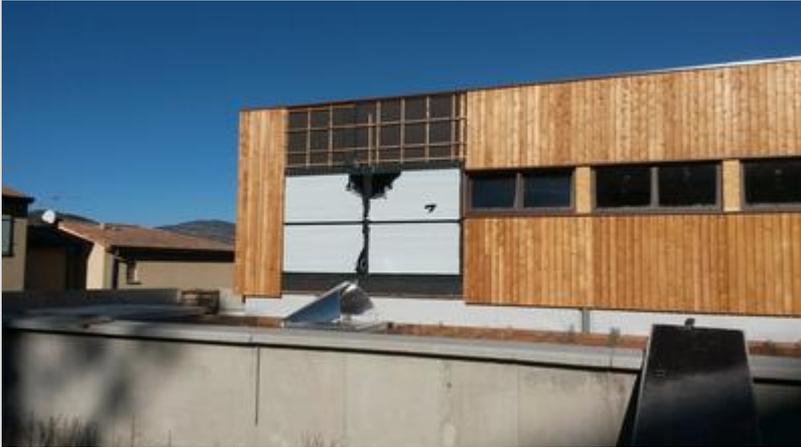
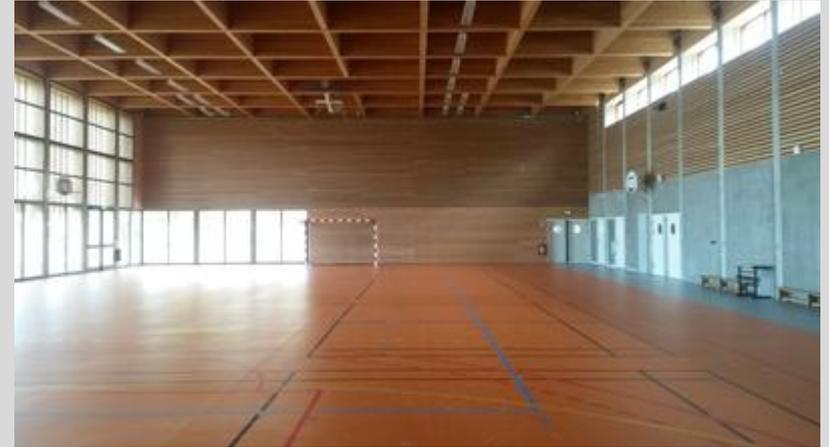
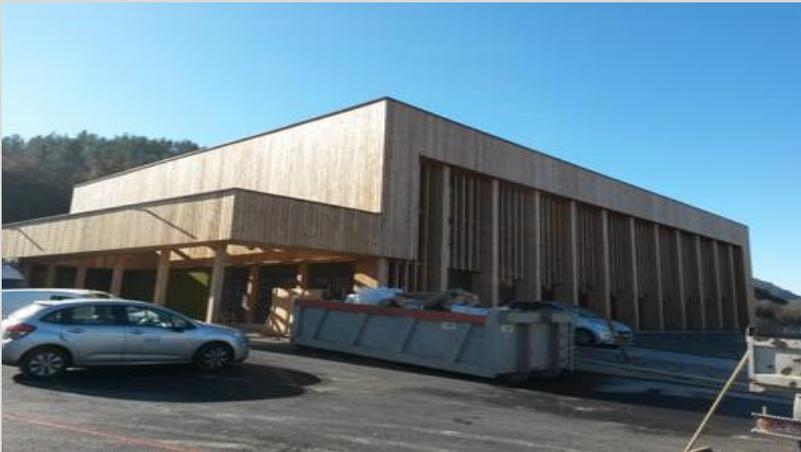
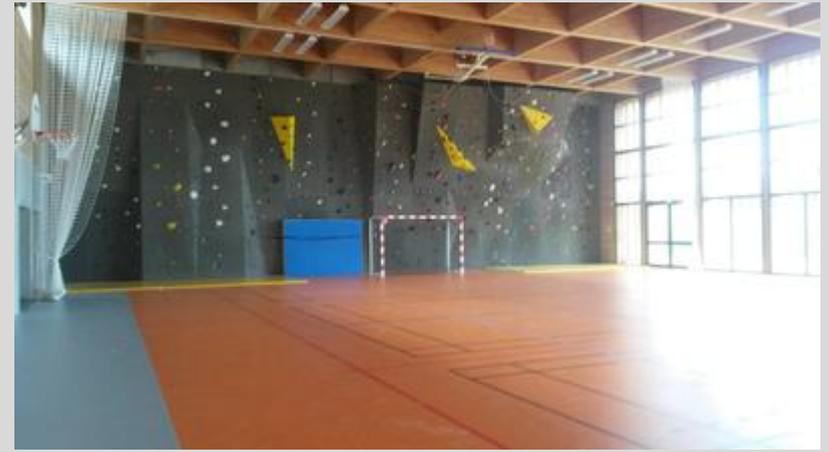
Chronologie du chantier

Pendant de
ce temps-là

- Un choix constructif, avec une forte majorité de préfabrication béton qui a permis un vrai chantier propre
- Respect des contraintes environnementales : un « vrai » chantier propre,
- Un chantier exemplaire : des entreprises concernées
Certaines entreprises évacuaient elles-mêmes leurs déchets
- Respect des riverains (site occupé)

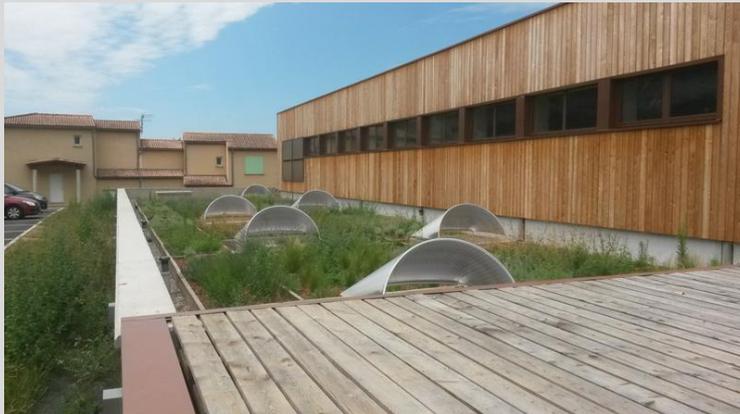
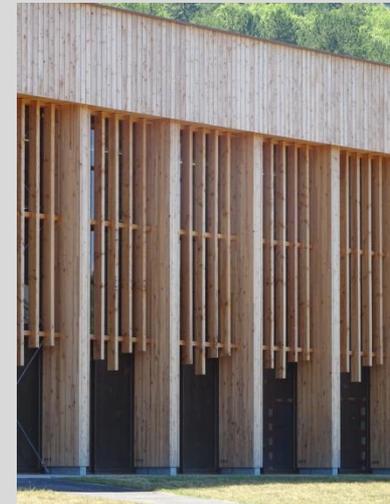
- Protection solaire

- éclairage zénitale pour les vestiaires : protection par des auvents métalliques
- brise-soleils façade nord

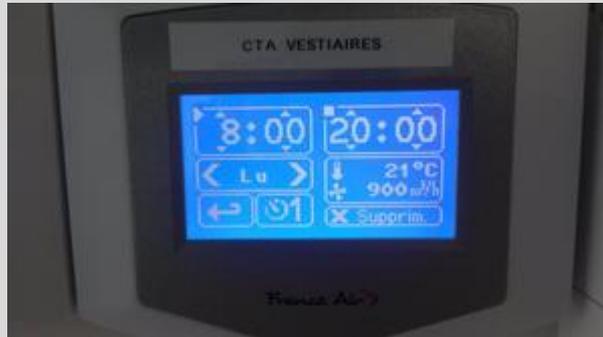
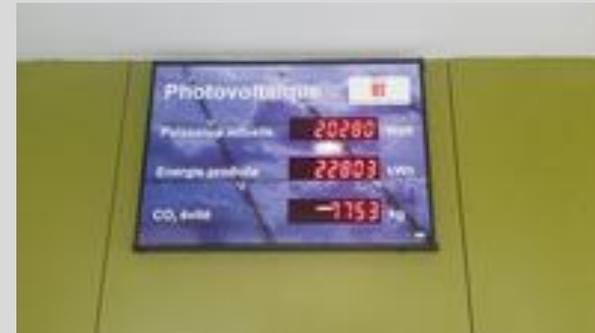
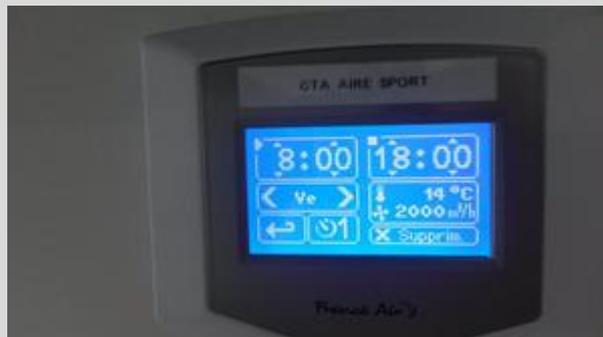
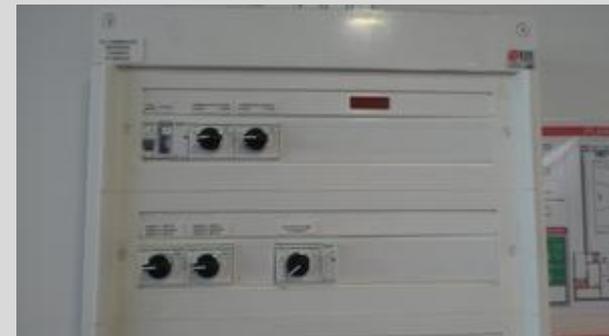
Des comptages et sous-comptages

Surventilation nocturne +
éclairage 0/300/500 lux
