Commission d'évaluation : Réalisation du 13/10/2015

Maison de la vie Associative, (13)

Accord-cadre Etat-Région-ADEME 2007-2013

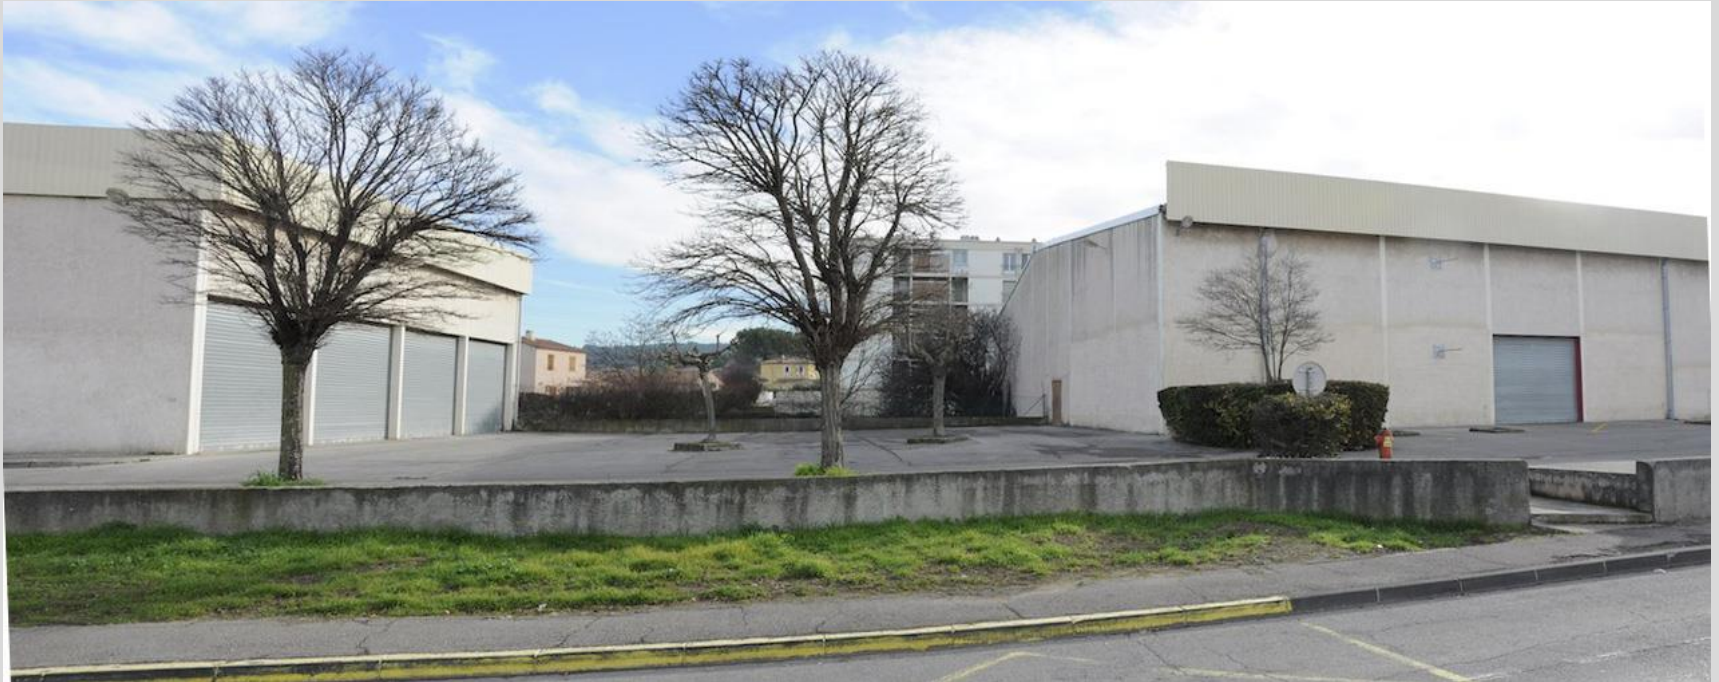
- Le projet prend place au Nord de la Halle déjà existante
- 2 entrées marquées et distinctes

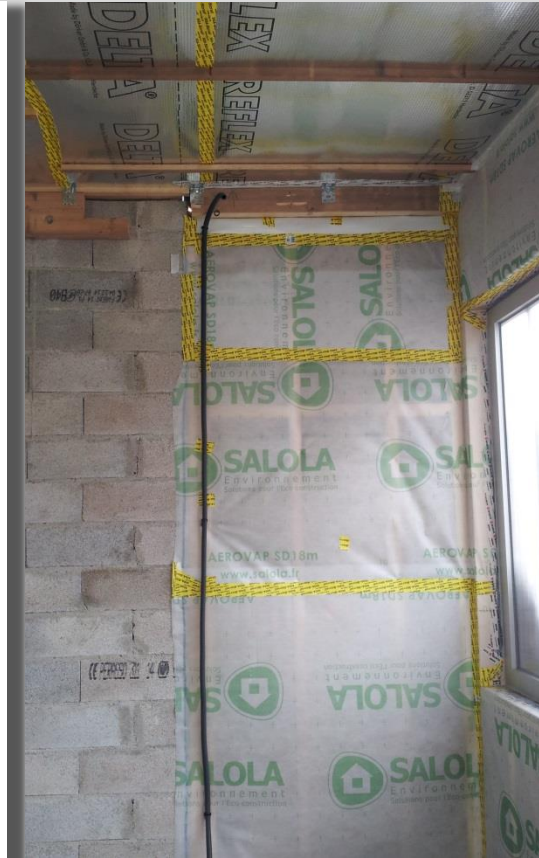
Le Chantier/ La Construction

- Gestion de l'interface entre le gros œuvre ossature bois et le gros œuvre traditionnelle pour traiter l'étanchéité à l'eau et l'étanchéité à l'air
- Test d'étanchéité à l'air en présence des entreprises
- Limiter la mixité des modes constructifs

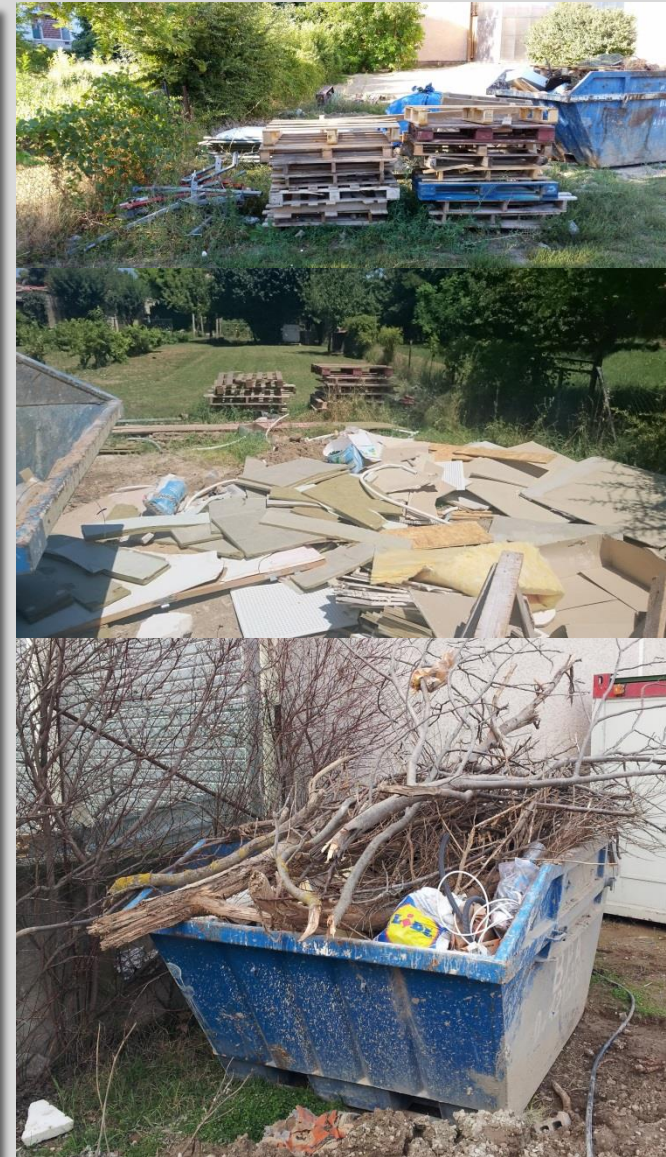
Le Chantier/ La Construction

- Gestion des déchets à la charge de l'entreprise gros œuvre traditionnelle
- Rotation des bennes très aléatoires dès lors que la santé financière de l'entreprise est en péril
- S'assurer de la signature par toutes les entreprises du compte prorata au démarrage du chantier

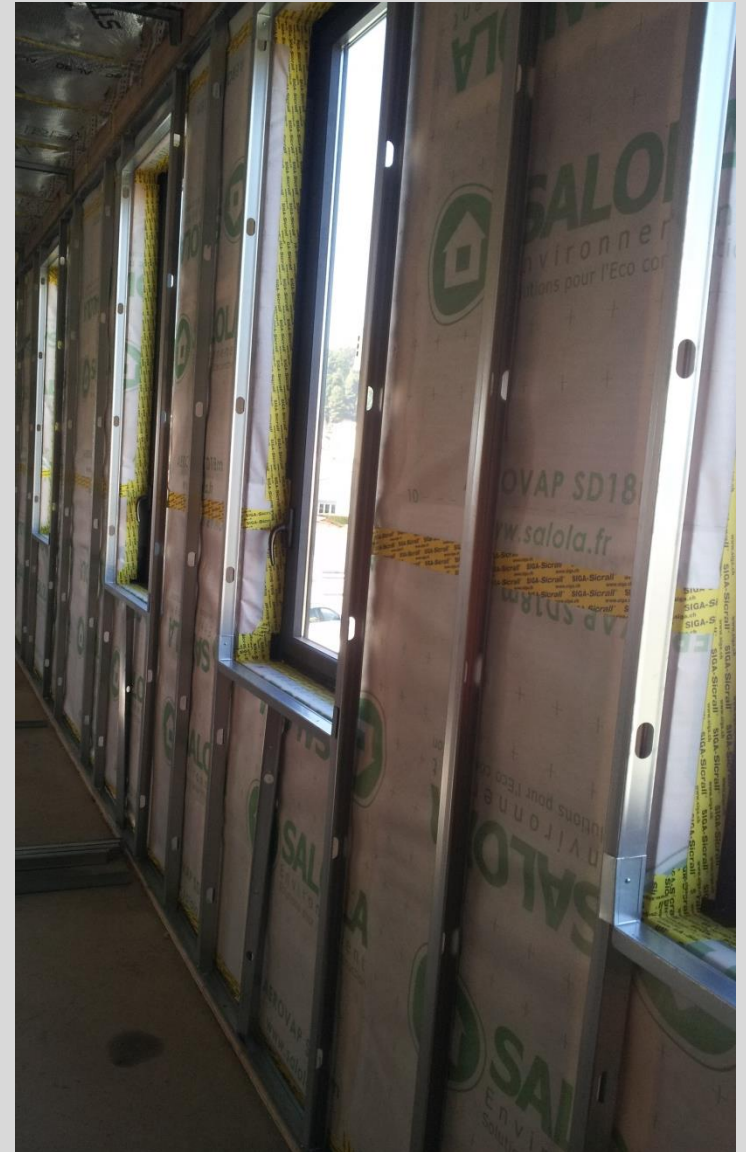
Le Chantier/ La Construction

- Traitement attentif de l'étanchéité à l'air en façade nord par le classement AEV des menuiseries et la mise en œuvre de la membrane étanche au droit des menuiseries

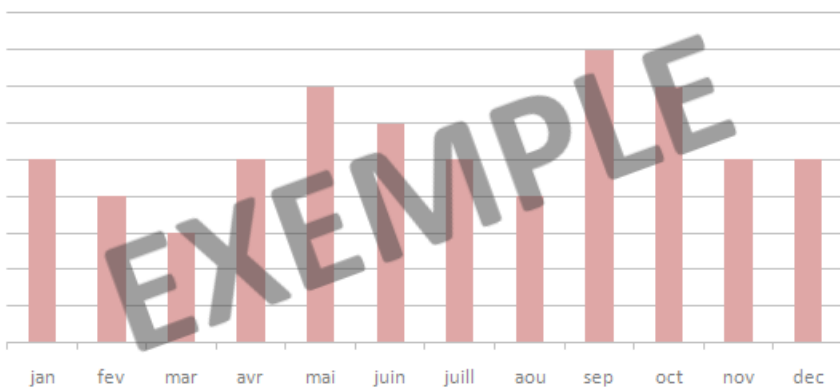
elec

Faire un point sur les consommations d'énergie du chantier

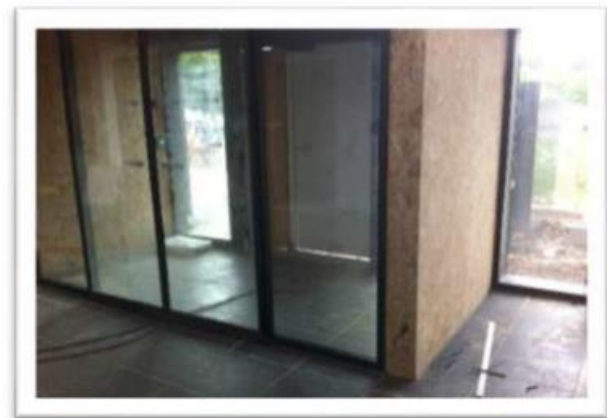
- Le paradoxe du test d'étanchéité à l'air

Défaut 1	Localisation de la fuite	
	Menuiseries	
	Lieu	Hall
	Description	Codification : C6
	Baie coulissante: jeu excessif entre parties vitrées d'un chassis coulissant, et/ou en partie haute et basse de chassis	
	Quantification de la fuite	Forte
	Précision / Remarque

Q4 Pa-surf = 0,43 m³/(h.m²) ≤ 3,00 m³/(h.m²)

Q4 Pa-surf = 2,61 m³/(h.m²) ≤ 3,00 m³/(h.m²)
