Bd des Italiens - Marseille 15^{ème}

Réhabilitation d'un ensemble de 2 immeubles de 10 logements sociaux

Le projet - Principes généraux

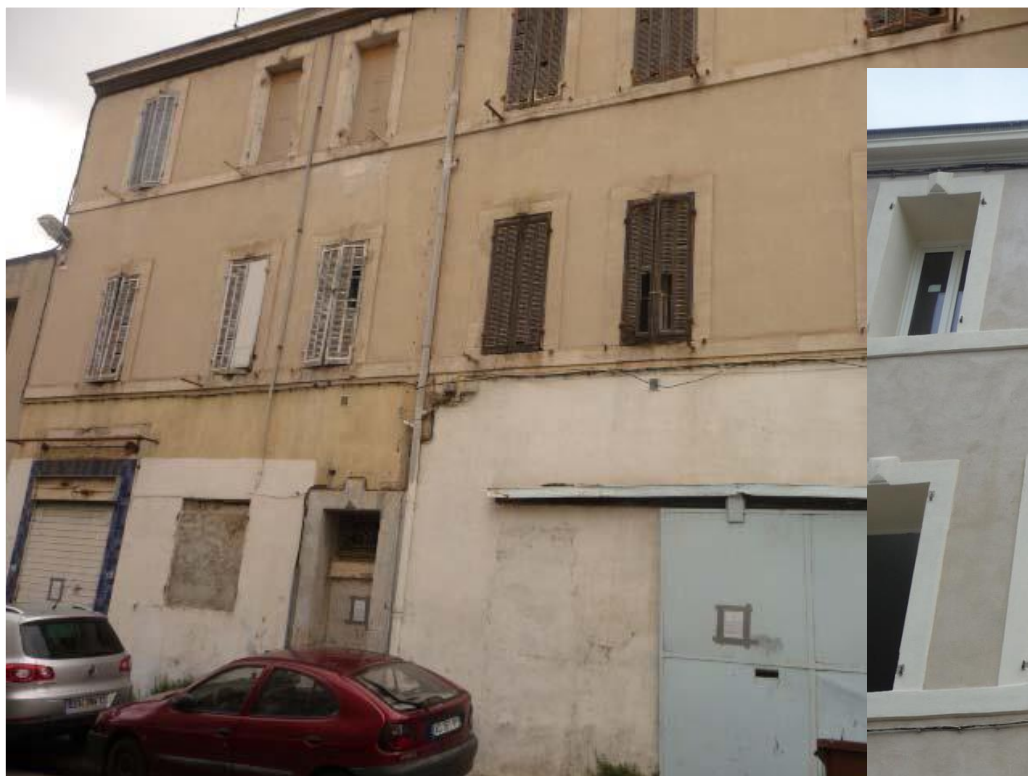
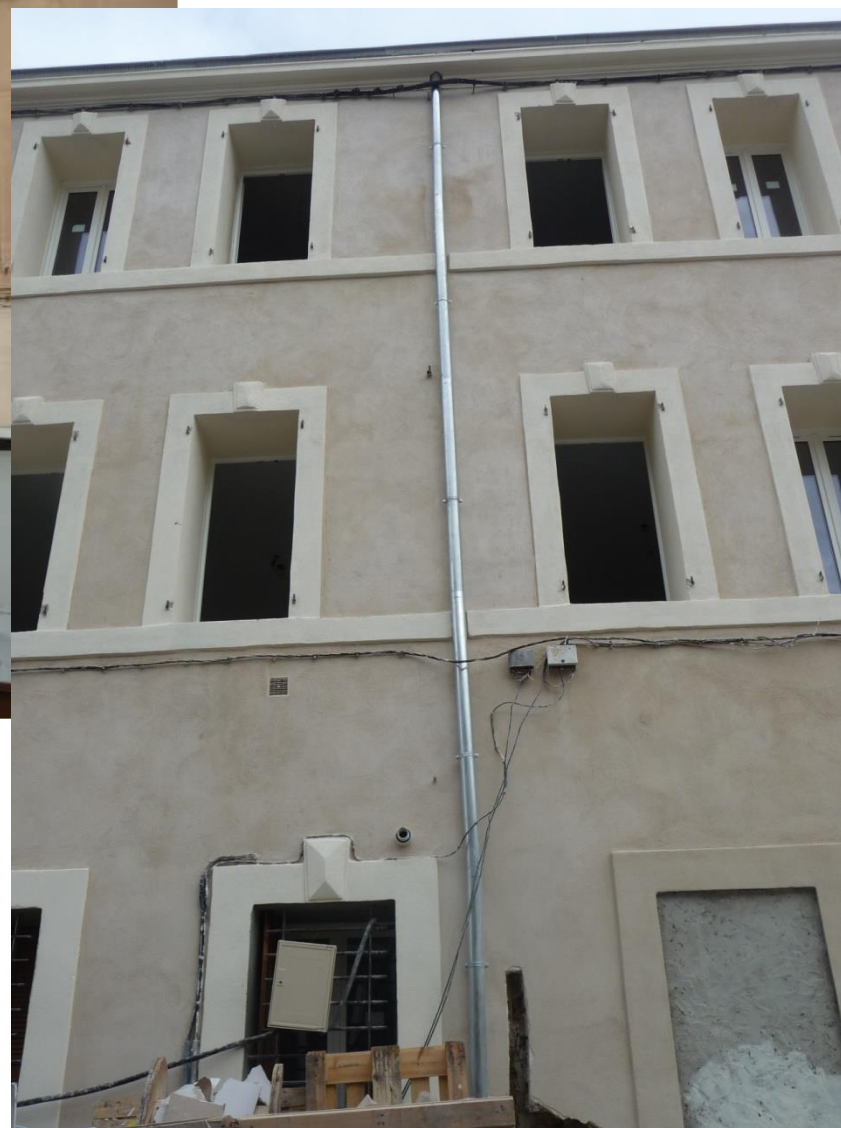
Façades

- Pierre froide
- Doublages intérieurs laine de roche et ITE bardage bois
- $R = 3,15$ (ITI) et $3,3$ (ITE)

- Bois - $U_w = 1.60 W/m^2.K$
- FS = 40 %
