Villa Berthe - ancienne résidence privée réhabilitée en maison des associations

Ce projet consiste en la réhabilitation d'une maison bourgeoise du début du siècle afin d'y installer la maison des associations, devenue Maison de la Vie vençoise

Réhabilitation de la villa Berthe

51 avenue des alliés – Ville de Vence

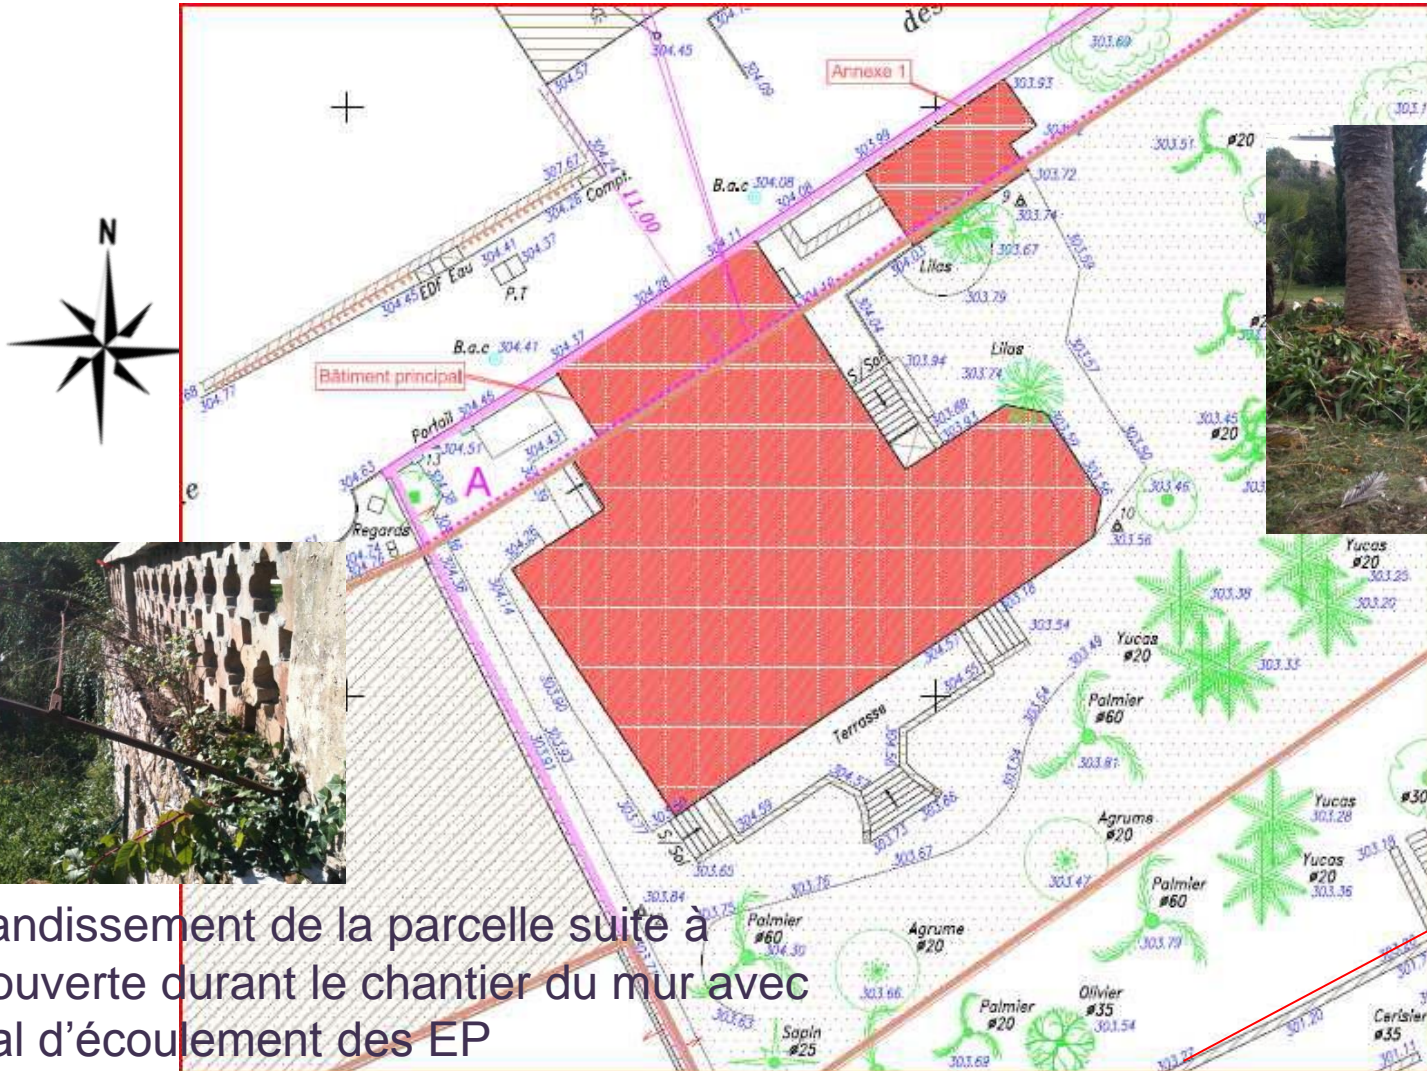
Plan masse

Agrandissement de la parcelle suite à découverte durant le chantier du mur avec canal d'écoulement des EP

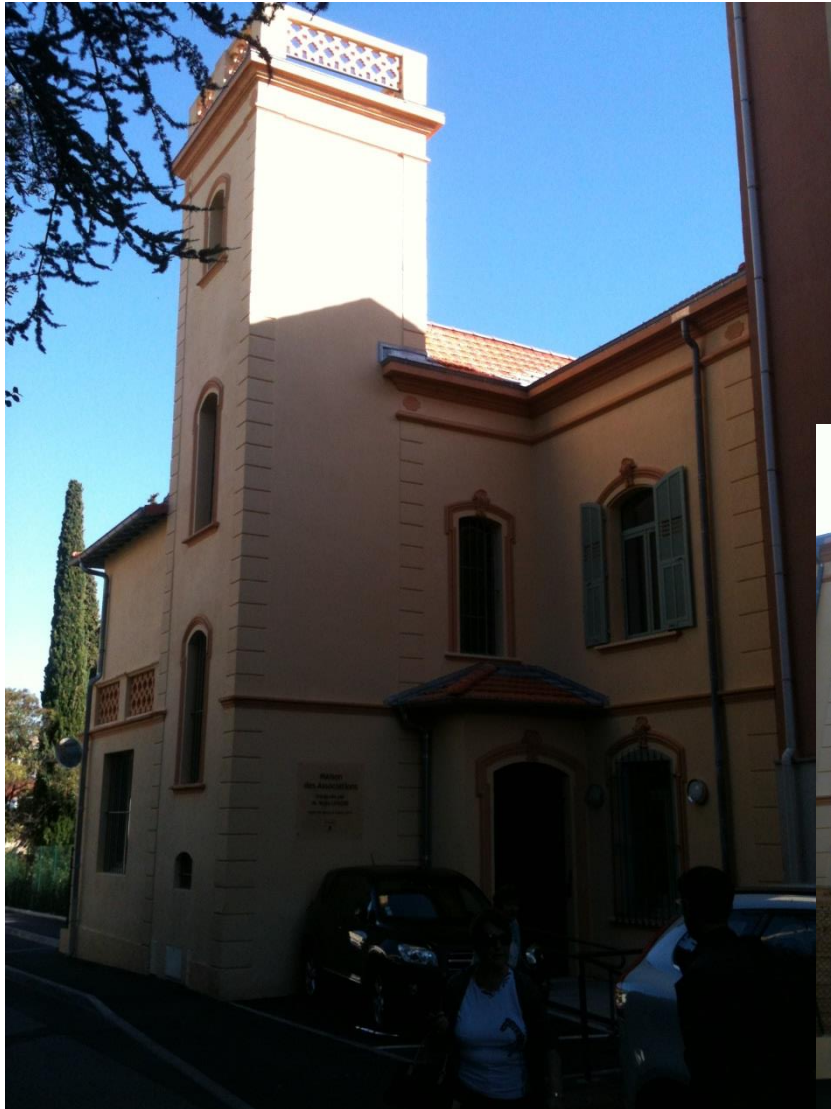
Façades Nord

La façade NORD est implantée en bordure de voie publique (avenue des Alliés)

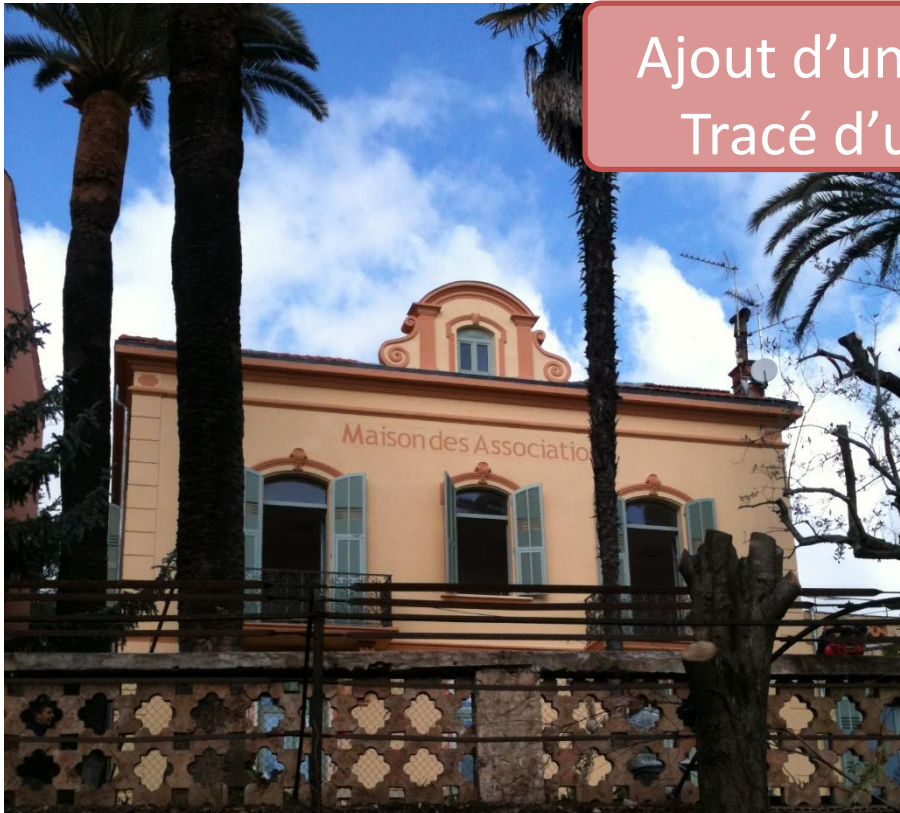
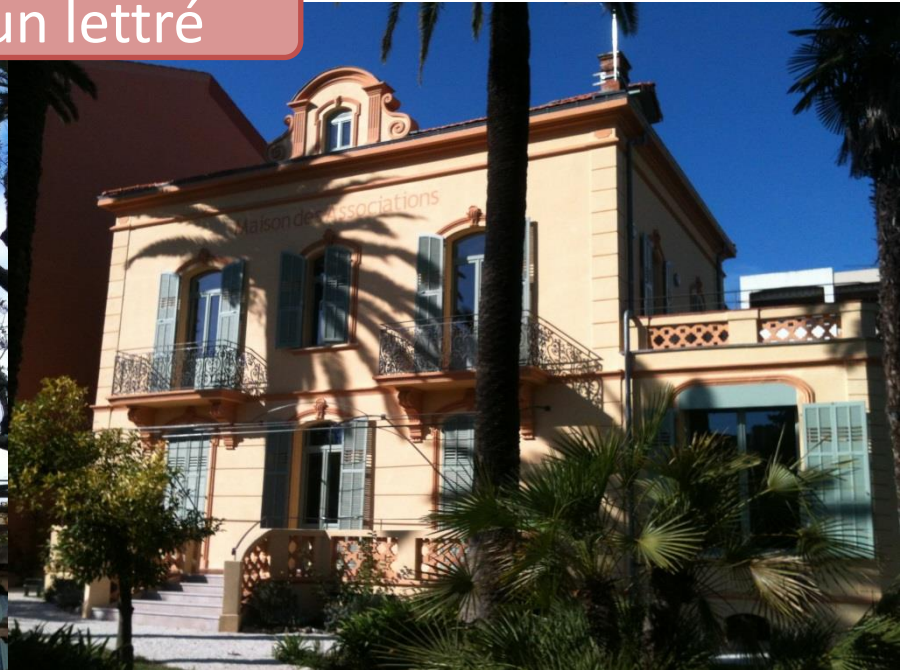
Façades sud

Ajout d'une pergola
Tracé d'un lettré

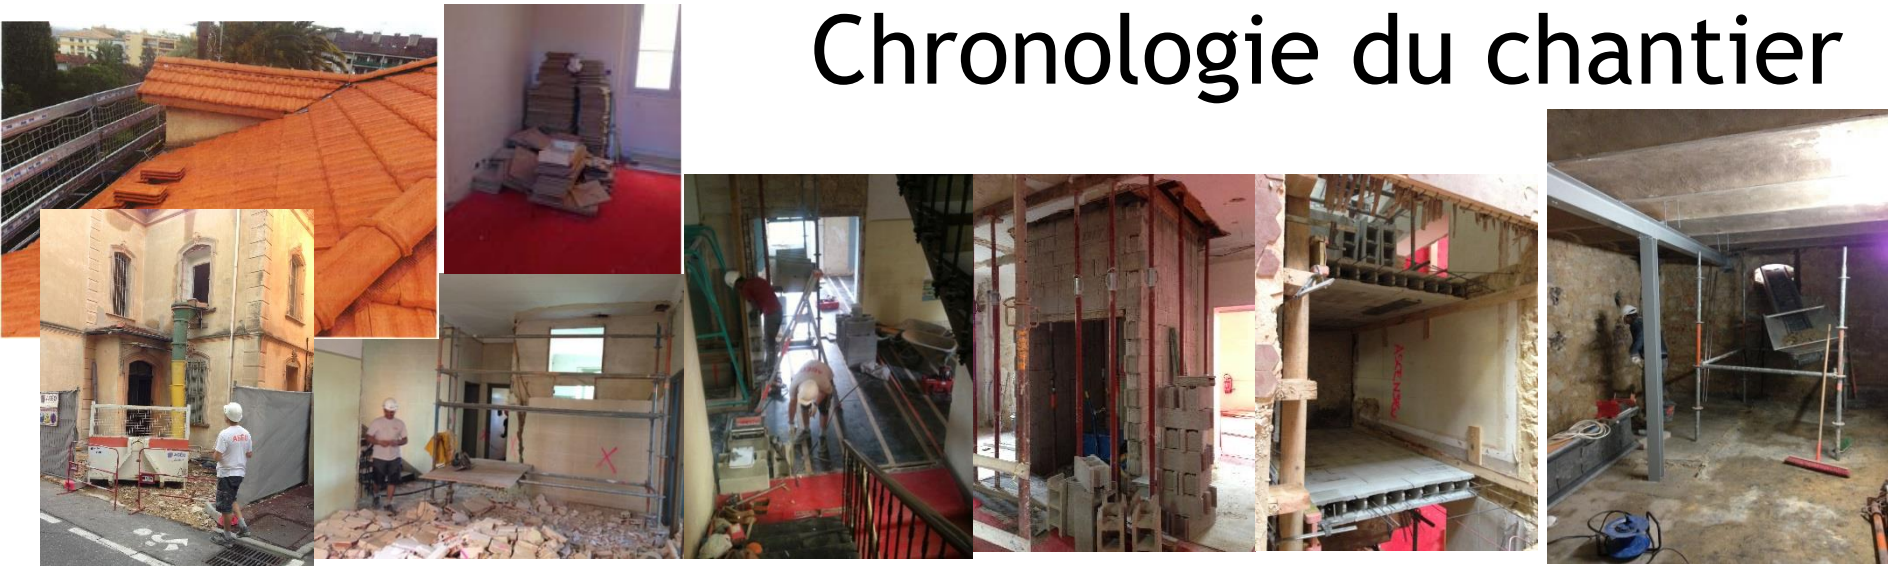
Chronologie du chantier

07/13

Etudes préparation
installation
chantier Protection
des existants

08/13

Réfection Toiture
Dépose des
installations

09/13

Démolitions
Cage ascenseur

10/13 Reprise des
planchers bois
Ouvertures
Sous sol

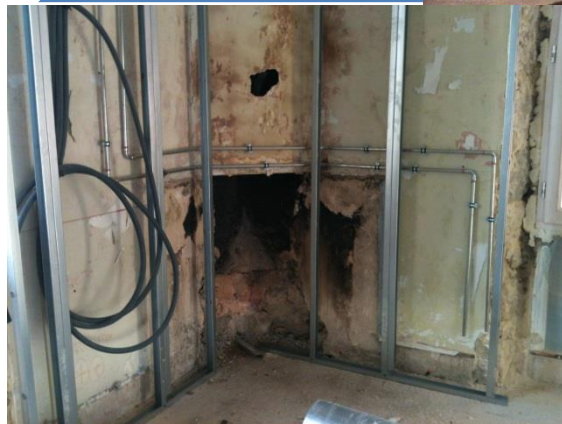
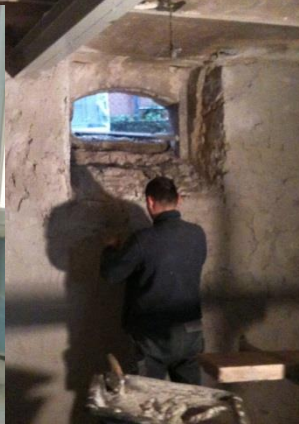
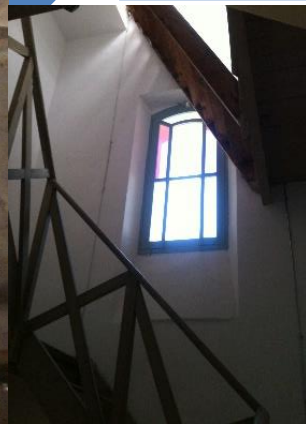
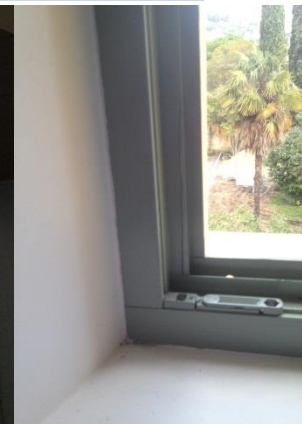
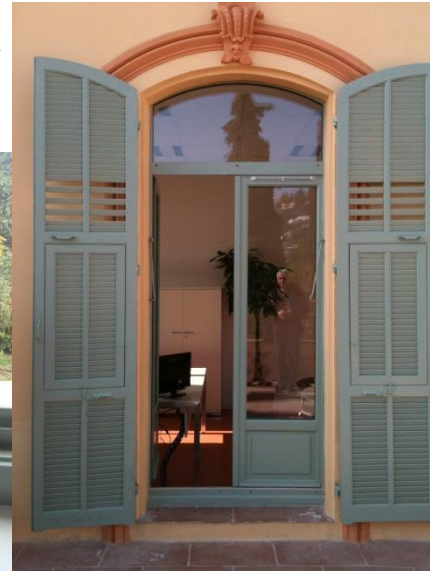
12/13 Isolation intérieure, cloisonnement

Ajustement menuiseries bois

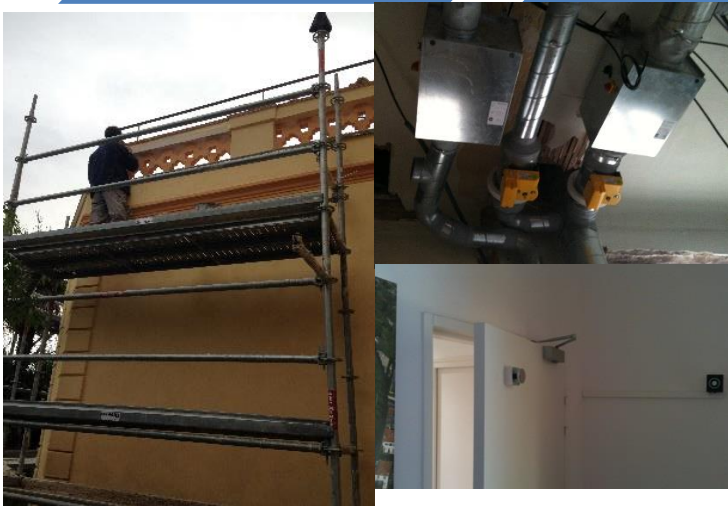
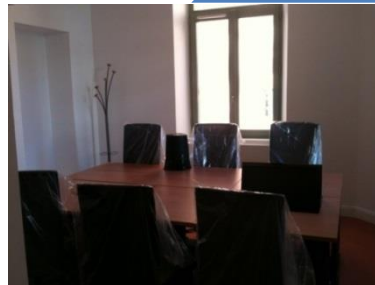
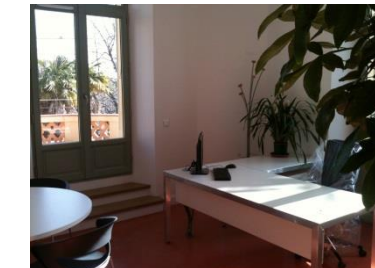
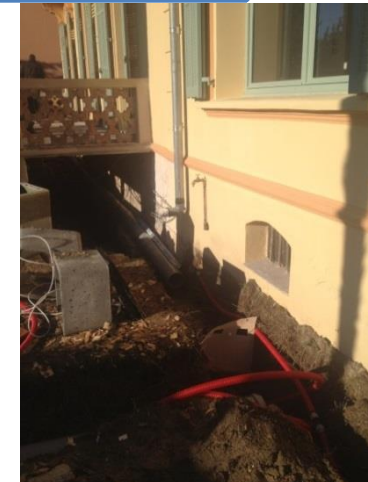
01/14 Façades
décroutage,
enduit à la chaux

02/14 Equipements
techniques

02/14 Peintures
finitions

03/14 Extérieurs VRD
Potager Jardins
Accessibilité

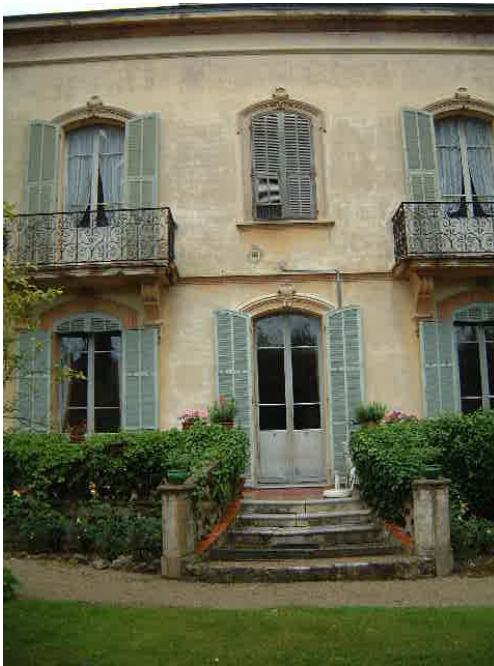
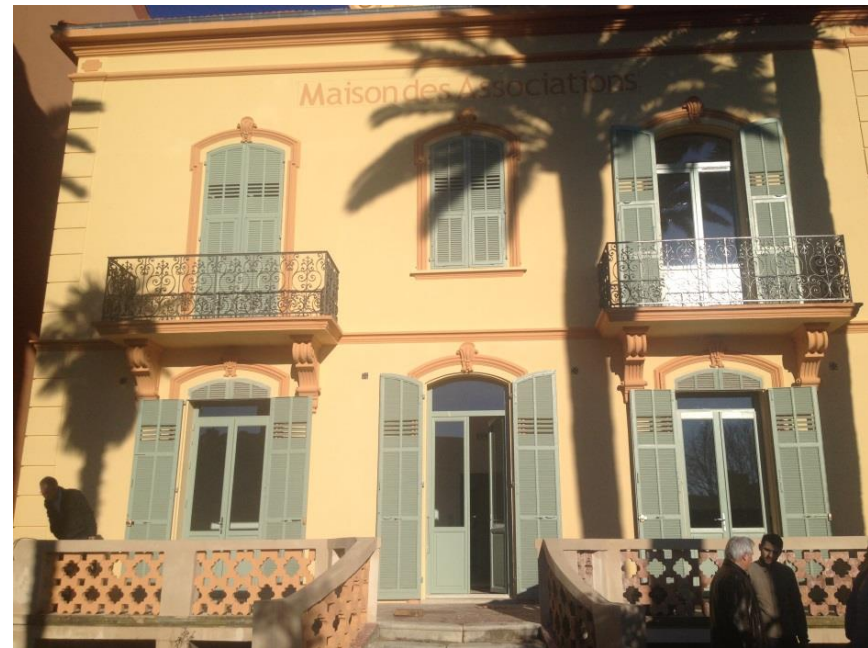
Suivi des étapes principales (*Avant / après*)

- Façades

après

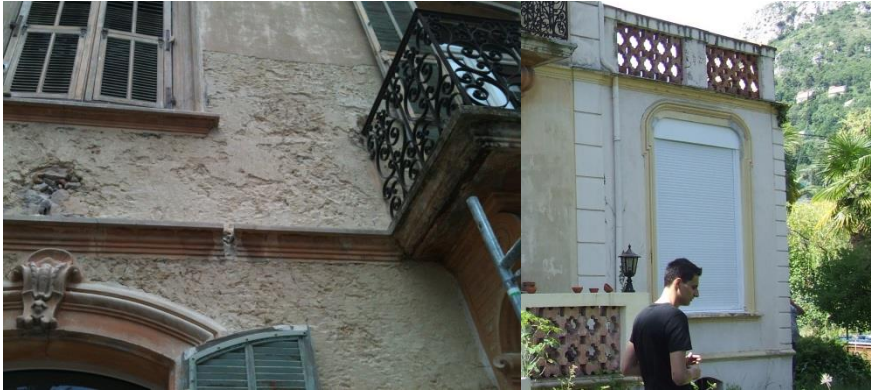
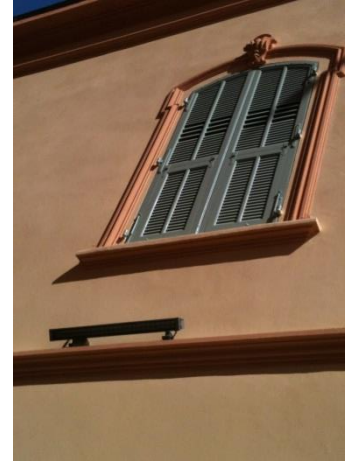
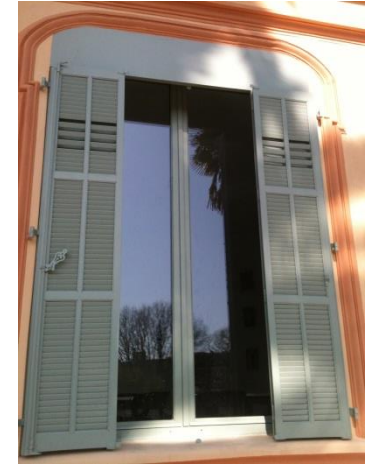
Suivi des étapes principales (*Avant / après*)

- Persiennes

après

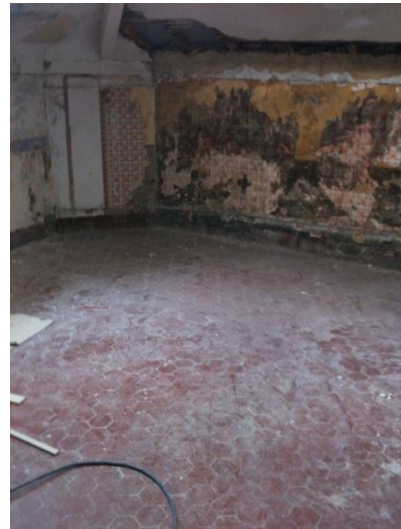
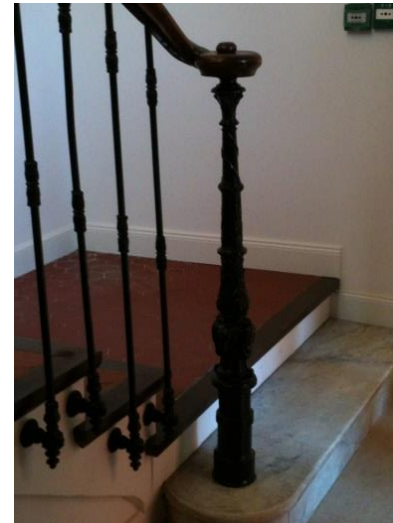
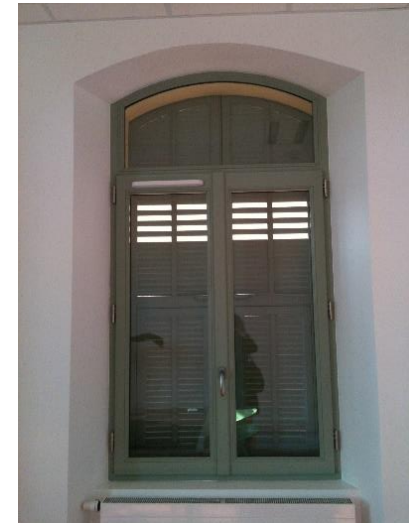
- Tomettes

- *Implication du service de la vie associative, des ateliers, toutes les entreprises et présence systématique sur le chantier.*
- *Qualité du travail de récupération des éléments existant : persiennes, escalier, tomettes, radiateurs*
- *Aménagement jardin par les service espaces verts de la ville et association permaculture (voir diapo suivante)*
- *Clause d'insertion (très bonne pratique révélée en phase chantier, les heures ont presque doublé - voir tableau suivant)*

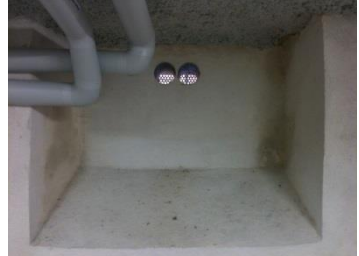
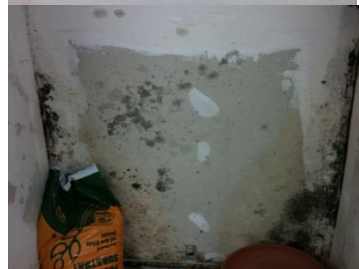
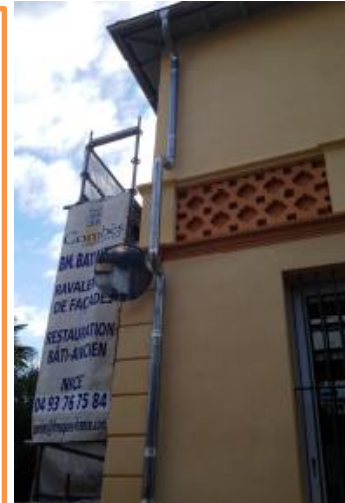
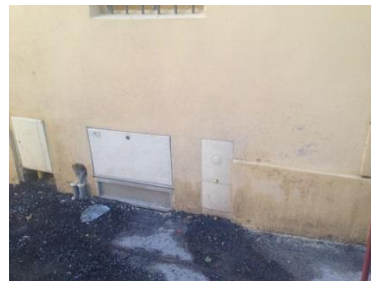
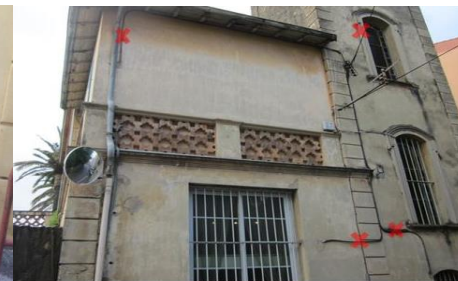
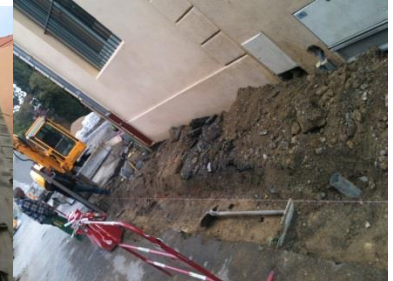
Points « négatifs » (suite)

Difficultés et Moyens de les résoudre

- *Humidité des murs anciens – séchage nécessaire avant isolation / peinture*
- *Descentes diamètre plus élevé et exutoires EP bouchés*
- *Habillage de la chaudière en cours de chantier*
- *Impossibilité de coordonner les concessionnaires*

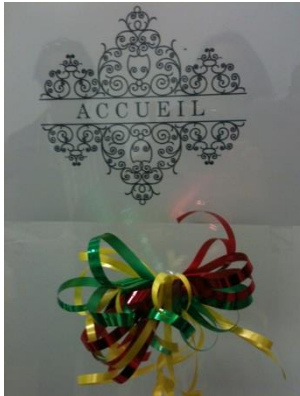
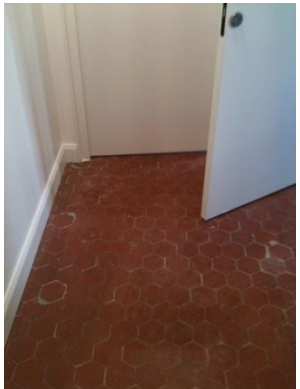
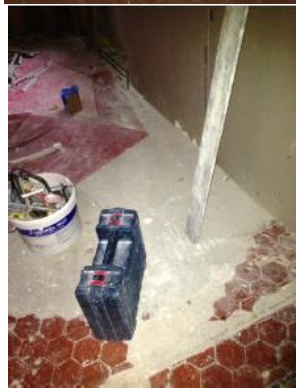
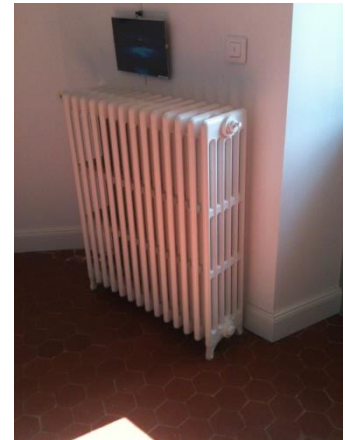
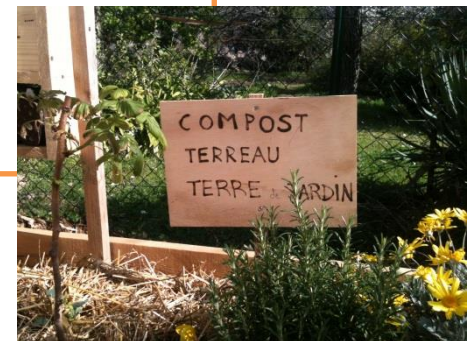
Points « positifs » - Bonnes pratiques

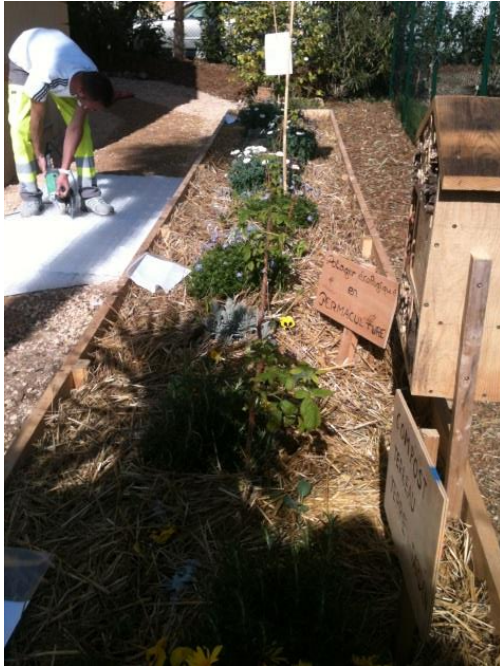
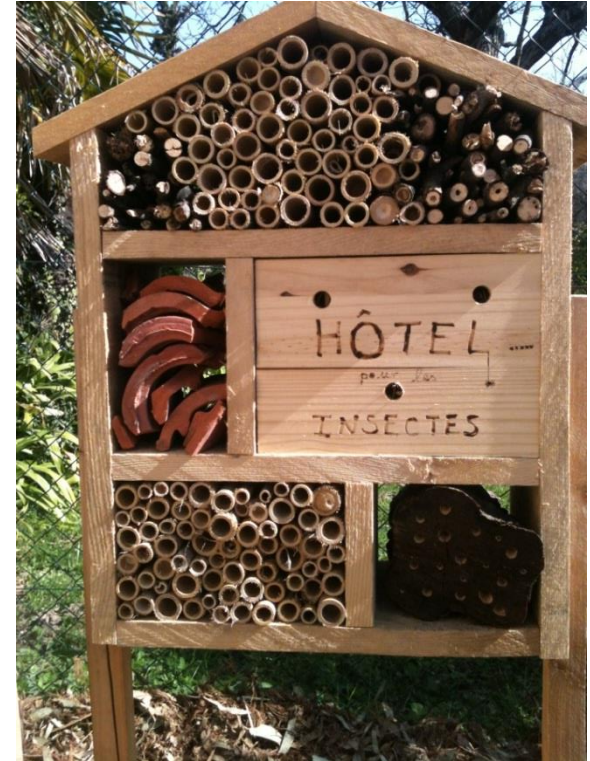
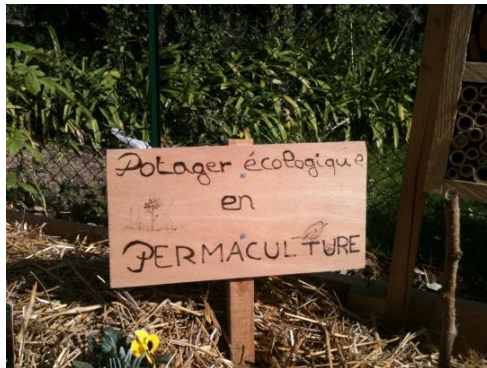
La permaculture:

- *Bonne implication de l'association et du service espaces verts*
- *Potager relié à la citerne de récupération des Ep existante*
- *Cueillette de fraises, framboises, haricots...etc*

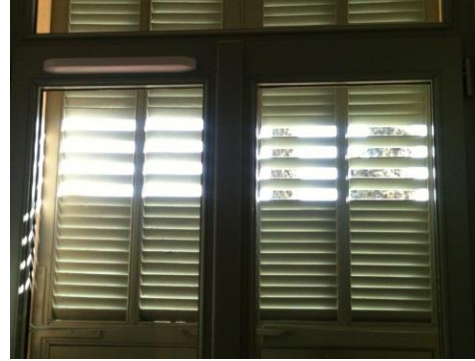
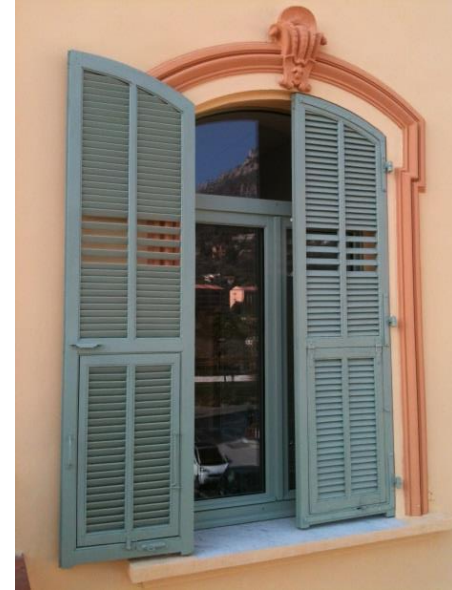
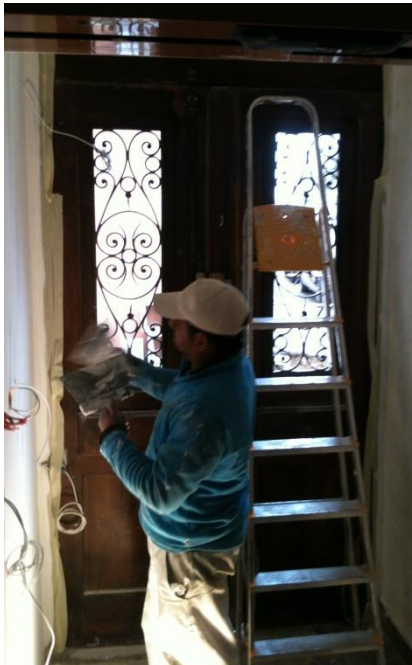
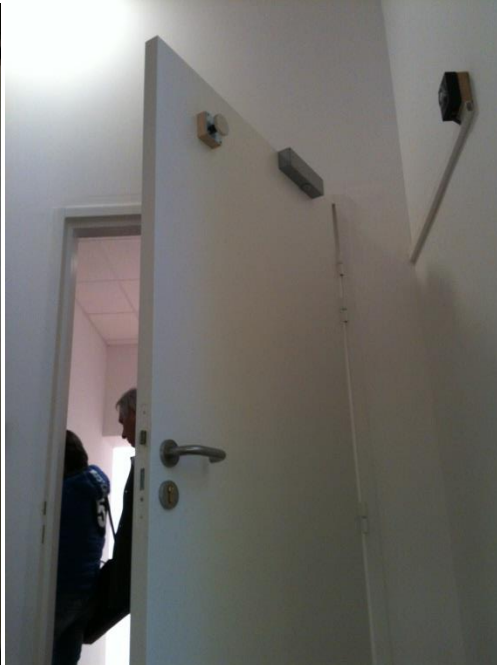
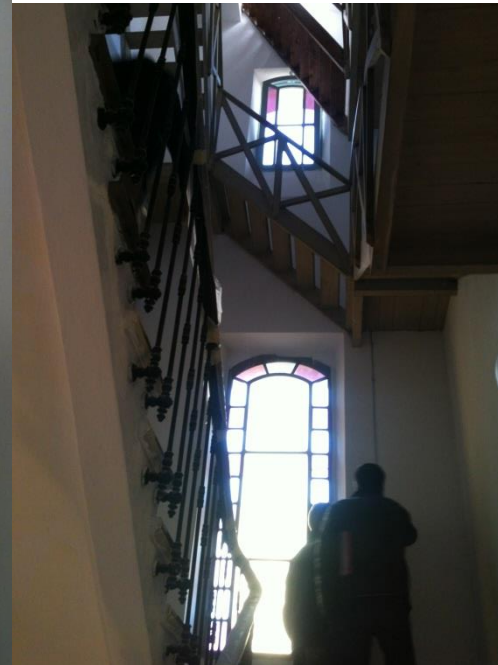
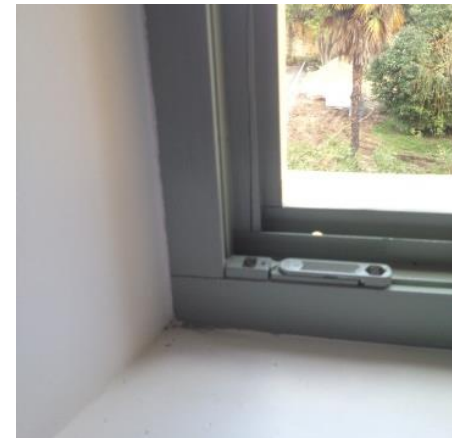
Innovations de chantier

- Persiennes
- Tour de ventilation

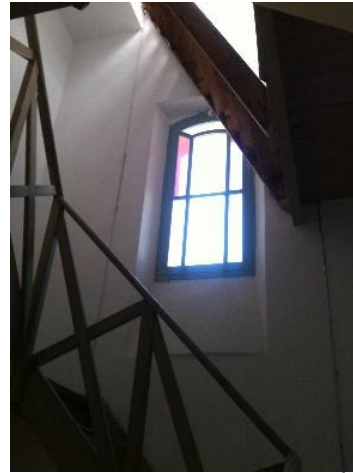
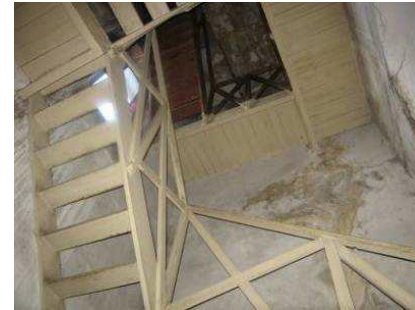
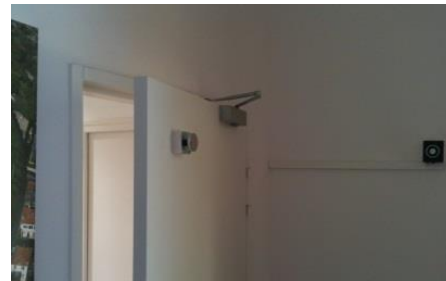
Innovations de chantier

- Persiennes
- Tour de ventilation

Une cage d'escalier chapeauté d'une « tour »
Système de ventilation/désenfumage réalisé grâce aux entreprises et bureau de contrôle

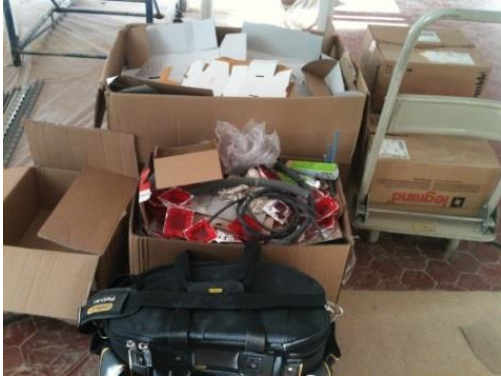
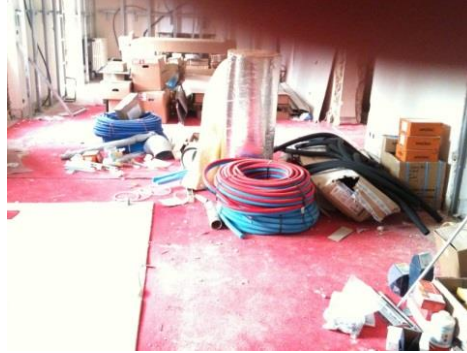
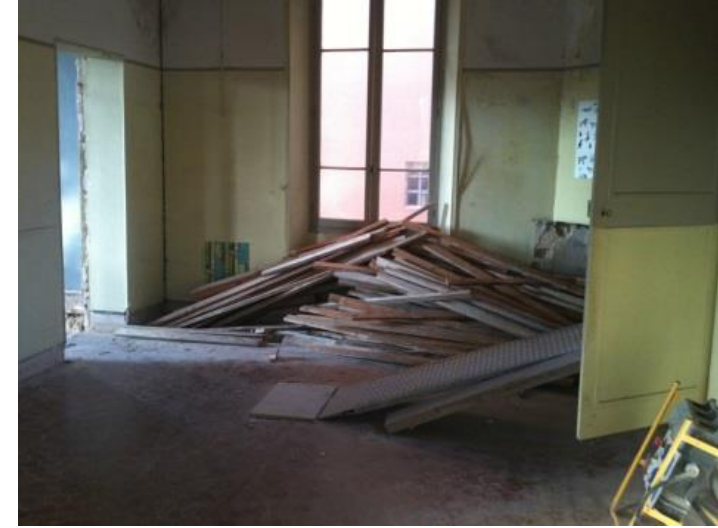
Les Déchets

Le chantier a été conduit dans le cadre d'une charte « chantier vert ».
Le gestion des déchets a été plutôt bien respecté par les entreprises avec des dérapages sur compte interentreprises
(Page suivante : bordereau de suivi)

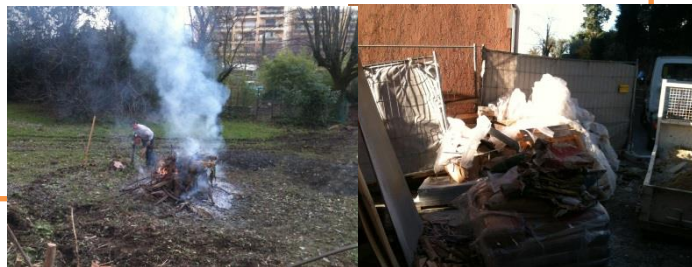
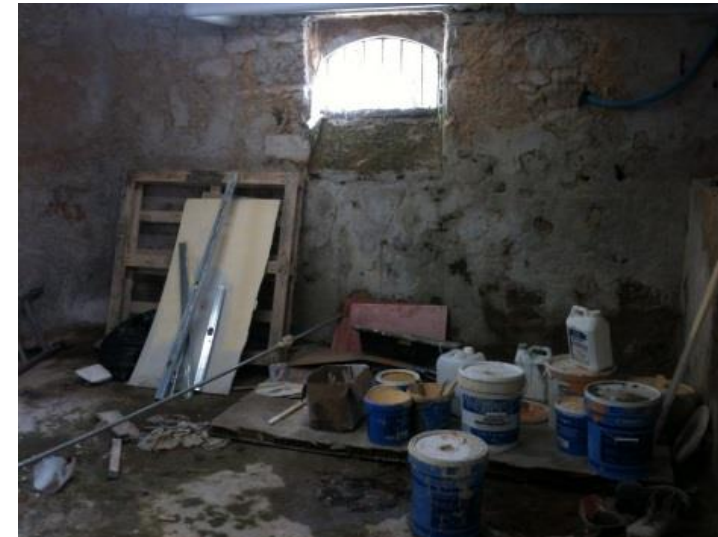
Gestion des déchets : bordereau de prise en charge

Tonnages :

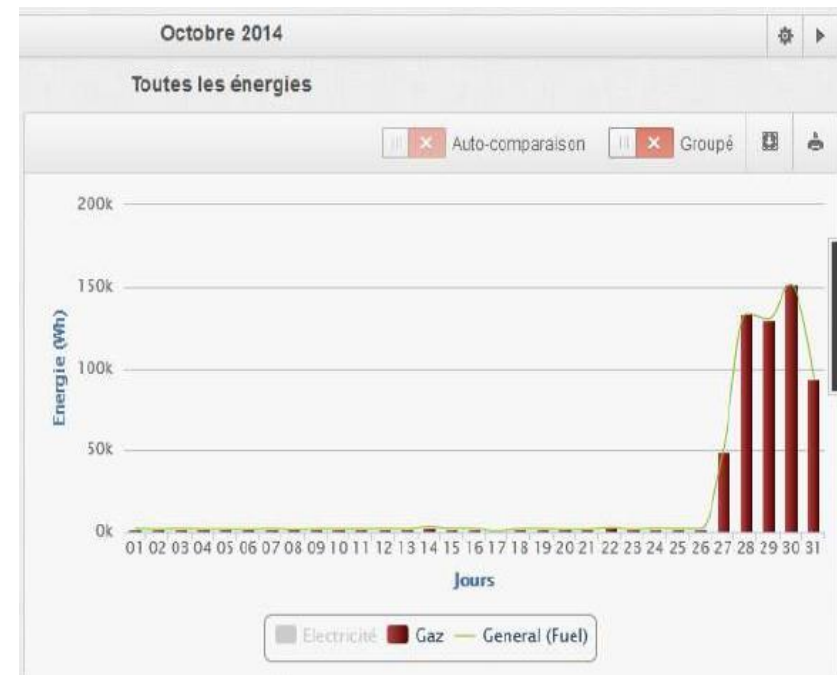
Suivi des températures (été / hiver) et consommations, à l'aide d'un tableau de bord
