### FICHE D'IDENTITÉ

- » Maître d'ouvrage : Commune d'Éourres, département des Hautes-Alpes.
- » Maître d'oeuvre : Paul Wagner, architecte.
- » BET : Adret, Embrun (05)
- » Adresse : Le Pré l'Ubac, 05 300 Éourres.
- » Contact : Paul Wagner, Atelier 4, 05 000 Gap  
Tél : 04 92 51 63 49
- » Type d'opération : Déconstruction, réhabilitation avec réhausse d'un étage supplémentaire.
- » Surface : 218 m<sup>2</sup>
- » Réception des travaux : juillet 1993.
- » Coût des travaux : 1 500 000 F (1993)

### L'OPÉRATION

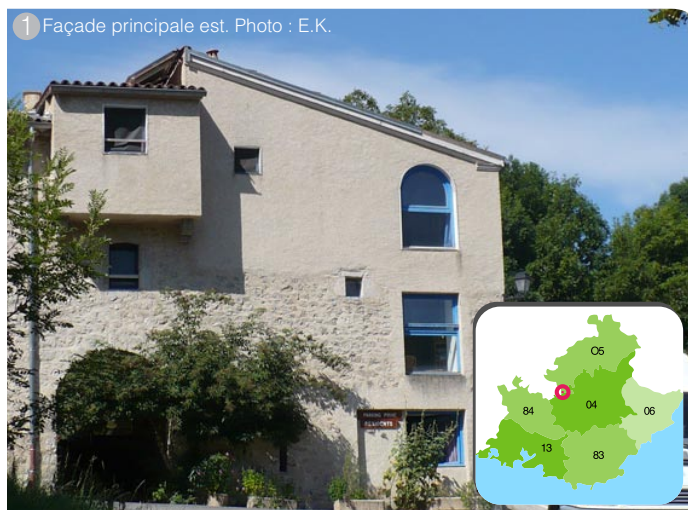
1 Façade principale est. Photo : E.K.

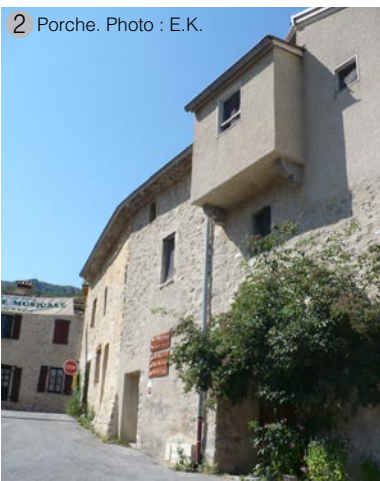
2 Porche. Photo : E.K.

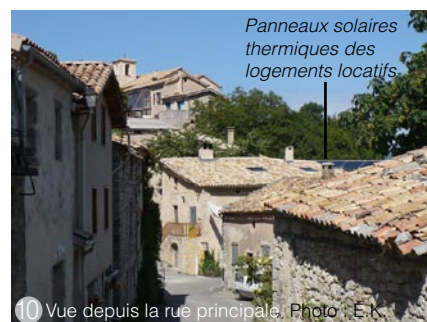
10 Vue depuis la rue principale. Photo : E.K.

- » Emploi d'énergies renouvelables : Chauffage au bois puis au gaz, installation de panneaux solaires thermiques pour l'Eau Chaude Sanitaire (10;17).
- » Confort thermique été/hiver : La forte inertie thermique obtenue grâce aux murs en pierres et en béton améliore le confort d'été. Ventilation mécanique contrôlée.

» Emploi d'énergies renouvelables : Solaire passif : orientation des logements au sud, forte inertie du bâtiment grâce aux murs en pierres, aux refends et planchers en béton. Solaire actif : 6 m<sup>2</sup> de panneaux solaires thermiques (10;17) pour l'eau chaude sanitaire (ECS).

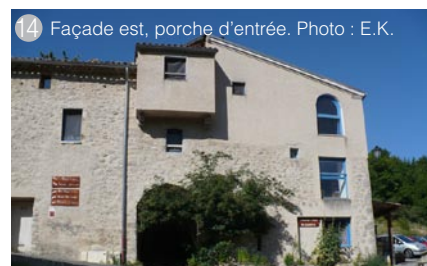
14 Façade est, porche d'entrée. Photo : E.K.

- » Valorisation de la lumière naturelle : Apports de lumière par les façades est et sud principalement, les ouvertures ont été agrandies par rapport à l'état initial du bâtiment (14;15).

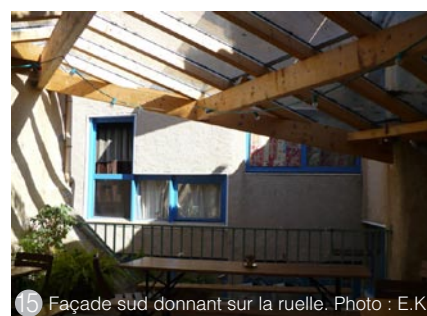
15 Façade sud donnant sur la ruelle. Photo : E.K.

» Lumière naturelle : La configuration assez étroite entre les différents bâtiments, limite la pénétration de lumière naturelle surtout en façade sud (qui donne sur le passage montant à l'église (7)). Les ouvertures de cette façade ont été modifiées en vue d'améliorer au maximum les apports solaires (agrandissements et créations de plusieurs fenêtres (15;16)).
