Commission d'évaluation : Réalisation du 09/10/2018

Internat au lycée Thiers à Marseille

Le projet concerne plusieurs zones de travaux distinctes de construction et de réhabilitation permettant de réaliser un hébergement de 195 lits + fonctions communes (foyer, salles de convivialité...) sur une SHON de 4 850 m².

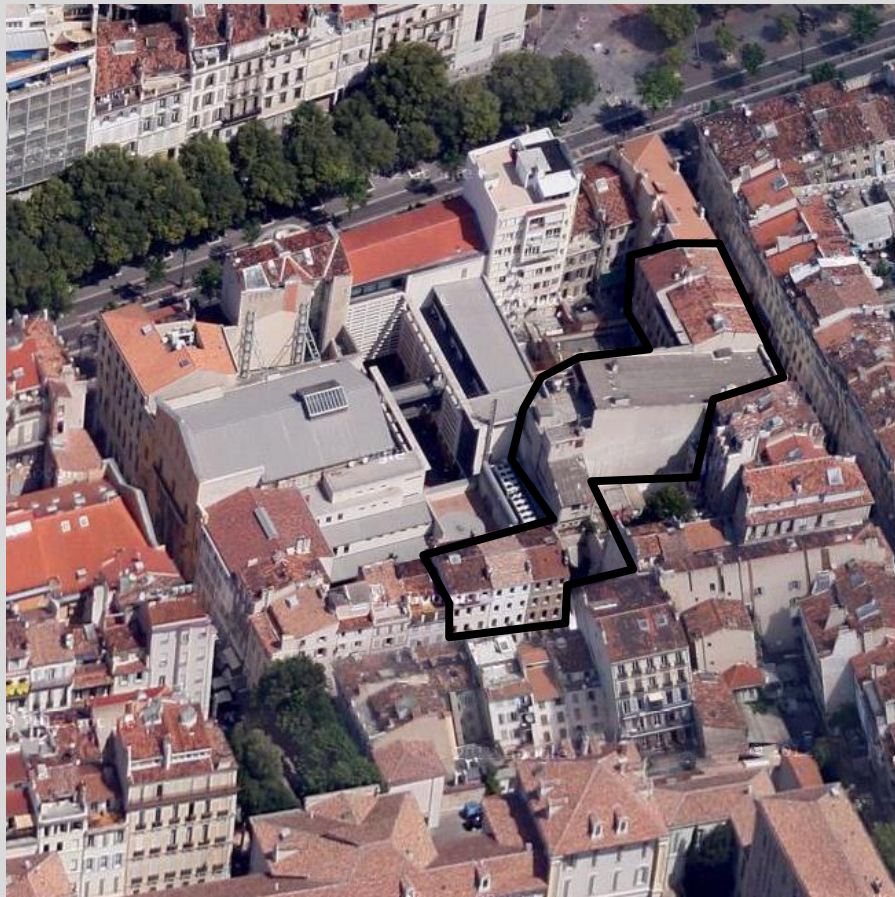
Le terrain et son voisinage

Existant

Projet

Réhabilitation

Neuf sur rue

Neuf cœur d'îlot

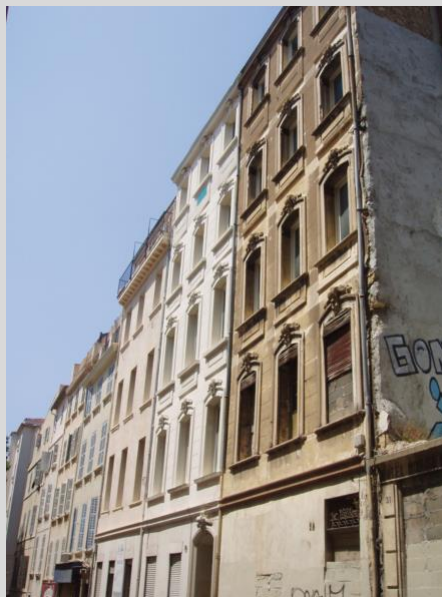
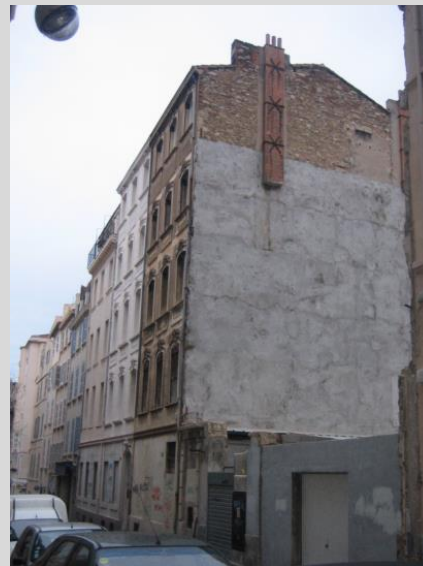
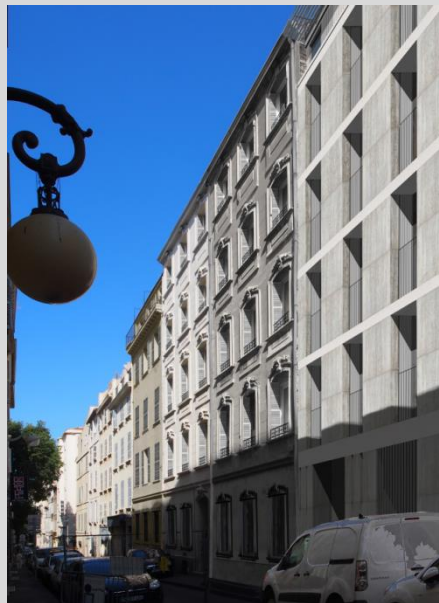
Rue Mazagran

Avant

- On vient combler une dent creuse
- Rafranchissement des façades
- Réoccupation de locaux squattés

Maintenant

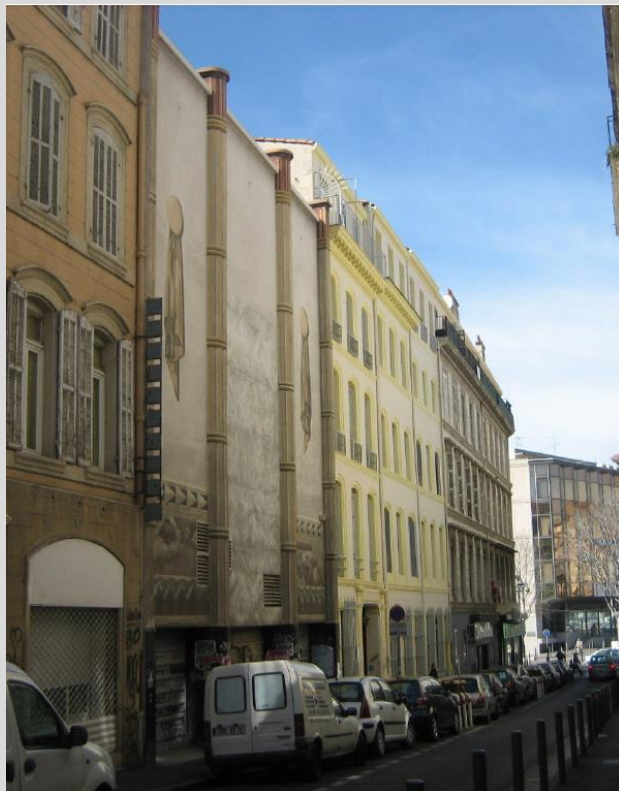
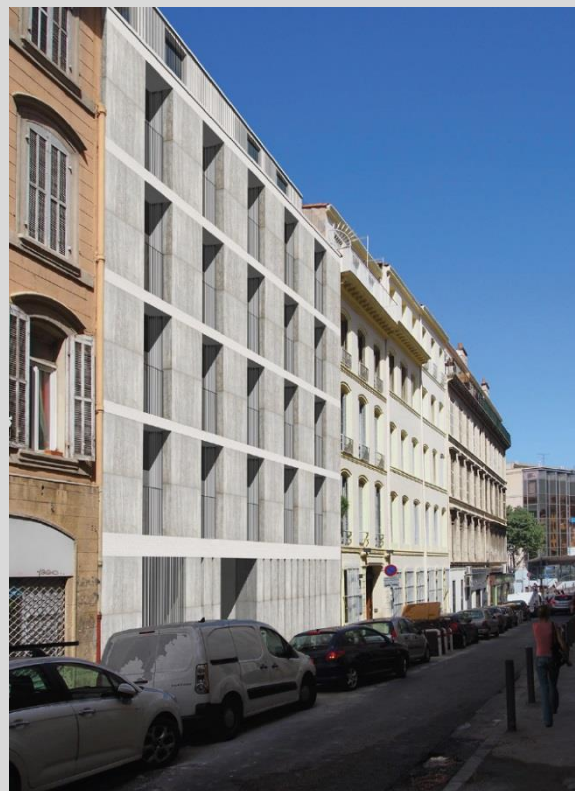
Rue Sénac

Avant

Maintenant

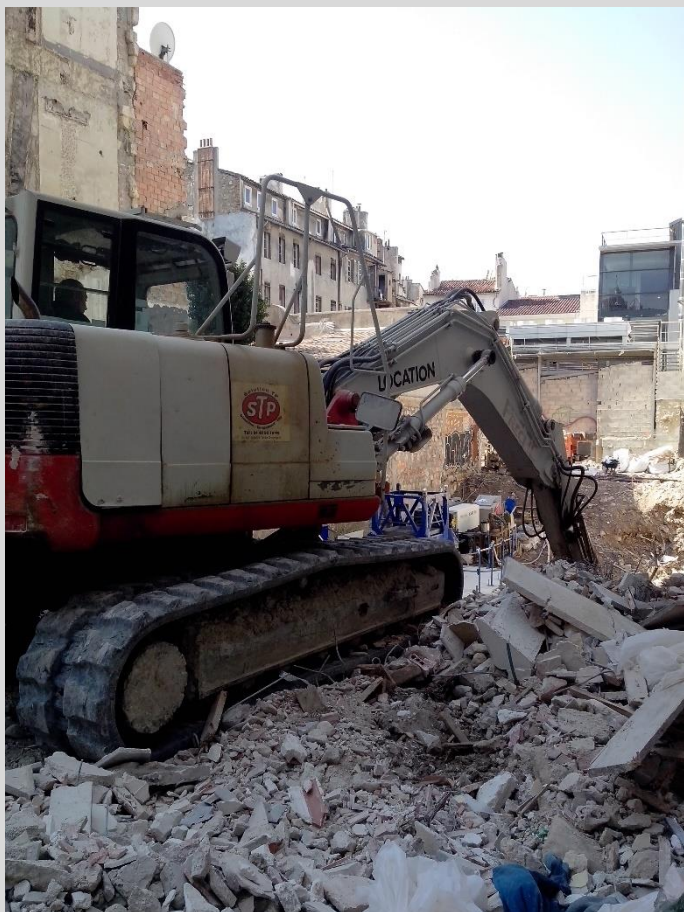
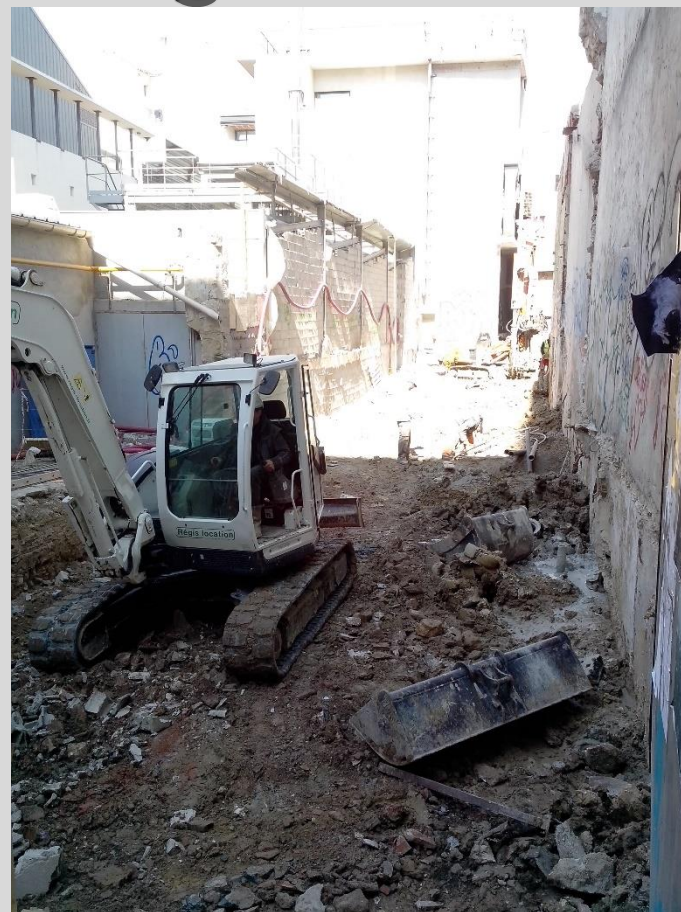
Démolition
– Mars
2016

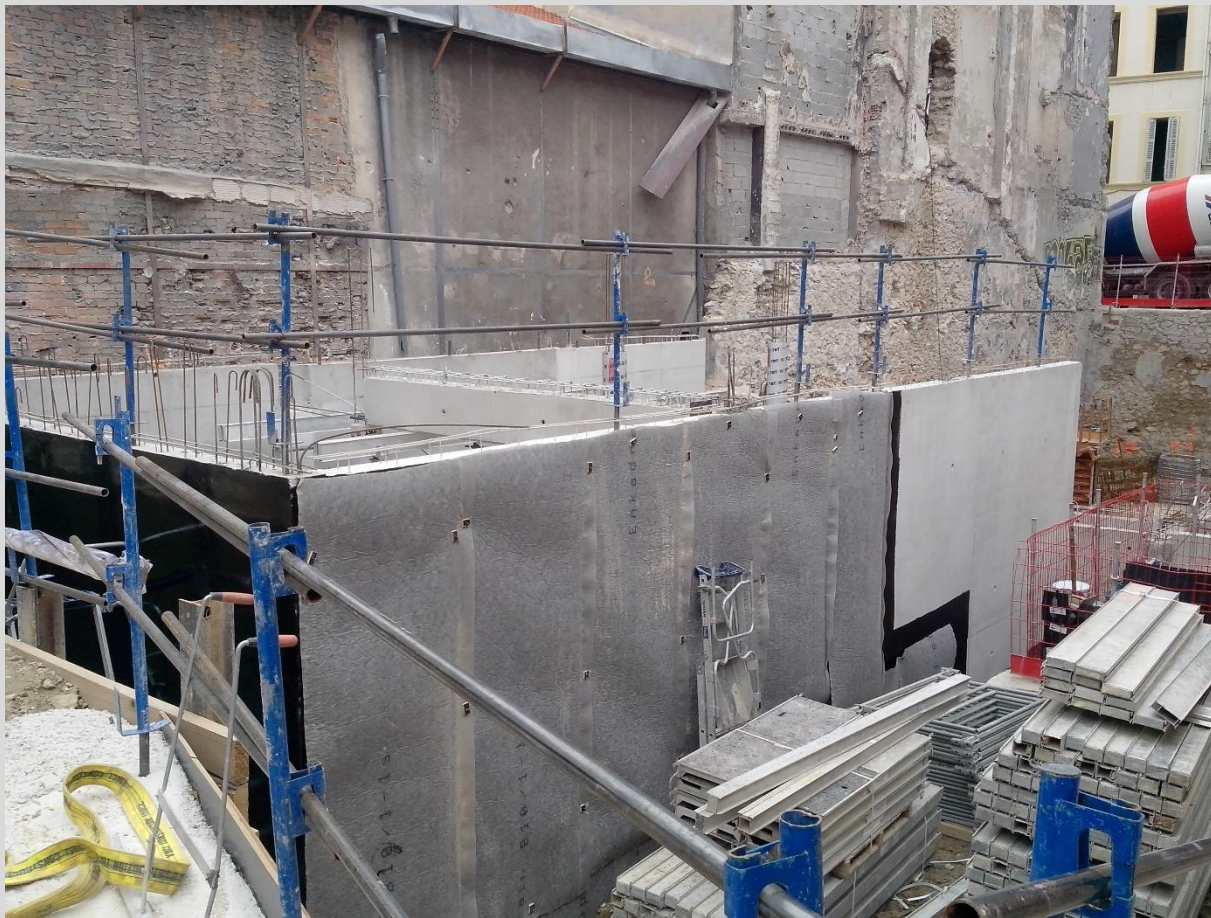
Démolition
– mars 2016

Gros
Œuvre– mai
2016

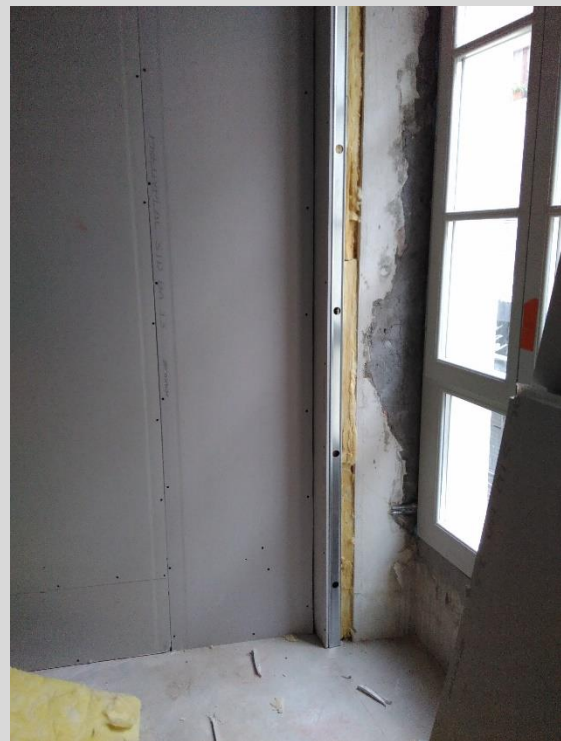
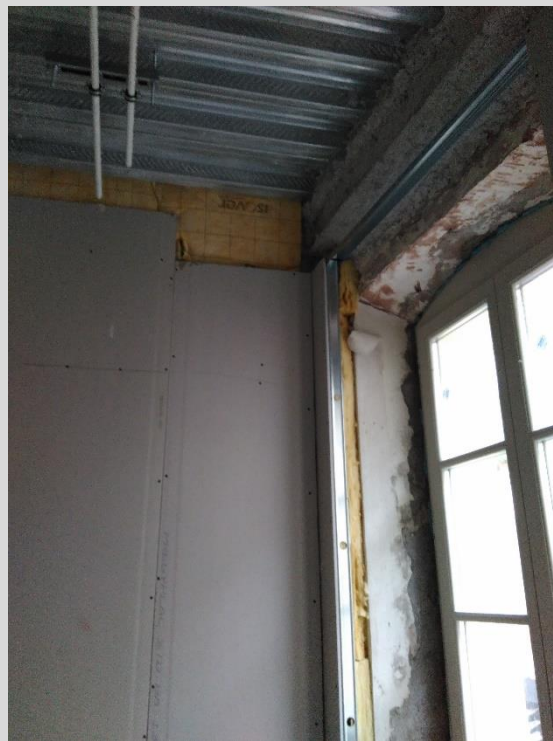
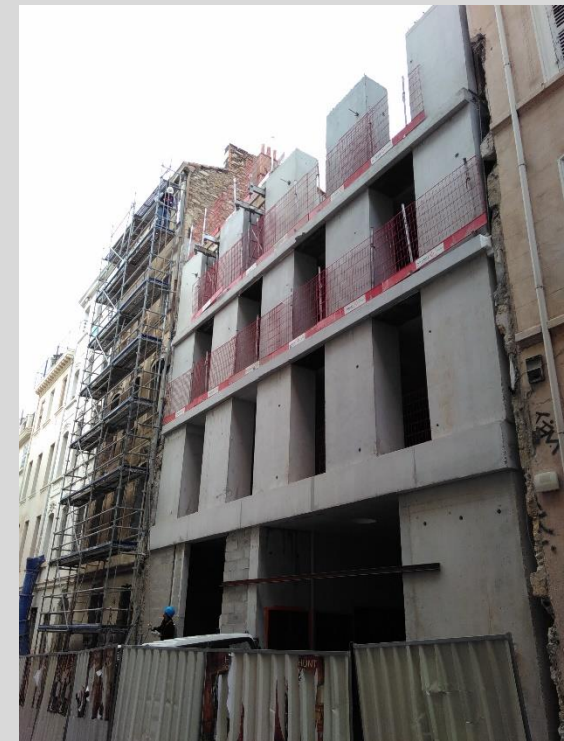
Démolition –
mars 2016

Gros Œuvre
– mai 2016

Cloisons
réhab –
Janvier 2018

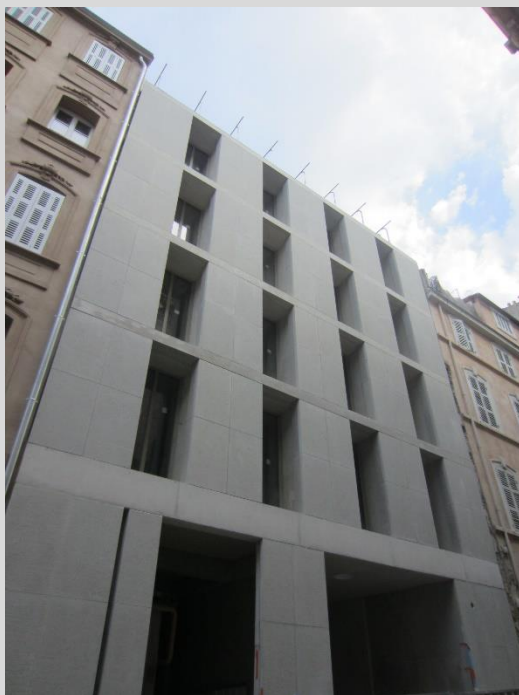
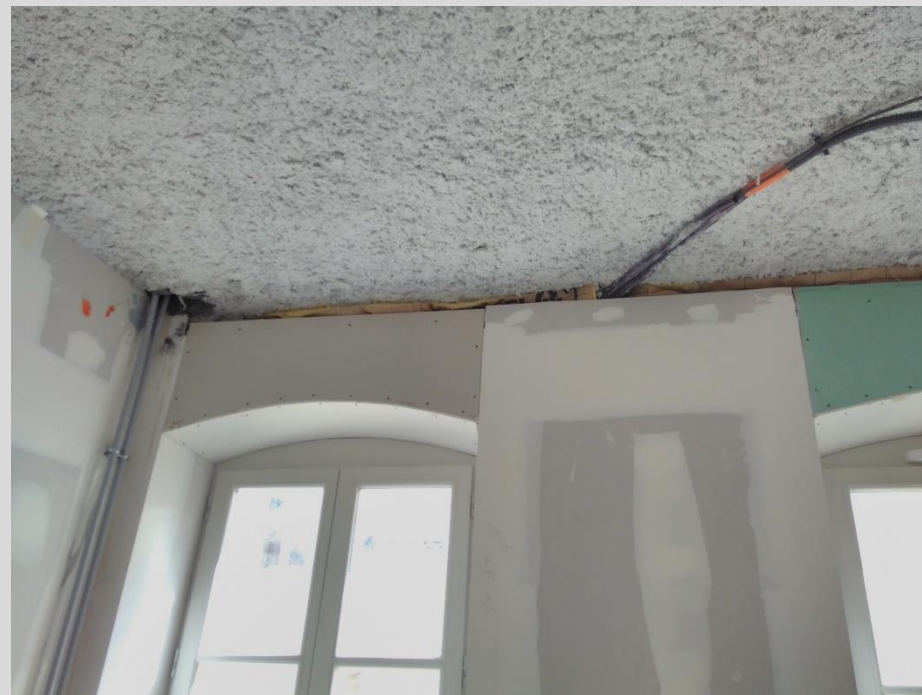
Démolition – mars
2016

Gros Œuvre – mai
2016

Cloisons réhab –
Janvier 2018

Pose des menuiseries
et réalisation des
façades – Avril 2017

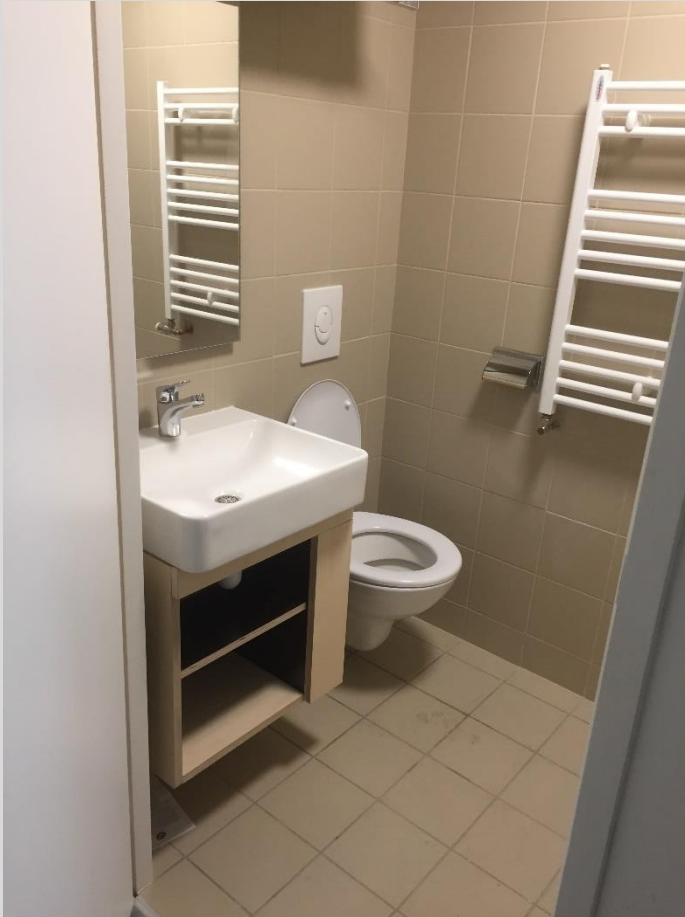
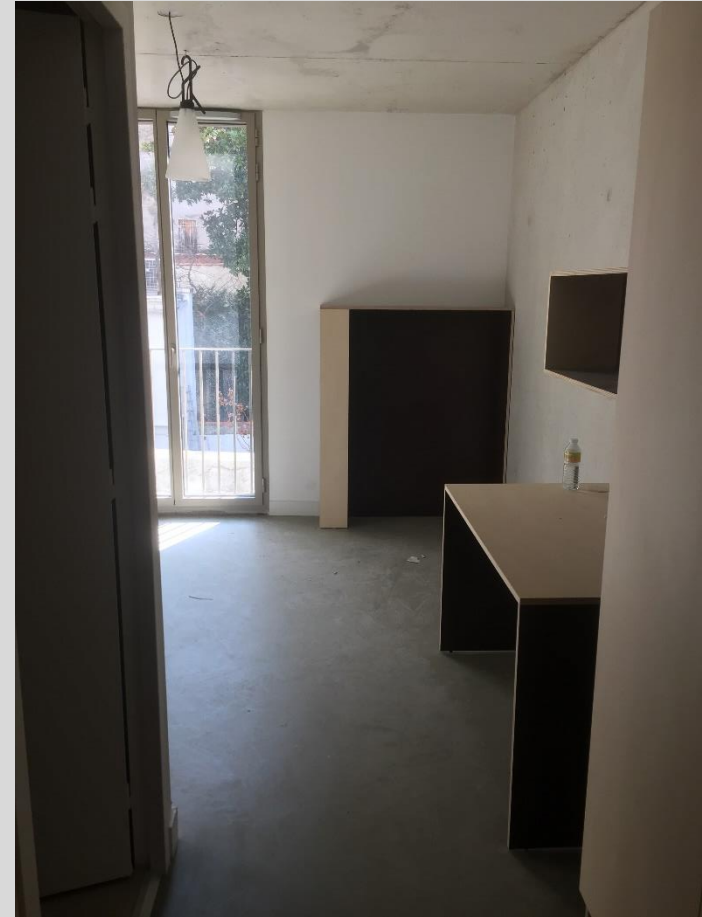
Démolition – mars
2016

Gros Œuvre – mai
2016

Cloisons réhab –
Janvier 2018

Pose des menuiseries
et réalisation des
façades – Avril 2017

Finitions intérieures
– Février 2018

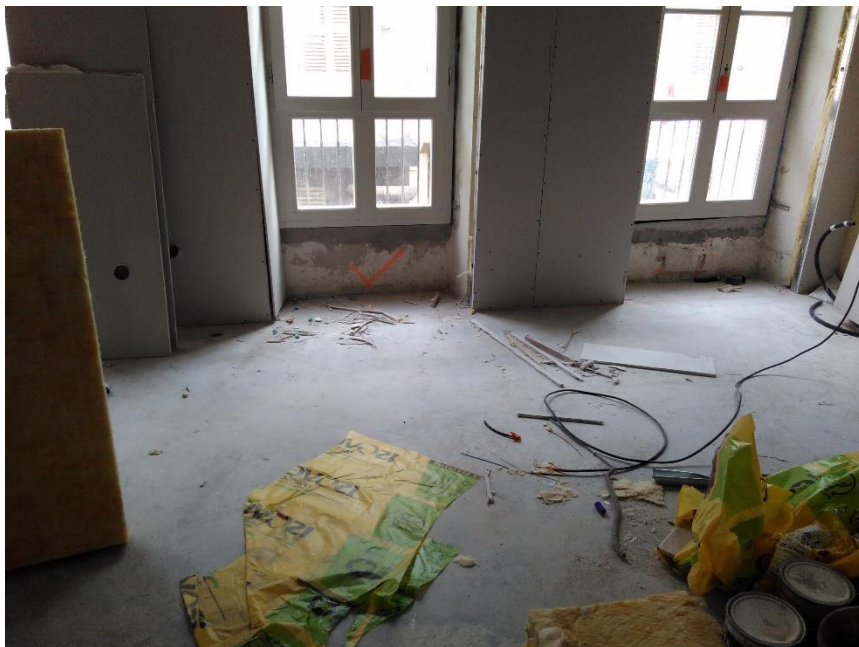
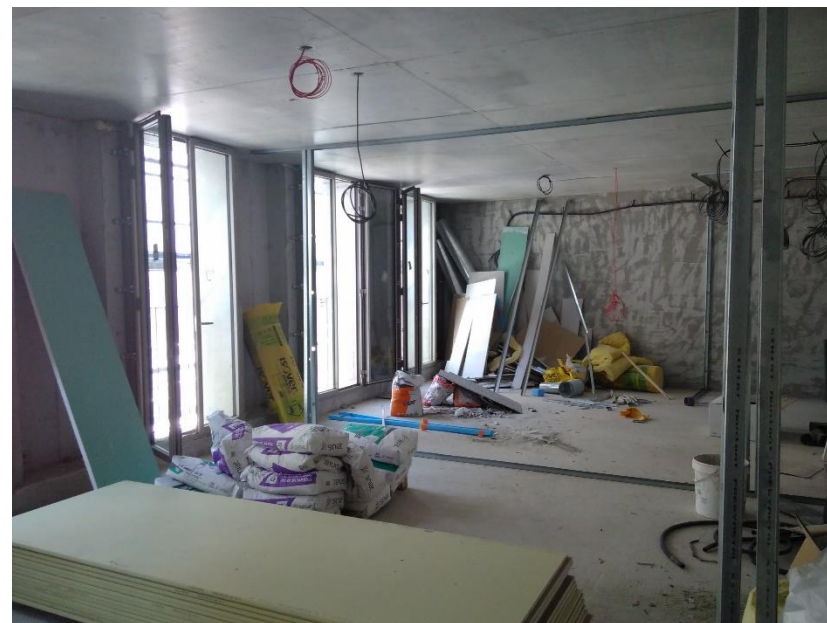
- Une difficulté à garder le chantier propre à l'arrivée du second œuvre

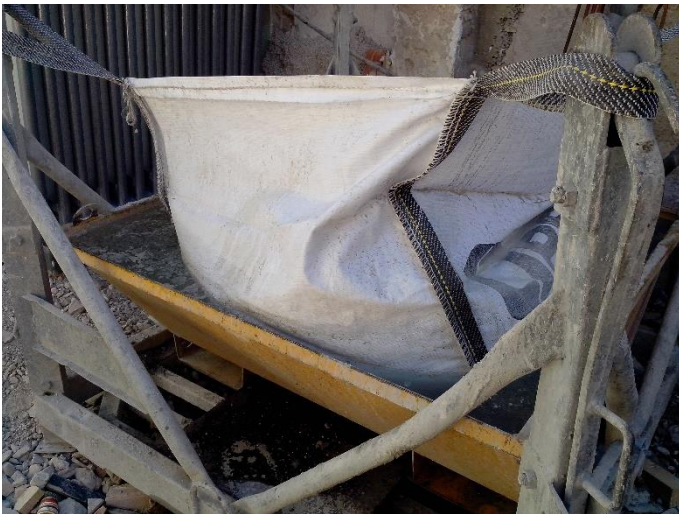
- Exigüité du chantier permettant difficilement de traitement des eaux de lavage des goulottes

Big bag de filtration trop petit et absence de traitement du pH des eaux décantées

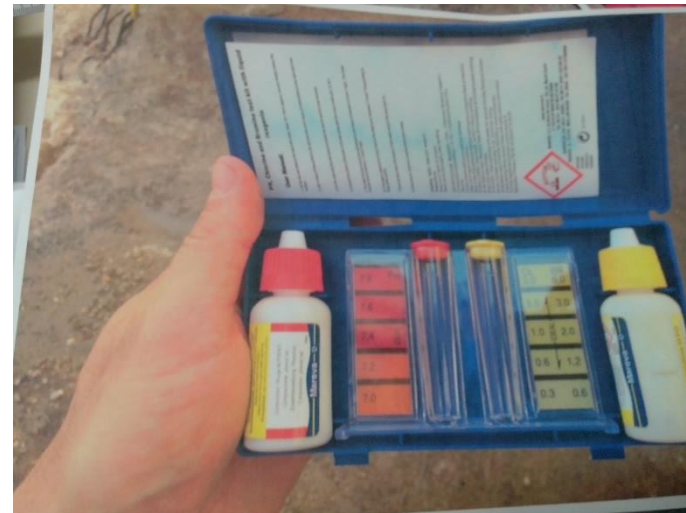
Mise en œuvre d'un traitement au vinaigre

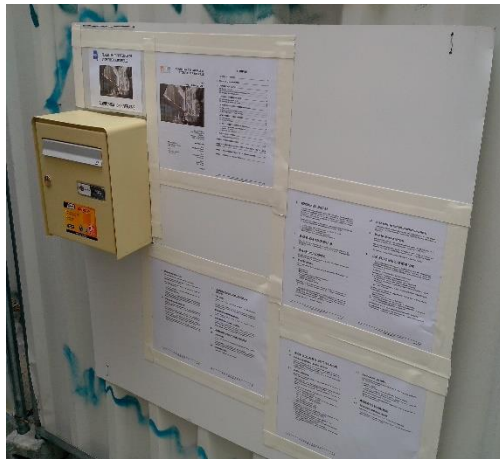
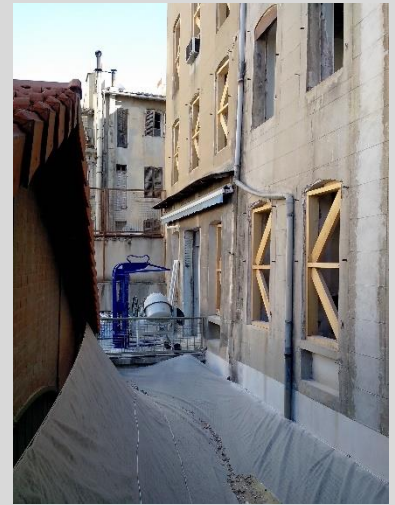
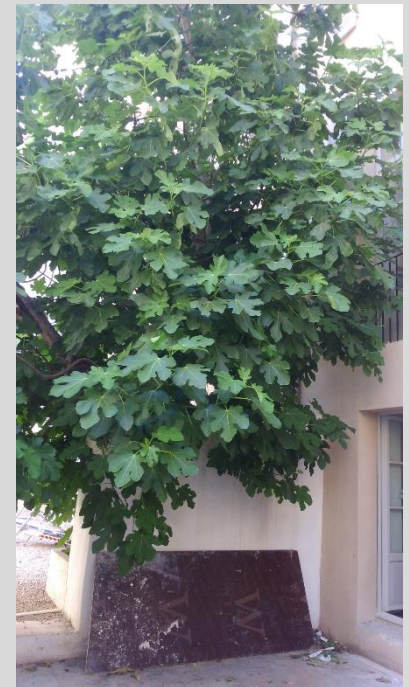
De nombreuses mesures ont été mises en œuvre pour réduire l'impact de ce chantier qui se déroulait dans un environnement contraint :

- Boîte aux lettres pour les riverains
- Aire de livraison en dehors du site
- Aire de décantation et de traitement des eaux de lavage
- Protections côté cour sénac
- Protection d'un figuier dans la cour

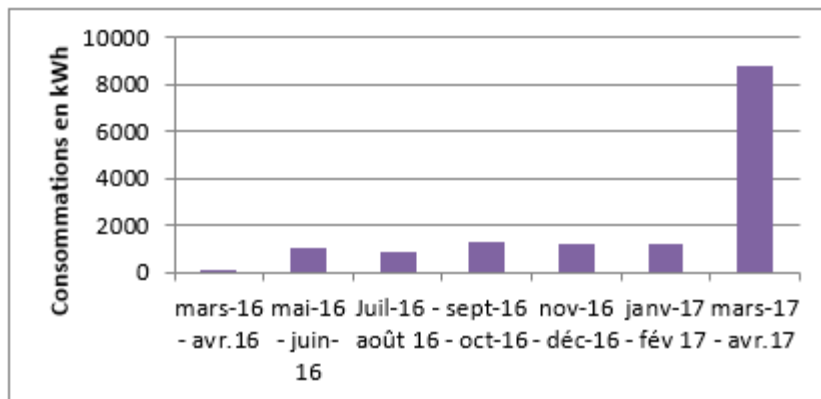
- Les consommations d'électricité n'ont pas été suivies tout au long du chantier et certains relevés étaient incohérents. Aucune conclusion ne peut être tirée sur ce suivi
- 620 m³ d'eau ont été utilisés pendant 12 mois de chantier. Les relevés après juin 2017 n'ont plus été fournis
