# VILLA AUGUSTA (06)

# Contexte

# Enjeux Durables du projet

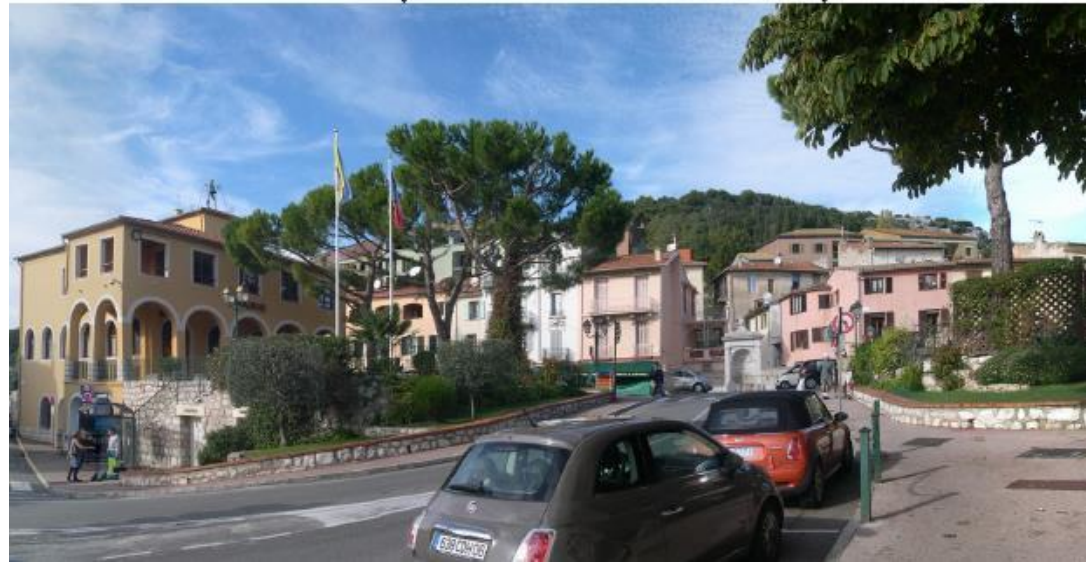
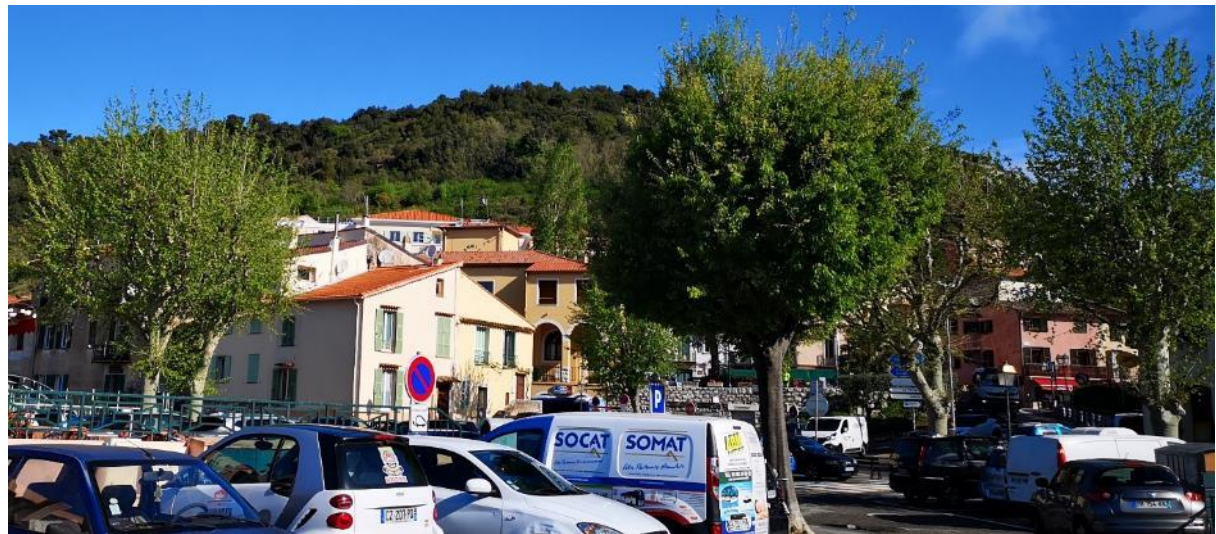
Concours

Vue de la  
place Neuve

Réalisé

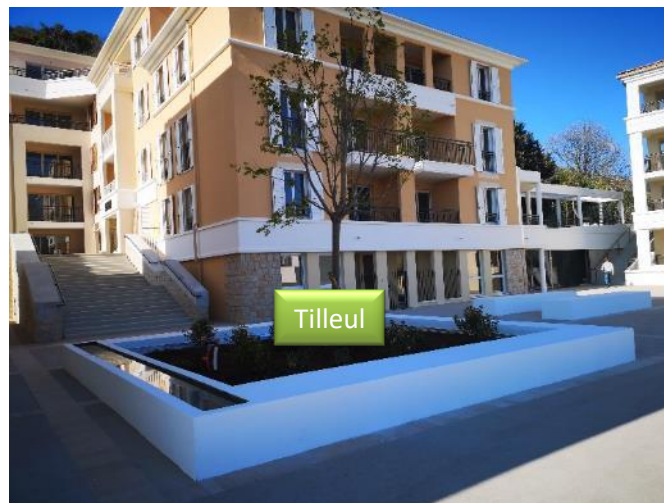
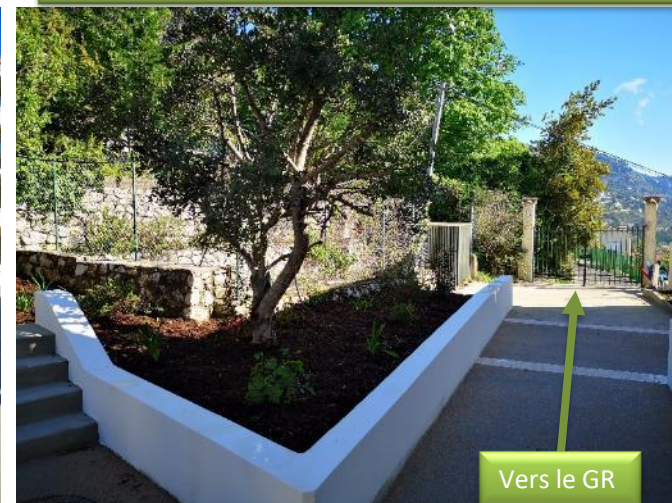
Caroubier transplanté (500 ans d'espérance de vie)

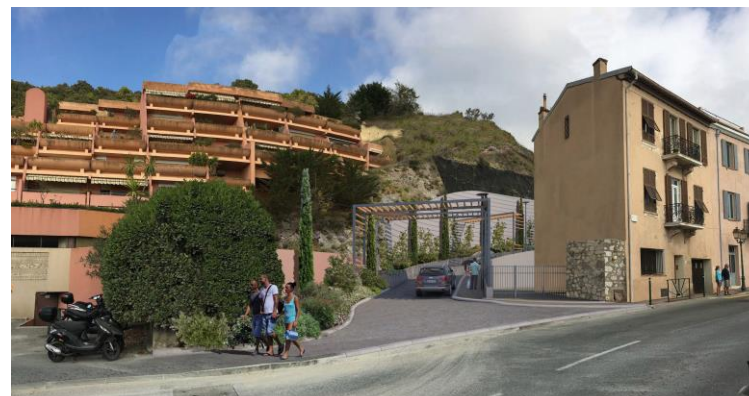
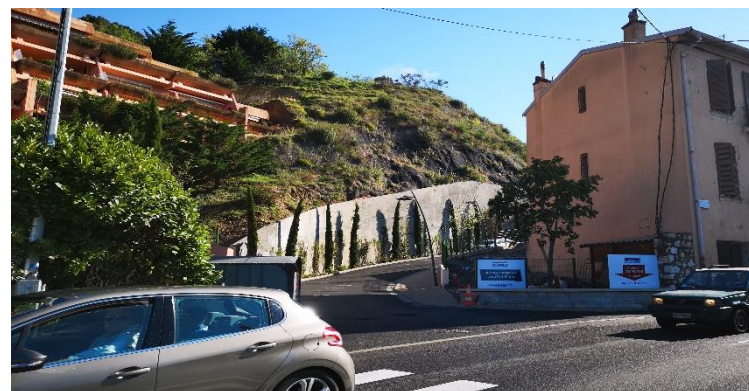
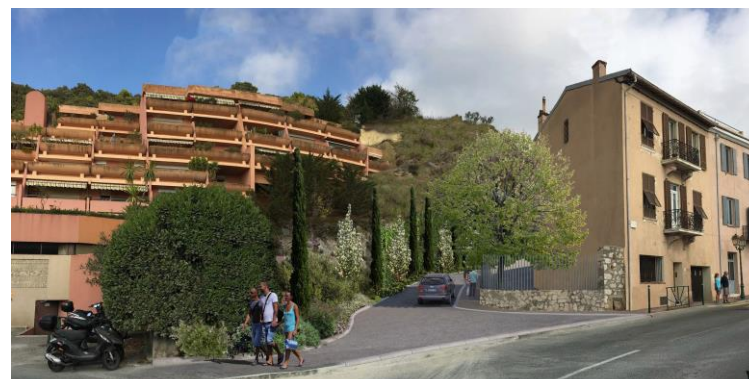
Concours

Réalisé

Projection à  
10 ans

Entrée principale du site avec mise en œuvre d'un corridor à chiroptères sous forme d'alignement de tilleuls au lieu de pergolas à végétaliser

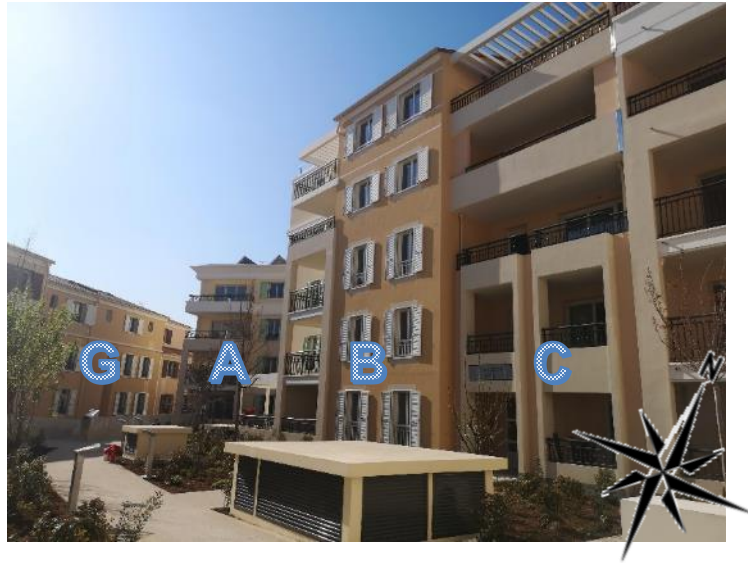
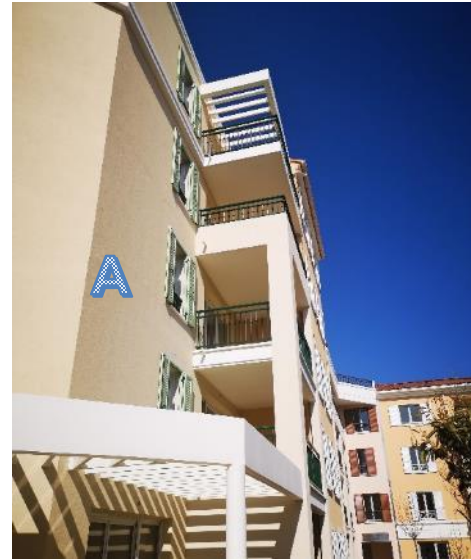
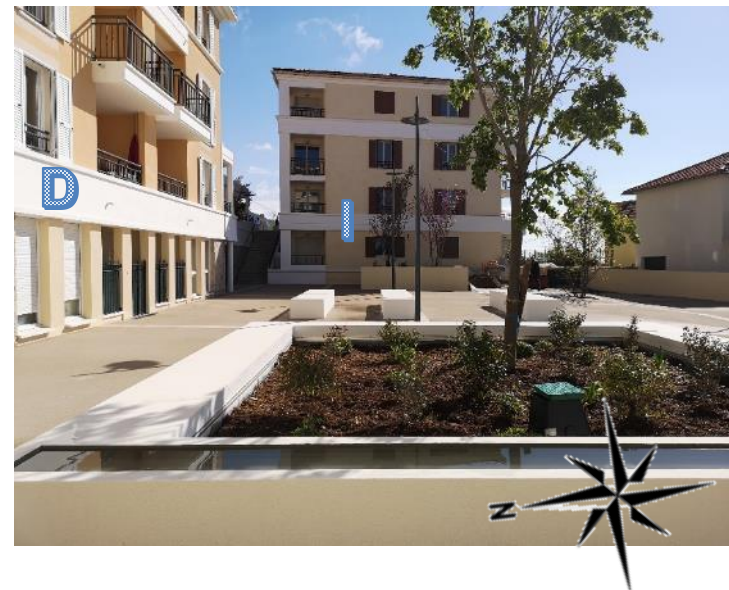
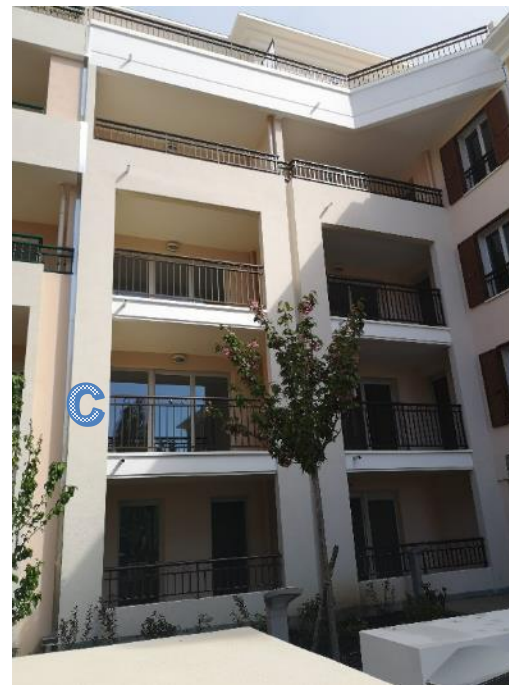
# Façades

- Optimisation des balcons et loggias en façades sud :
  - apports de chaleur en hiver
  - protections solaires fixes pour la protection solaire zénithale en été
- Maximisation des taux d'ouvrants en façades sud :
  - apport de lumière naturelle
  - vues sur le Trophée Auguste
- Choix de volets battants persiennés à la française favorisant la ventilation naturelle des logements

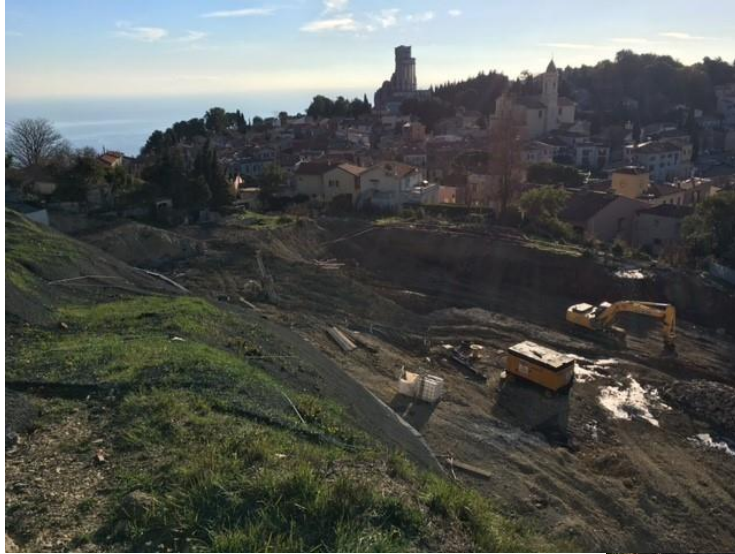
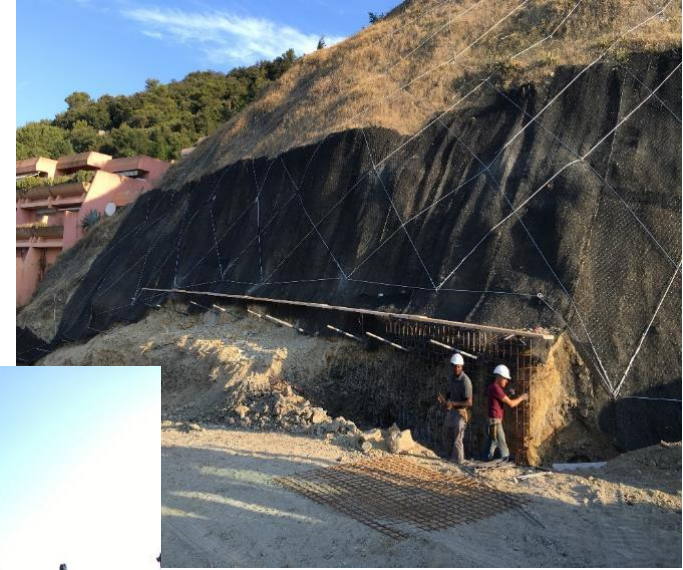
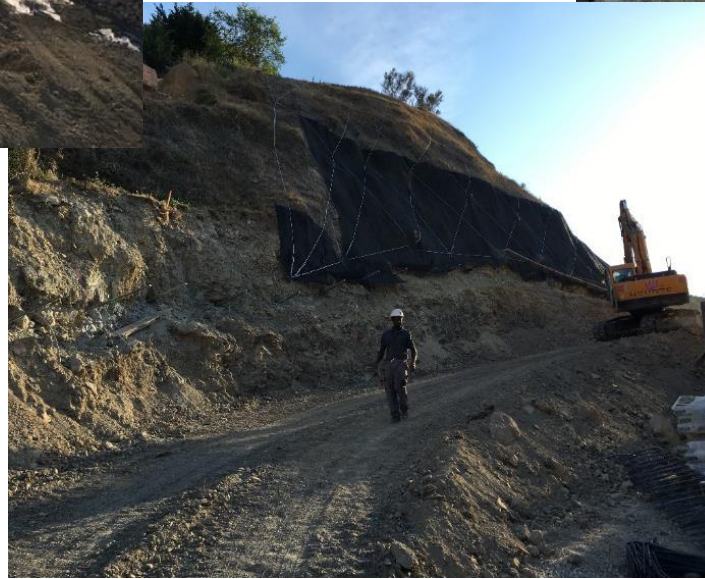
Débroussaillage

Terrassement  
1<sup>er</sup> juillet 2016

Réalisation des  
parois de maintien  
des talus  
Septembre 2016

Fin du  
terrassement et  
parois cloutées  
Mars 2017

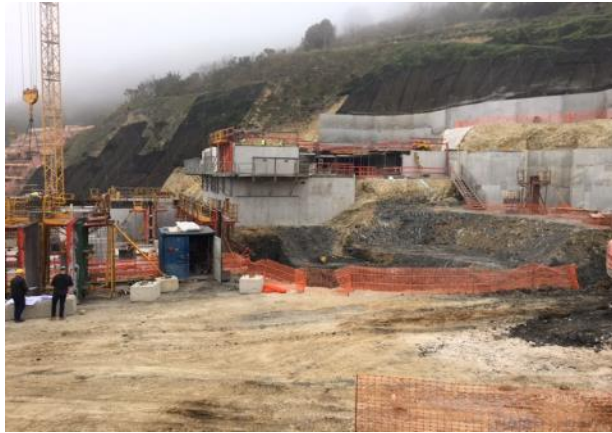
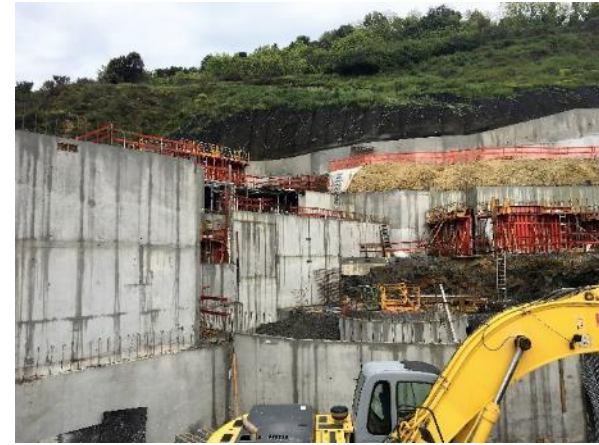
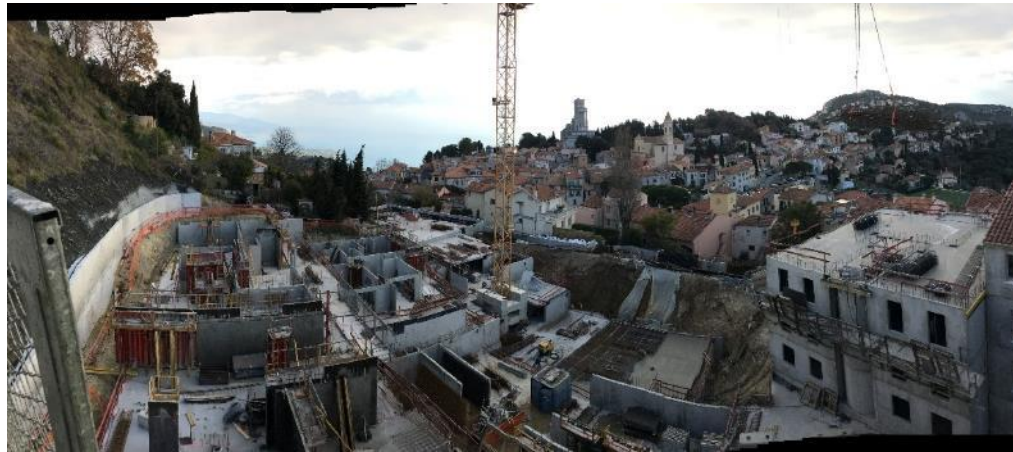
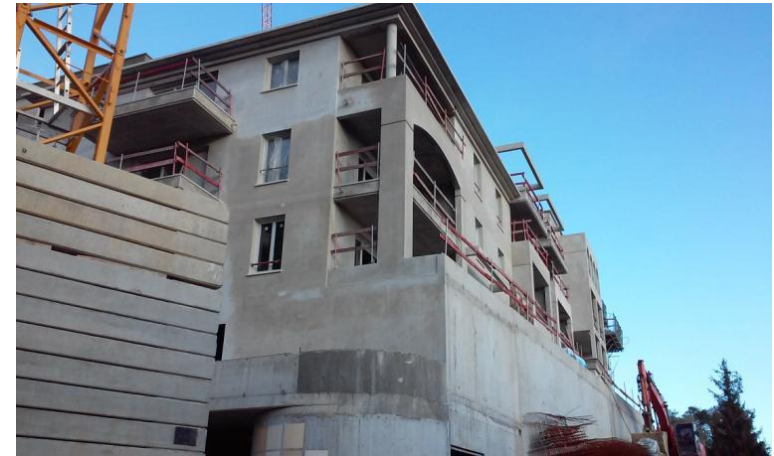
Gros-œuvre

Réalisation  
des sous-sols  
Janvier 2017

Réalisation  
superstructures  
Avril 2017

Fin  
superstructures  
Septembre  
2018

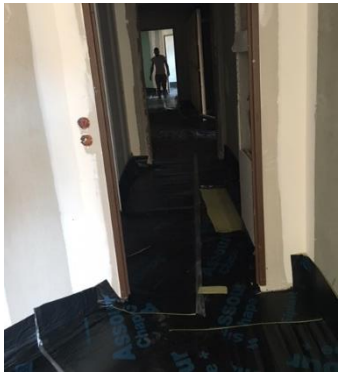
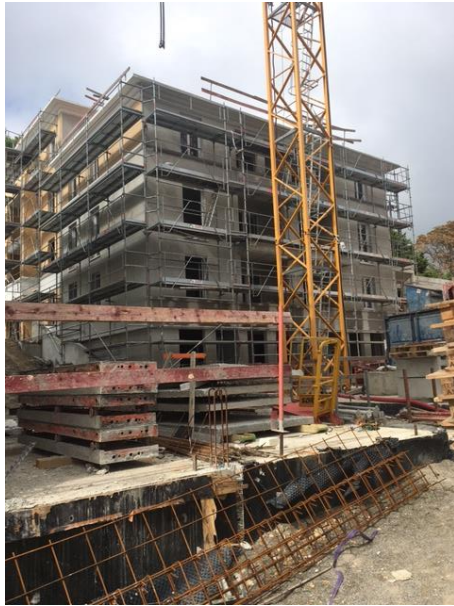
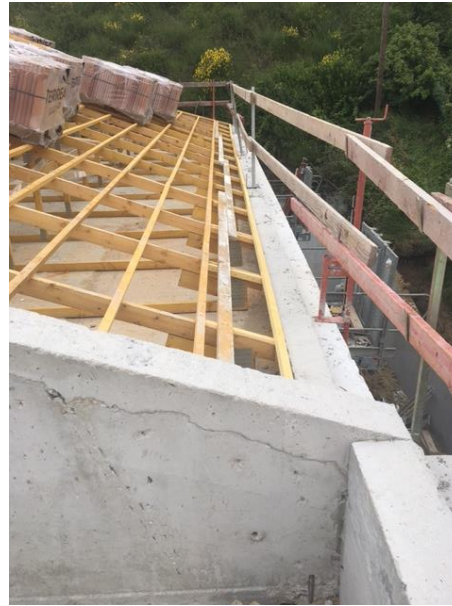
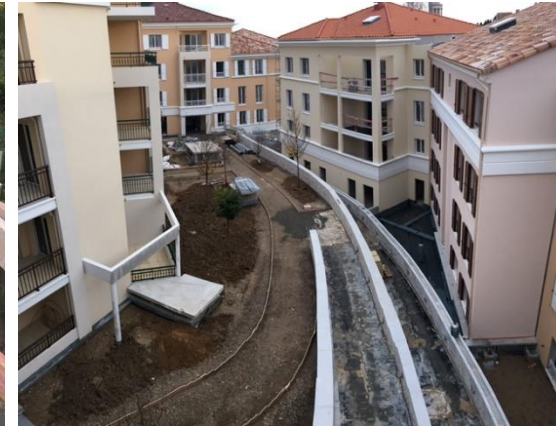
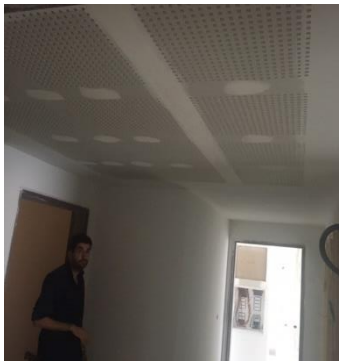
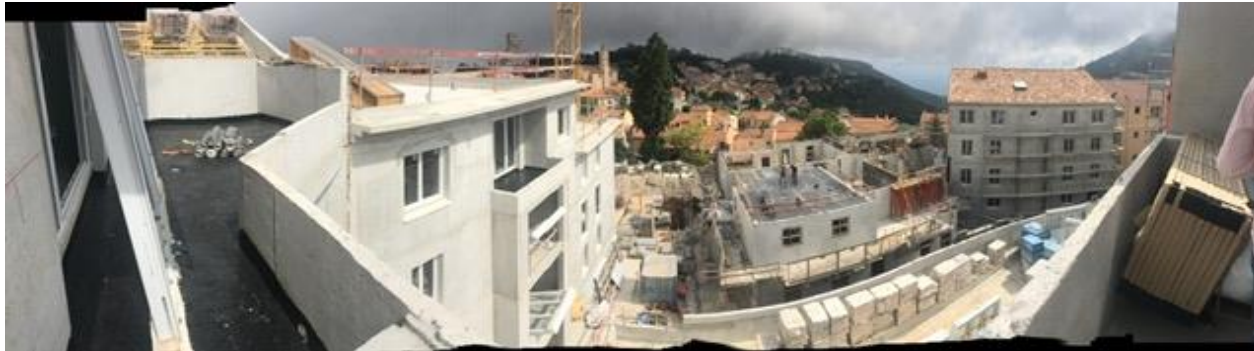
Démarrage corps  
d'état  
secondaires  
Octobre 2017

Couvertures  
Septembre 2017  
à octobre 2018

Travaux de  
façades  
Novembre 2017 à  
novembre 2018

Extérieurs VRD  
Juillet 2018 à  
mars 2019

Fin second œuvre  
mars 2019

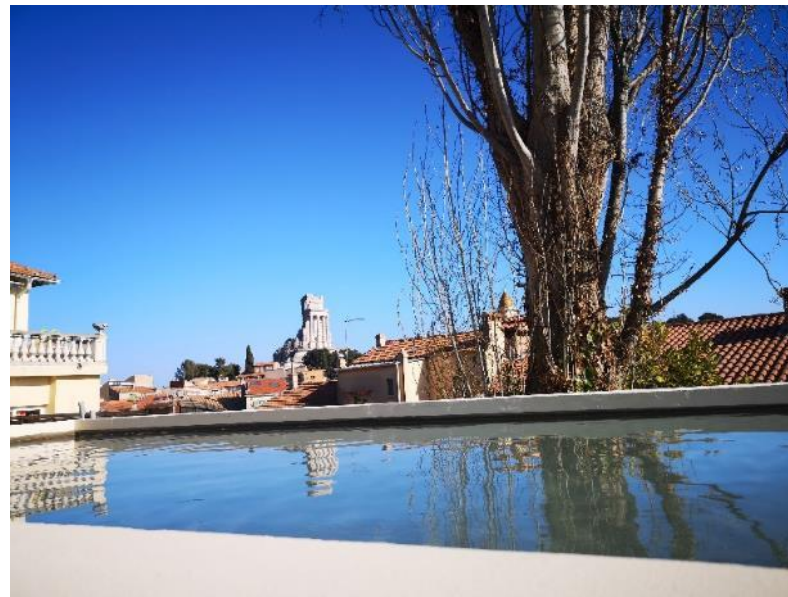
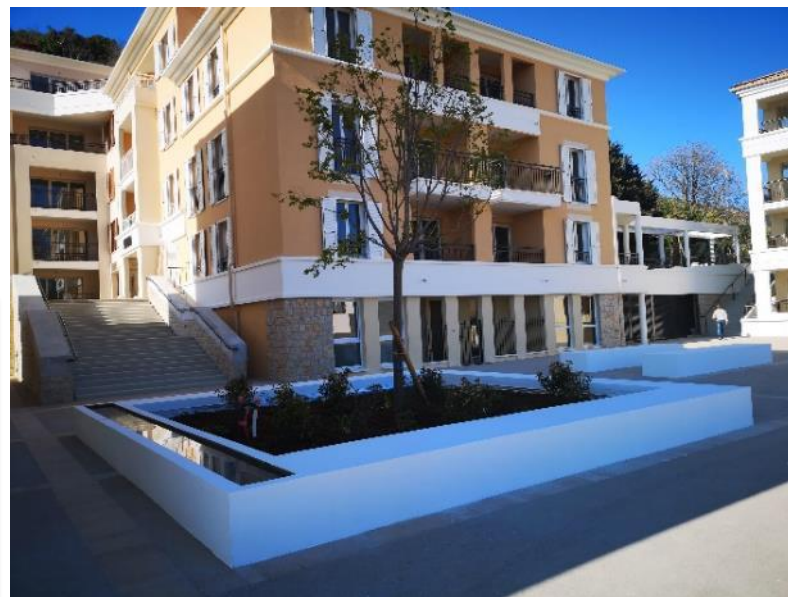
Bassins paysagers : alimentation en eau pluviale  
(ensuite circuit fermé chloration)

Canal : alimentation eau pluviale (ensuite circuit fermé  
traitement filtre à sable)

Arrosage des espaces verts sur pluviomètre et sur  
récupération eau pluviale

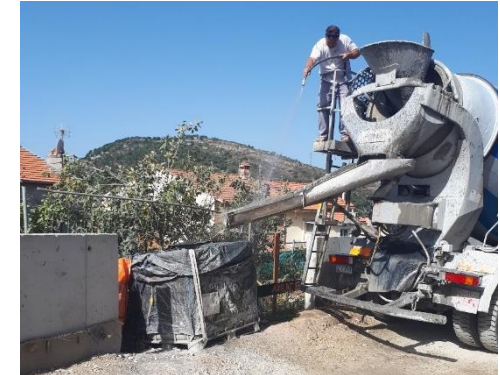
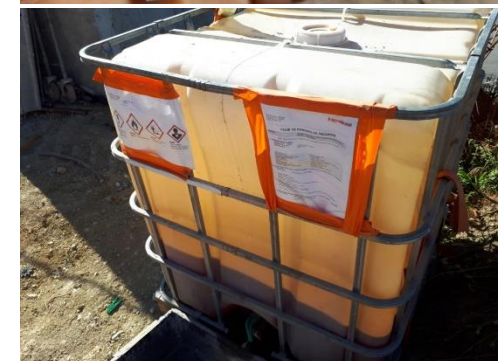
- **Limitation des pollutions des eaux et des sols :**
  - Huile de décoffrage bio sur rétention,
  - Récupération des laitances avant pompage,
  - Produits dangereux stockés en magasin
- **Limitation des rejets dans l'air et les poussières :**
  - Arrosage en terrassement et mise en place de graves sur la bande roulante
  - Poste de nettoyage des roues des camions, après passage sur graves et bande bétonnée

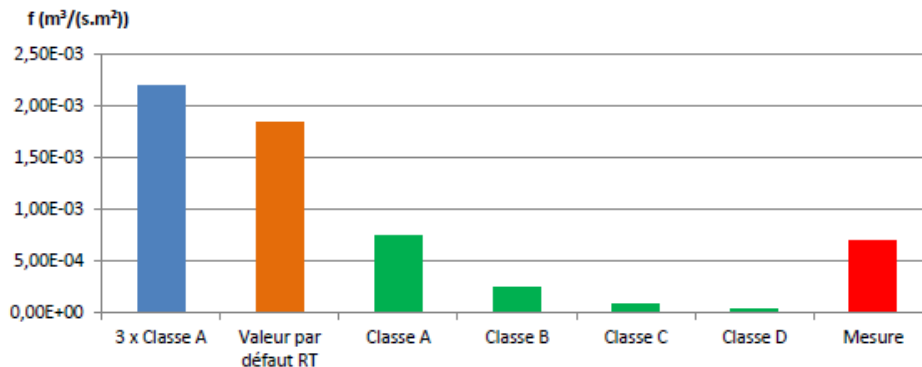
Perméabilité à l'air du réseau aéraulique en classe A pour le bâtiment I

L'histogramme ci-dessous permet de situer, pour la pression Pessai le facteur d'étanchéité à l'air f [m<sup>3</sup>/(s.m<sup>2</sup>)] de la mesure par rapport aux facteurs d'étanchéité à l'air f<sub>max</sub> définis pour les classes d'étanchéité à l'air A, B, C et D, la valeur par défaut de la Réglementation Thermique en vigueur, ainsi que 3 x la classe A.

Les anomalies constatées lors de l'essai sont récapitulées au chapitre "Diagnostic qualitatif du réseau aéraulique".

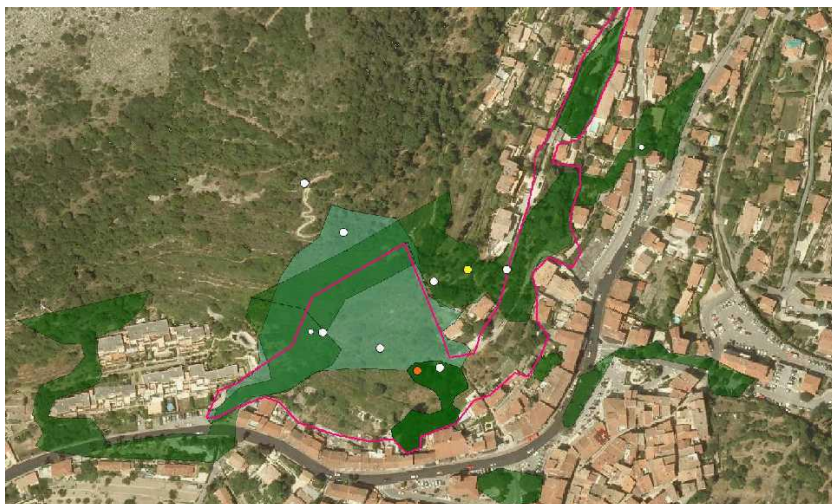
Corridors de circulation en vert foncé

Points = Activités identifiées lors du diagnostic
