Commission d'évaluation : Réalisation du 15/11/2019

# Restructuration et réhabilitation de la Salle Polyvalente de Tourrettes sur Loup

Accord-cadre Etat-Région-ADEME 2007-2013

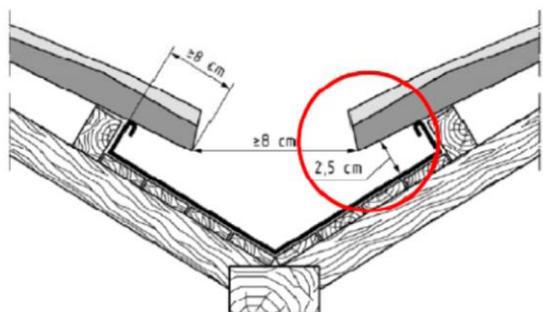
Figure 17 — Exemple de noe

Extrait DTU 40.21

- Un Diagnostic poussé de l'état de santé de la charpente Bois et des toitures a été réalisé par le MO, sur demande de la MOE.

Comprenant notamment : inspections visuelles détaillées, identification des principes de couverture par zones, relevé des désordres et non-conformités DTU, analyse de l'historique des travaux de reprises, mises en eau, etc...

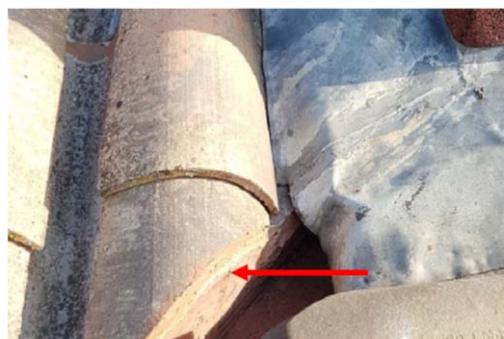
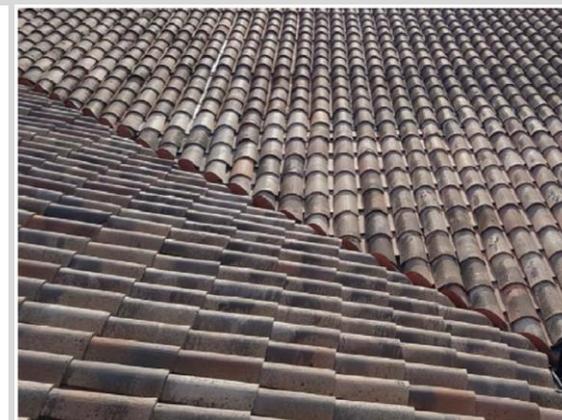
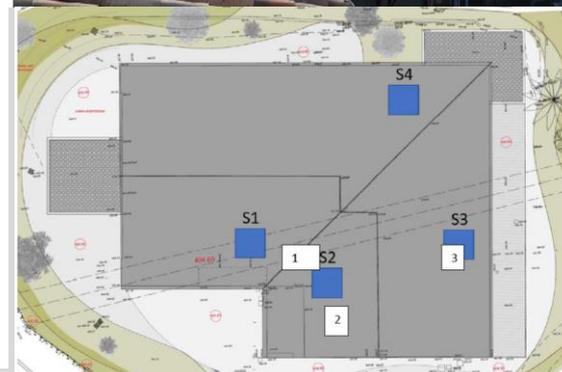
Non-conformité DTU

=> Le diagnostic a conduit à la conservation de la charpente et reprises ponctuelles des toitures existantes de manière maîtrisée.

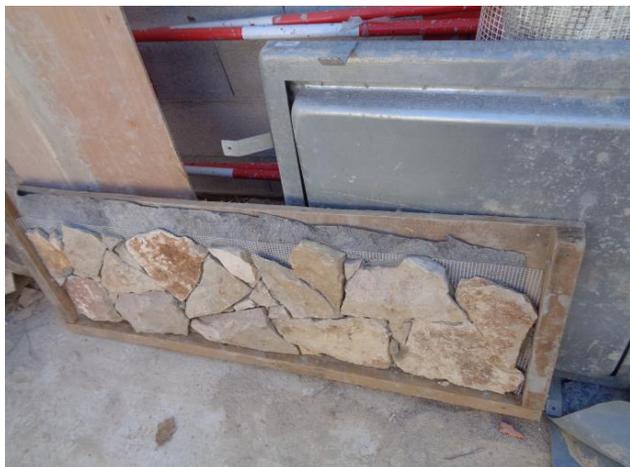
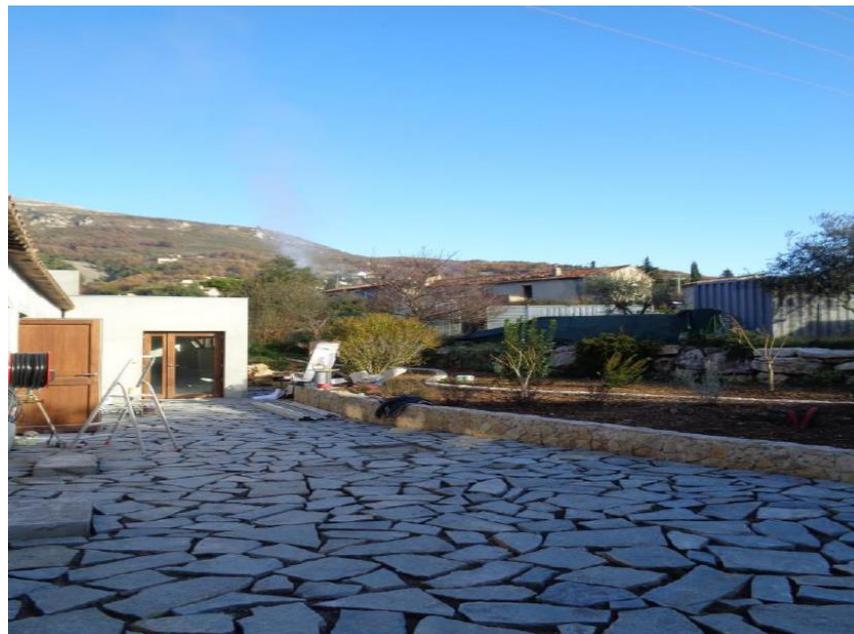
- Relance et suivi du chantier adapté à chaque entreprise.
- Bureau d'études techniques mandataire du groupement de MOE, suivi hebdomadaire du chantier.
- Effort collectif pour limiter la déconstruction et la conservation des ouvrages existants (toiture, zones de faux plafonds, enrobé extérieur, etc...)
- Utilisation de matériaux locaux (pierres de Gourdon et désactivés de Gourdon)
- Utilisation d'un procédé innovant de parement pierre des murets par coffrage perdu.

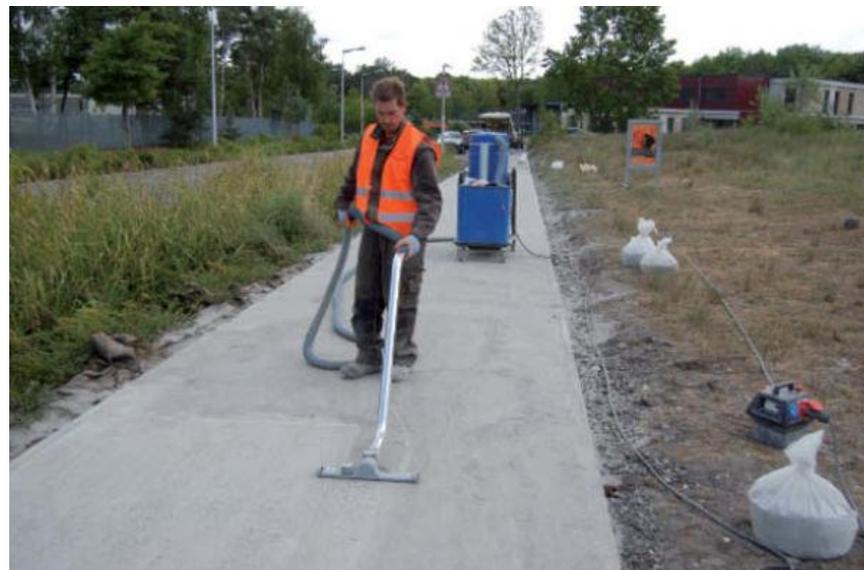
- Depuis 10 ans environ, recours à des désactivants en solution aqueuse plutôt qu'à base solvantée
- Cependant, le procédé traditionnel est :
  - Fort consommateur d'eau : environ  $2 \text{ m}^3 / 100 \text{ m}^2$  de béton
  - Risqué pour les réseaux d'assainissement (risque de colmatage, très basique  $11 < \text{pH} < 13$ )
  - Potentiellement très polluant pour le milieu naturel si les eaux de lavages ne sont pas captées (logistique encombrante et surcoûts si réalisé correctement).

Recours à une technologie innovante et à impact environnemental moindre du traitement de désactivation du béton  
La désactivation par brossage à sec

- Réalisation du béton désactivé par brossage à sec.
- Utilisation d'outillages avec aspiration.
- Découpes réalisées en intérieur.

- Recours à une technologie innovante et moins impactante du traitement de désactivation du béton (à sec).

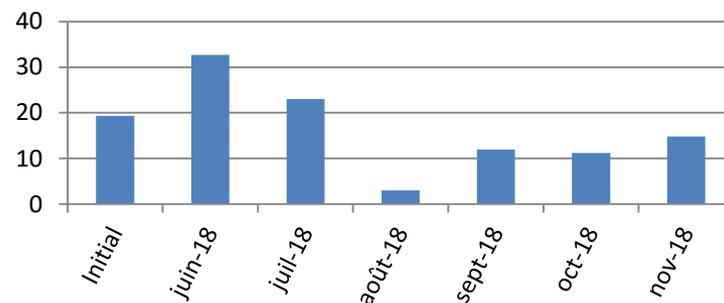
- Relevé du compteur d'eau tous les 15 jours pour limiter les risques de fuite,

Evolution des  
Consommations m<sup>3</sup>

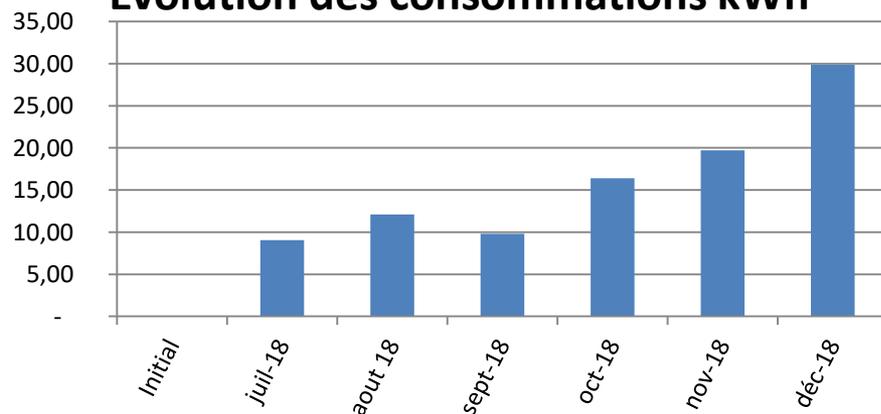
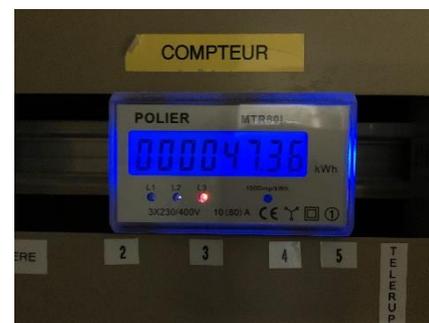
- Relevé du compteur d'électricité tous les mois - Compteur changé en juillet 2018.

Evolution des consommations kWh

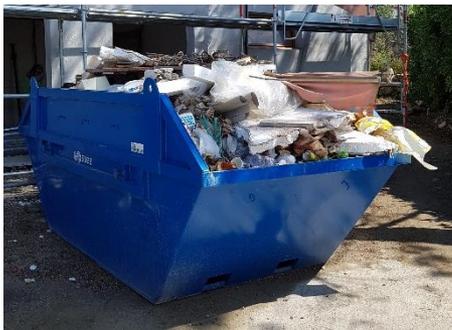
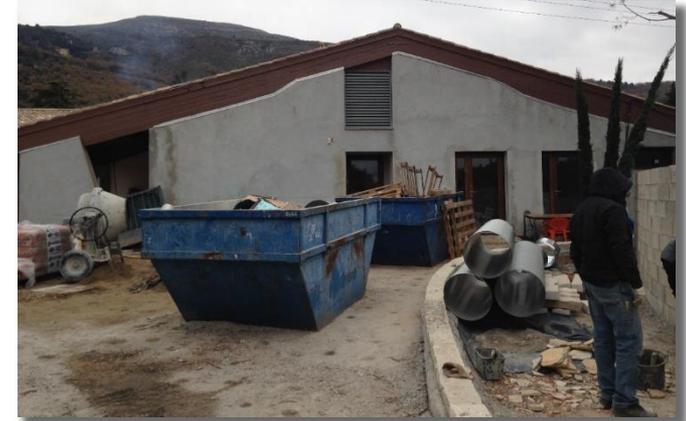
- Suivi du taux de valorisation des déchets du chantier :

Taux de valorisation cible : 60 %

Taux de valorisation réel : **38 %**

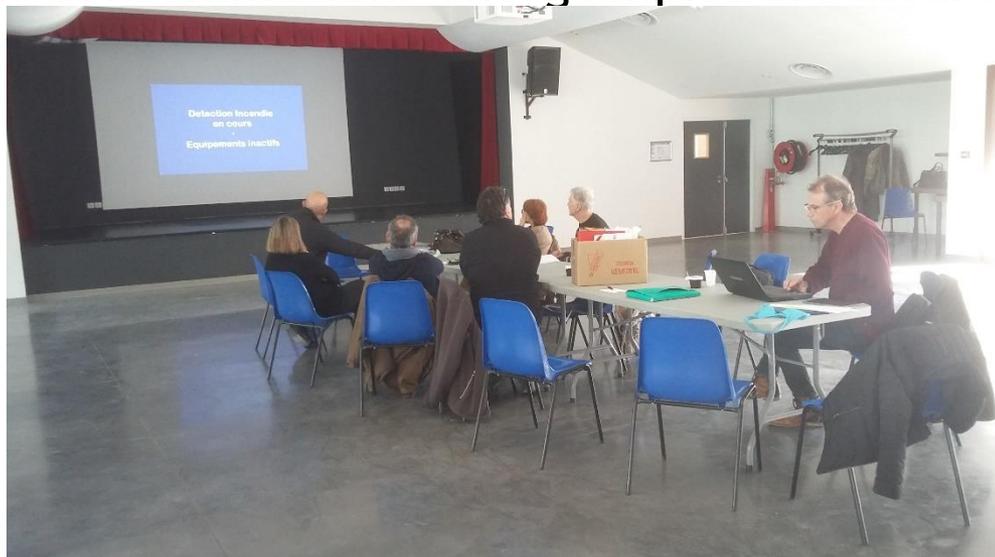
- La GTC prévue permet une supervision et un pilotage simple des installations.
- Malgré plusieurs sessions de formation, et une limitation renforcée des fonctions accessibles après mise en service, l'absence de technicien compétent dans ce domaine au sein du service technique de l'exploitant est pénalisant.
  - => Point d'attention pour la suite.
- Le suivi des consommations énergétiques est assuré par la Gtc.
