Commission d'évaluation : Réalisation du 7/07/2020

# Conservatoire National à Rayonnement Régional C.N.R.R. (83)

Dans le cadre de sa compétence culture, la Communauté d'agglomération Toulon Provence Méditerranée (CA TPM) a décidé de réaliser un bâtiment afin de pouvoir installer le site du « Conservatoire National à Rayonnement Régional Toulon Provence Méditerranée » (CNRR) de la commune du Pradet.

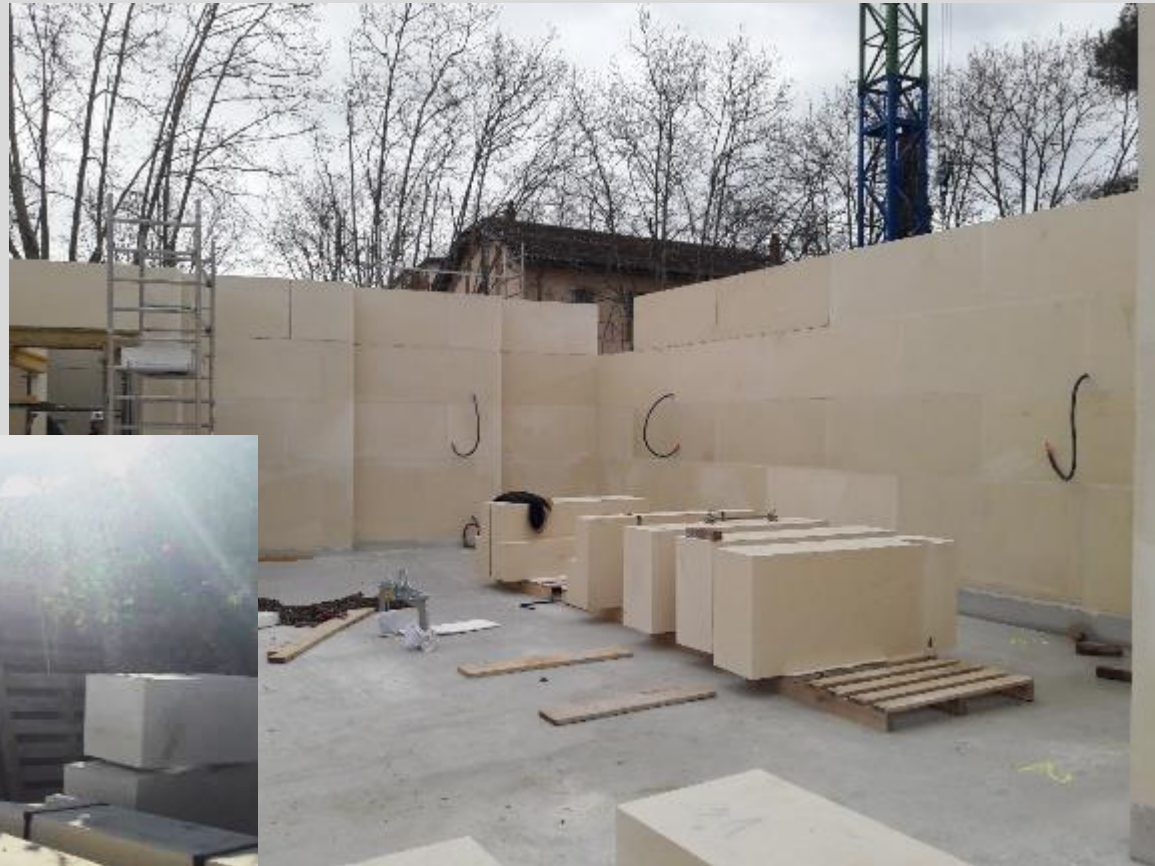
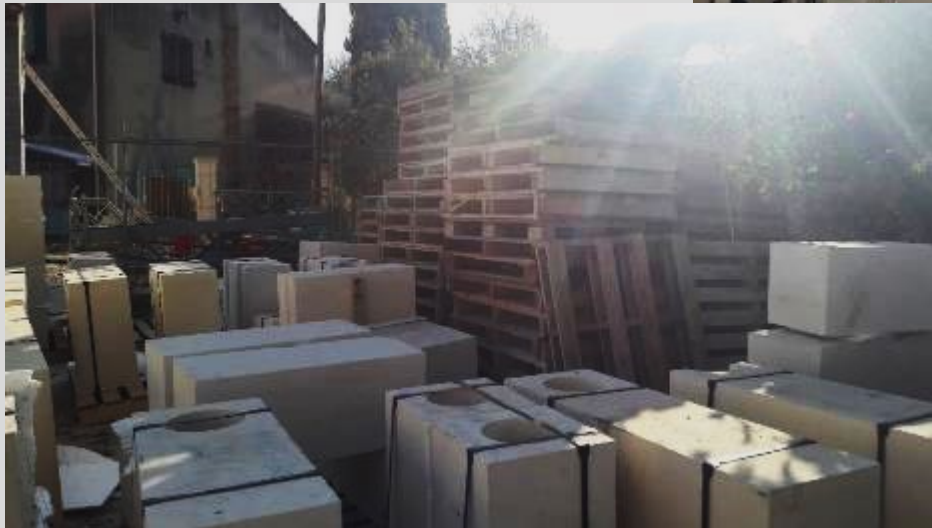
# Chronologie du chantier

28 semi chargés à  
25T de pierres

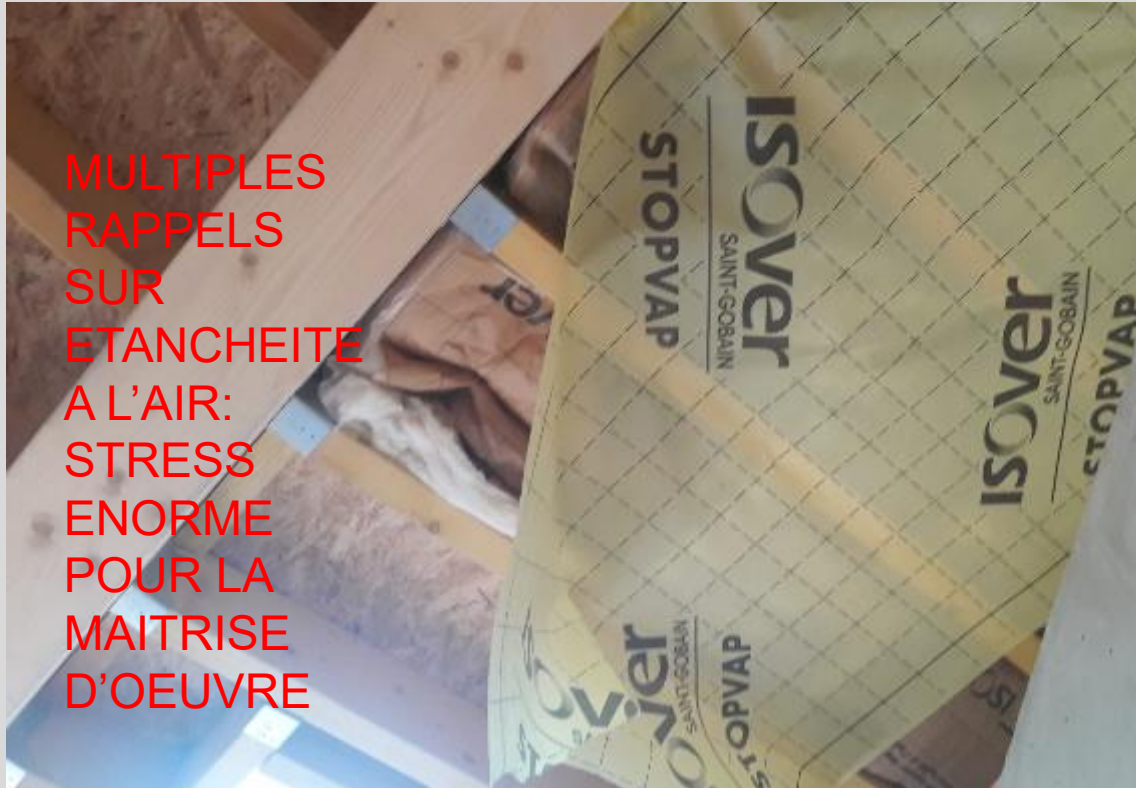
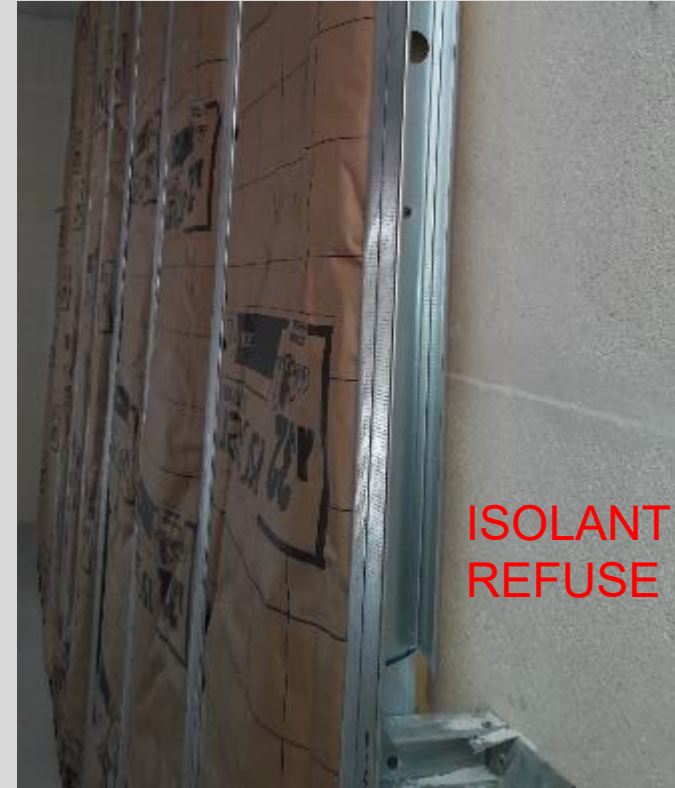
L'étanchéité à l'air, matériaux: encore des entreprises non sachantes et non structurées (pour la préparation de chantier: validation des matériaux, plans et détails d'exécution).

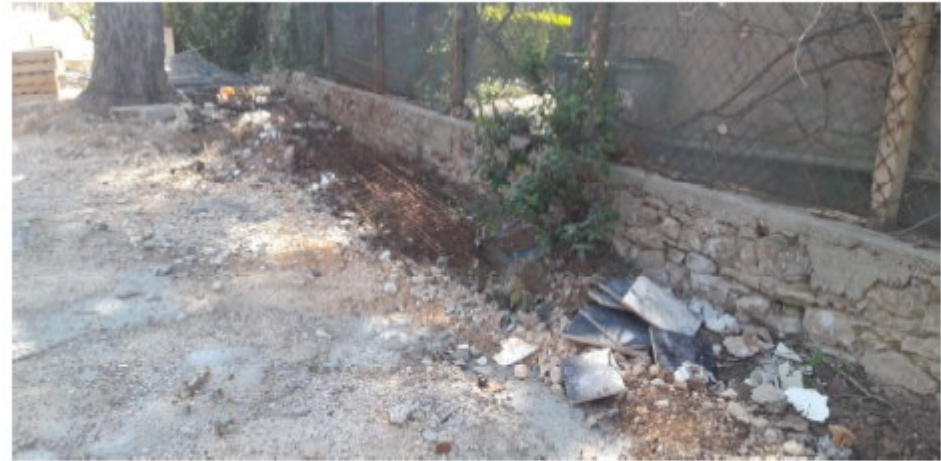
## Description de l'écart :

Présence de morceaux de plaque de polystyrène dispersés sur l'ensemble du site  
Ces éléments proviennent de la livraison des pierres.

Ramassage des plaques au sol.  
Filet sur la benne pour le vent  
Big bag à proximité de la zone de manipulation des pierres

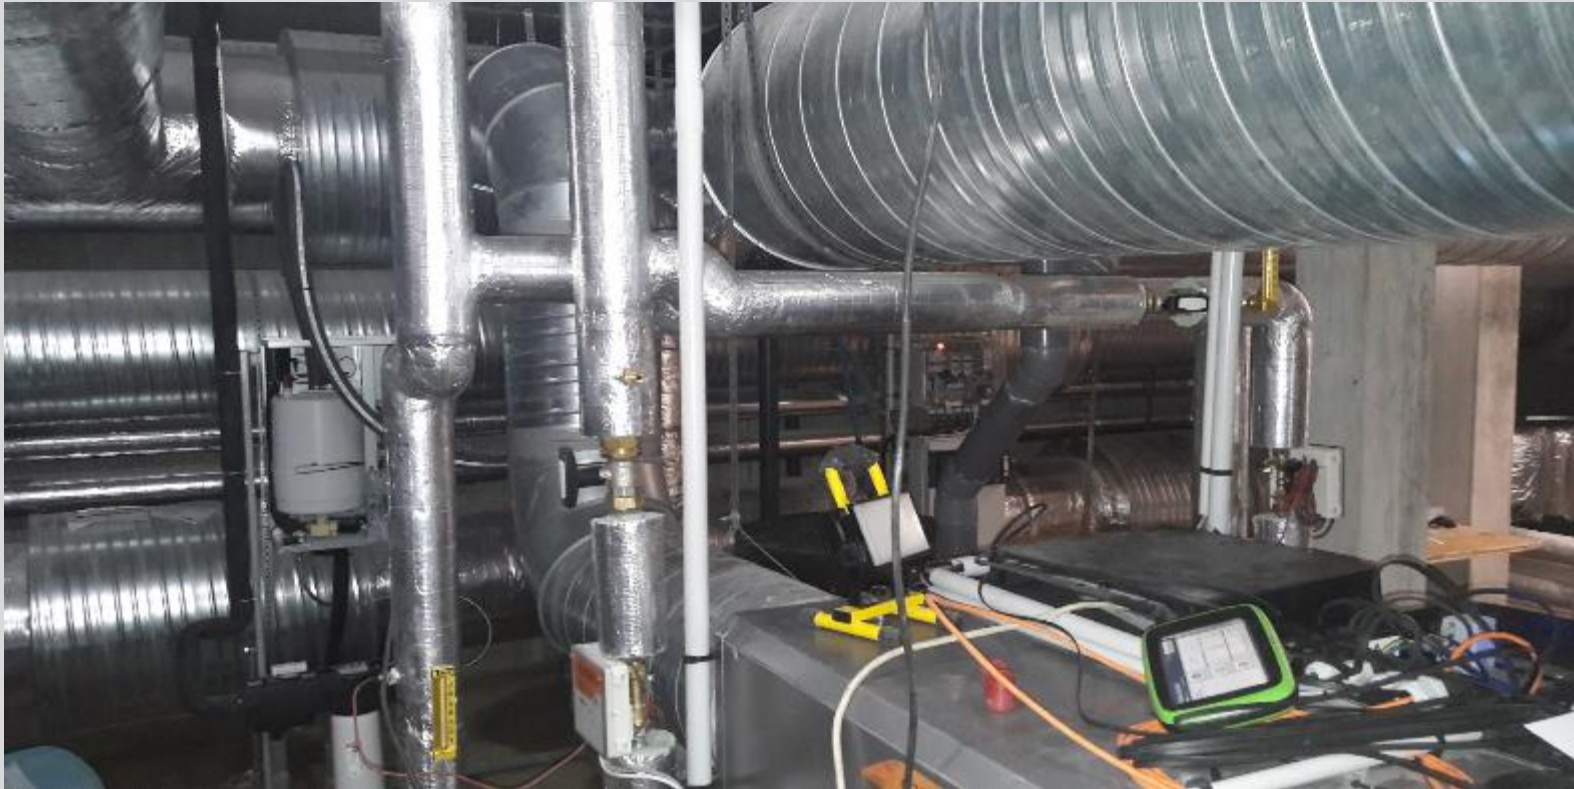
**REGULATION EMBARQUEE A EVITER SI GTC: MANQUE DE SOUPLESSE ET DE TRANSPARENCE**

**GTC/ suivi énergétique: difficulté d'appliquer les règles de l'art et notamment mise au point analyse fonctionnelle détaillée avec les enregistrements, mise au point imagerie, etc...**

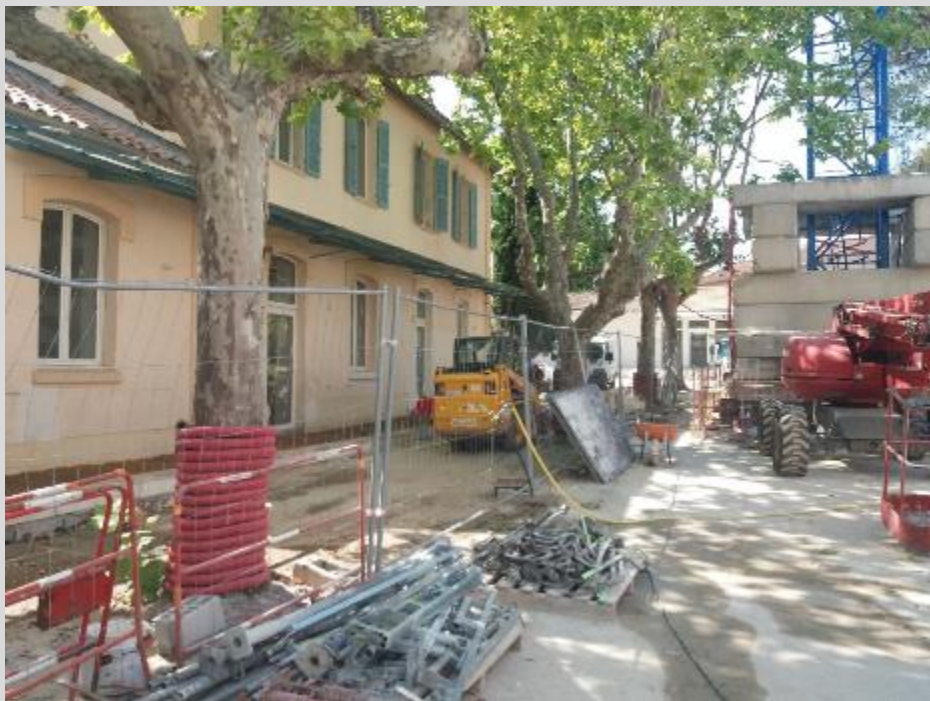
PROTECTION DES ARBRES  
REUSSIE MALGRE EXIGUITE  
ET DEUX CHANTIERS!

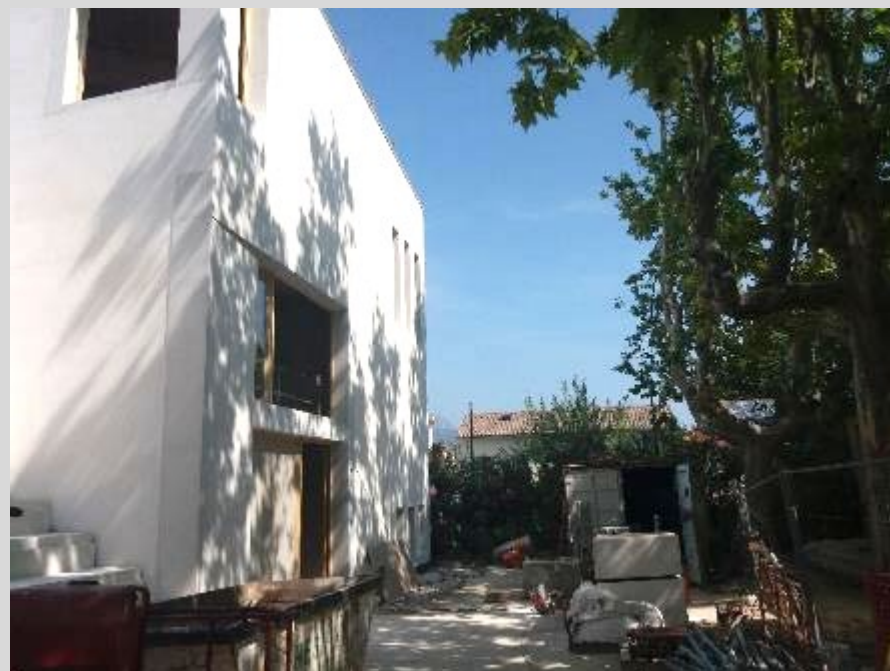
OMBRES SUR FACADE EST

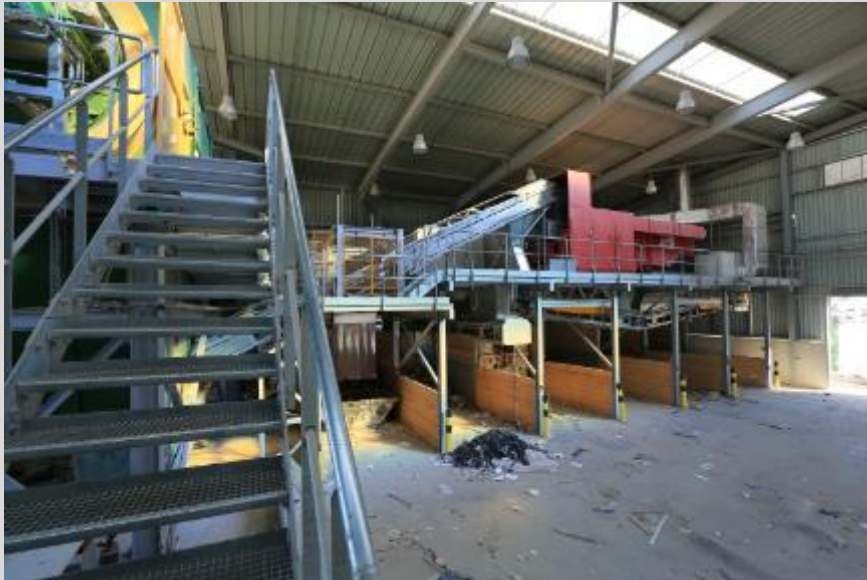
Pour les déchets non triés sur chantier, un tri soigné est réalisé dans le centre d'ECORECEPT. D'abord dégrossi à la pelle mécanique, puis un tri à la main est effectué séparant tous les types de matériaux (carton, plastique, polystyrène, consommables, ...)

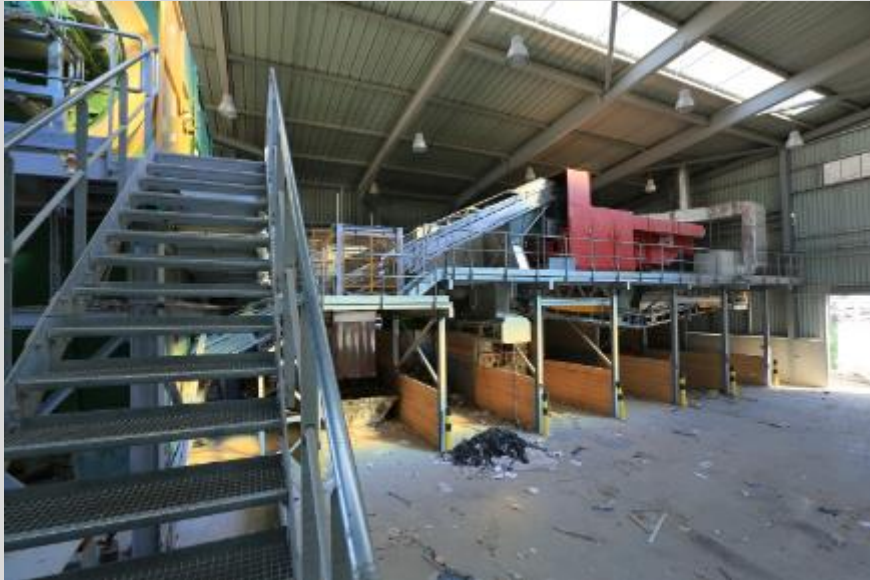
Pour les déchets non triés sur chantier, un tri soigné est réalisé dans le centre d'ECORECEPT.

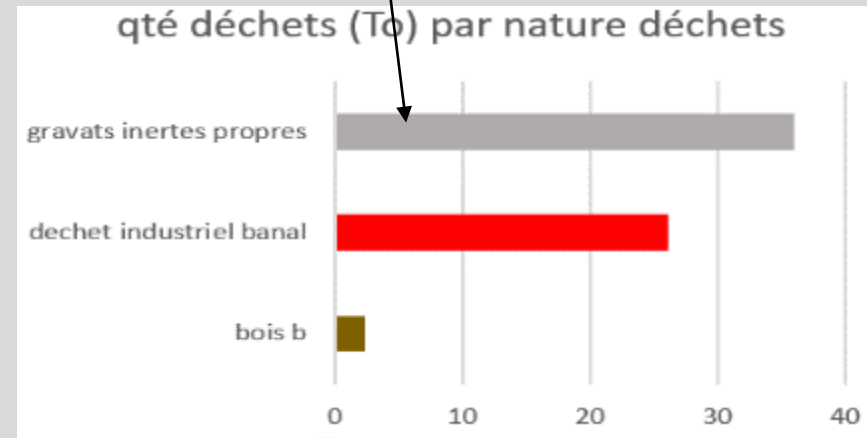
Part démolition

104 kg/m<sup>2</sup> sdp
