Commission d'évaluation : Réalisation du 23/07/2020

# Résidence pour personnes âgées Marie Curie 2 – La Garde (VAR)

# Fiche d'identité

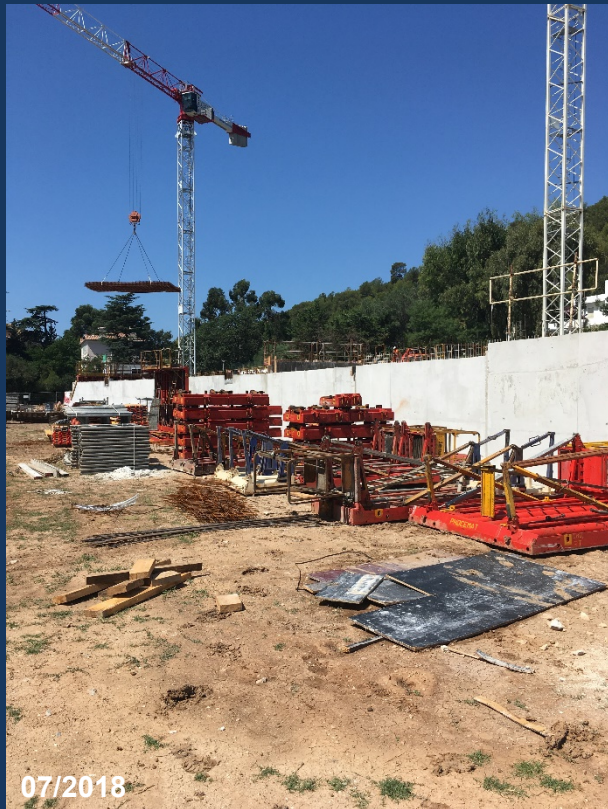
07/2018

*Elévation R-1*

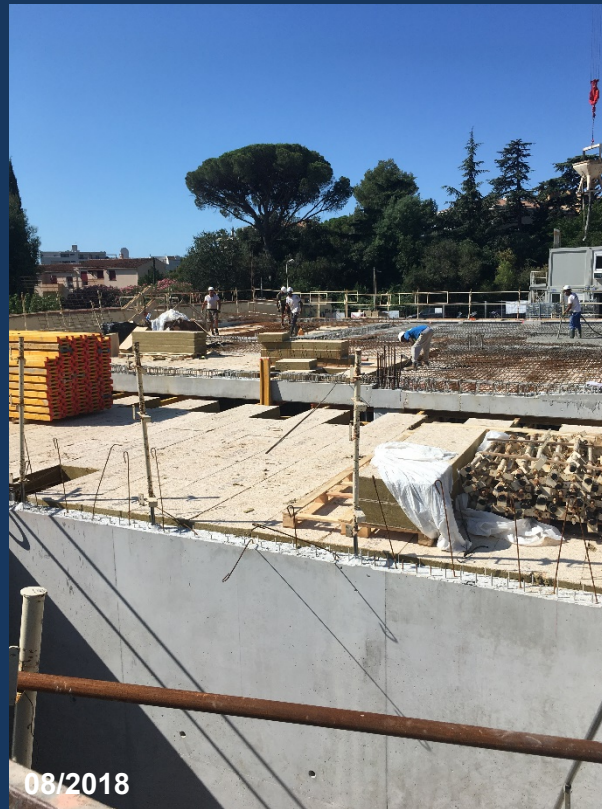
08/2018

*Dalle Rdc*

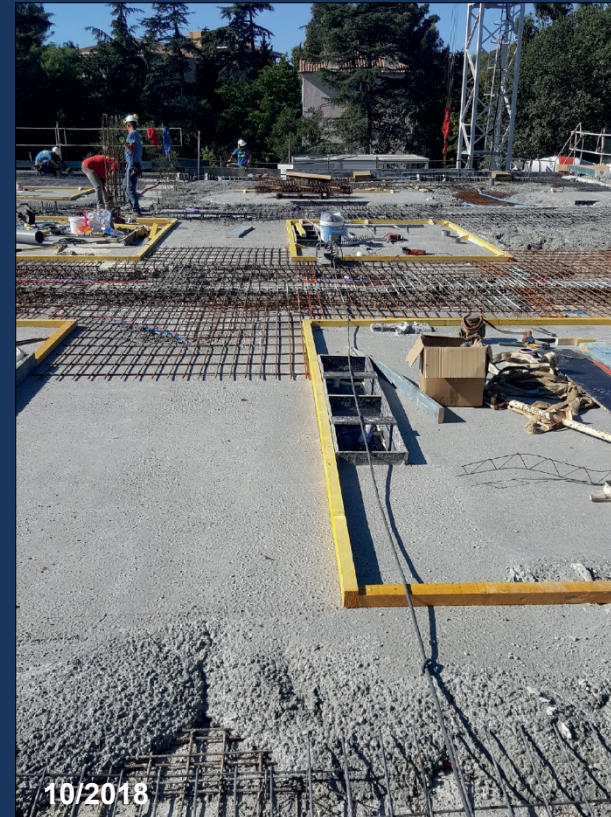
10/2018

*PH R+1*

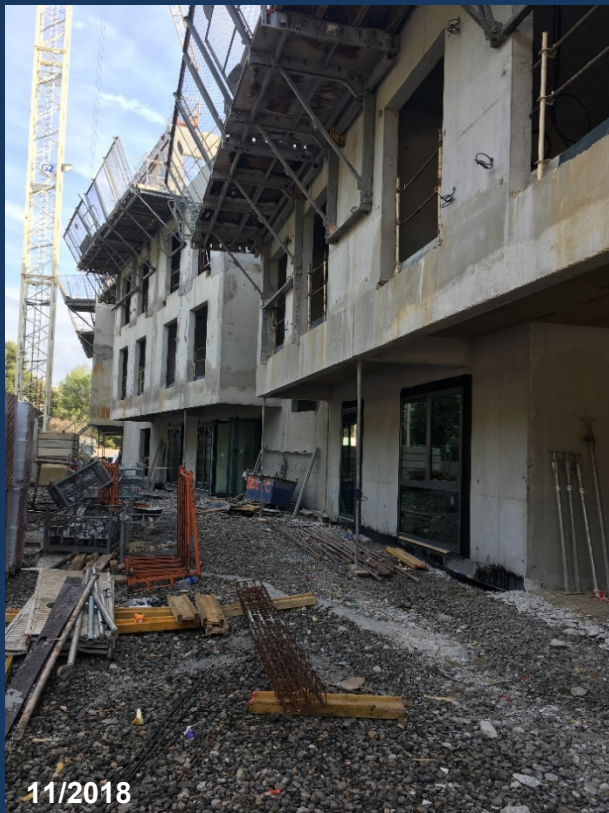
*Pose Mext Alu Rdc*

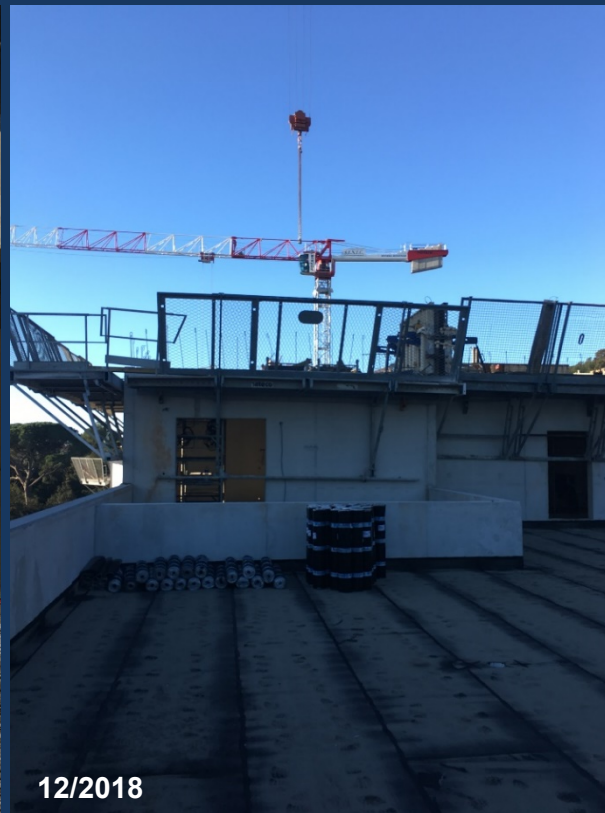
*R+3*

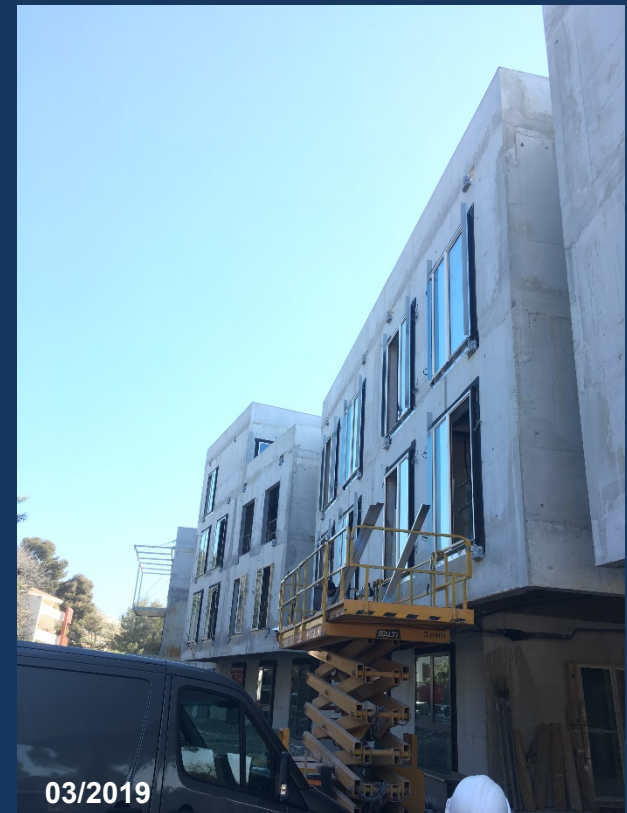
*Pose des Mext bois/alu*

- Attention au stockage à l'extérieur: test humidimètre à pointe si pluie
- Prévoir les embrasures en fibre de bois
- Pose en quinconce, décalage de 20cm entre panneaux
- Nombre de fixations (2 sur la médiane)
- Joints entre panneaux en laine de bois ou chanvre (pas de mousse PU...)
- Fixation d'éléments lourds délicate (plaque marbre en façade)

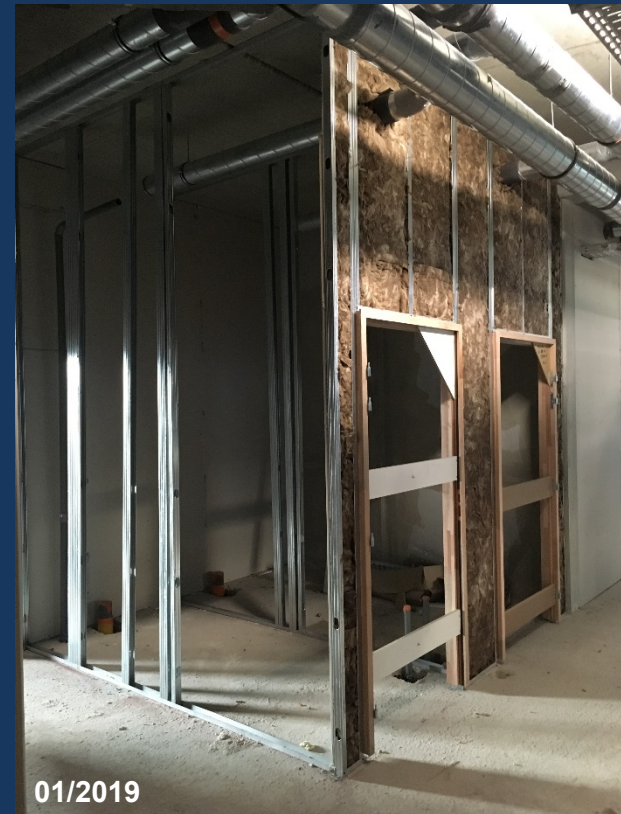
01/2019

*Cloison sèche Rdc*

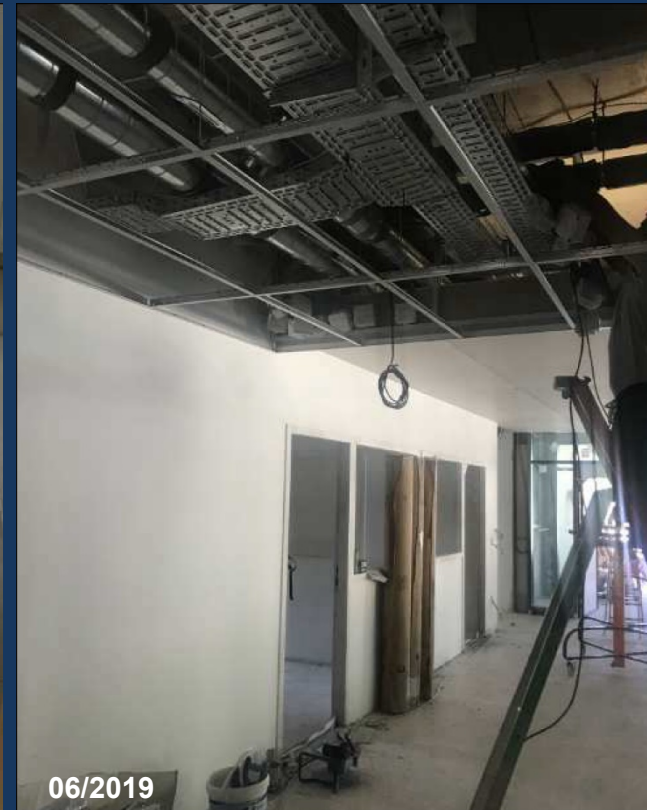
06/2019

*Faux Plafond Rdc*

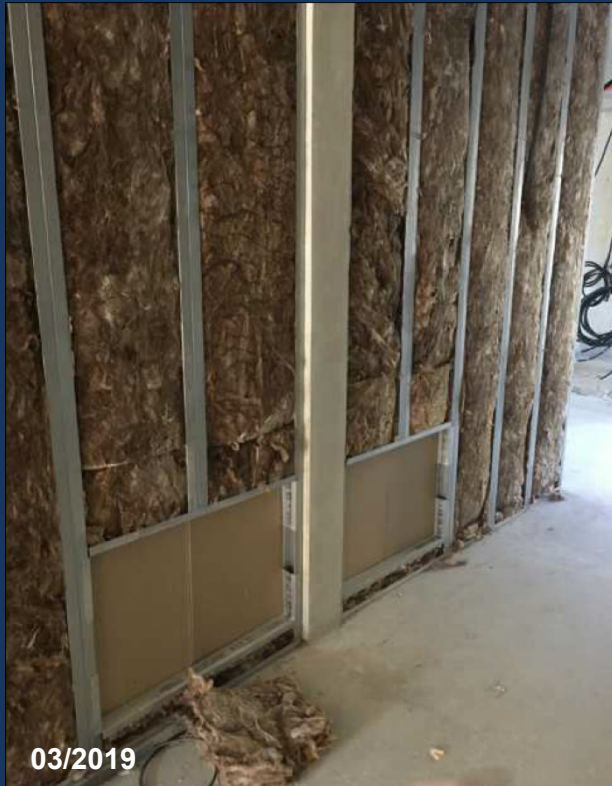
03/2019

*Cloison sèche R+1*

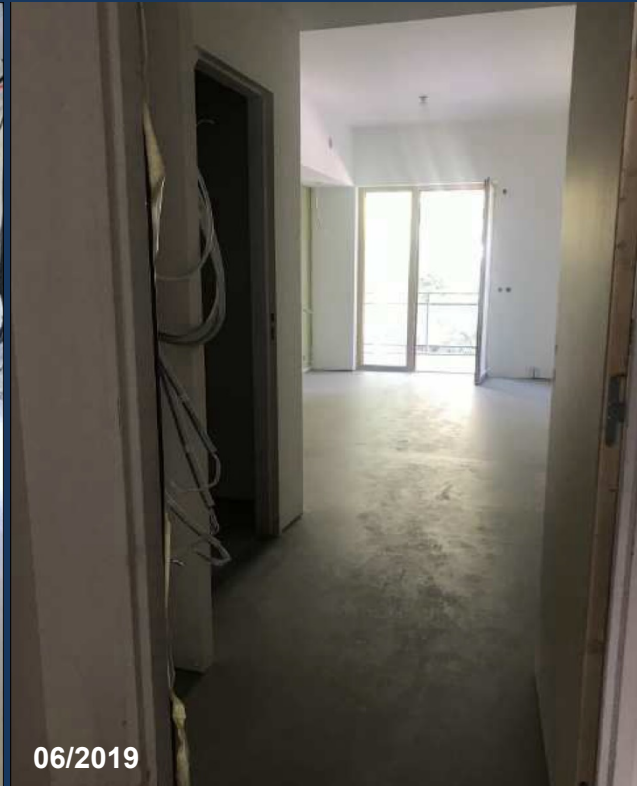
06/2019

*Linoléum R+1*

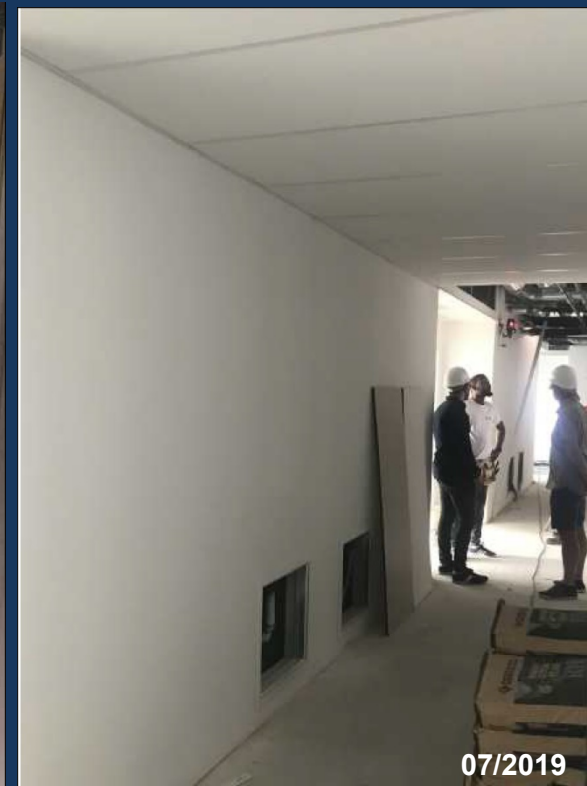
07/2019

*Faux plafond R+1*

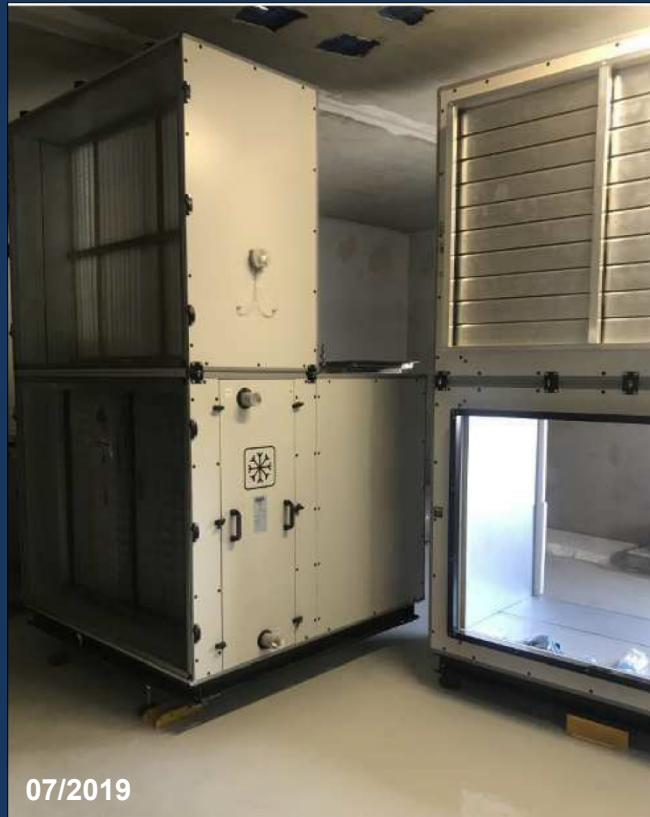
*CTA logement*

- 4 CTA double flux

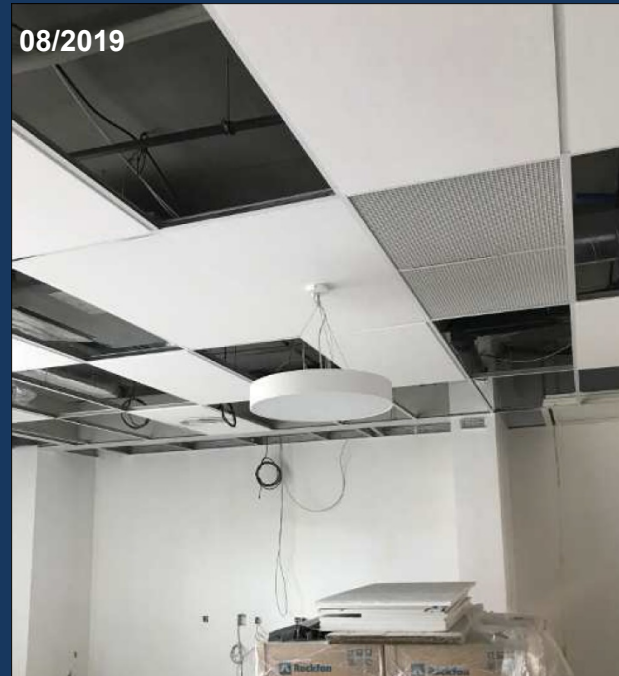
*Appareillage Salle commune Rdc*

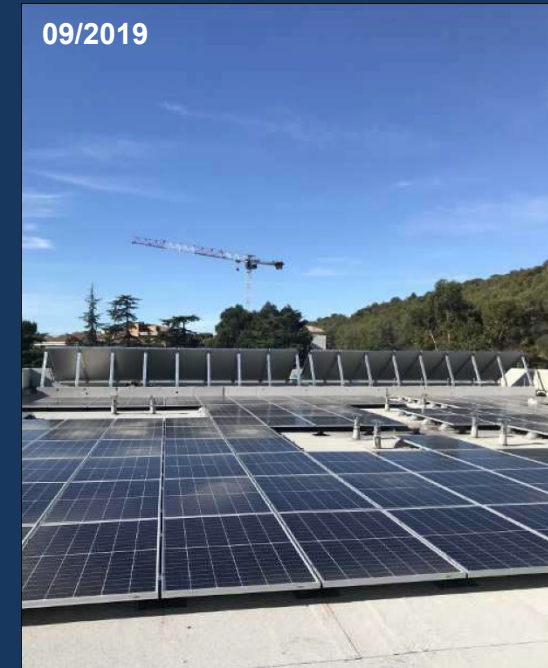
*Pose capteurs solaires  
Thermiques et photovoltaïques*

- 550 m<sup>2</sup> de panneaux photovoltaïques

- Production solaire d'ECS (40m<sup>2</sup>)
- Appoint biomasse + secours électrique (maintenance des chaudières)

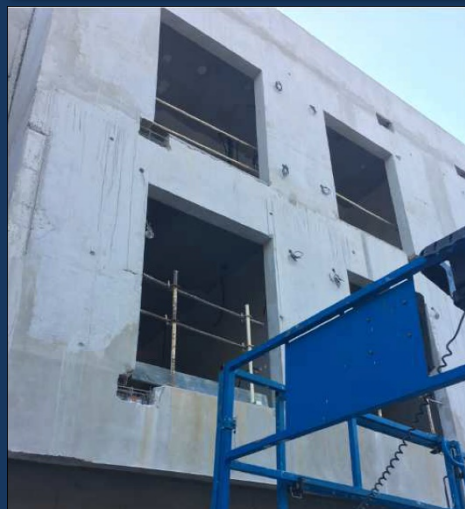
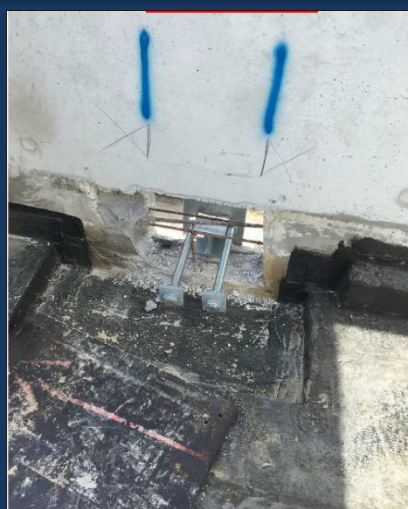
- Difficulté de réalisation des balcons :
  - Solution prévue au CCTP:
    - Balcon métal fixé dans le béton par des platines de scellement positionnées à l'avancement du coulage des voiles
  - En chantier:
    - Difficulté dans la validation de la note de calcul métal/béton
    - Retard dans la livraison des platines : le gros œuvre continue en laissant des réservations
    - Finalement la solution validée par le BC a demandé de découper les aciers des voiles

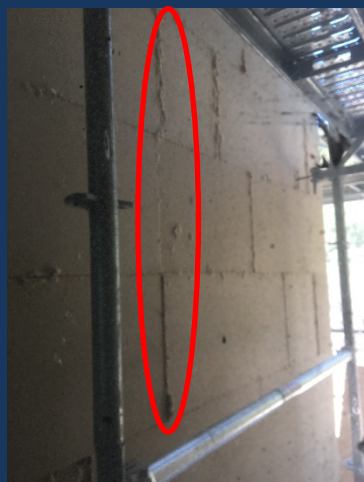
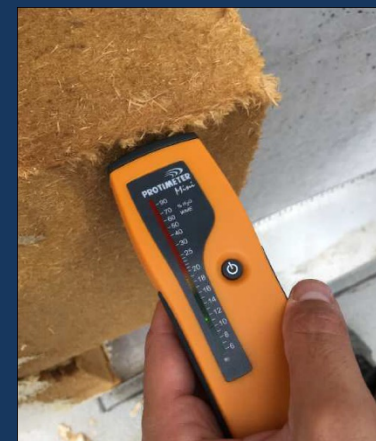
- **Fibre de bois :**

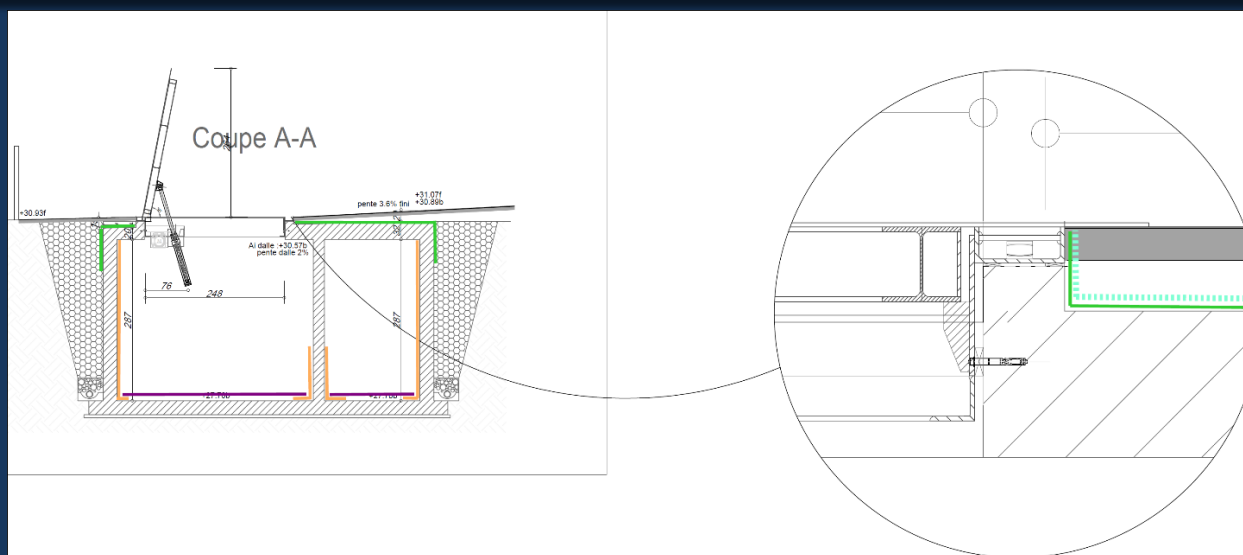
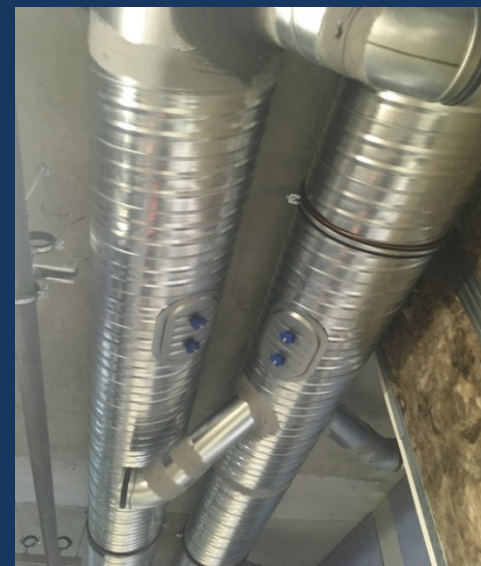
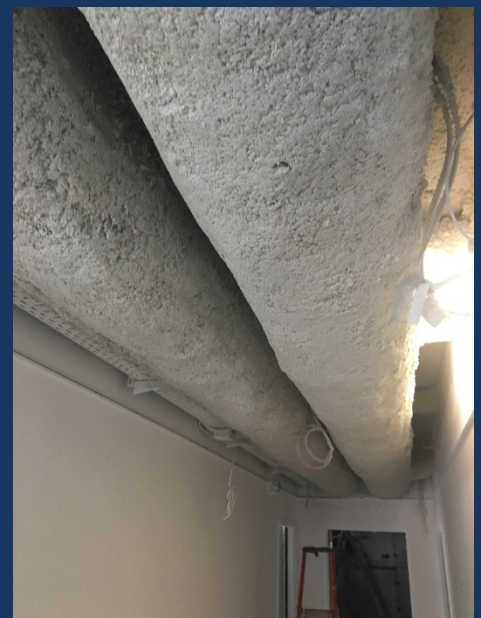
- Pose des trappes de visite comme demandé au CCTP ... puis flocage sur les gaines > 315mm demandés par le BC
- Etanchéité du silo: doit être parfaite (solution 100% bois) =>refaite suite à la pénétration d'eau dans le silo

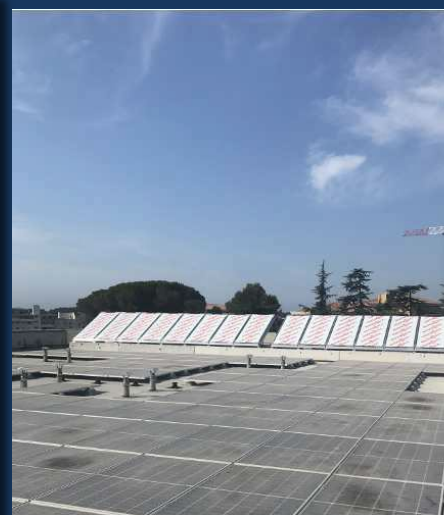
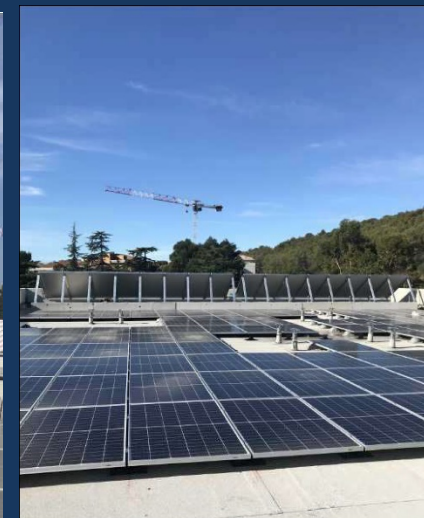
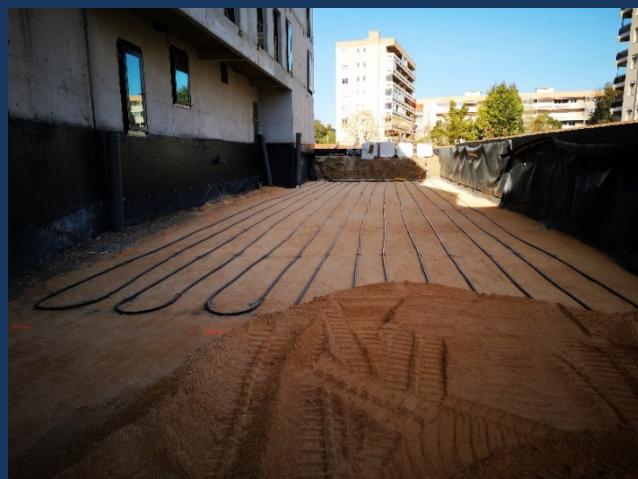
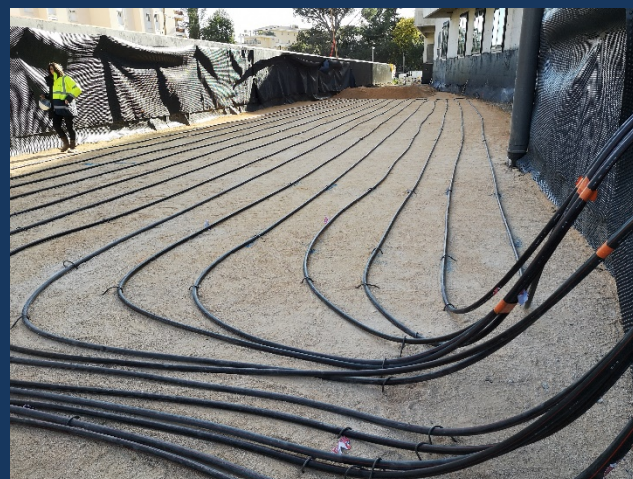
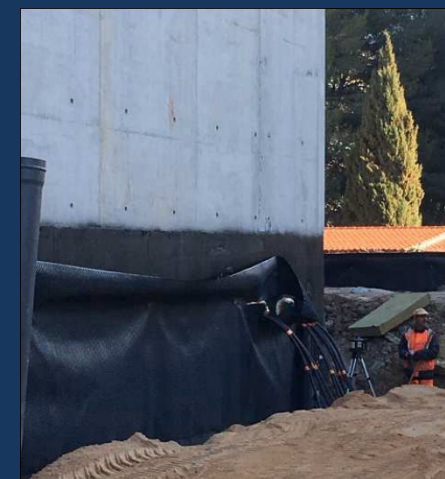
- Solaire Thermique: Posé au Nord Est au lieu du Sud-Ouest
- Remblai Puit provençal : matériau fin et compactable nécessaire (pas de remblai)

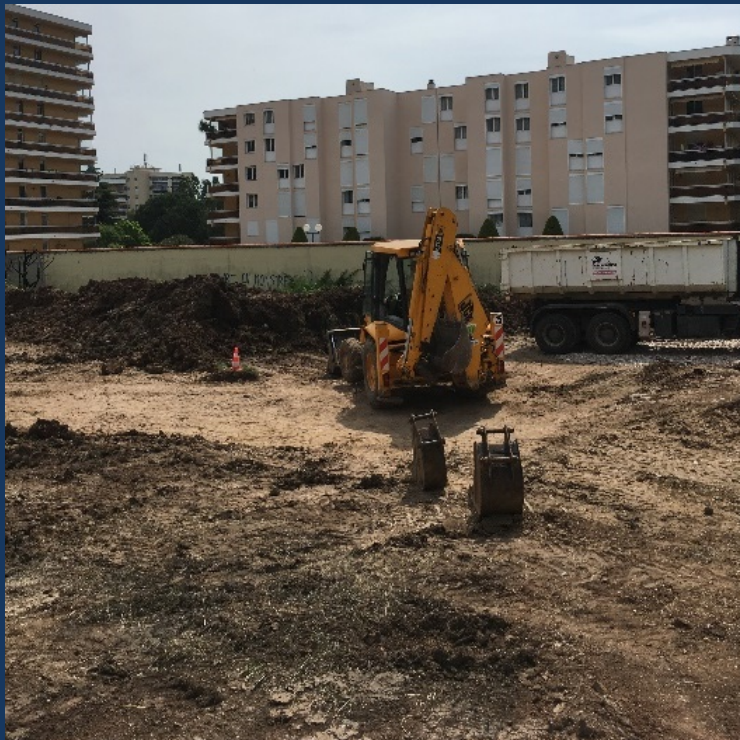
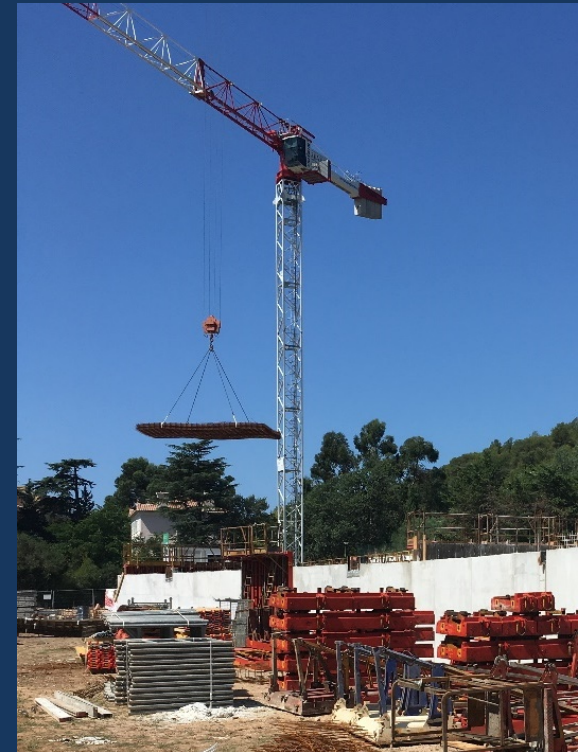
- Réutilisation d'une partie des déblais
- « Stockage » de la grue sur le chantier, avant transfert sur un autre chantier local, évitant ainsi 1 A/R au dépôt

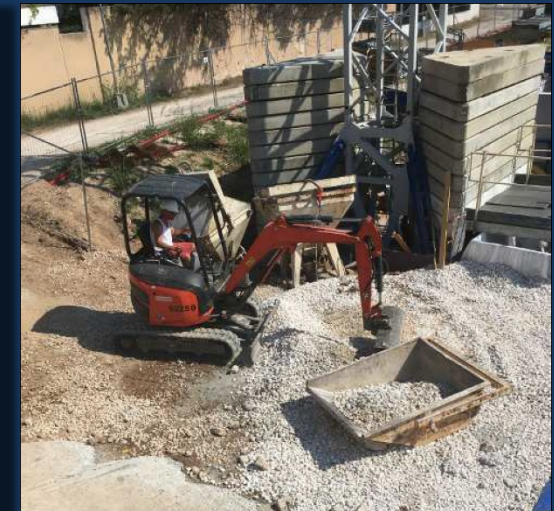
- Nuisances aux riverains
  - Ballast pour limiter la poussière
  - Adaptation des horaires selon retours riverains
  - « Impasse »: peu de risques d'embouteillage
- Communications aux riverains
  - Organisation d'une réunion de présentation au démarrage chantier
  - Panneaux de communication (livraisons semi)
  - Mise en place d'une adresse mail pour échanges avec les résidents ( finalement peu utilisée)

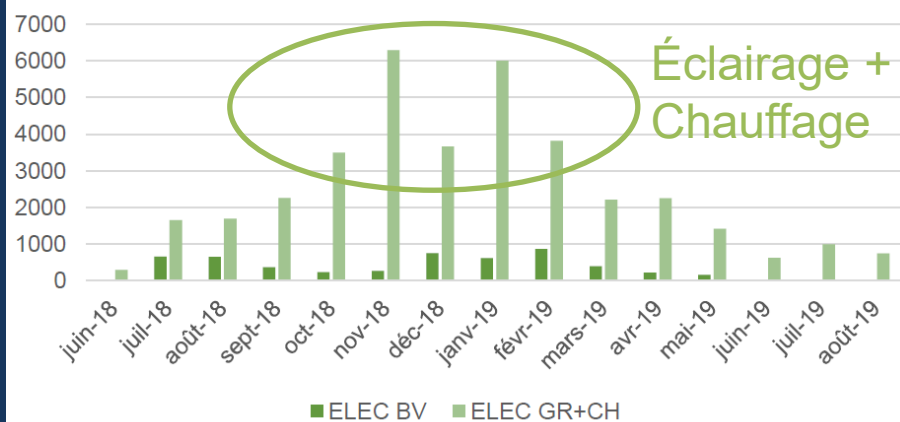
Suivi des consommations d'énergie (kWh/mois)

=> Ratio de 11 kWh/m<sup>2</sup>

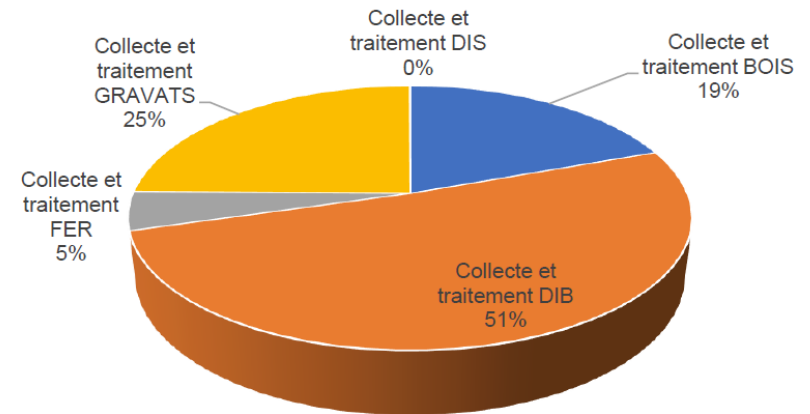
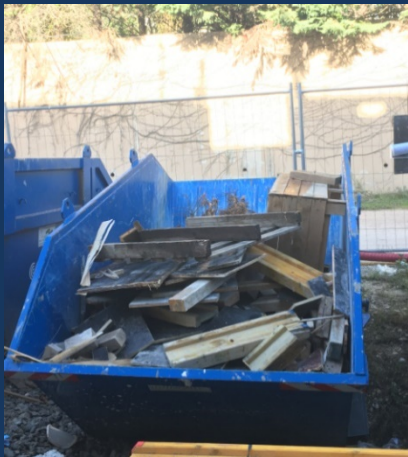
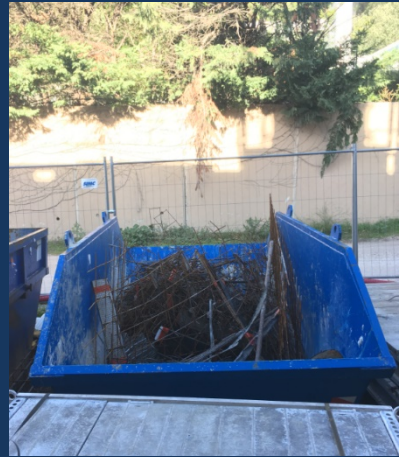
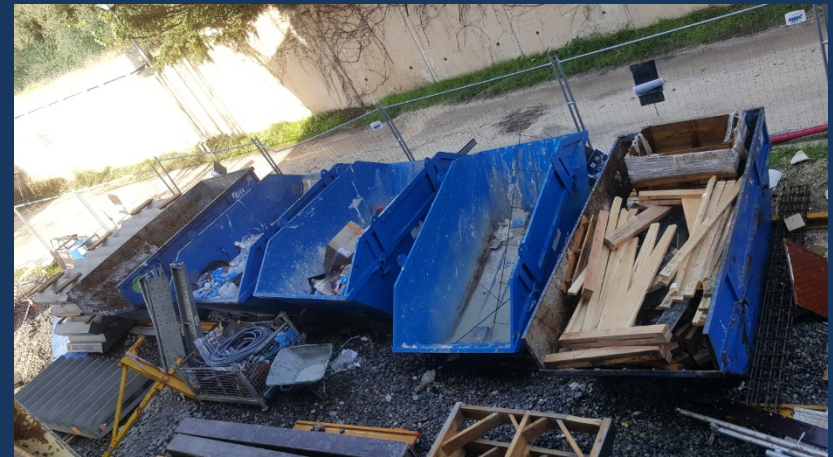
Répartition des déchets de chantier

- Présence d'un 'homme vert' sur le chantier
- Aucune benne déclassée (Taux de valorisation 100%)
- 55 kg/m<sup>2</sup>

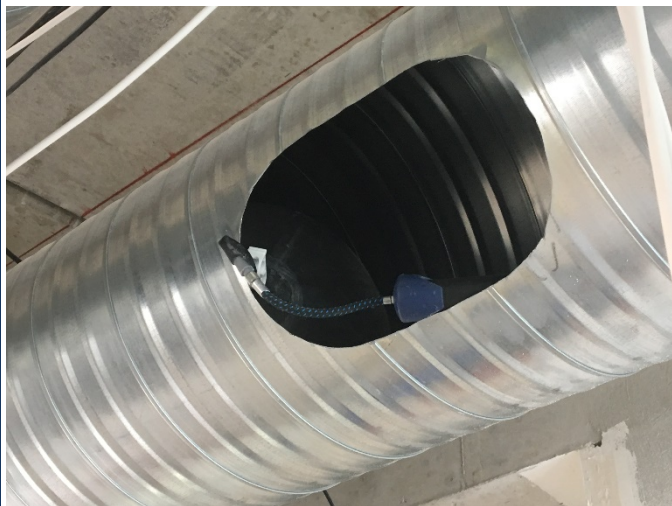
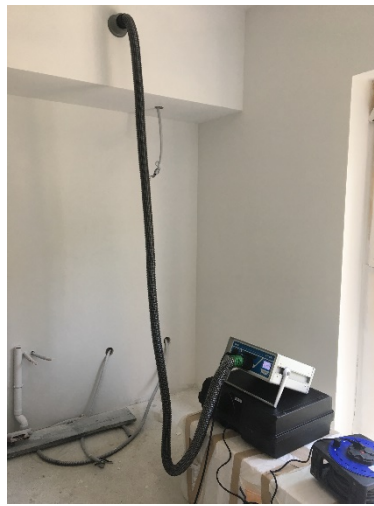
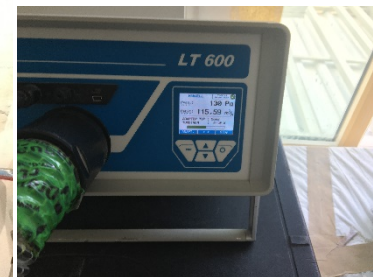
⇒ Test d'étanchéité des réseaux : Classe B

⇒ Rapport Promevent (inclus les débits de soufflage et reprise) pour la zone logement; nécessaire pour Cerqual
