**Commission d'évaluation : Réalisation  
du 17/01/2019**

**31 Logements Sociaux  
L'Arabesque Antibes(o6)**

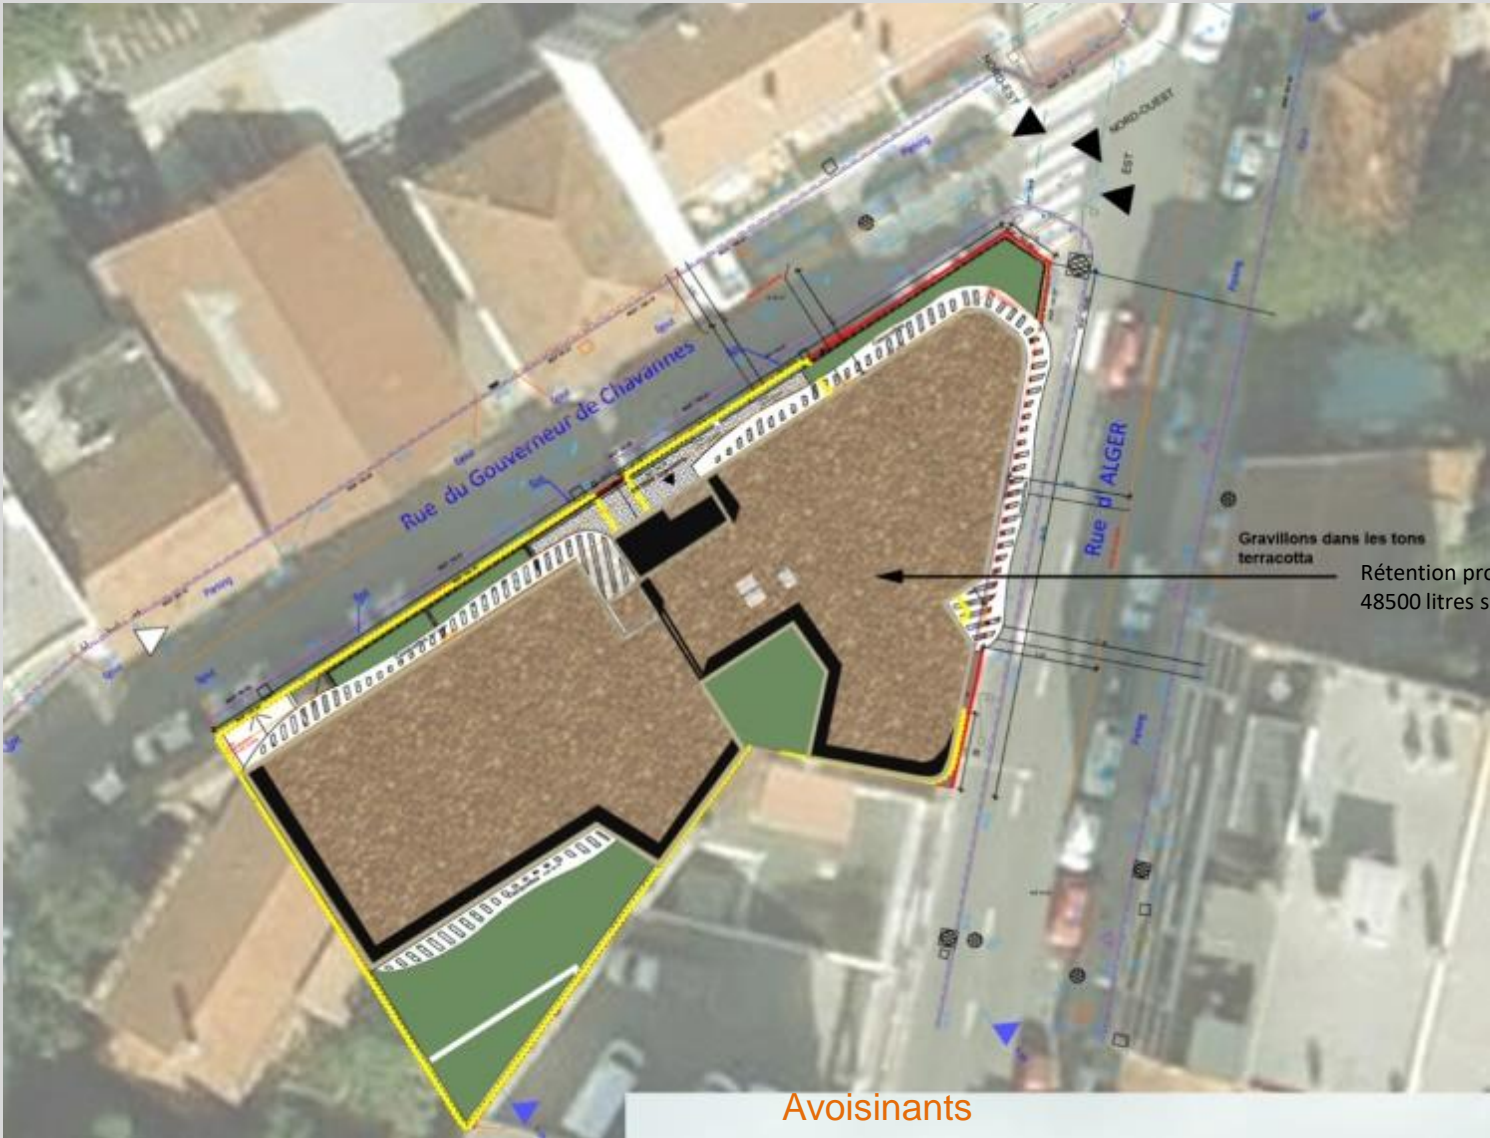
# Plan masse

Jardins privés 20 % de la parcelle.

Rétention provisoire d'eau sur toit 48500 litres sur 12cm.

Retrait obligatoire 3 m / nu façade ( PLU)

Avoisinants limitrophes

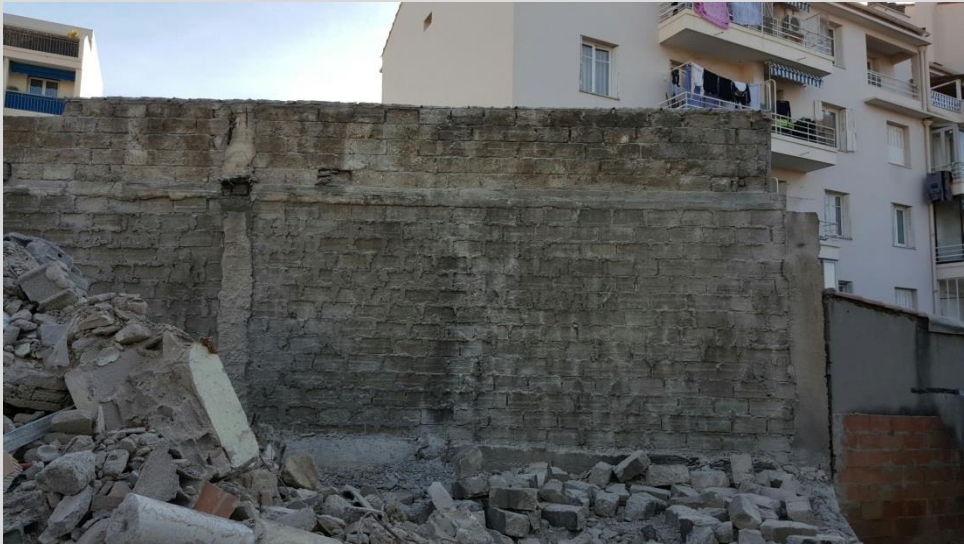
Mur mitoyen a démolir – instable

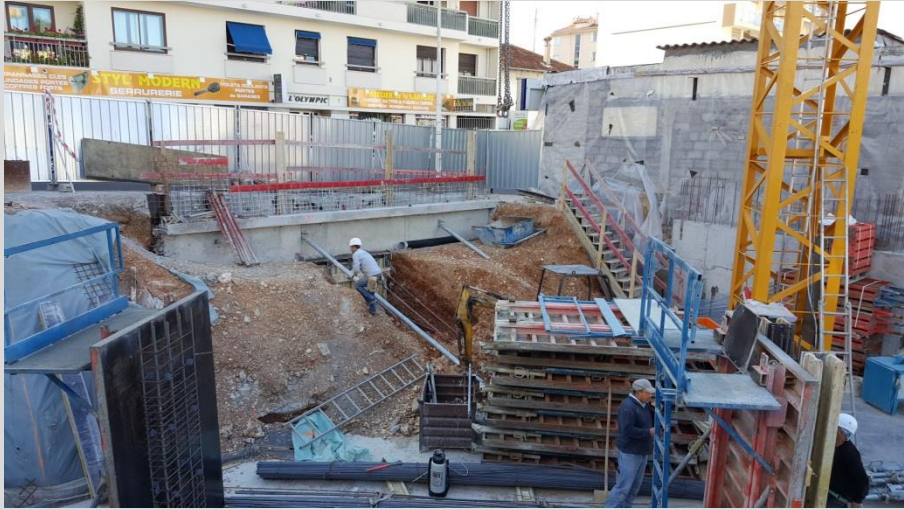
Coulage reprises en sous-cœvre

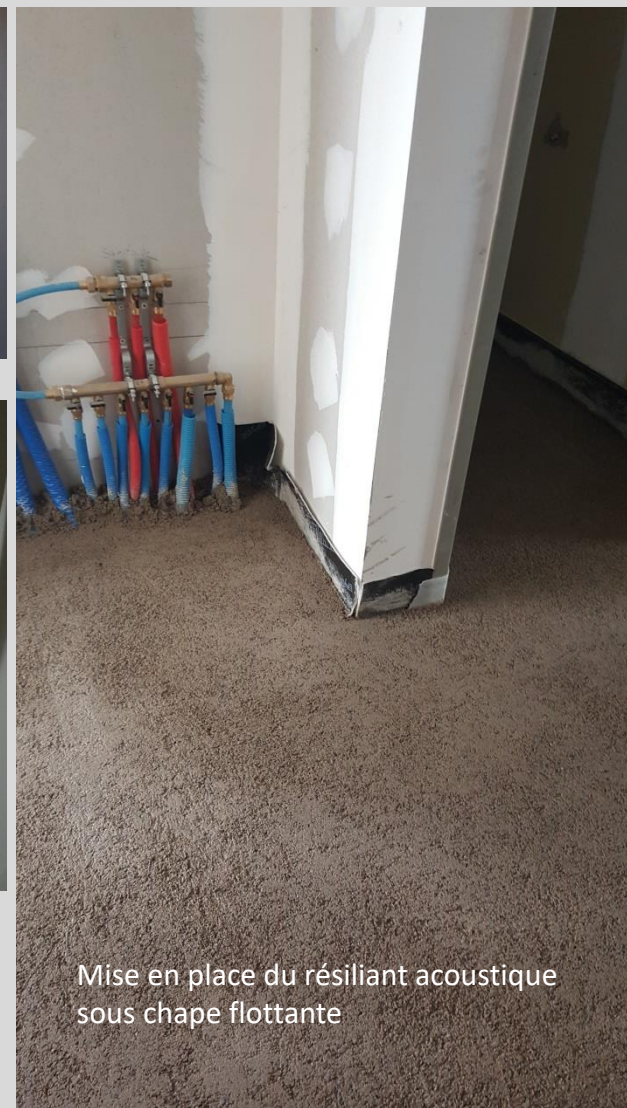
Hors d'air hors d'eau phase construction de l'intérieur du bâtiment. Les lots techniques sont en cours de réalisation,  
Prochaine étape : deuxième contrôle d'étanchéité à l'air en phase travaux.

Mise en place du résilient acoustique sous chape flottante

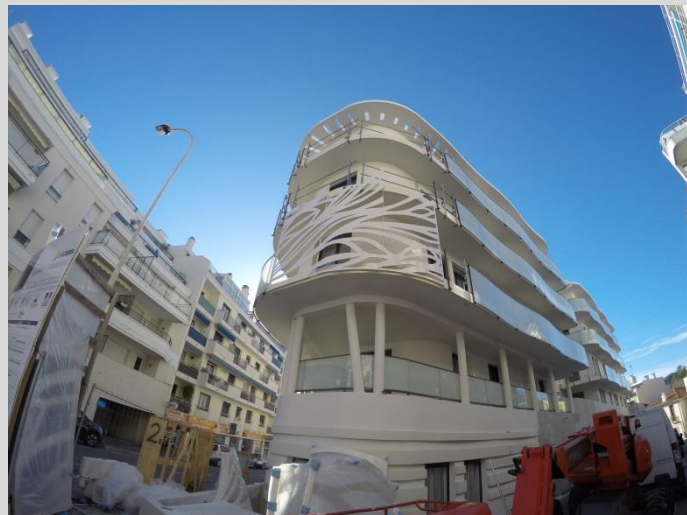
Hors d'eau / Hors Air et finitions en cours intérieures  
En extérieur : La serrurerie est en cours de pose : Ci-après la pose de la résille

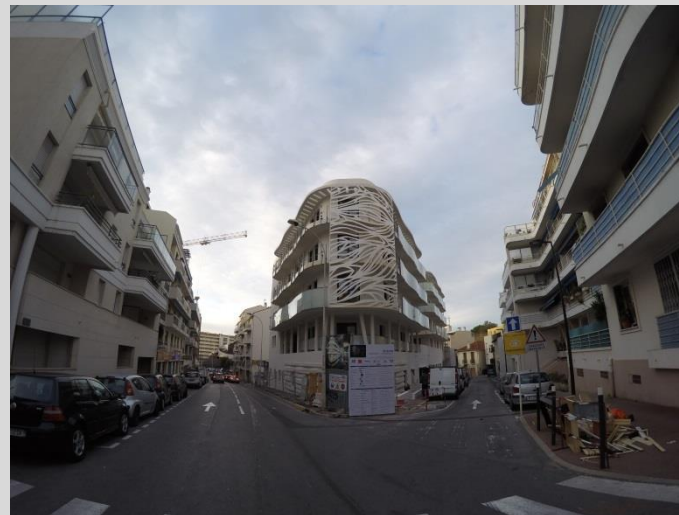
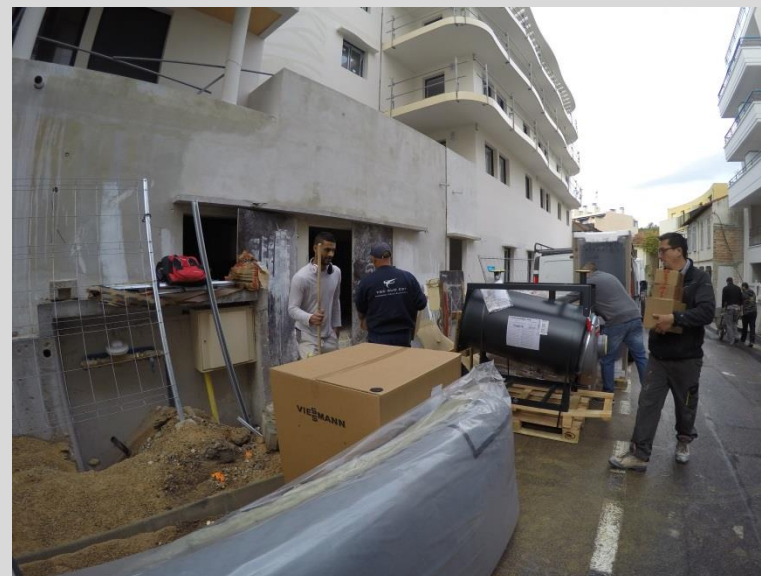
Le matériel de ponçage utilisé était muni d'un aspirateur. Des arrosages réguliers du sol ont été pratiqués afin d'éviter la production de poussières. Des protections ont été prévues contre les clôtures de chantier en treillis soudé pour éviter toutes projections sur les voiries avoisinantes. Lors de l'intervention des lots de second œuvre la majorité des coupes ont été réalisées à l'intérieur du bâtiment.

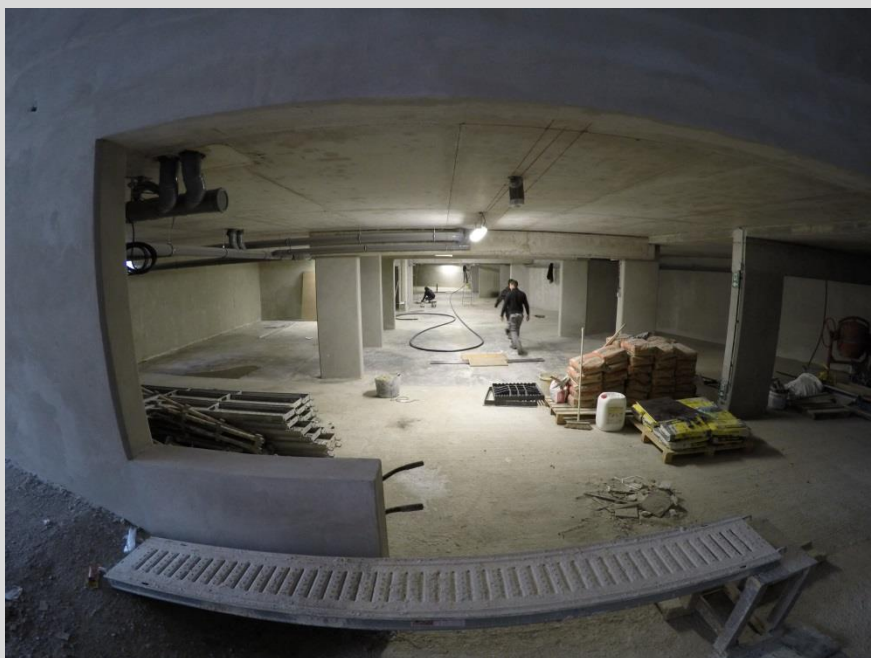
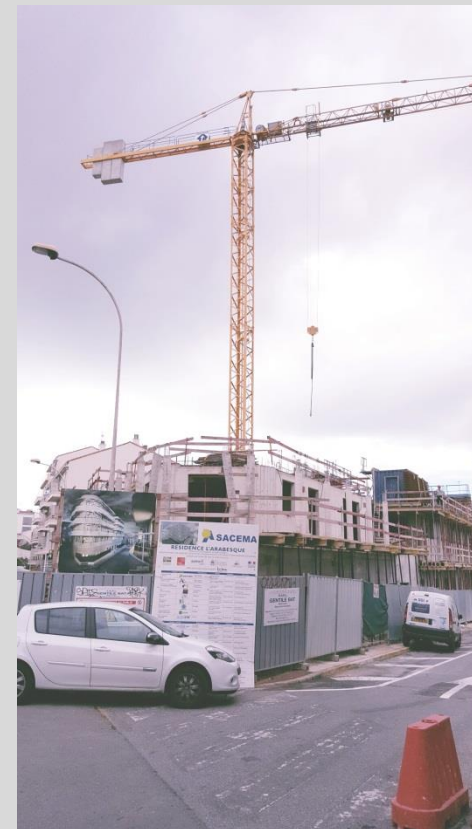
- Les rejets dans l'air et les poussières ayant été majoritairement générés par le lot GO celui-ci a pris soin d'humidifier lors des coupes. Pour les lots TCE les coupes ont été réalisées majoritairement à l'intérieur du bâtiment.

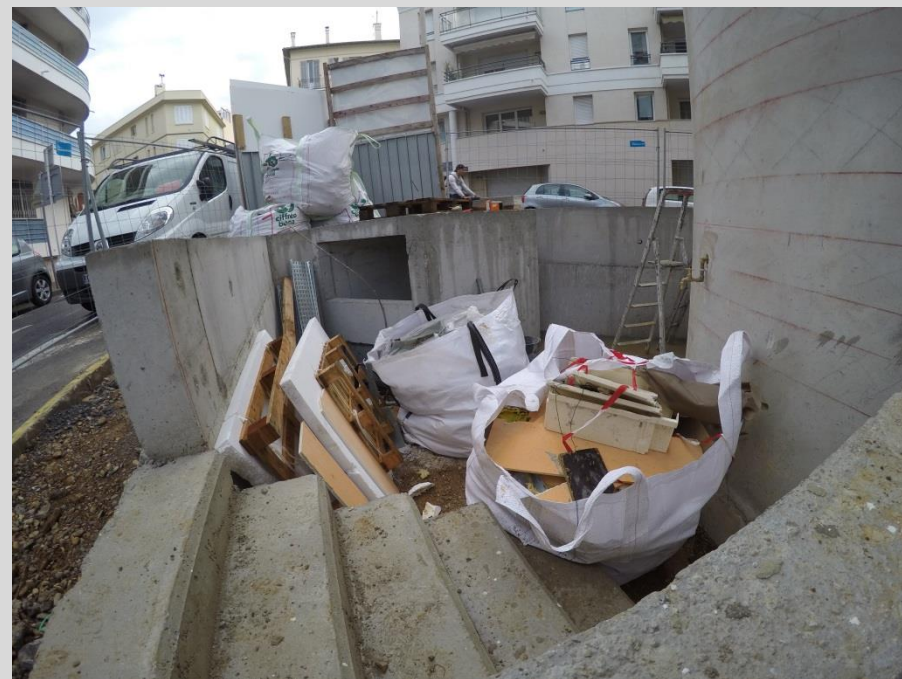
- **La gestion des déchets** devait être effectuée par chaque entreprise cette clause était inscrite a leur CCTP . Le GO a proposé d'inclure la gestion des déchets dans le compte prorata . Celui-ci ayant été déclaré défaillant avant la fin du chantier , le MOA a du prendre en charge l'évacuation des déchets le temps que le chantier se réorganise . Le MOA a été remboursé par les entreprises pour la prise en charge financière de l'enlèvement des déchets . Les entreprises ont également débarrassés leurs propres déchets a partir du moment de la défaillance du GO.
