### FICHE D'IDENTITÉ

- >>> Maître d'ouvrage : Commune de Saint-Chaffrey Hautes-Alpes.
- >>> Maître d'oeuvre : Paul Wagner, architecte.
- >>> BET : ESB, Ester, Adret ; économiste : D. Noël. (05)
- >>> Adresse : route Pont-Levis, 05 330 Saint-Chaffrey
- >>> Contact : Paul Wagner, Atelier 4, 05 000 Gap  
Tél : 04 92 51 63 49
- >>> Type d'opération : Démolitions, réhabilitation de l'ancienne école et constructions neuves.
- >>> SHON : 3 500 m<sup>2</sup>
- >>> Mise en service : 1<sup>ère</sup> tranche : août 2006,  
2<sup>ème</sup> tranche : septembre 2007.
- >>> Coût des travaux : 3 800 000 € HT (2006)

### L'OPÉRATION

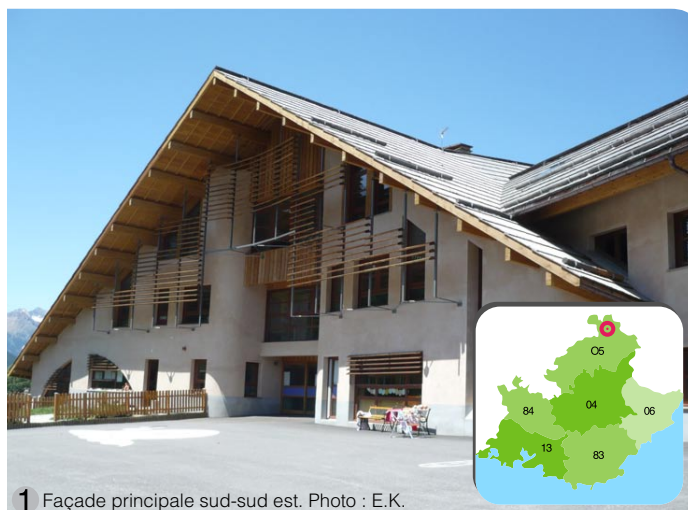
1 Façade principale sud-sud est. Photo : E.K.

- >>> Valorisation de la lumière naturelle : Grandes baies sud, est, ouest, (1;3) ainsi qu'à l'intérieur salles et couloirs ; auvents, brises-soleil à lames en mélèze inclinées à 33° (1;8), puits de lumière ; tous les espaces reçoivent la lumière naturelle.

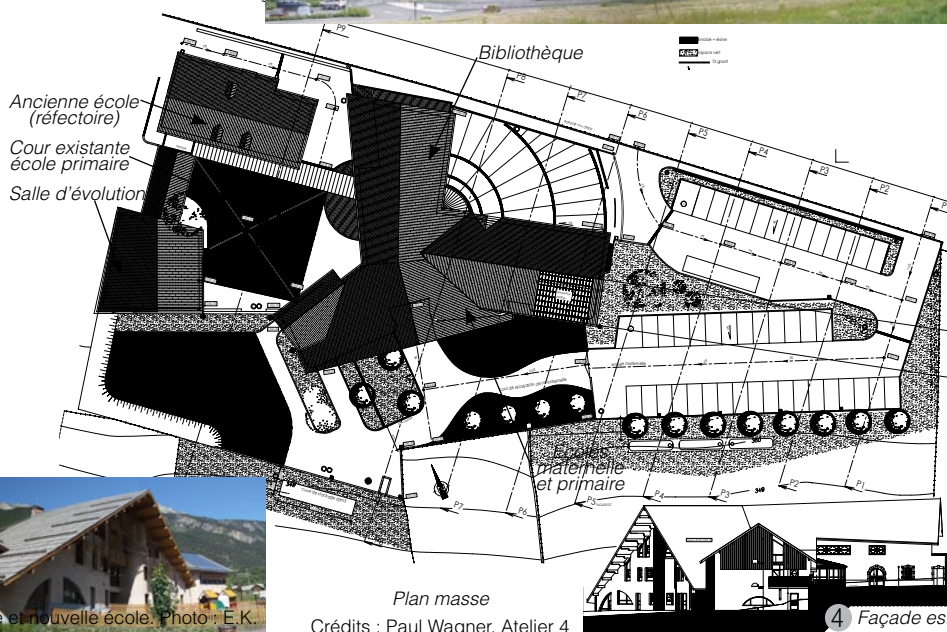
3 Depuis la cour sud, salle d'évolution, ancienne et nouvelle école. Photo : E.K.

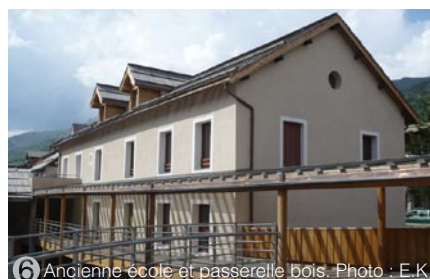
6 Ancienne école et passerelle bois. Photo : E.K.

Le projet initial reposait sur la réunion de bâtiments de trois époques différentes. Il devait rassembler l'ancienne école des années 1950 (6) située dans la partie basse du village, une bâtisse paysanne sur la parcelle attenante (5), ainsi que des constructions neuves. La sauvegarde de la maison rendue impossible, quelques dispositions architecturales furent reprises, en souvenir, pour le bâtiment de la bibliothèque (espaces intérieurs, fenêtres, voûte en tunnel à l'arrière). Adossé au talus nord, le nouveau bâtiment se déploie sur trois niveaux. Il est orienté sud-sud est, à cause des montagnes environnantes. Grâce à la pente, les écoles sont accessibles de plain-pied depuis le pré, la cour ou la rue il en est de même pour la bibliothèque, la garderie, la salle d'évolution et l'ancienne école (réfectoire et associations) via une passerelle en bois couverte. Les cours d'écoles maternelle et primaire sont ouvertes sur le grand paysage : sommet du Prorel au sud, vallées de la Durance et de la Guisane (7).

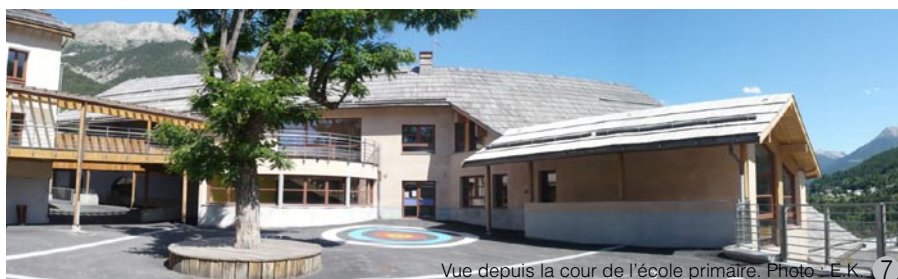
Vue depuis la cour de l'école primaire. Photo : E.K. 7

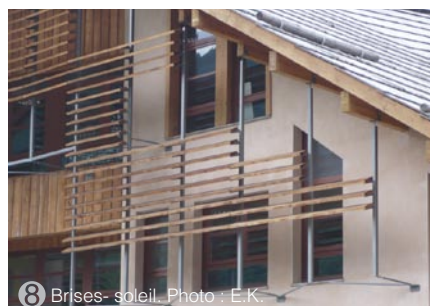
8 Brises-soleil. Photo : E.K.

» Lumière naturelle : Les salles de classes bénéficient d'un double apport de lumière extérieure. Les pièces centrales comme les couloirs et la salle de motricité, sont éclairées naturellement par second jour (11) ; soit par des vitrages en hauteur dans les salles de classe, soit par les puits de lumière du hall d'entrée, et de l'amphithéâtre. Problèmes d'éblouissements dus aux grandes baies vitrées dans la salle d'évolution (14). Brises-soleil fixes, à lames horizontales inclinées à 33° (en mélèze) contre les surchauffes d'été.

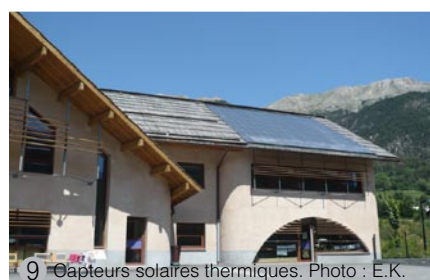
9 Capteurs solaires thermiques. Photo : E.K.

- >>> Emploi d'énergies renouvelables : 60 m<sup>2</sup> de panneaux solaires thermiques pour les planchers solaires directs (PSD) et 6 m<sup>2</sup> pour l'eau chaude sanitaire ou ECS (9). Installation solaire gérée à distance.

» Emploi d'énergies renouvelables : Solaire passif : double orientation des salles de classe, baies vitrées (sud, est et/ou ouest), forte inertie du bâtiment grâce aux planchers et murs béton. Solaire actif : 60 m<sup>2</sup> de panneaux solaires thermiques (9) pour les planchers solaires directs (PSD) et 6 m<sup>2</sup> pour l'eau chaude sanitaire (ECS). Puits canadien pour le renouvellement d'air. Traitement des eaux pluviales par bac de décantation et récupération dans une cuve de 60 m<sup>3</sup> avec pompe pour l'arrosage automatique des espaces verts.

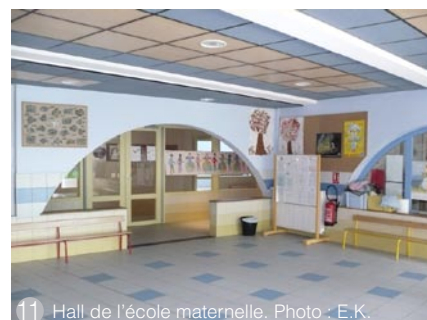
11 Hall de l'école maternelle. Photo : E.K.

» Rationalisation des espaces : Les élèves de maternelle et d'école primaire accèdent à leur classe par deux grands halls intérieurs (11), remplaçant les classiques préaux ouverts aux intempéries (vent, neige, froid). Les salles de classe bénéficient d'une double orientation (sud/est ; sud/ouest). Le dortoir de maternelle, les sanitaires et les locaux techniques sont séparés des salles de classe par un couloir central et sont situés au nord, contre le talus. Le bâtiment (bleu) de la bibliothèque est orienté est/ouest.
