Commission d'évaluation : Conception du 18/04/2024

HOTEL DE LA MER

4 étoiles
55 chambres
Toulon

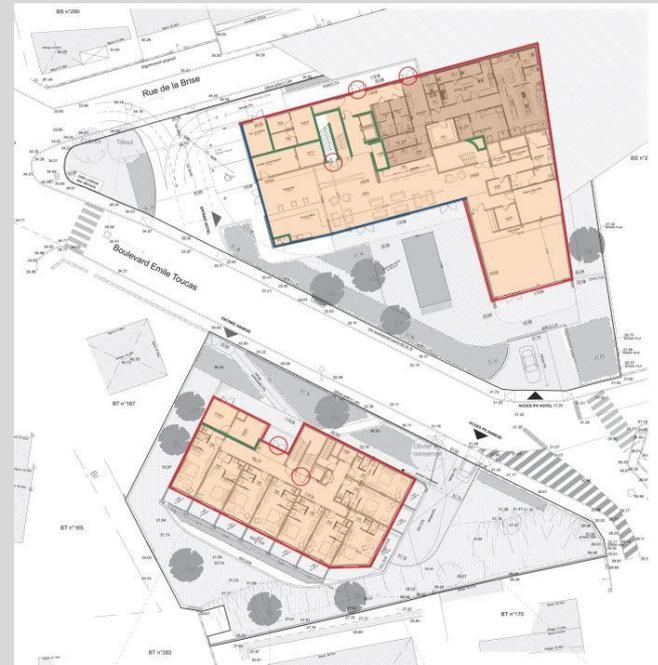
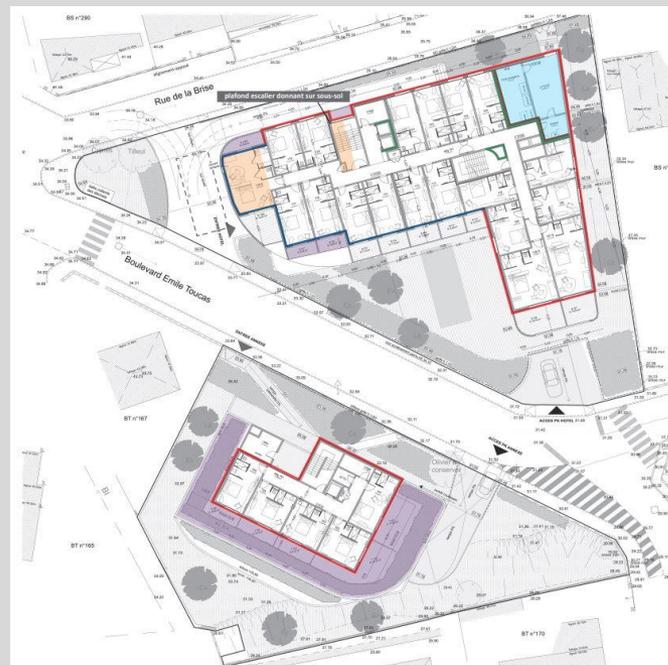
Matériaux

- Prémur 12cm de PU $R=5,45 \text{ m}^2 \cdot \text{K/W}$ $\lambda=0,22$
- ITI locaux non chauffés 10cm $R=3,125 \text{ m}^2 \cdot \text{K/W}$ $\lambda=0,032$
- ITI métisse 14,5cm $R=3,7 \text{ m}^2 \cdot \text{K/W}$ $\lambda=0,039$

- Isolation sous dalle en plafond parking 16cm $=4,3 \text{ m}^2 \cdot \text{K/W}$ $\lambda=0,035$ - prévoir isolation poutre 3 côtés ou sous dalle donnant sur extérieur
- Isolation PH sur dalle PU 20cm $R=9,1 \text{ m}^2 \cdot \text{K/W}$

R (m ² .K/W)	U (W/m ² .K)
MURS EXTERIEURS ITI	→ Voile béton	3,72	0,25
	→ Isolant métisse 145 mm, lambda=0,039 W/m.K		
	→ Placoplâtre		
PREMUR ou Double Mur ISOLE	→ Voile béton extérieur	5,45	0,17
	→ Isolant type polyuréthane, 120 mm, lambda=0,022 W/m.K		
	→ Voile béton intérieur		
MUR EXTERIEURS ITE (R+3)	→ Isolant extérieur type laine minérale de type Ecose ou biosourcés, 160 mm, lambda=0,035 W/m.K	4,57	0,21
	→ Voile béton		
MUR SUR LOCAL NON CHAUFFE	→ Voile béton	3,13	0,29
	→ Doublage isolant type laine de verre de type Ecose ou biosourcés, 100 mm, lambda=0,032 W/m.K		
	→ Placoplâtre

R (m ² .K/W)	U (W/m ² .K)
PLANCHER BAS SUR PARKING	→ Dalle béton	4,29	0,22
	→ Isolant sous dalle de type laine minérale Ecosse 150 mm, lambda=0,035 W/m.K		
PLANCHER BAS SUR EXTERIEUR	→ Dalle béton	4,29	0,22
	→ Isolant sous dalle de type laine minérale Ecosse 150 mm, lambda=0,035 W/m.K		
PLANCHER BAS SUR LOCAL NON CHAUFFE	→ Dalle béton	3,13	0,29
	→ Doublage isolant type laine minérale Ecosse, 100 mm ou boisourcés, lambda=0,032 W/m.K		
	→ Placoplâtre		
TOITURE EN PENTE	→ Isolant en rampants laine minérale Ecosse 300 mm, lambda=0,035 W/m.K	8,57	0,11
TOITURE EN TERRASSE	→ Isolant sur dalle polyuréthane 200 mm, lambda=0,022 W/m.K	9,09	0,11
	Dalle béton

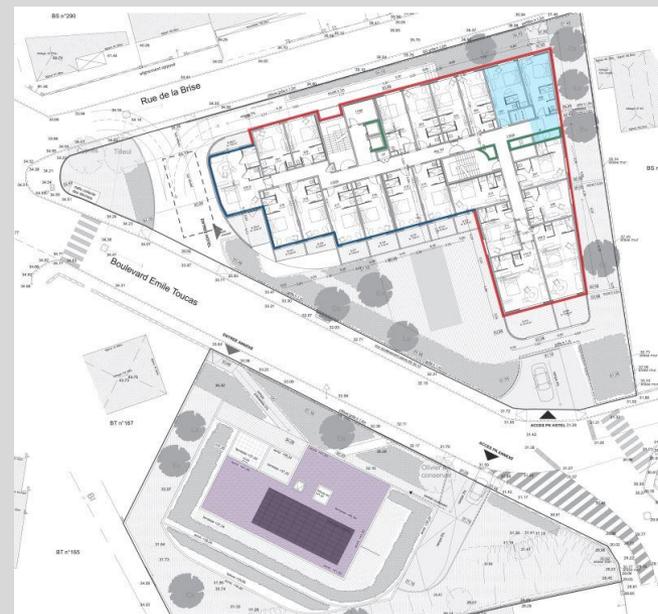
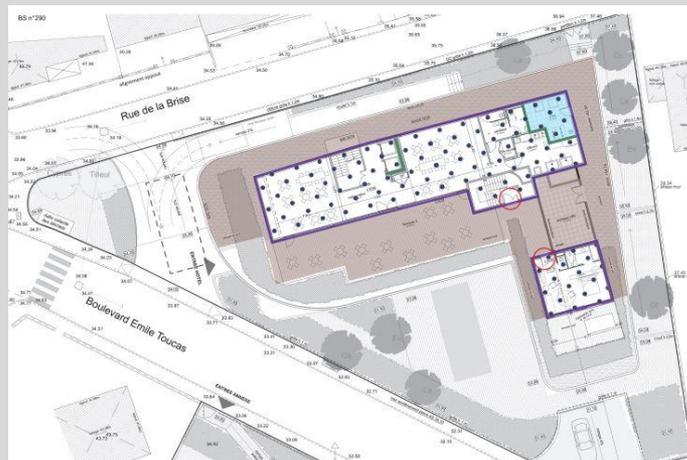
- Murs extérieurs ITE 16cm $R=4,6 \text{ m}^2 \cdot \text{K/W}$ $\lambda=0,035$
- ITI locaux non chauffés 10cm $R=3,125 \text{ m}^2 \cdot \text{K/W}$ $\lambda=0,032$

- Isolation sur dalle toiture $R=9 \text{ m}^2 \cdot \text{K/W}$ 20cm de PU
- Isolant sur LNC (plafond de la zone cuisine et plafond des locaux techniques) 12cm laine de roche $R=3,15 \text{ m}^2 \cdot \text{K/W}$
- Isolation toiture en pente 30cm $R=8,6 \text{ m}^2 \cdot \text{K/W}$ $\lambda=0,035$

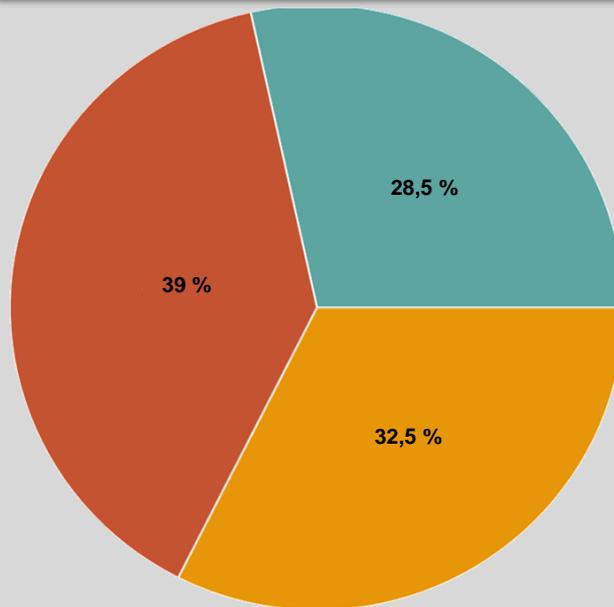
Répartitions détaillées des déperditions de chaleur Bâtiment principal

- Besoins de chauffage totaux du bâtiment **27 kWh/m²sdp.an** et **34,5 kWh/m²chauffé.an**
- Besoins de froid totaux du bâtiment **7,2 kWh/m²sdp.an** et **9,1 kWh/m²refroidit.an**

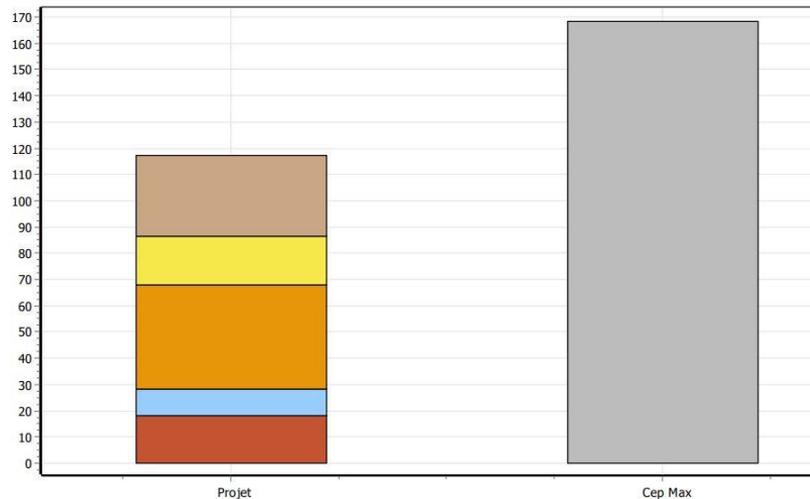
Bâtiment principal Nord

Décomposition du Cep

<input checked="" type="checkbox"/> Chauffage (18.1kWhEP/m ²)	<input checked="" type="checkbox"/> Climatisation (10.2kWhEP/m ²)	<input checked="" type="checkbox"/> Eau chaude sanitaire (39.7kWhEP/m ²)
<input checked="" type="checkbox"/> Eclairage (18.6kWhEP/m ²)	<input checked="" type="checkbox"/> Auxiliaires de ventilation (30.8kWhEP/m ²)	<input checked="" type="checkbox"/> Auxiliaires de distribution (0kWhEP/m ²)
<input checked="" type="checkbox"/> prod. EnR(0kWhEP/m ²)	<input checked="" type="checkbox"/> Max (168.3pts)

- Répartition de la consommation en énergie primaire en 117 kWhEP/m² shon.an bât nord dont 25 % en Enr et 95 kWhEP / m² shon.an bât Sud dont 15% en Enr

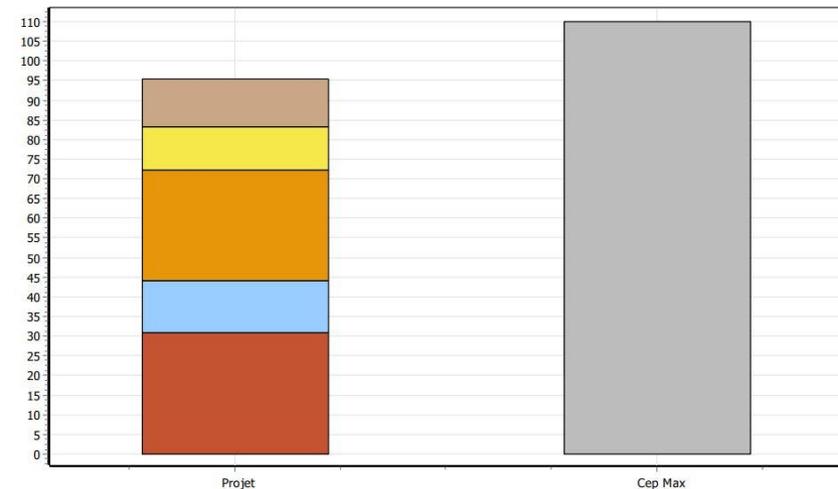
Bâtiment Annexe Sud

Décomposition du Cep

<input checked="" type="checkbox"/> Chauffage (31kWhEP/m ²)	<input checked="" type="checkbox"/> Climatisation (13kWhEP/m ²)	<input checked="" type="checkbox"/> Eau chaude sanitaire (28.3kWhEP/m ²)
<input checked="" type="checkbox"/> Eclairage (11kWhEP/m ²)	<input checked="" type="checkbox"/> Auxiliaires de ventilation (12kWhEP/m ²)	<input checked="" type="checkbox"/> Auxiliaires de distribution (0kWhEP/m ²)
<input checked="" type="checkbox"/> prod. EnR(0kWhEP/m ²)	<input checked="" type="checkbox"/> Max (110pts)

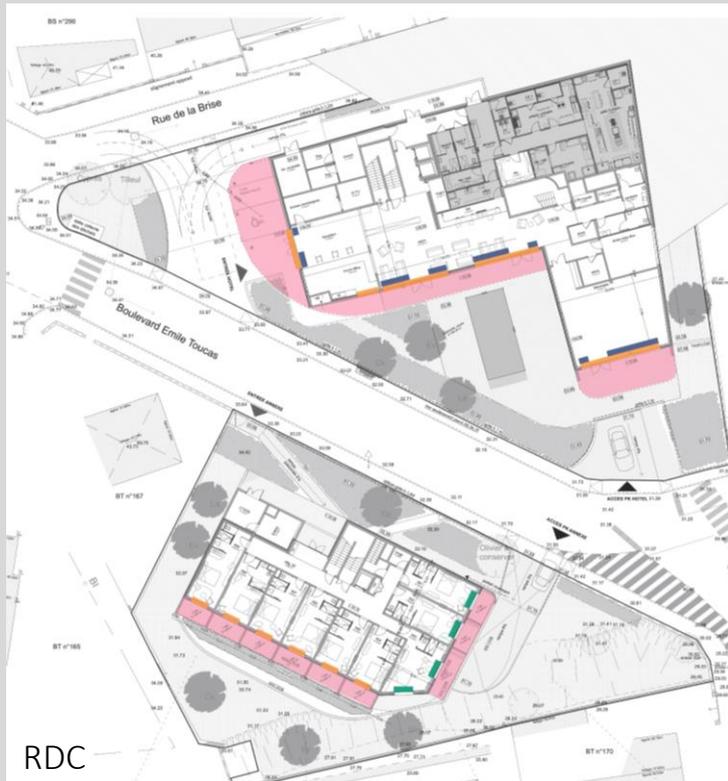
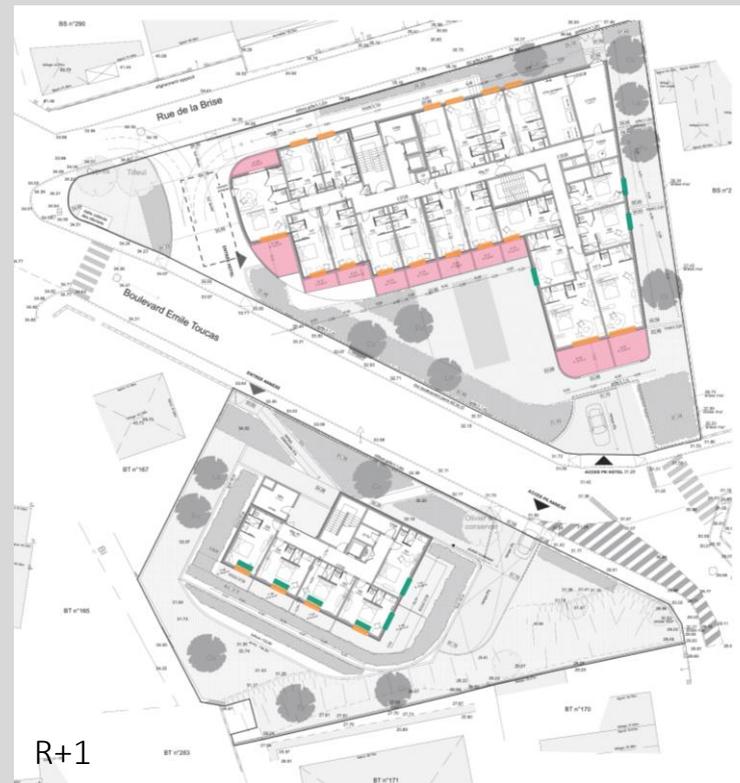
Confort et Santé : protections solaires

Légende

- Contrôle solaire
- BSO
- Stores intérieurs ou rideaux
- Casquette balcon
- Pergola avec lames orientables

- Protections solaires casquettes + contrôle solaire ou BSO pour les orientations Sud, Sud-Est, Sud-Ouest, Est et Ouest, contrôle solaire au Nord-Est / Nord-Ouest
- Rideaux fermés / Teinte terrasse balcon : Ton pierre / Isolation entre plancher entre cuisine et chambres
- Fermeture BSO liée à la fermeture de la chambre

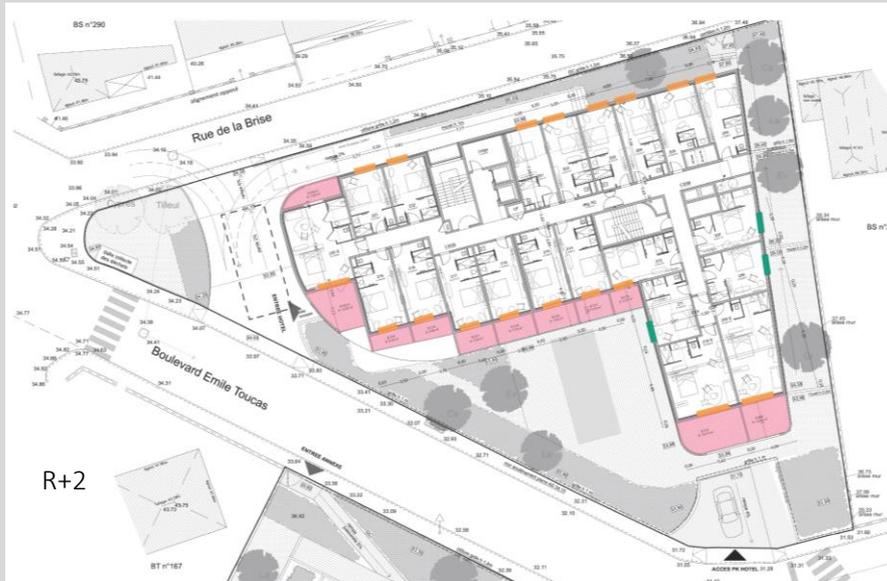
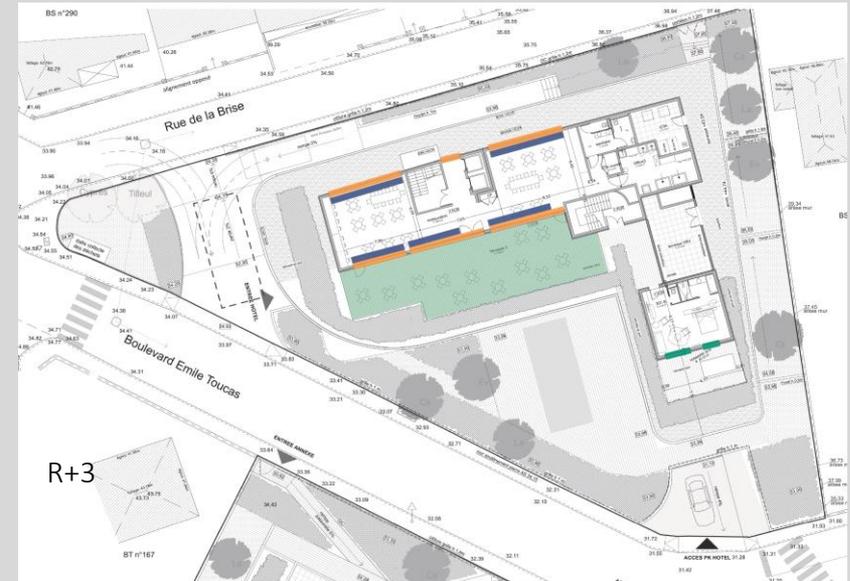
Confort et Santé : protections solaires

Légende

Contrôle solaire
-

BSO
-

Stores intérieurs ou rideaux
-

Casquette balcon
-

Pergola avec lames orientables

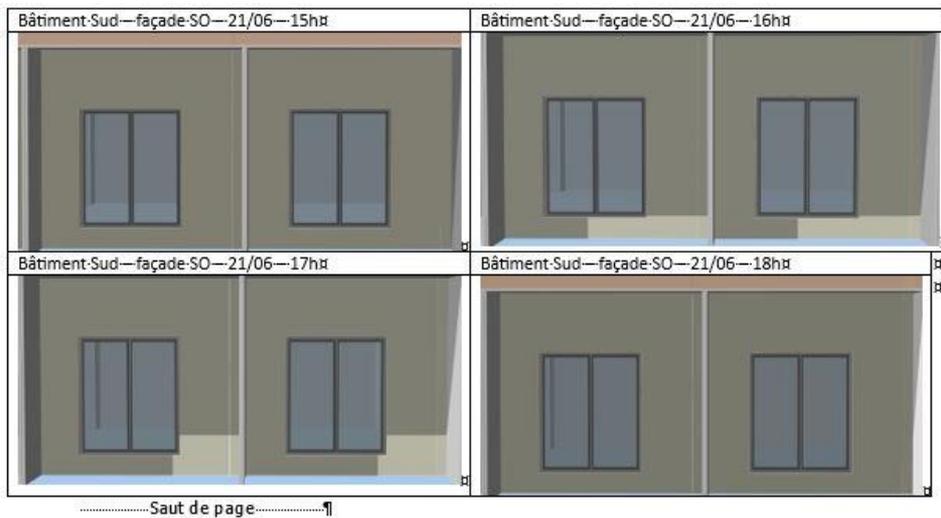
Bâtiment Sud—Façade SO—21/06

Confort et Santé : protections solaires

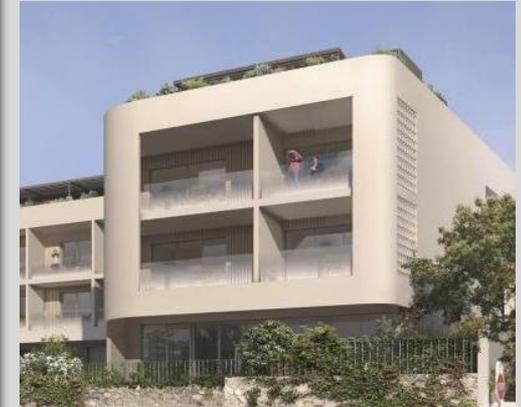
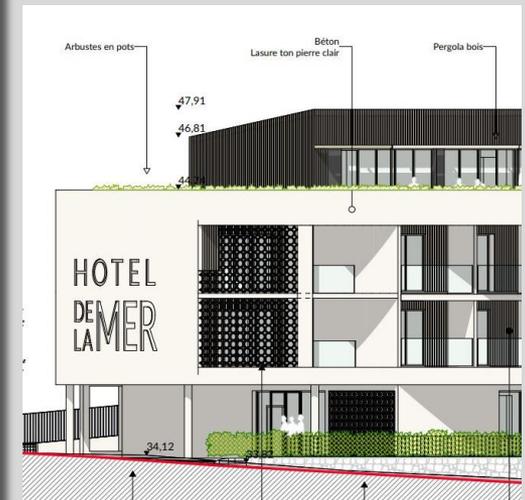
Conception bioclimatique

- Profiter des apports gratuits l'hiver:

- 62% des chambres sont orientées Sud ou Sud-Ouest ou Sud-Est avec pourcentage de surface vitrée autour de 18 à 19%
- Inertie forte
- Régulation par pièces

- Diminuer les apports l'été :

- Décharger le bâtiment :

- Free-cooling dans la salle de restaurant, salon, et salle de réception (surconsommation : 2097 kWh/an)
- Extinction éclairage dans les chambres

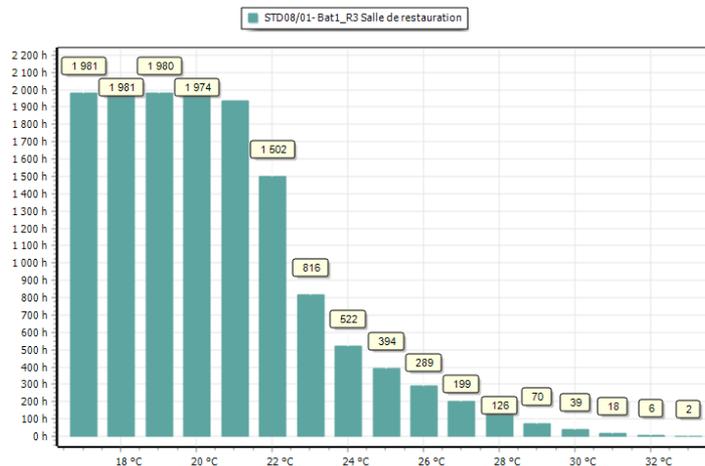
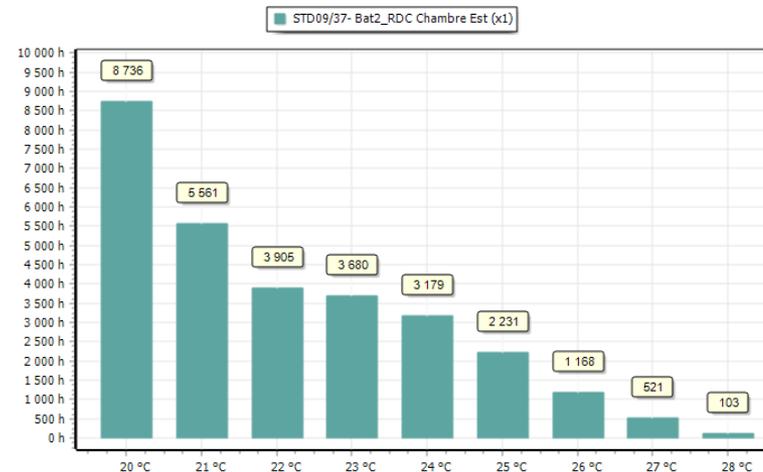
Résultats avec fichier météo - moyen

• Résultats STD avec module aéraulique

Zones	Nb d'heures Temp > 28°C	Taux d'heures Temp > 28°C	Nb d'heures Temp > 30°C	Taux d'heures Temp > 30°C	Temp max
01-Bat Nord R3 – Salle de restauration	127	6,4%	39	2,0%	33,4
06-Bat Nord R2 – Chambres Nord (x2)	30	0,3%	0	0,0%	28,6
07-Bat Nord R2 – Chambres Sud (x6)	23	0,3%	0	0,0%	28,6
10-Bat Nord R2 – Chambres Sud (x2)	12	0,1%	0	0,0%	28,5
11-Bat Nord R2 – Chambres Est (x2)	3	0,0%	0	0,0%	28,2
12-Bat Nord R2 – Chambre Ouest (x1)	22	0,3%	0	0,0%	30
37-Bat Sud RDC – Chambres Est (x1)	103	1,2%	0	0,0%	29
39-Bat Sud RDC – Chambres Sud (x5)	4	0,0%	0	0,0%	28,2
42-Bat Sud R1 – Chambres Sud-Est (x1)	23	0,3%	0	0,0%	29,6

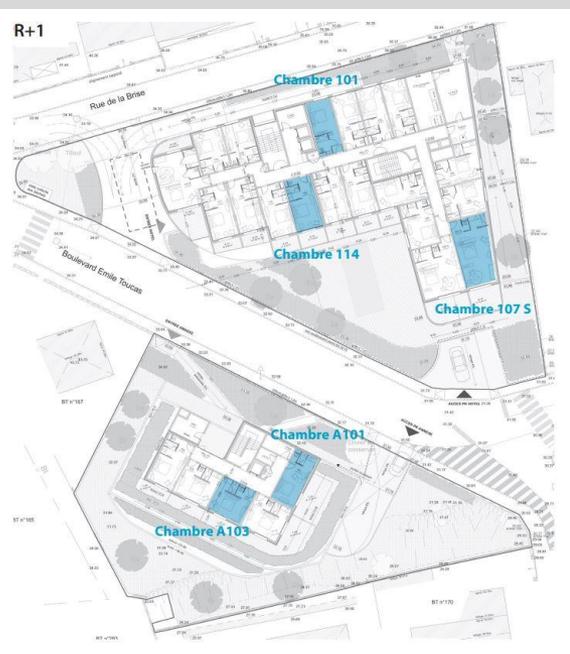
Extrait étude de confort visuel

- **L'acoustique : travail sur le positionnement des équipements techniques : VRV dans tropézienne**
- **Etude de confort visuel en APS fait ressortir des points d'ajustements :**
 - **Réduction des vitrages salle de restauration**
 - **Réduction des vitrages dans certaines suites**
- **La qualité de l'air : choix des revêtements intérieurs avec des labels liés à la santé**

Chambres	FLJ	Autonomie	Remarques
A 101	3,1		Mettre rideaux
A 103	3,7		Mettre rideaux
101	2,3		
104	1,6		
107	1,4		Créer une fenêtre à l'Est

La part de vitrage de certains locaux trop importante
