Commission d'évaluation Réalisation et Usage

C.E.I. de St Bonnet en Champsaur - **GARAGE ATELIER**

ABRITER ET ENTRETENIR DES VEHICULES SOPHISTIQUES

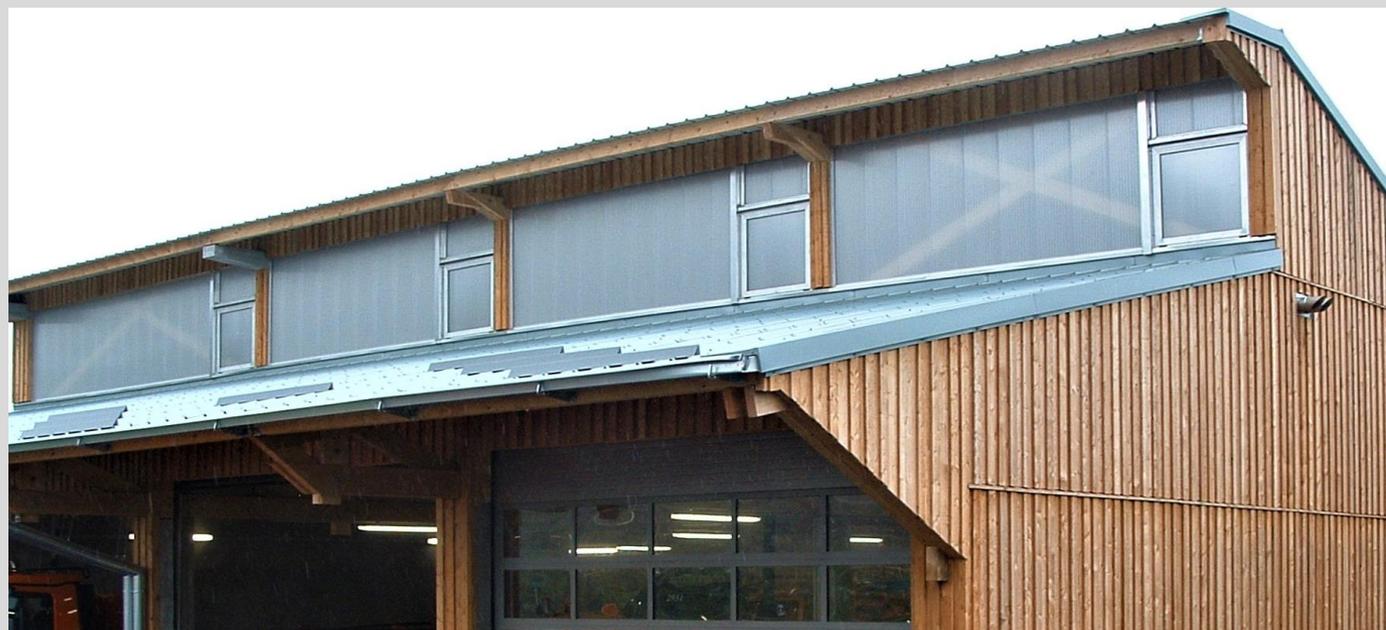
Le lanterneau a été prévu au lot Charpente, initialement en mur rideau ossature bois entre pannes, avec double vitrage .

Une modification, pour une re-consultation, a remplacé ce vitrage par du polycarbonate alvéolaire 8 parois à emboîtement, matériau prévu pour une mise en œuvre en bardage.

Les transmissions lumineuses et solaires ont été réduites (coefs. de 50 % environ, au lieu de 80 et 60 %), l'isolation un peu améliorée, Ug et Uw (1,1 pour 1,4 W/m²K).

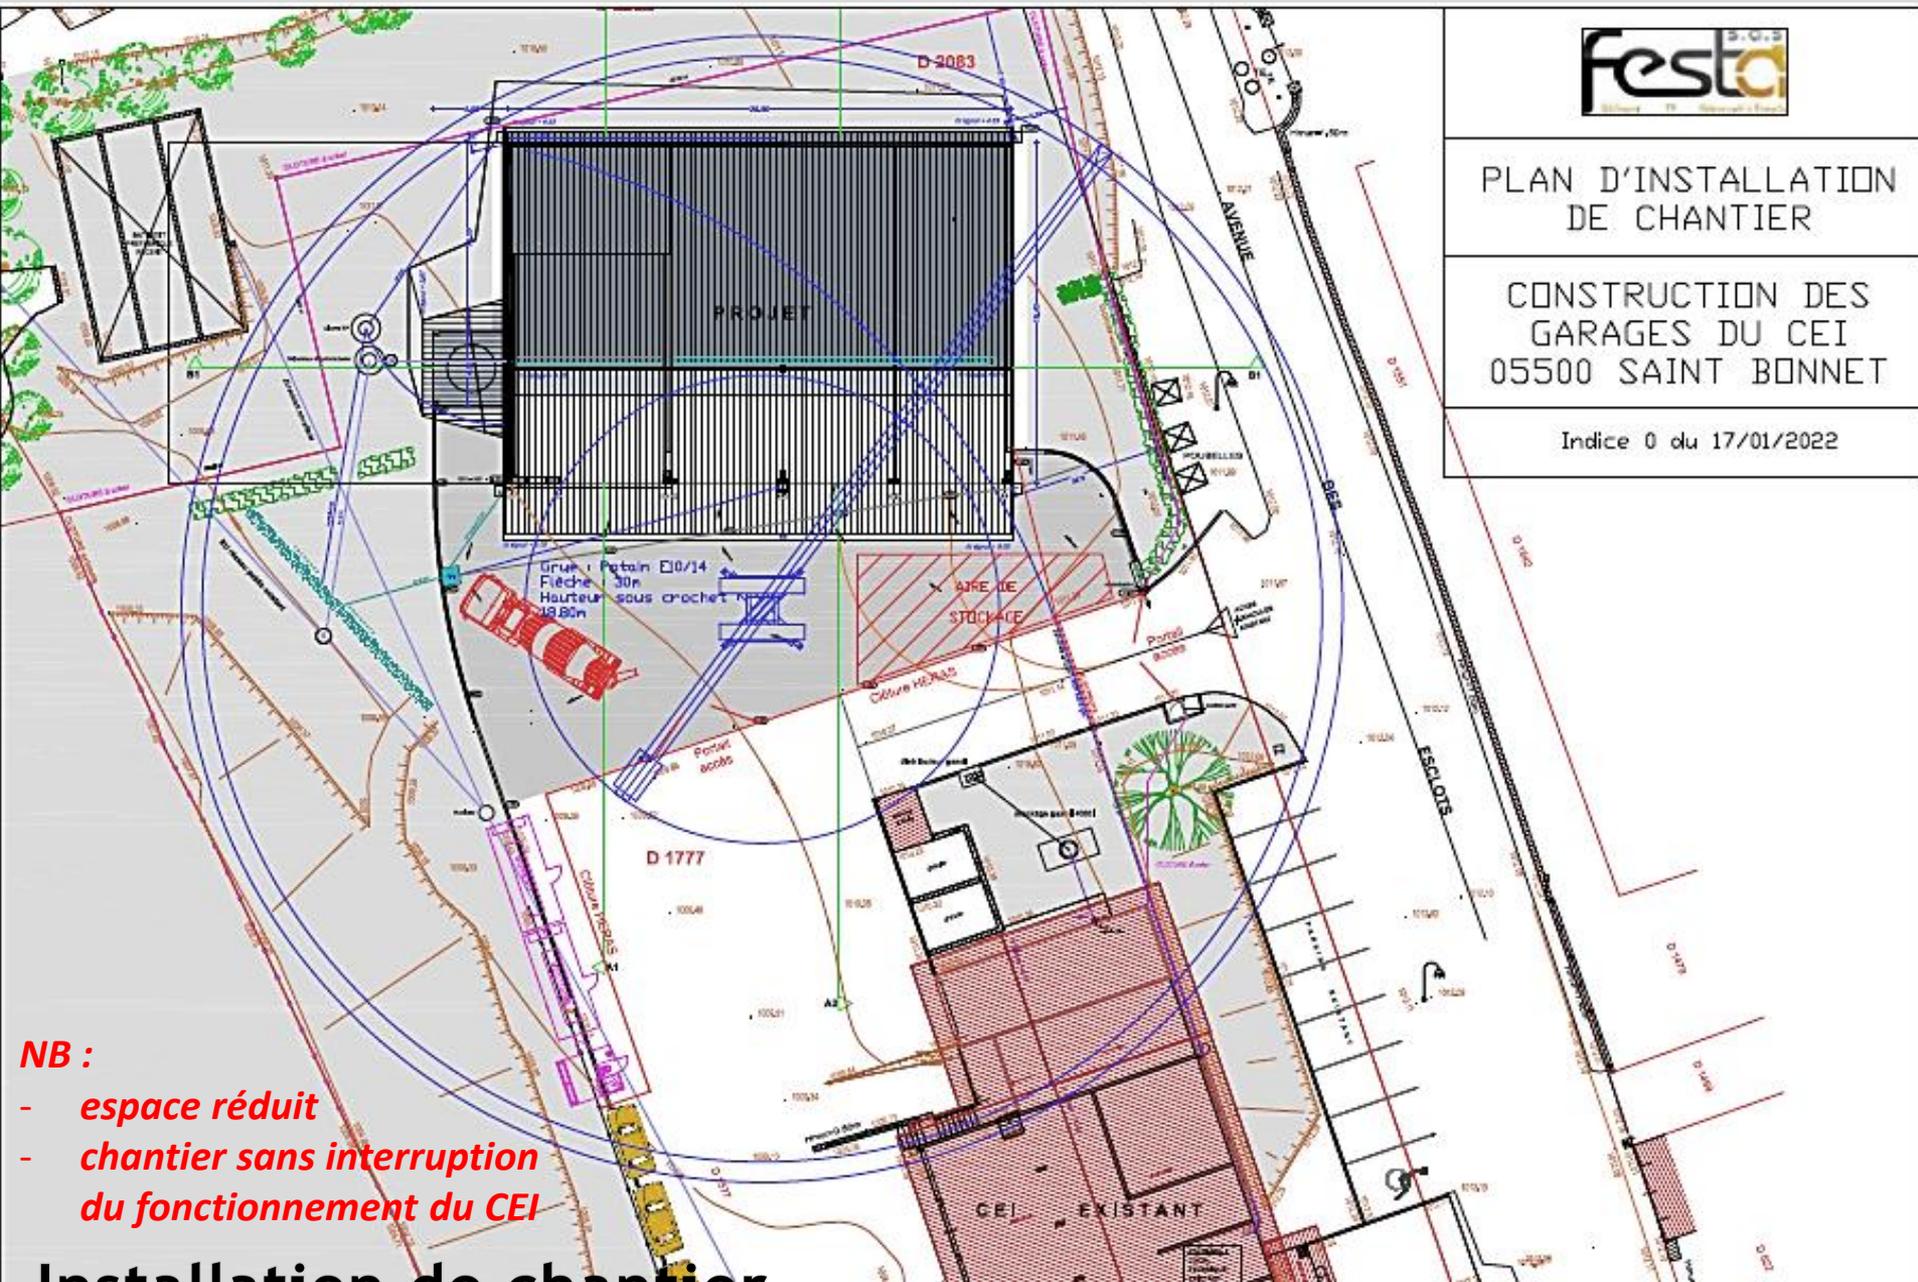
PLAN D'INSTALLATION DE CHANTIER

CONSTRUCTION DES
GARAGES DU CEI
05500 SAINT BONNET

- *espace réduit*
- *chantier sans interruption du fonctionnement du CEI*

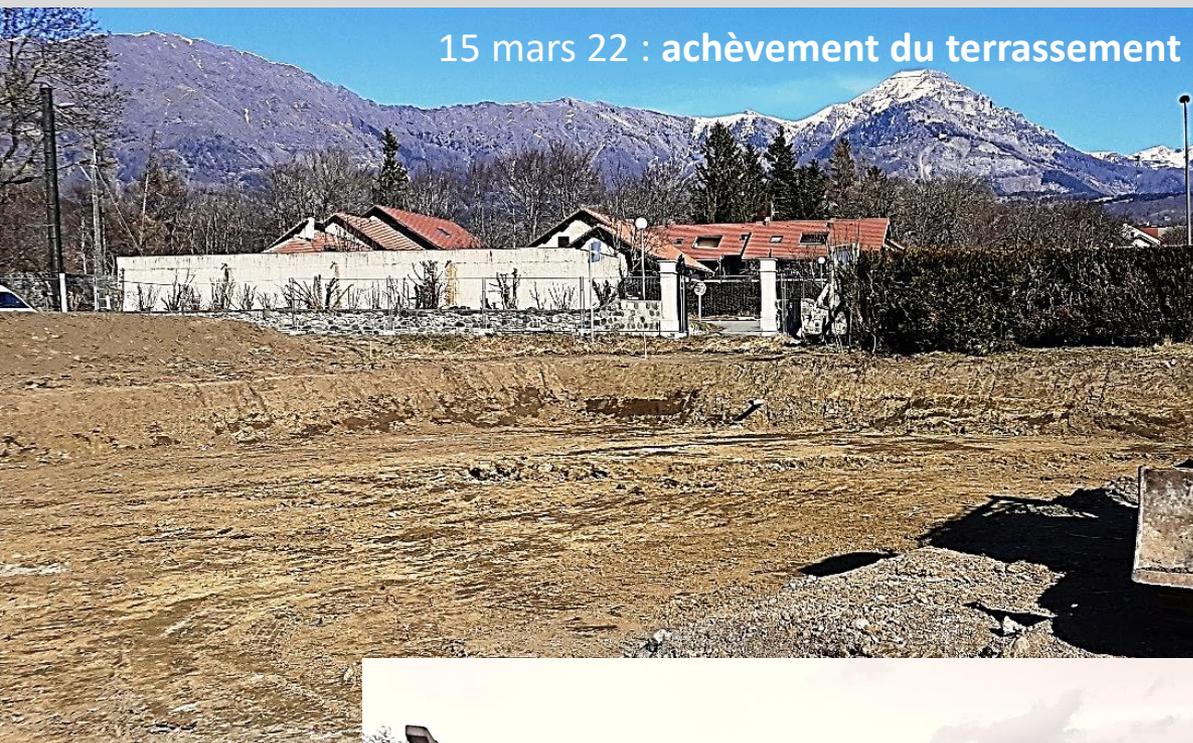
15 mars 22 : achèvement du terrassement

- Stockage terre végétale et réemploi
- Evacuation déblais à l'avancement

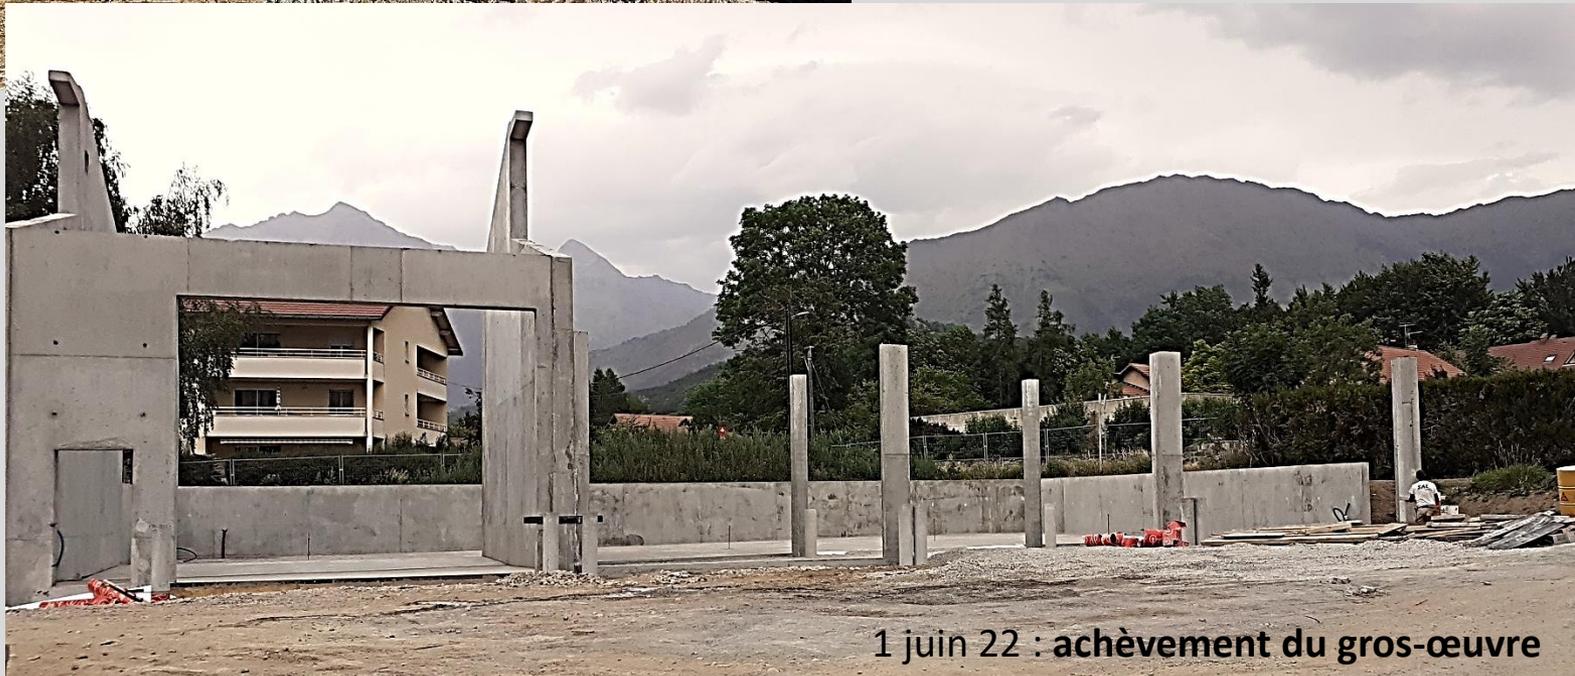
1 juin 22 : achèvement du gros-œuvre

- déchets minimes
- maçonnerie quasi parfaite
- enrobé intérieur achevé le 28 juin
- planning tenu

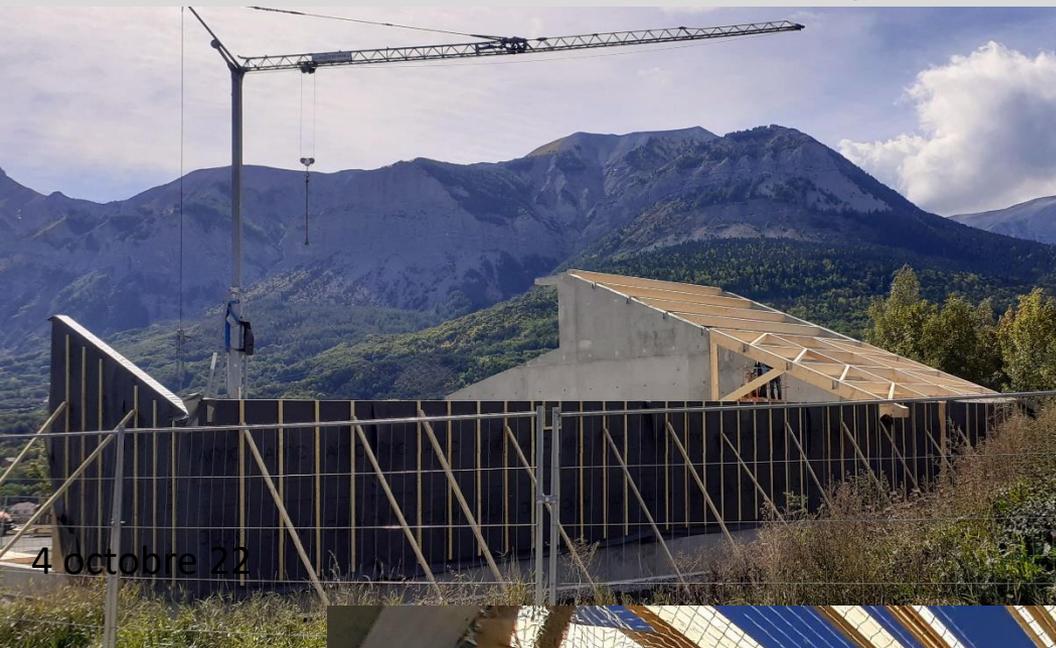
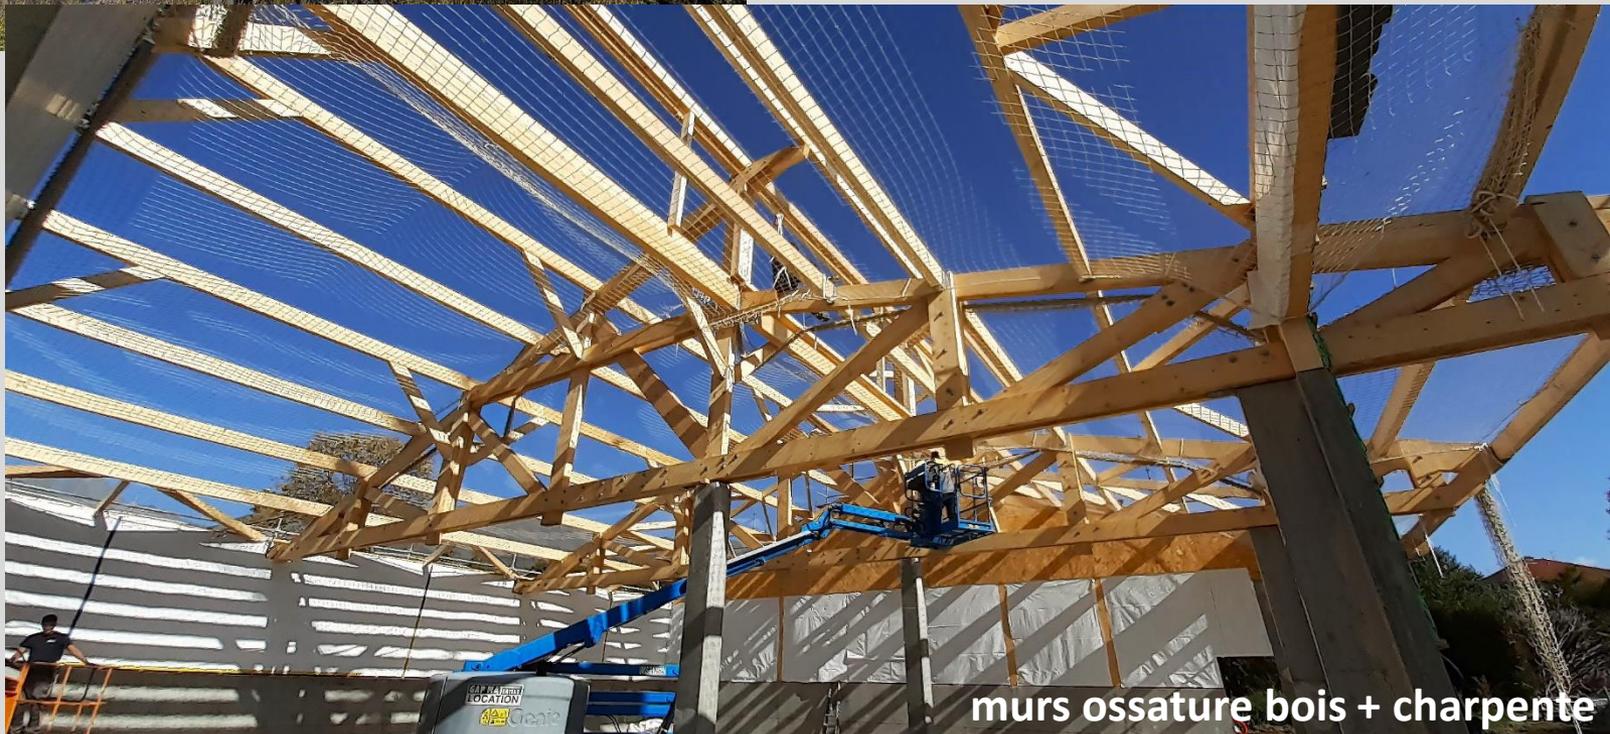
25 oct. 22 :
achèvement couverture

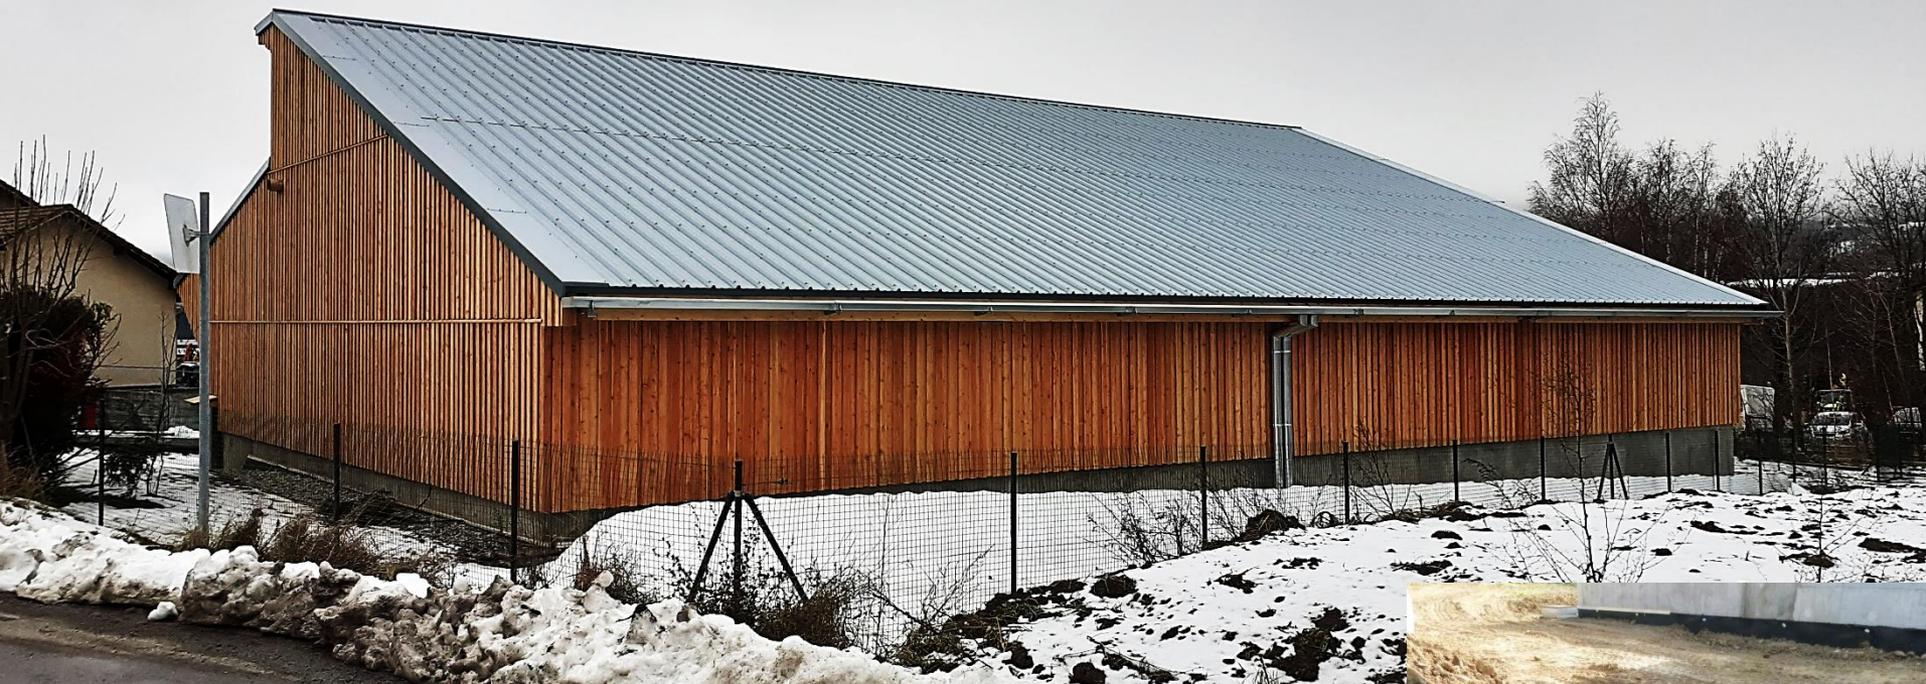
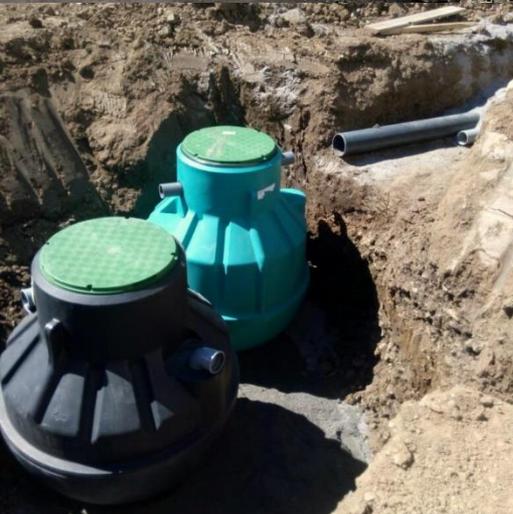
Les EP du versant nord de toiture de 414 m², sont collectées et stockées dans une citerne enterrée de 2000 litres.

Elles sont utilisées pour le lavage des camions, en période de salage des routes, soit 120 à 150 litres par véhicule et par lavage.

La citerne a été dimensionnée pour une semaine d'autonomie environ, selon les informations des utilisateurs, et les estimations de pluie en période de lavage.

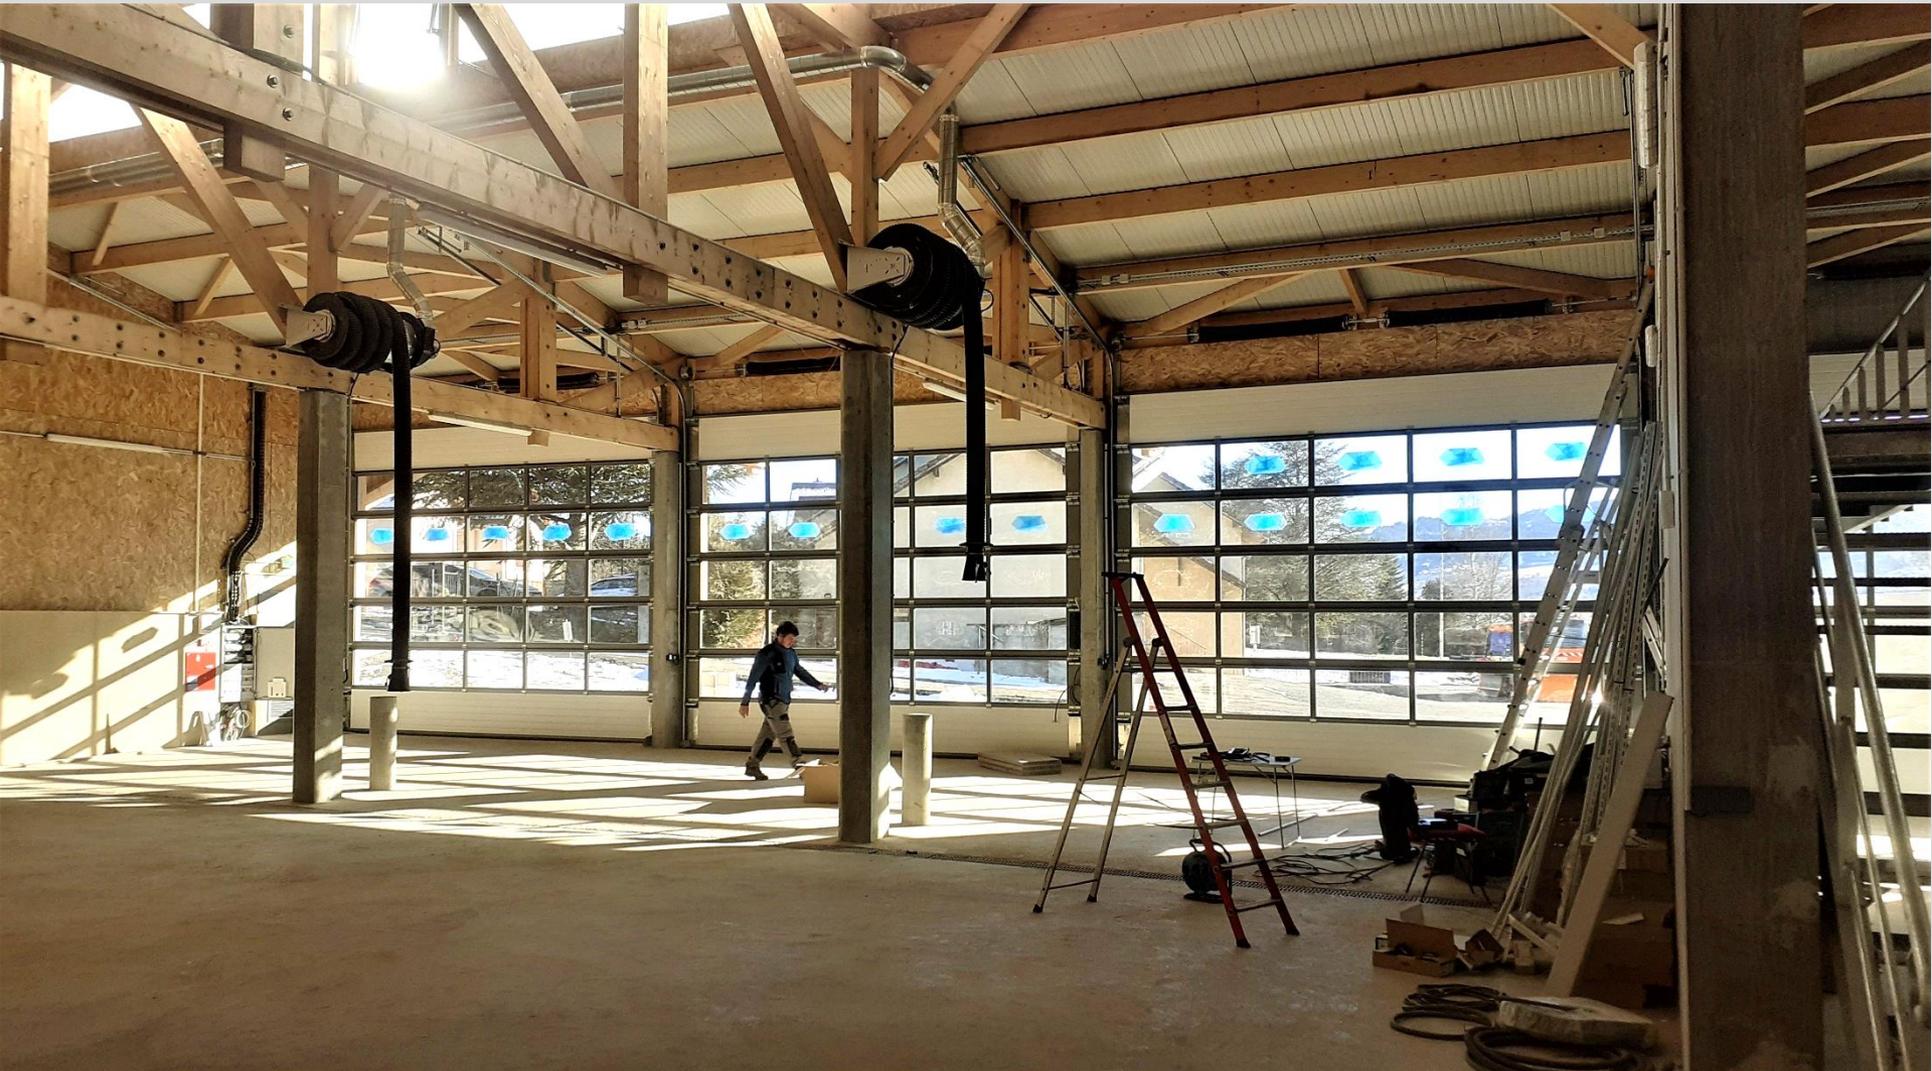
Aération estivale :

Les 4 châssis de désenfumage peuvent être commandés par raccordement d'air comprimé : solution compliquée.

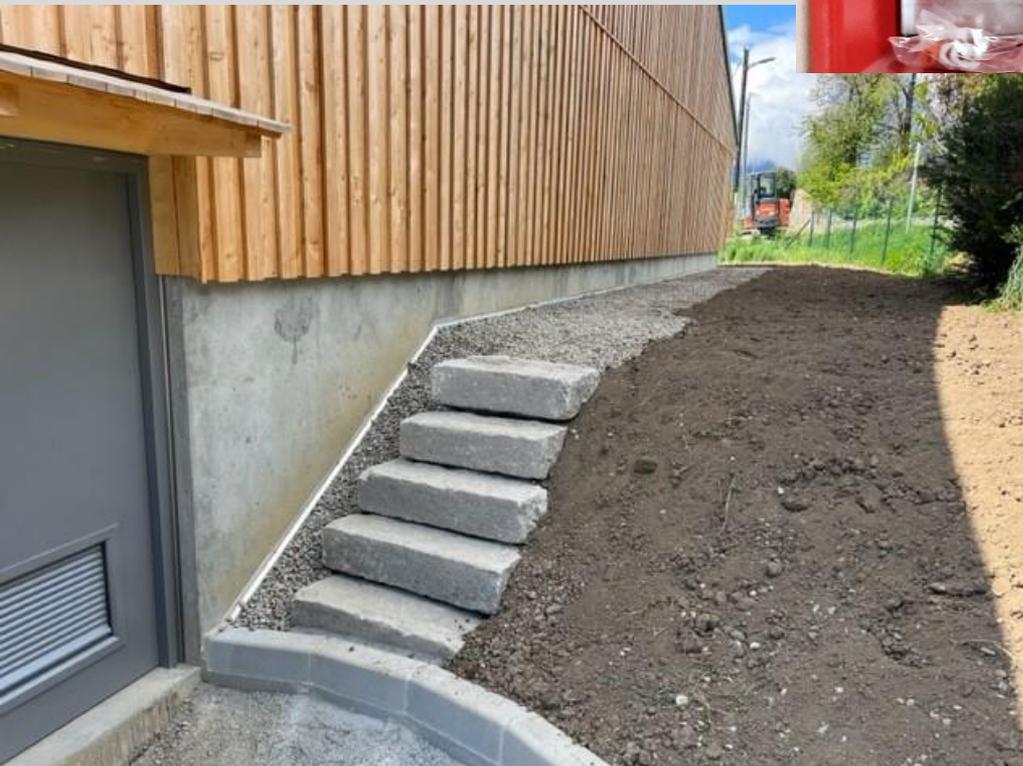
Les entrées d'air neuf par grille à ventelles dans les 2 portes piétons présentent, en cas de température extérieure basse, un tirage parfois excessif.

Une possibilité de réglage serait réalisée avec un volet intérieur coulissant verticalement, en tôle ou en contreplaqué.

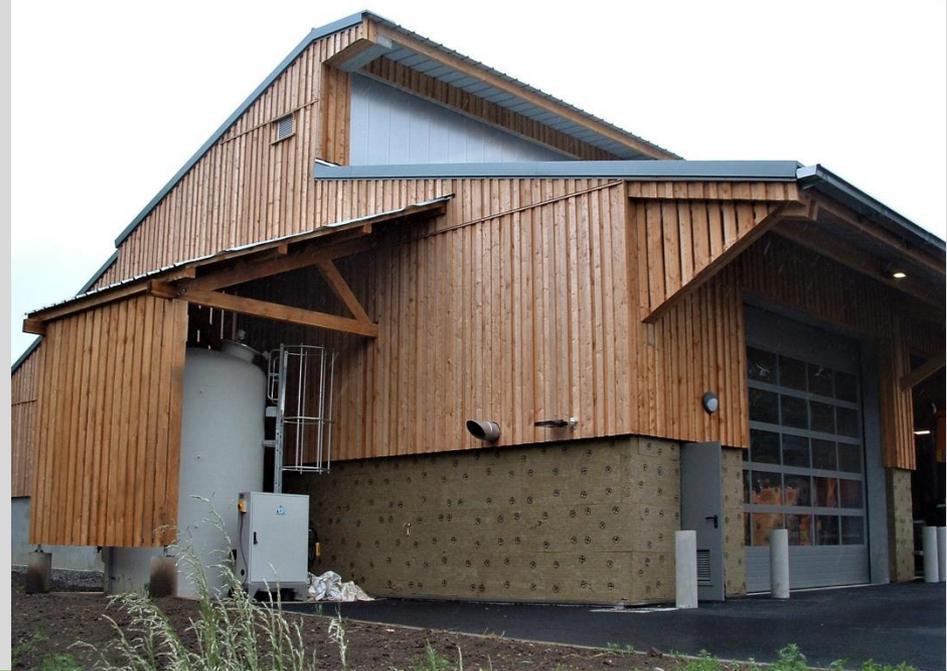
- 4 – Après concertation avec *SOCOTEC*, les traversées de la paroi ossature bois isolée et bardage bois par les conduites de gaz échappement ont nécessité une adaptation avec tube-coquille laine de roche pour précaution d' écart de feu (température inconnue).

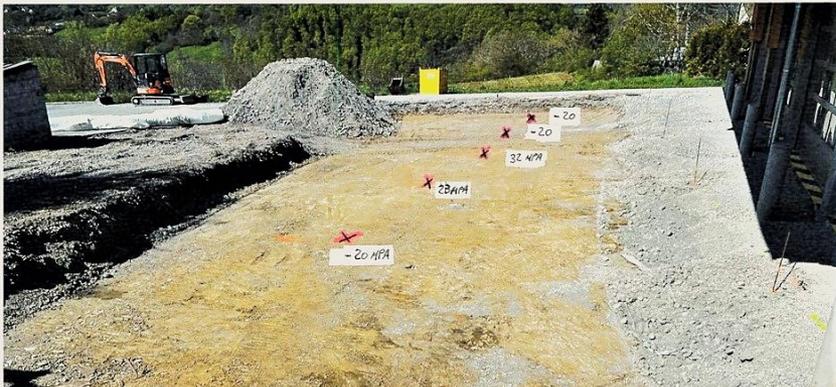
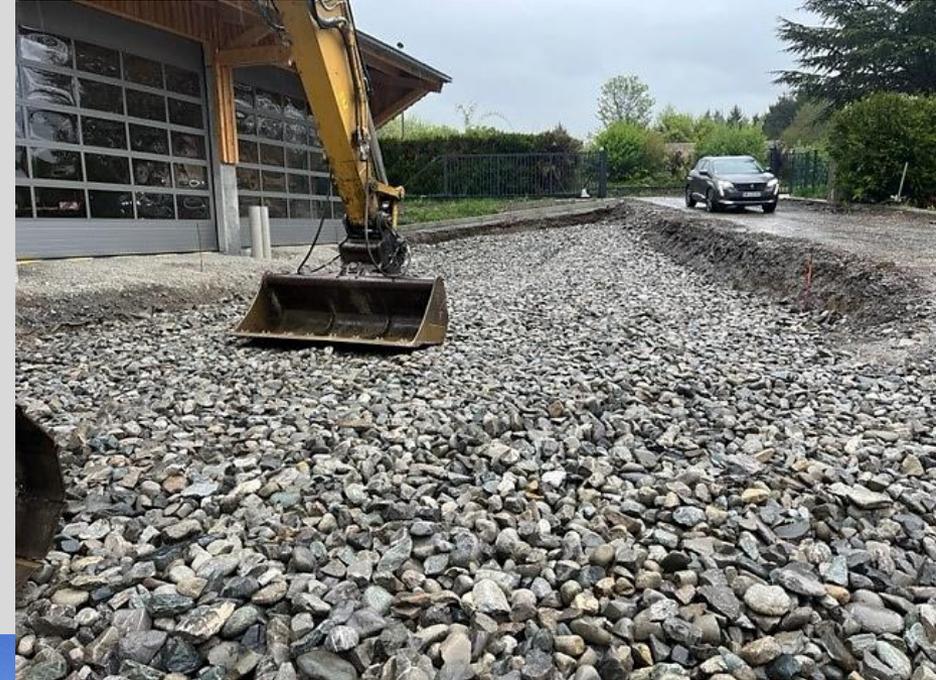
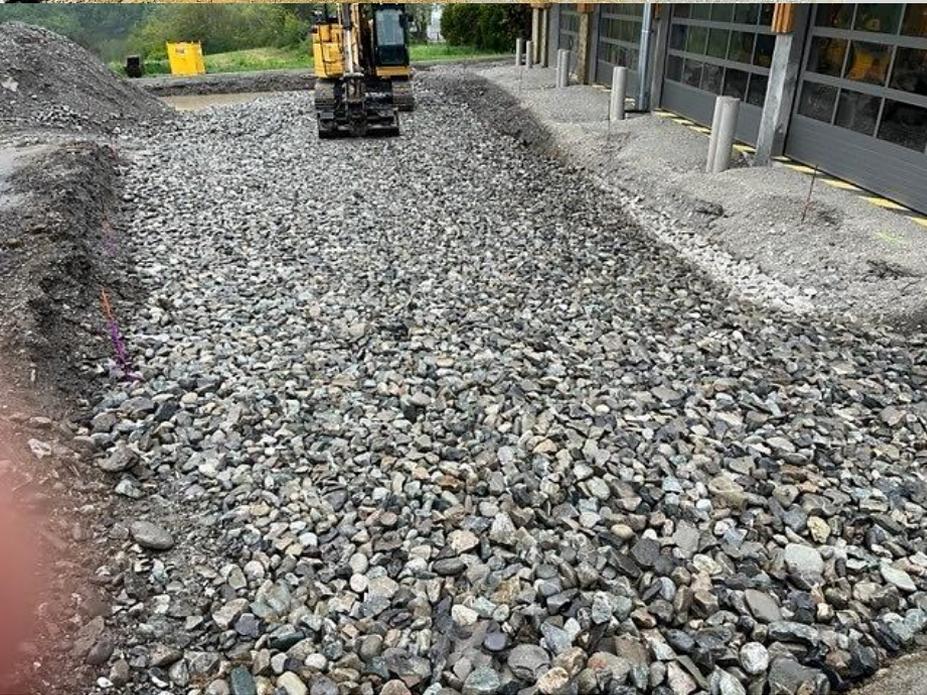
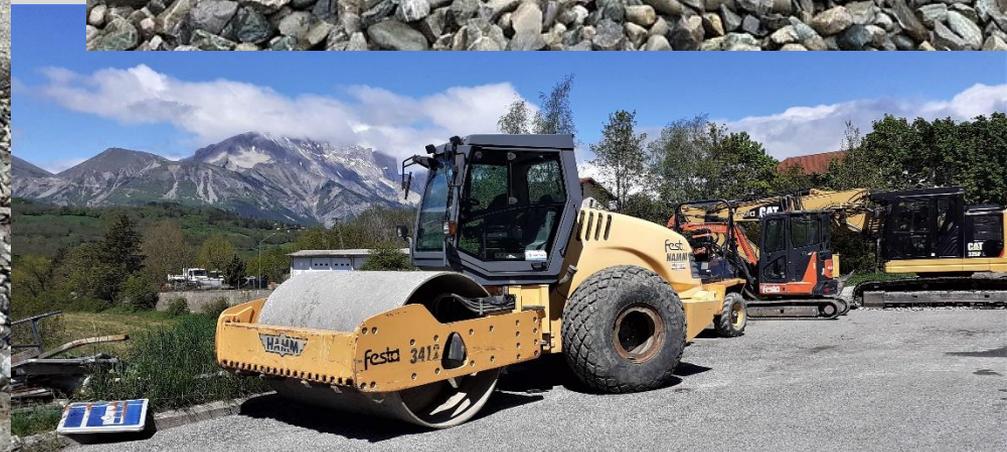
6 – En novembre 22, les tests de portance de l'aire de manœuvre, insuffisante (trop d' humidité) ont nécessité le report de la réalisation des couches de grave et d'enrobé au printemps.

Un clouage - compactage fort de gros galets - en fond de fouille a été nécessaire.

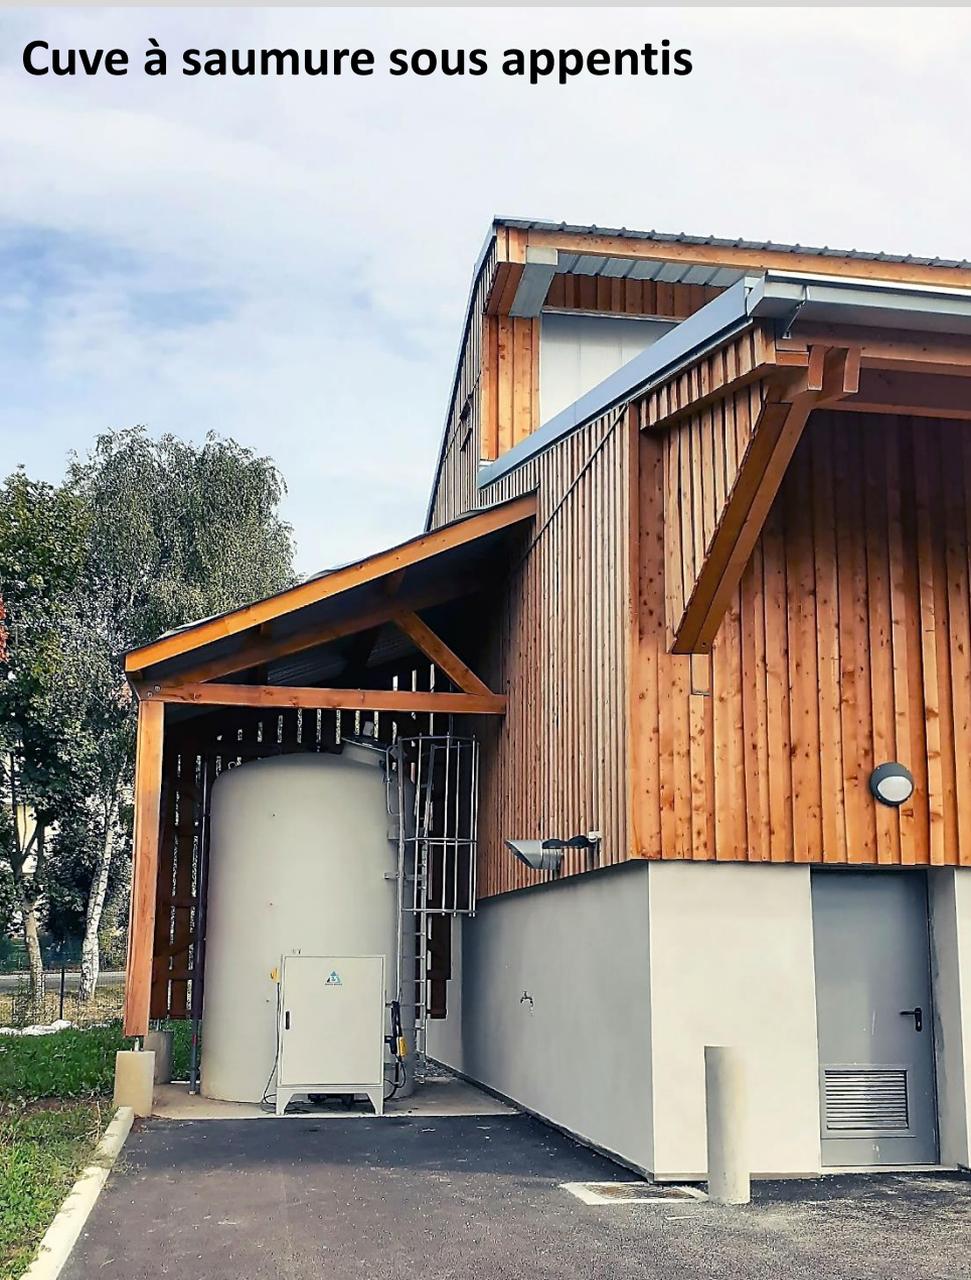
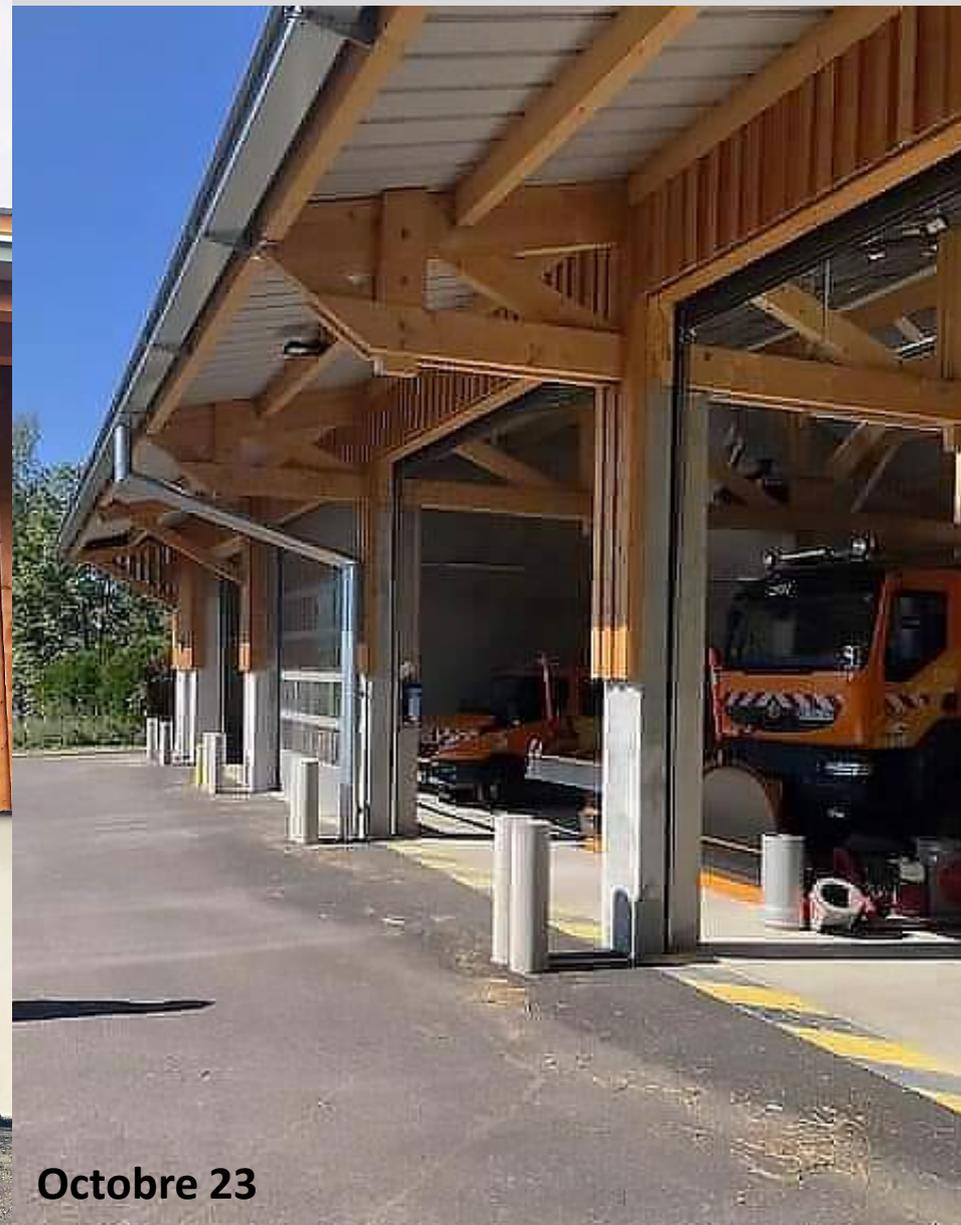
Auvent sud

Cuve à saumure sous appentis

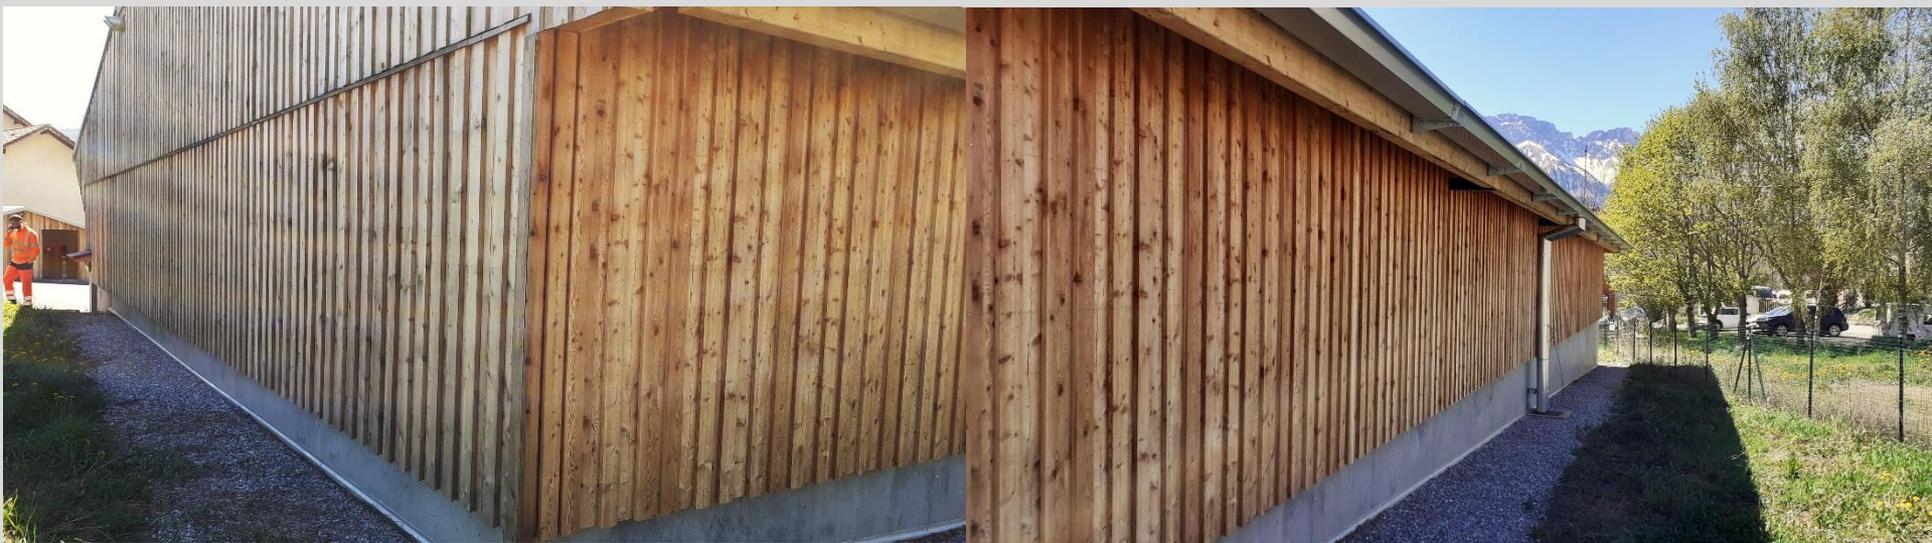
Bardage avril 24

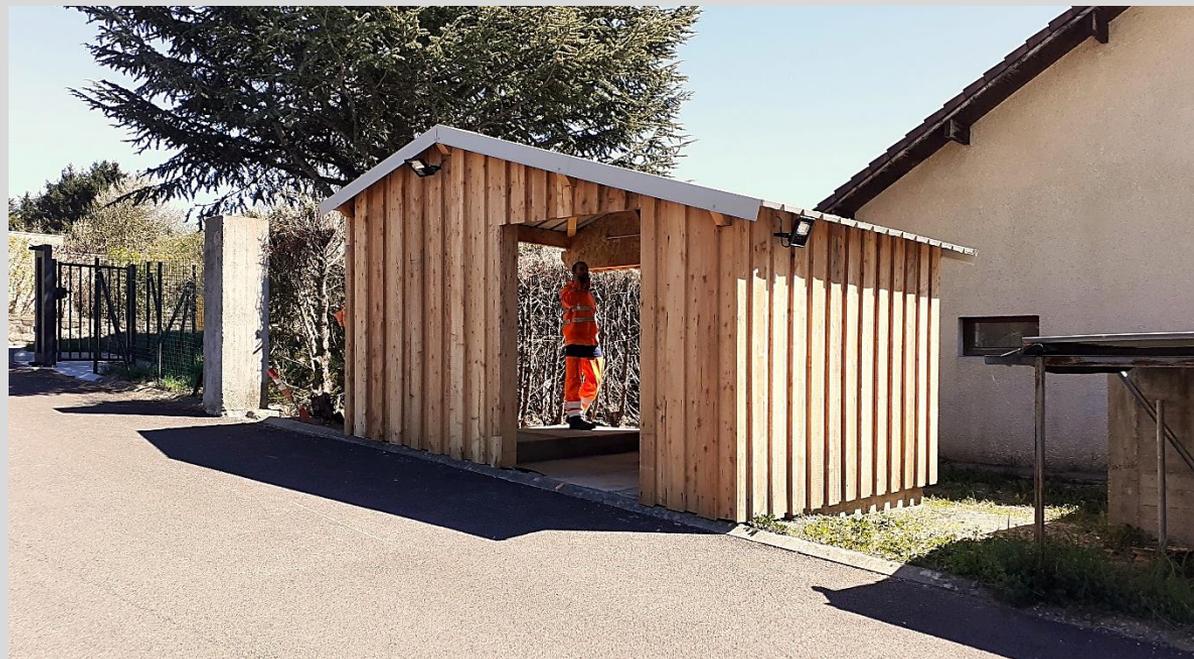
**Guérite en mélèze
sur distributeur gazoil**

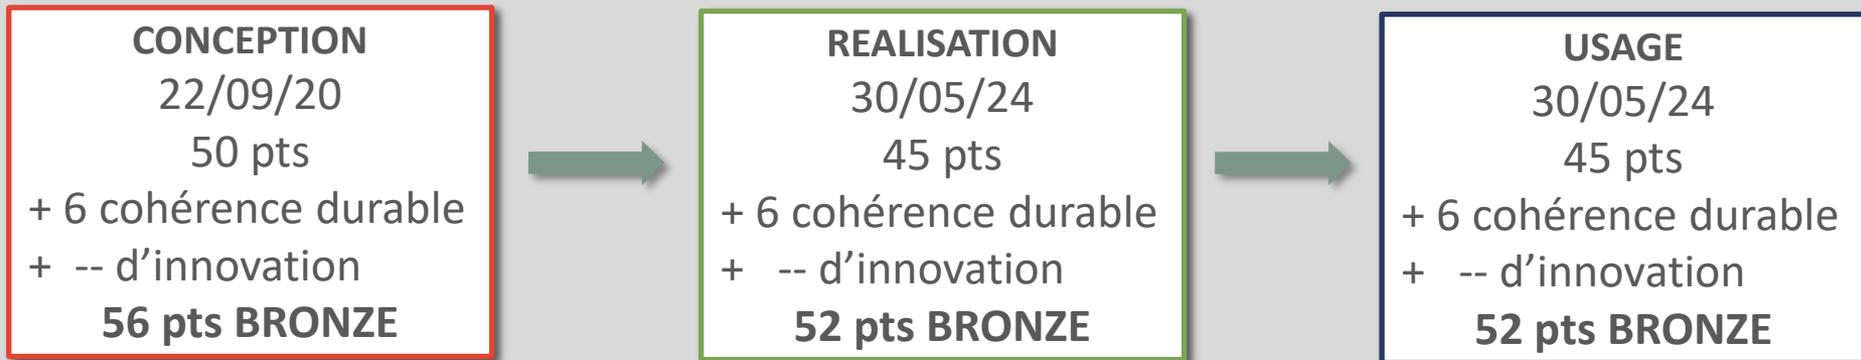
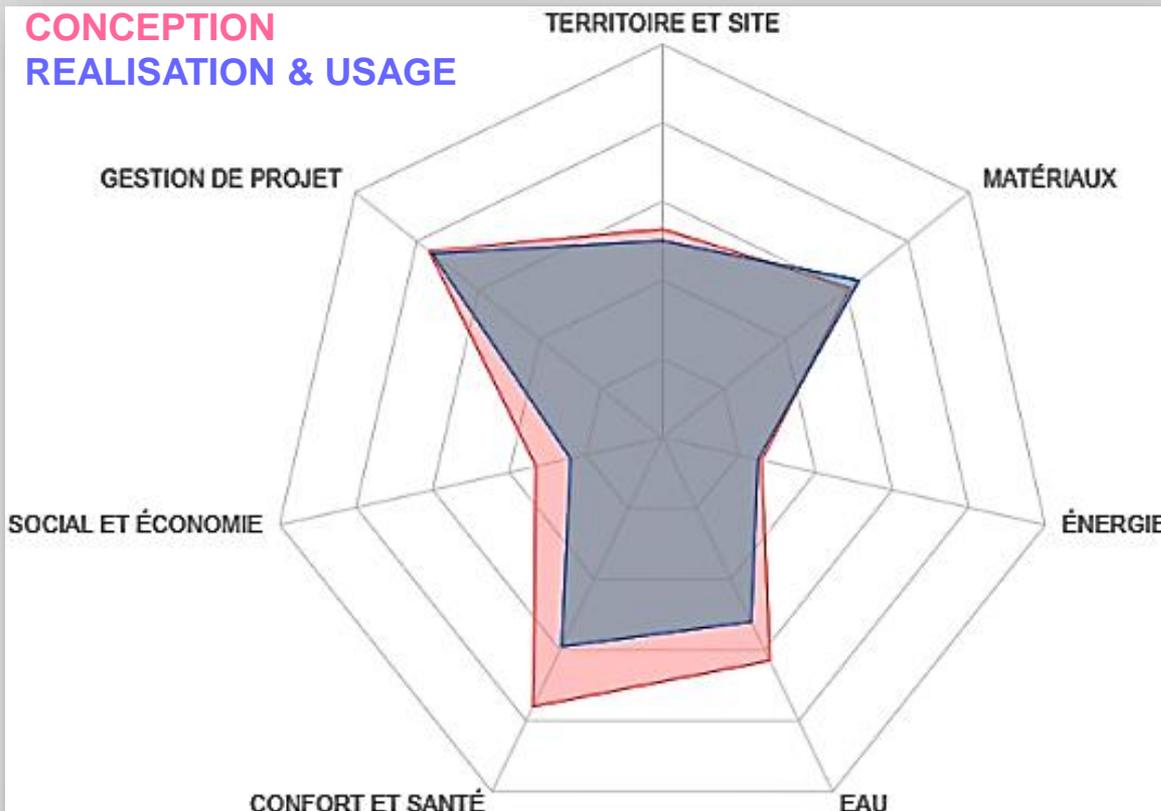
Vue d'ensemble au regard de la Démarche BDM

- Les faiblesses dans les champs *énergie*, et *social et économie*, sont le fait principalement d'un bâtiment non chauffé, atypique en évaluation BDM.
- Les évolutions des radars reflètent le manque d'informations chiffrées entre études et relevés de consommation détaillés.
- Bois mis en œuvre : 60 m³
 - 12 m³ charpente BLC
 - 34 m³ épicéa massif *Bois des Alpes*
 - 14 m³ bardage mélèze brut local
