Commission d'évaluation : Conception du 27/11/2024

CHRS ALBERTI (06)

Le Projet

Transformation du CHRS ALBERTI en pension de famille

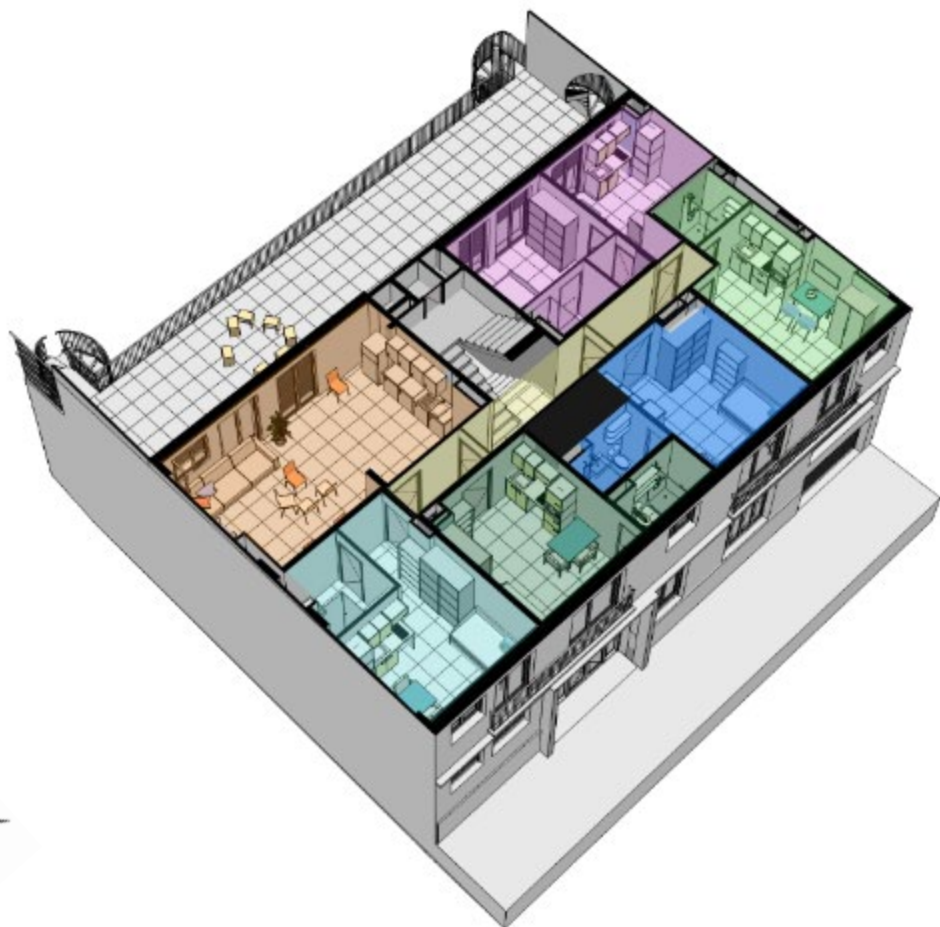
R+1 : SALLE ACTIVITES / TERRASSE / LOGTS

Zone de circulation
-

Zone commune
-

Appartement 02 T1
-

Appartement 03 T1
-

Appartement 04 T1
-

Appartements 05 T1
-

Appartement 06 T2

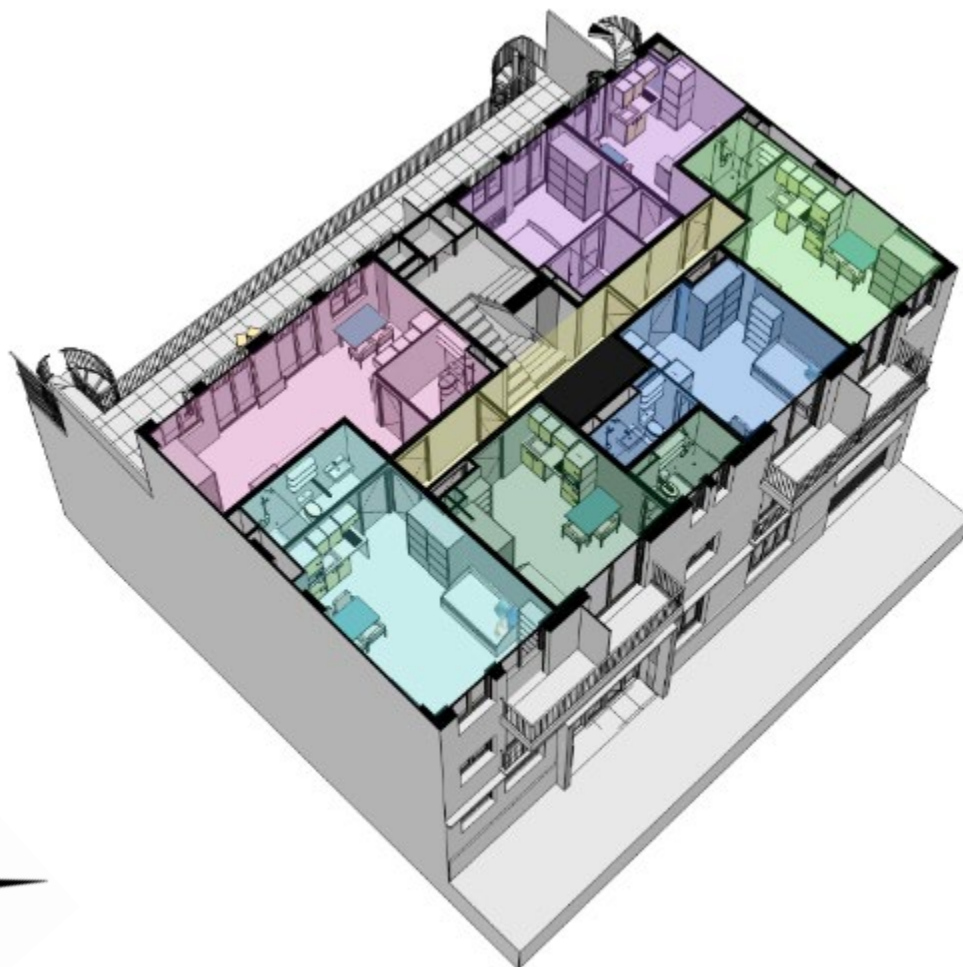
R+2 / R+4 : LOGEMENTS

- Zone de circulation
- Appartement 07 T1
- Appartement 08 T1
- Appartement 09 T1
- Appartements 10 T1
- Appartement 11 T2
- Appartement 12 T2

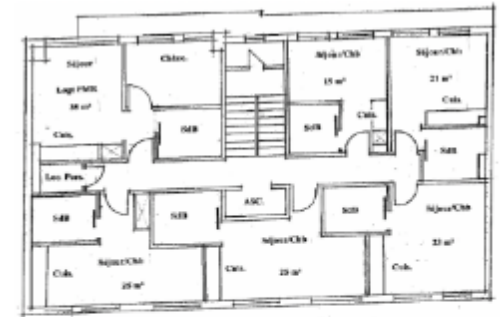
Nature des travaux - R+2 à R+4

- Esquisse
- Existant

Plan existant

Plans des étages courants (du R+1 au R+4) :

Esquisse

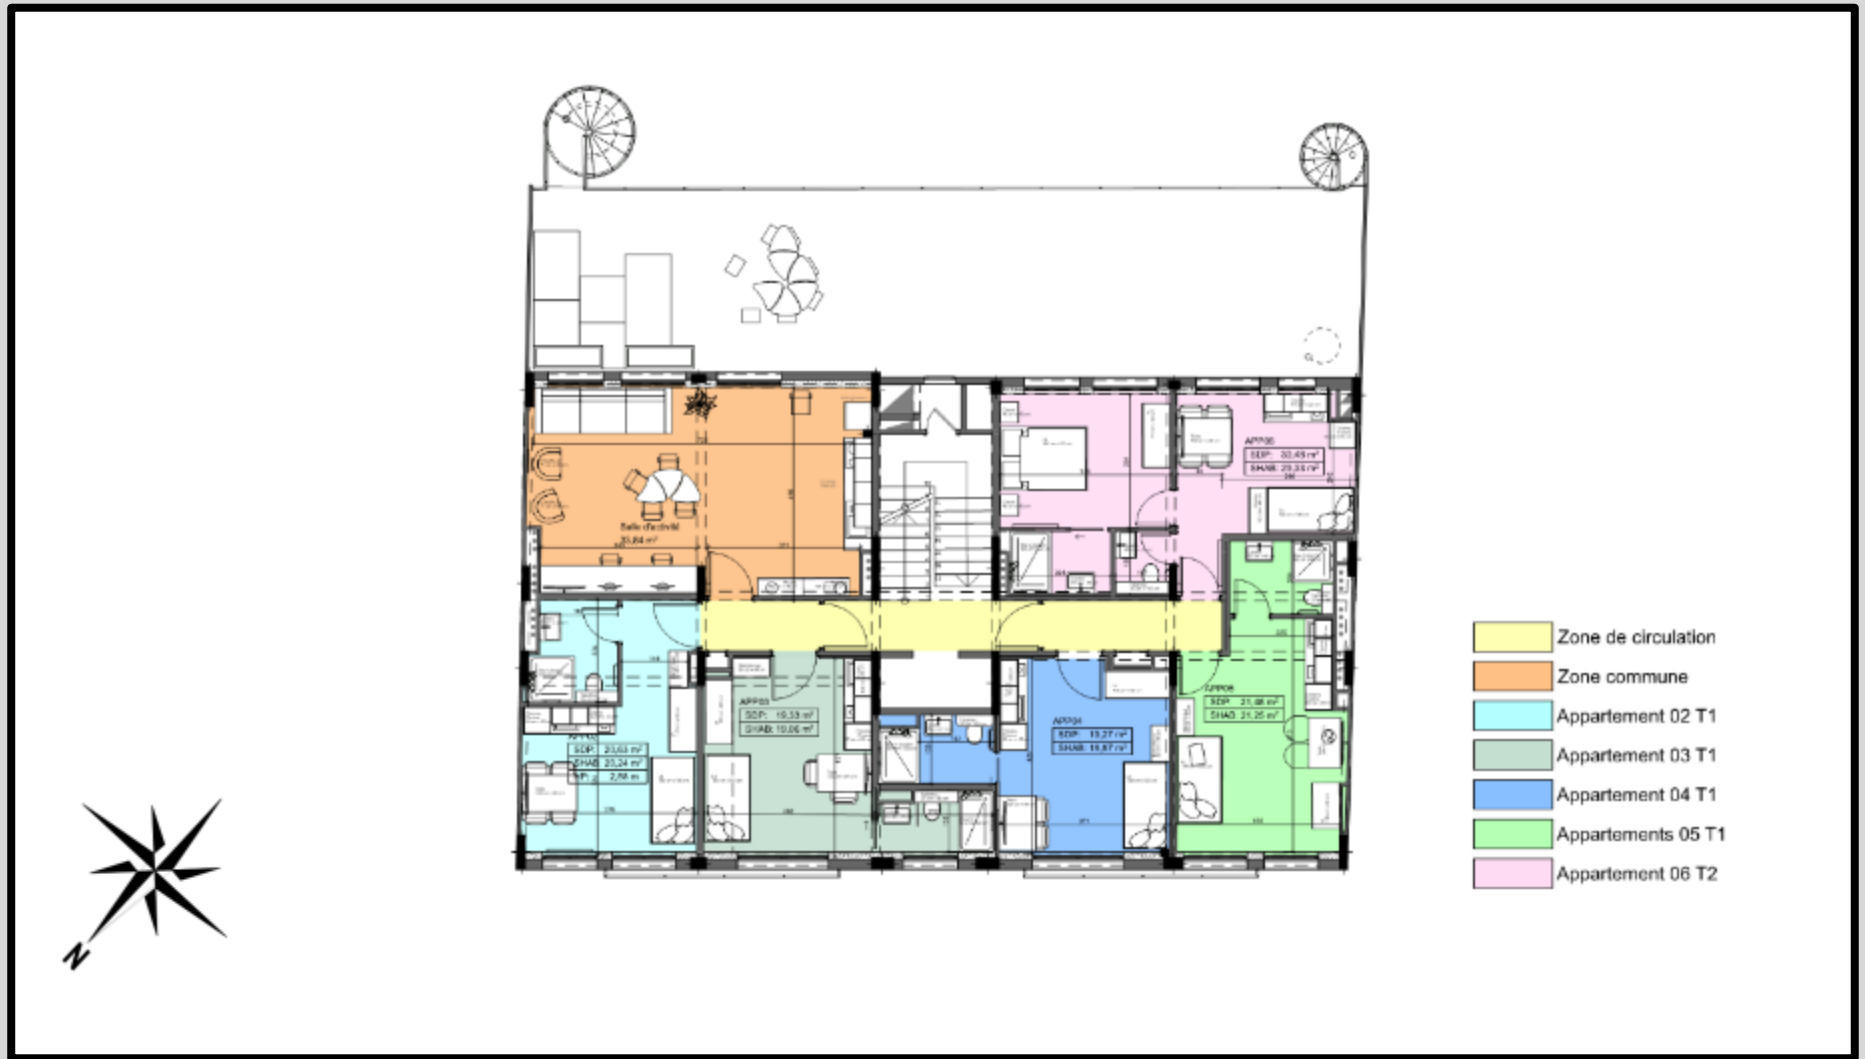
Plan R+1

- Zone de circulation
- Zone commune
- Appartement 02 T1
- Appartement 03 T1
- Appartement 04 T1
- Appartements 05 T1
- Appartement 06 T2

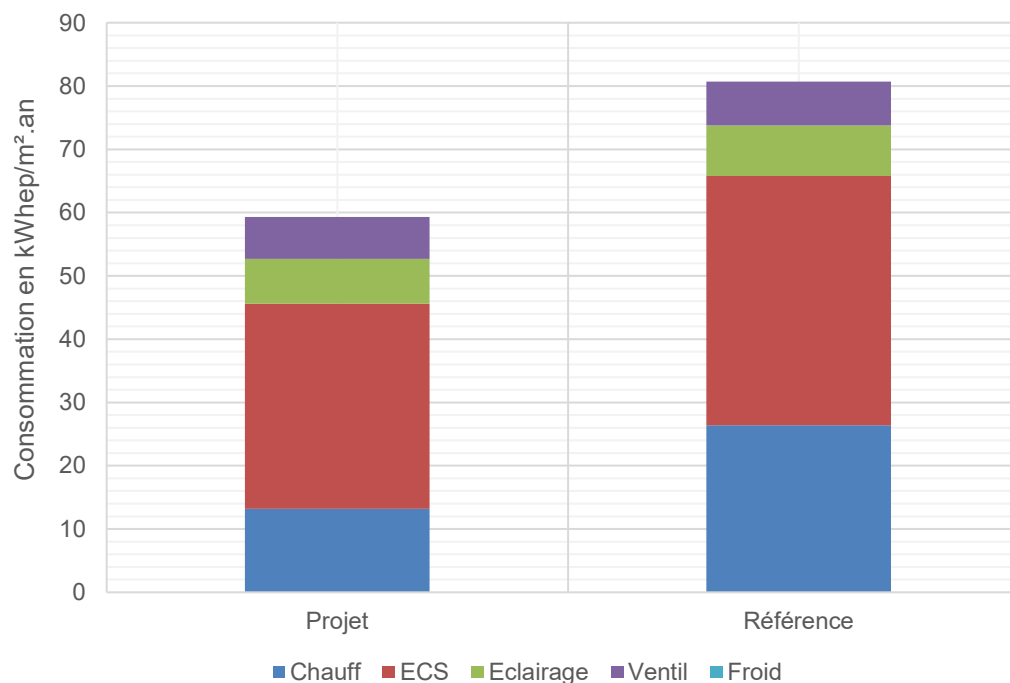
Energie : Logements

- Répartition de la consommation en énergie primaire en kWh_{ep}/m² shon.an

Cep Projet	Cep Référence
5 usages (en kWh _{ep} /m ² .an)	59	81
Tout usages (en kWh _{ep} /m ² .an)	63	84

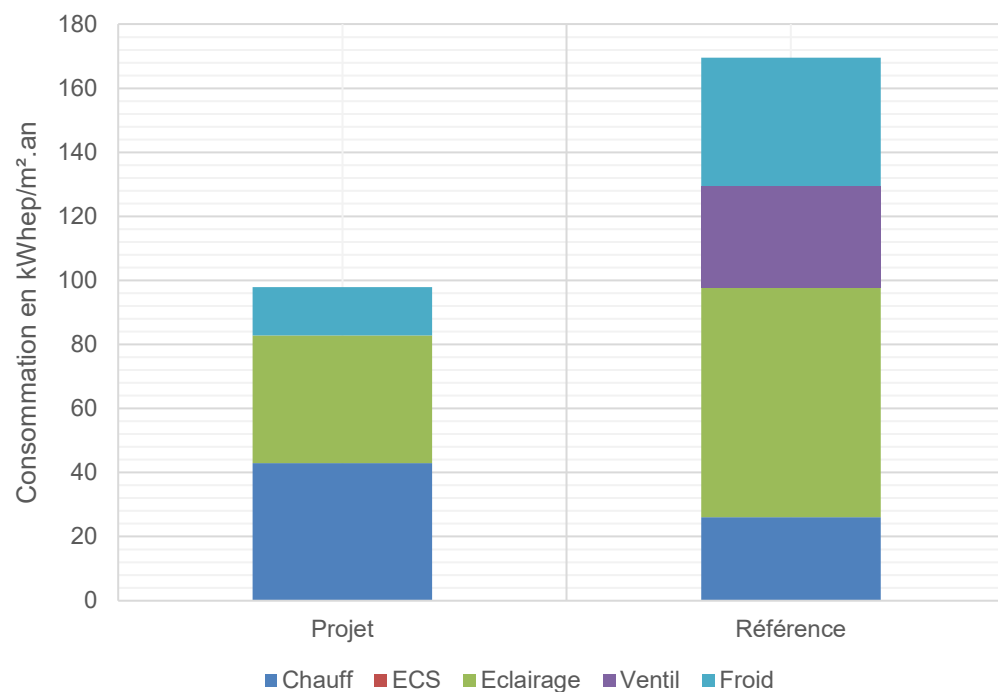
Energie : Bureaux

- Répartition de la consommation en énergie primaire en kWh_{ep}/m² shon.an

Cep Projet	Cep Référence
5 usages (en kWh _{ep} /m ² .an)	98	170
Tout usages (en kWh _{ep} /m ² .an)	100	188

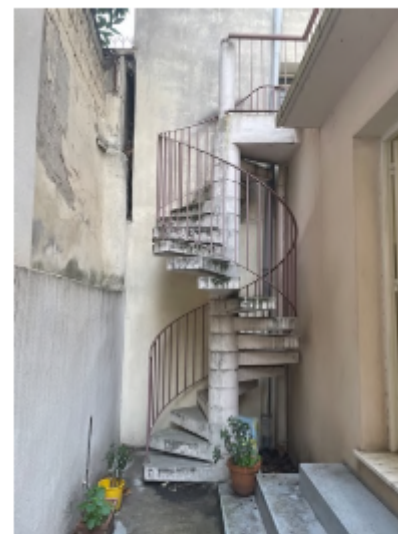
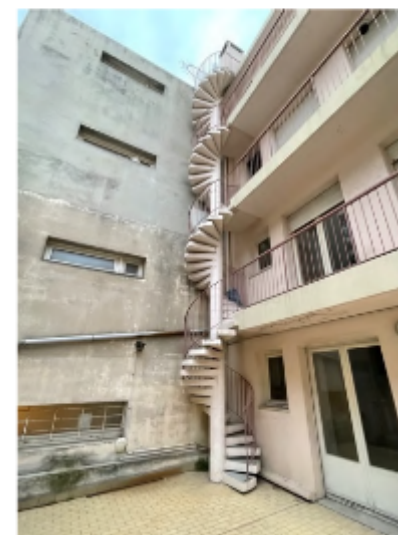
8.1 Gros œuvre et maçonneries

Escaliers maçonnés

Localisation : Escaliers de secours côté cour.

Quantité approximative : 2 escaliers de secours extérieurs hélicoïdaux de 3,5 et 11mètres de haut.

Point de vigilance : Présence d'amiante dans les fûts en fibrociment des escaliers extérieurs. Voir diagnostic amiante avant travaux réalisé par Wegroup au 07/04/2022, référencé 121011 VILLE DE NICE A.

Mise en œuvre : Escaliers extérieurs maçonnés autour d'un fût.

Réemploi : Réemploi in-situ privilégié sous réserve de respect de la réglementation PMR et désamiantage. Réemploi ex-situ impossible.

2.1.1.1	Escalier de secours maçonné	1	U	Bon état	R+1 - Extérieur - Bon état : 1	Fût des escaliers en fibrociment amianté.	Moyenne	Fort
2.1.1.2	Escaliers de secours maçonnés	1	U	Bon état	R+1 - Extérieur - Bon état : 1	Fût des escaliers en fibrociment amianté.	Moyenne	Fort

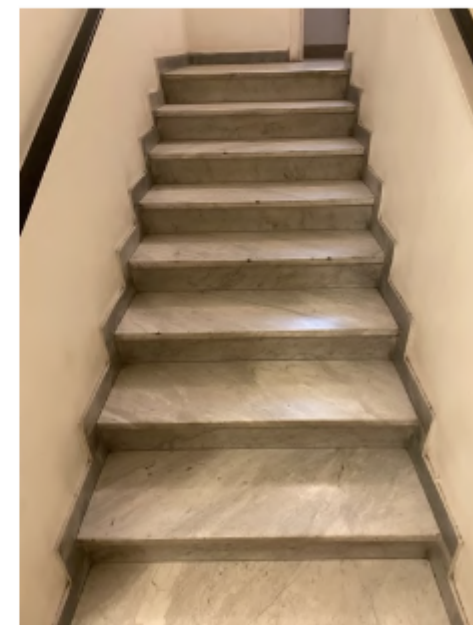
Escaliers maçonnés

Localisation : Circulation verticale dans le bâtiment.

Quantité approximative : 127 marches d'escalier à volées droites en marbre dans la circulation intérieure.

Point de vigilance : Possibilité de contact avec de la colle à l'amiante des plinthes des escaliers intérieurs. Réemploi sous réserve de prélèvement de la colle des pierres des marches et d'absence d'amiante. Voir diagnostic amiante avant travaux réalisé par Wegroup au 07/04/2022, référencé 121011 VILLE DE NICE A.

Mise en œuvre : Escaliers intérieurs assemblés avec une colle de nature à déterminer (ciment, etc).

Réemploi : Réemploi in-situ privilégié sous réserve de respect de la réglementation PMR.

Dépose : Dépose soignée des plaques de marbre au burin, après test de dépose.

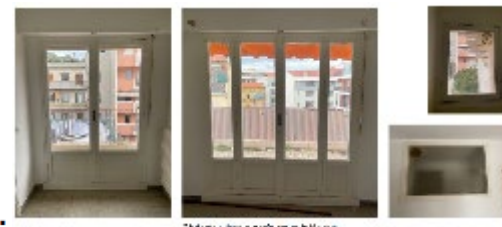
Menuiseries extérieures/intérieures bois

Localisation : Façades

Quantité approximative : 67 châssis vitrés extérieurs et 21 intérieurs.

Bon état à légères altérations de manière générale, simple vitrage.

Mise en œuvre : En tunnel.

Dépose : Menuiseries intègres, avec dormant bois.

Réemploi par conservation sur site et amélioration des performances thermiques et acoustiques avec :

- pose d'un double vitrage, ce qui nécessite un examen approfondi préalable de la capacité des quincailleries à supporter un autre vitrage, et étude thermique du renforcement des caractéristiques des autres matériaux pour compenser la moindre performance de ces châssis, même avec double vitrage.
- dépose et analyse d'un joint avec la maçonnerie, pour voir comment il pourrait être amélioré, par la pose d'un fond de joint.

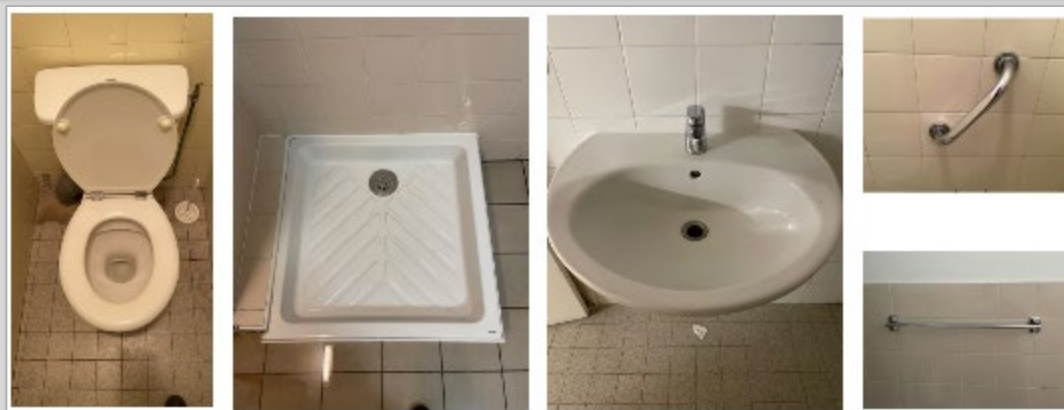
Appareils sanitaires et accessoires

Localisation : Salles d'eau, à tous les étages.

Quantité approximative : 30WC, 28 receveurs de douche, 30 lavabos suspendus, 5 lavabos/bac, une vingtaine de barres de toilettes/porte-serviette et de portes savon.

Mise en œuvre : WC et receveurs de douche posés à même le sol (pas suspendus ni encastrés), lavabos suspendus, accessoires fixés par platines boulonnées et portes savon encastrés dans faïences.

Point de vigilance : Portes savon en contact avec faïences mises en œuvre avec de la colle amiantée.

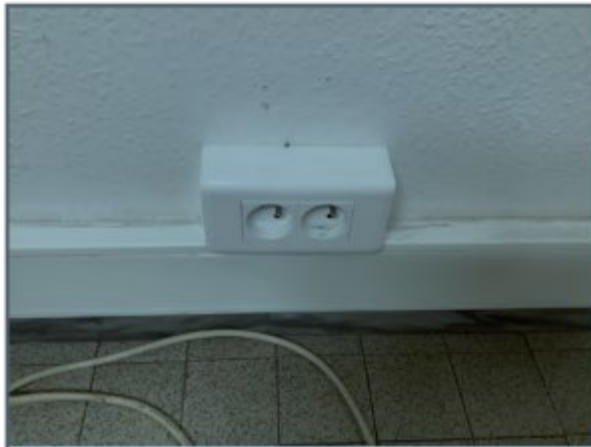
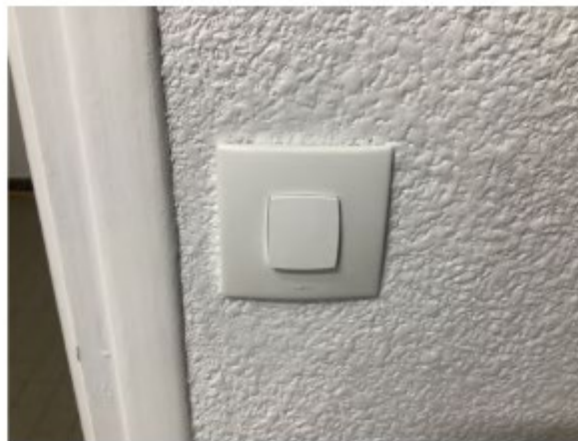
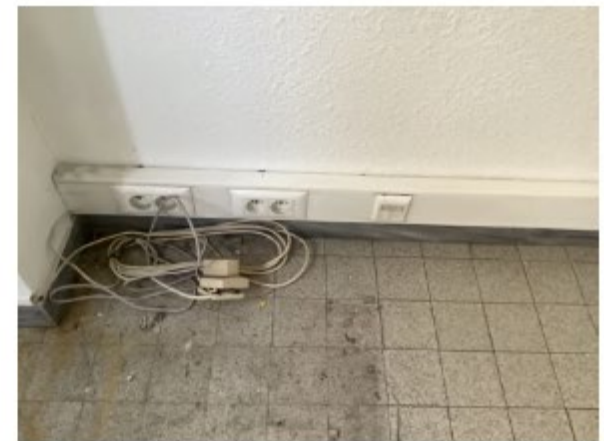
Blocs prises, interrupteurs et goulottes

Petits appareillage (interrupteurs, prises, goulottes)

Localisation : À tous les étages.

Quantité approximative : 146 interrupteurs et bloc prises, 48ml de goulottes PVC.

Mise en œuvre : En applique.

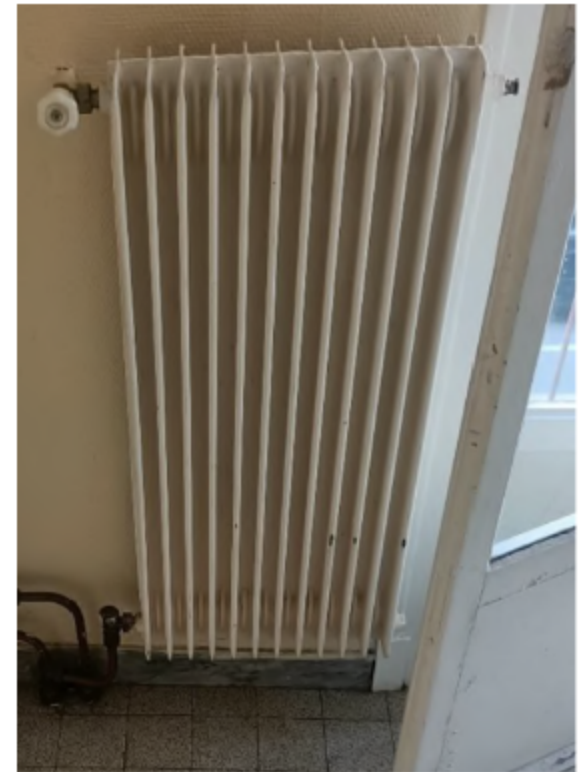
Radiateurs

Localisation : Ensemble du bâtiment.

Quantité approximative : 51U.

État : Bon état apparent mais remise en l'état nécessaire : désembouage, équipement d'un robinet thermostatique et réaffectation dans le bâtiment.

Mise en œuvre : Radiateurs suspendus.

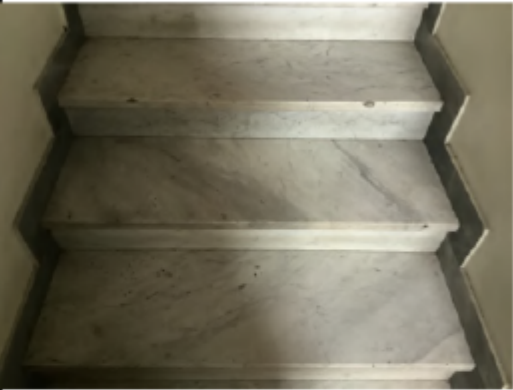
Données principales	Valeurs	Photo
Lot	2,

Numéro de poste	2.1.1.4	
Intitulé du poste	Pierre escalier marbre clair	
Dimensions	104 x 12 x 33 x 3 cm (L x h x p x e)	
Unité	U	
Quantité totale	96	
Etat visible	Bon état	
Localisations	RDC - R+5 - Bon état : 96	
Détails techniques		
Matériau	Marbre	
Mise en oeuvre	Pierres assemblées à la colle ciment

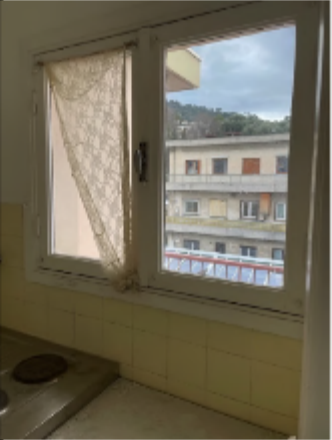
Données principales	Valeurs	Photo
Lot	4,

Numéro de poste	4.15.43.4	
Intitulé du poste	Châssis vitré bois extérieur	
Dimensions	126 x 106 cm (l x h)	
Unité	U	
Quantité totale	21	
Etat visible	Bon état	
Localisations	R+5 - Logements - Légères altérations : 2 R+4 - Logements - Bon état : 1 R+3 - Logements - Bon état : 6 R+2 - Logements - Légères altérations : 6 R+1 - Logements - Bon état : 4 R+1 - Salle d'activités - Bon état : 2	
Observations		
Mode de dépose : avec dormant. Dont 1 avec vitrage quadrillé.		
Détails techniques		
Matériau d'ossature	Bois	
Finition	Peinture	
Nombre d'ouvrants	2	
Vitrage	SV	
Mode de pose	En tunnel	
Type de châssis	Ouvrant intérieur	
Largeur des vantaux de service	60cm	
Quincaillerie	Poignée

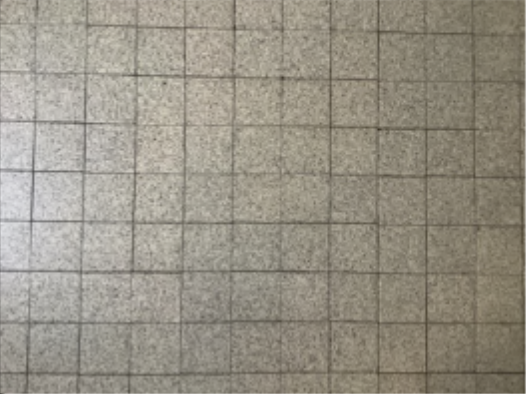
Données principales	Valeurs	Photo
Lot	7,

Numéro de poste	7.25.72.2	
Intitulé du poste	Carreau grès moucheté	
Dimensions	10 x 10 cm (l x L)	
Unité	m2	
Quantité totale	899	
Etat visible	Bon état	
Localisations	RDC - Total - Bon état : 200 R+5 - Total - Bon état : 94 R+4 - Total - Bon état : 150 R+3 - Total - Bon état : 150 R+2 - Total - Bon état : 150 R+1 - Total - Bon état : 155	
Observations		
Noirs dans salle de réception au R+1.

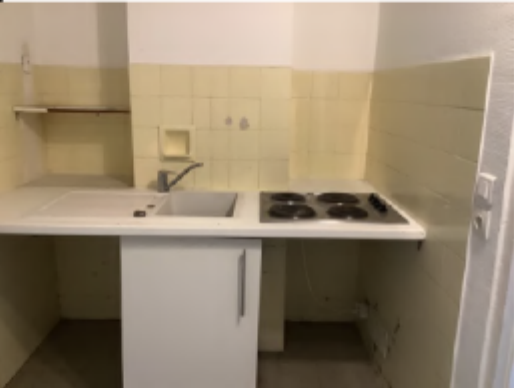
Données principales	Valeurs	Photo
Lot	8,

Numéro de poste	8.27.78.5	
Intitulé du poste	Bac évier et plaques électriques	
Dimensions	/	
Unité	U	
Quantité totale	1	
Etat visible	Bon état	
Localisations	R+5 - Logements - Bon état : 1

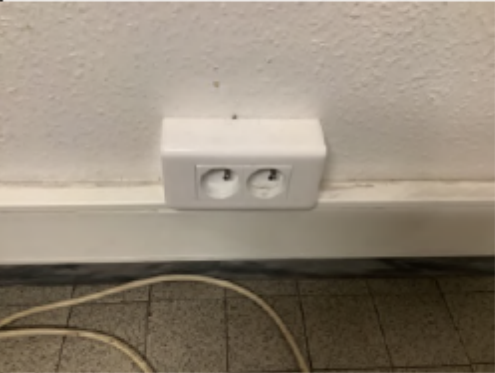
Données principales	Valeurs	Photo
Lot	8,

Numéro de poste	8.29.82.11	
Intitulé du poste	Bloc prises	
Dimensions	cm	
Unité	U	
Quantité totale	29	
Etat visible	Bon état	
Localisations	RDC - Bon état : 29	
Observations		
Dont : 4 x doubles 8 x triples 17 x simples au RDC.		
Détails techniques		
Mise en œuvre	En applique	
Prise avec terre	Oui

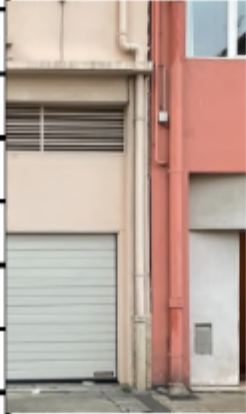
Données principales	Valeurs	Photo
Lot	8,

Numéro de poste	8.1.1.32	
Intitulé du poste	Descente d'eau pluviale	
Dimensions	10 cm (∅)	
Unité	ml	
Quantité totale	60	
Etat visible	Bon état	
Localisations	FAÇADES - Rue : 30 FAÇADES - Cour : 30	
Observations		
<p>De part et d'autre des façades côté rue et côté cour. Réseaux réutilisables mais entretien à prévoir (avaloir, grilles obstrués etc), d'après le rapport du BET Agathe.</p>		
Détails techniques		
Matériau	PVC

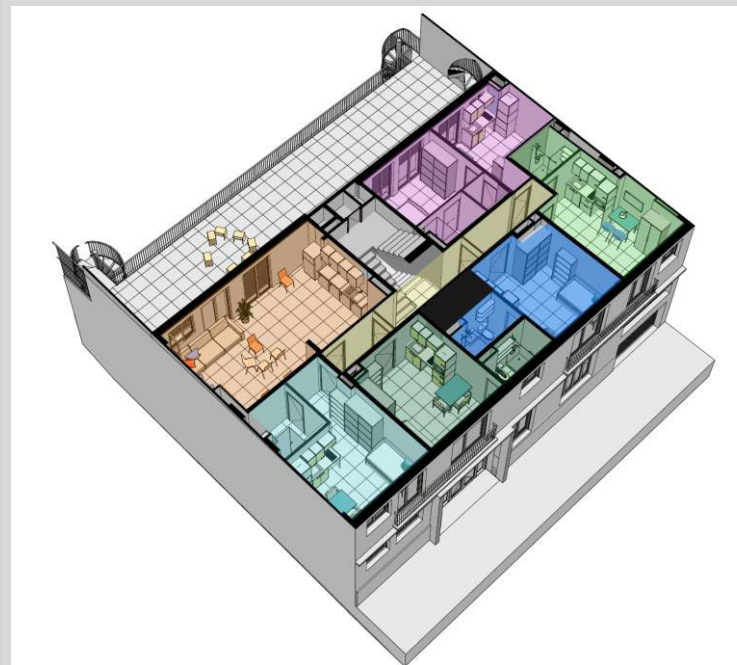
Stratégie thermique d'hiver :

- ✓ Orientation principale Nord-Ouest et Sud-Est avec répartition optimisée des espaces : Terrasse, Salle d'activités et appartements bénéficiant du soleil matinal
- ✓ Chauffage à basse température par radiateurs existants, équipés de robinets thermostatiques
- ✓ Isolation des parois donnant sur l'extérieur ou locaux non chauffés afin de limiter les pertes de chaleur

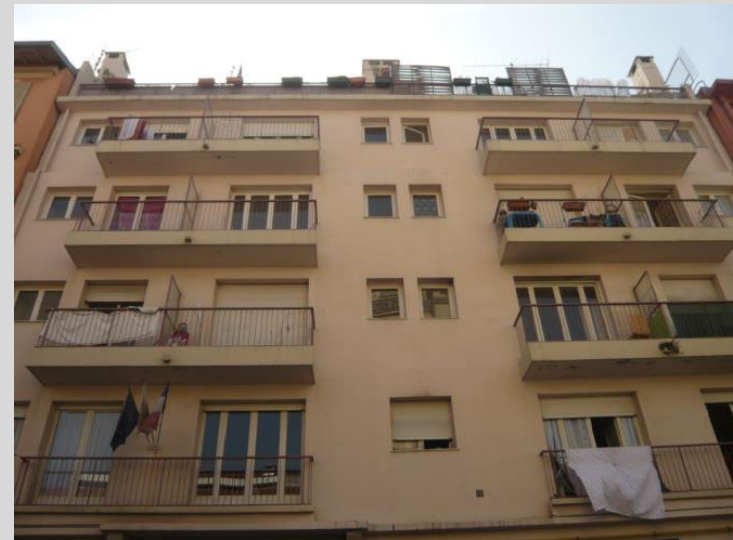
Stratégie thermique d'été :

- ✓ Fenêtres avec volets roulants intégrés pour protéger contre les apports solaires
- ✓ Débords des balcons faisant office de casquette
- ✓ Teinte claire des façades permettant de réfléchir la chaleur estivale
- ✓ Climatisation uniquement pour les bureaux afin de garantir de bonnes conditions de travail

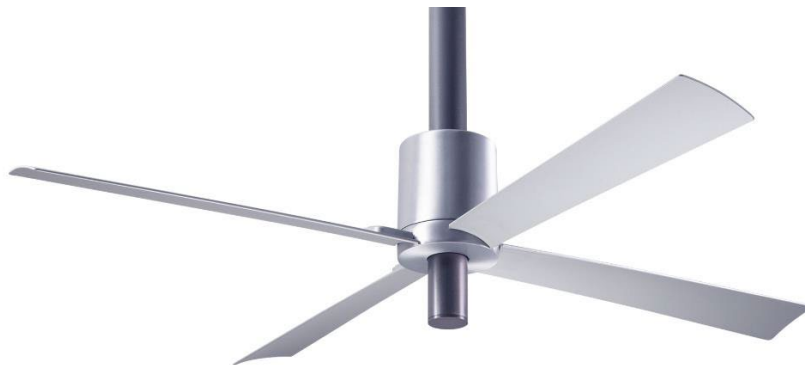
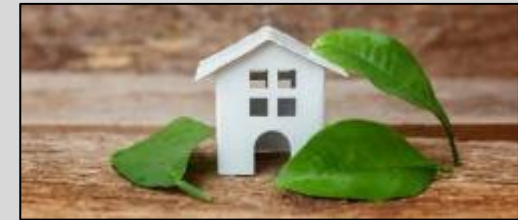
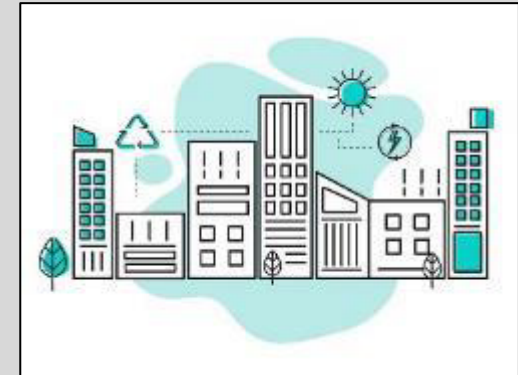
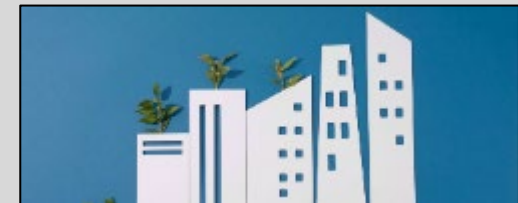
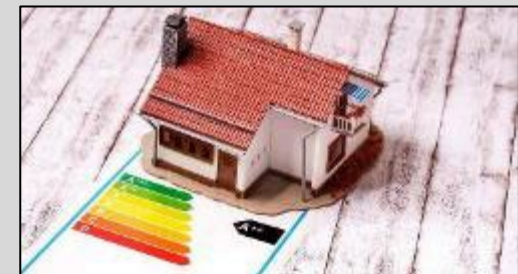
Décharger le bâtiment :

- Murs de refends, murs latéraux (mitoyens) et planchers à inertie lourde : Meilleur confort et consommations d'énergie réduites
- Brasseurs d'air comme dispositif passif assurant le confort d'été
