Commission d'évaluation : Conception du 26/03/2025

Réhabilitation de 189 lgmts Résidence Les Sagnes Nice (06)

Contexte et objectifs de l'opération

- Réhabilitation et résidentialisation de 189 logements sur 3 bâtiments construits en 1958
- Réhabilitation thermique / travaux en site occupé
- Remise en état des pièces humides des logements selon état des lieux, fermeture des celliers
- Amélioration de l'accessibilité des halls
- Amélioration des aménagements extérieurs
- Surface totale projet : 9346 m² SDP Terrain 7218m²

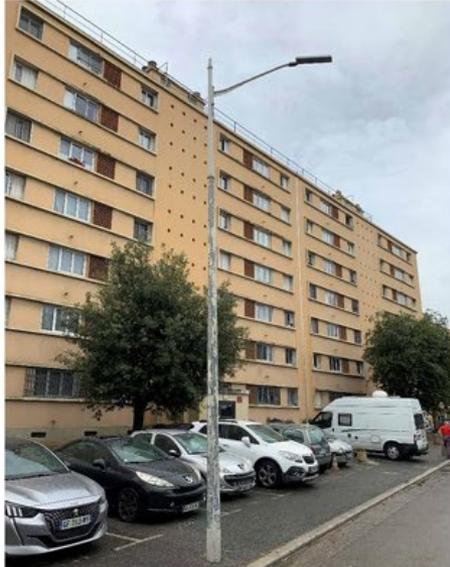
Les cadres maçonnés regroupent les fenêtres d'un même appartement avec les claustras en briques creuses. Les pavés de verre éclairent les cages d'escalier.

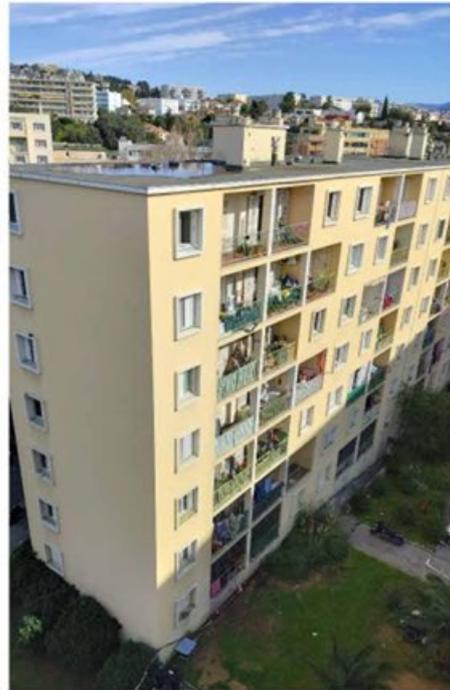
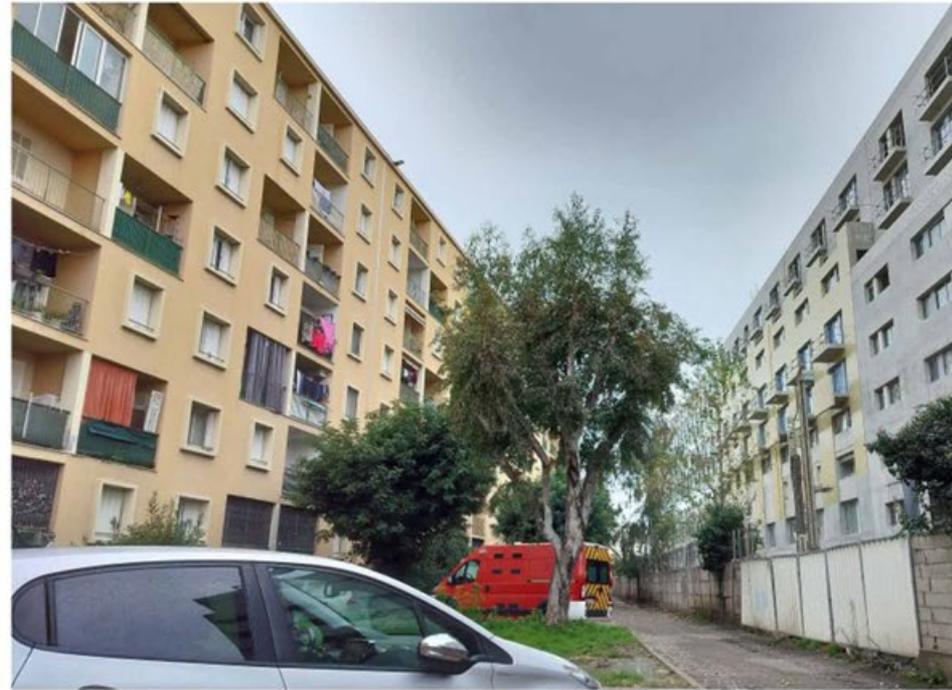
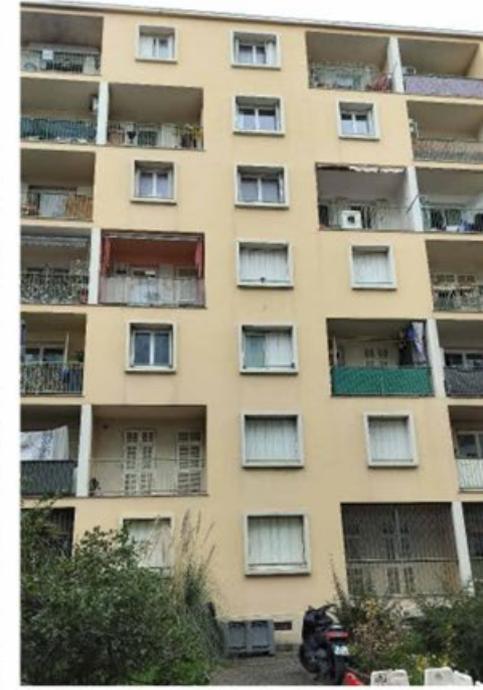
2- Façades Sud - Façades avec loggias

Les loggias ouvrent davantage les façades

Alternance des loggias pour les F2 et F2'

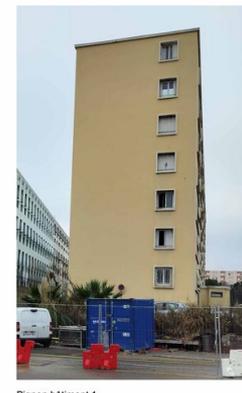
Grilles de défense pour les appartements en RDC

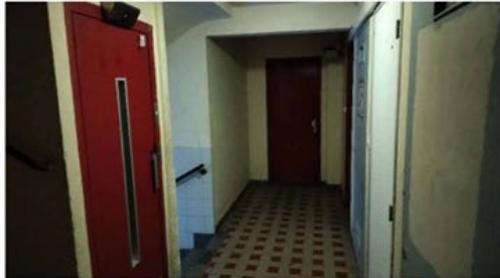
Paliers, sols carrelés d'origine

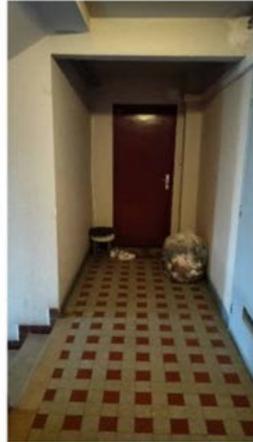
Peinture craquelée au plafond

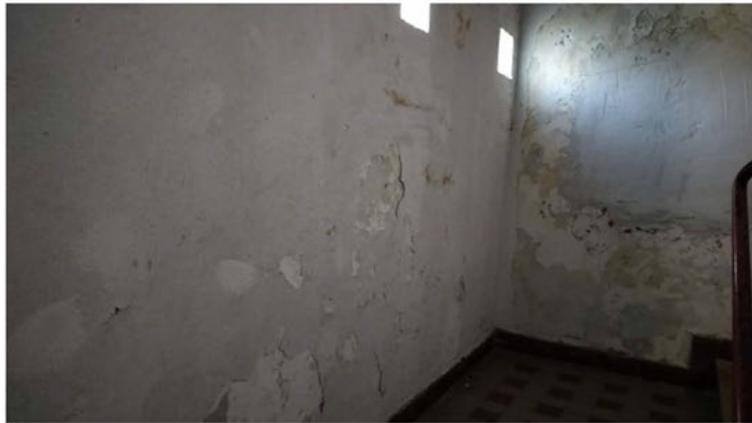
Les murs d'échiffre sont délabrés par endroit

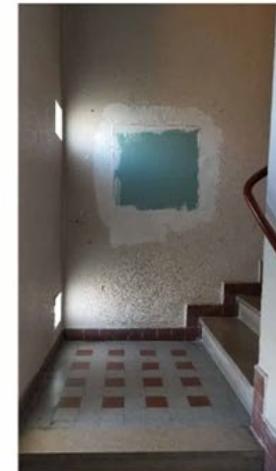
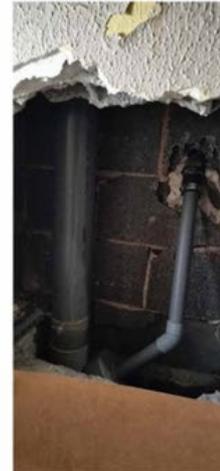
Interventions sur réseaux non abouties en gaine derrière cuisine

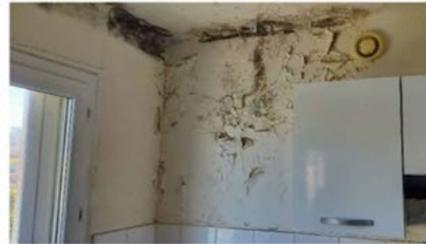
Ventilation insuffisante des cuisines

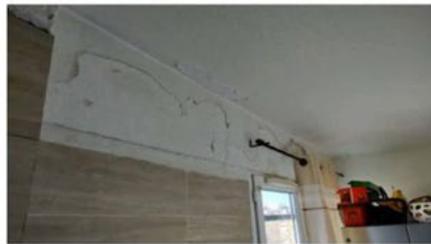
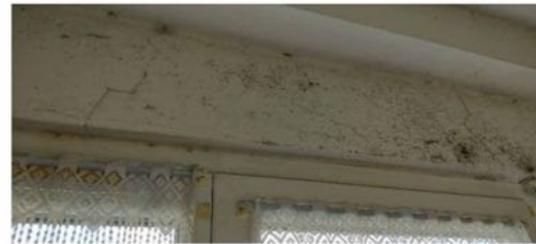
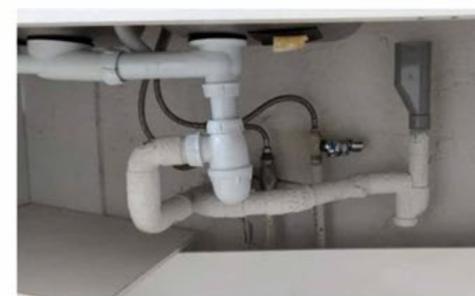
Reprises des attentes et évacuations sous évier

Adaptation des ventilations pour hottes aspirantes

Les aménagements des cuisines (après rénovation - plan de travail intégré)

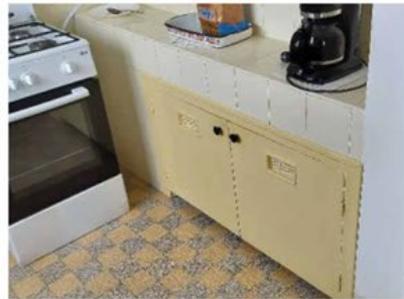
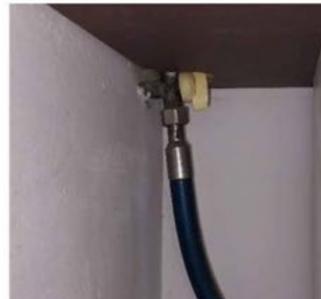
Robinet du gaz dans sous plan de travail

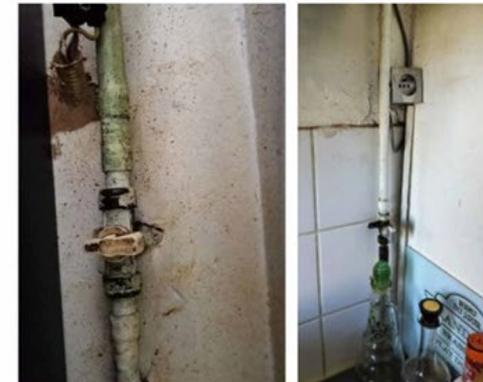
Installations gaz vétustes

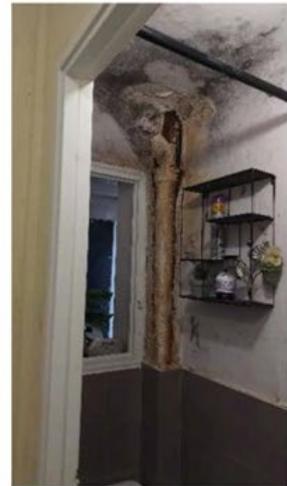
Gaine EU fuyante

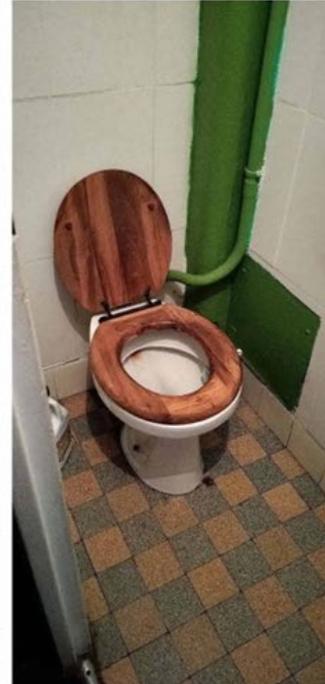
Humidité persistante dans WC

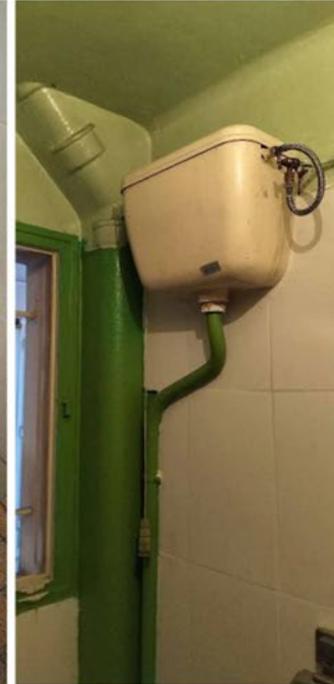
Installation d'origine cuvette + réservoir

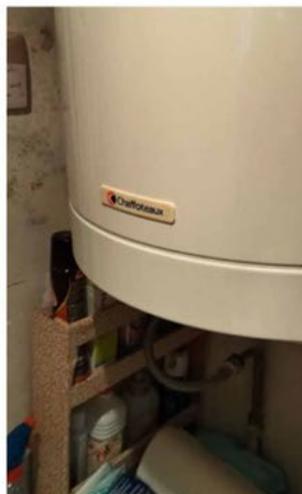
Ballons ECS dans niche WC, capacité selon disponibilité ballon ECS

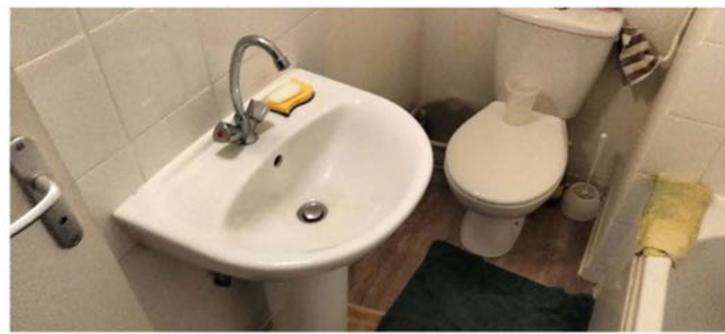
Plafond SDB détérioré

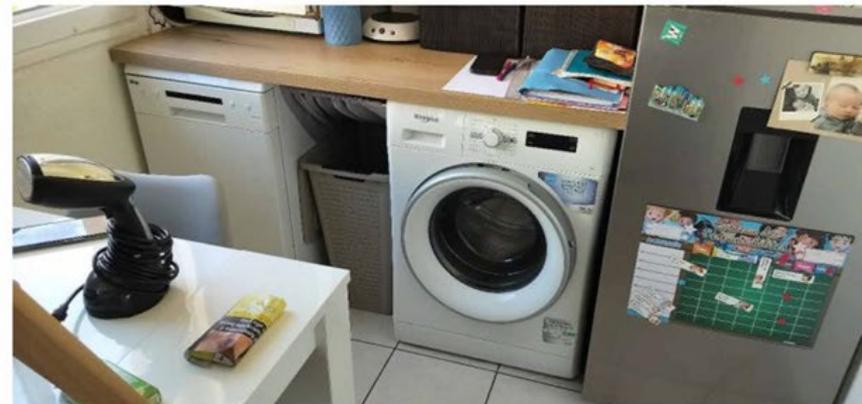
Séchoir sans isolation thermique, apparition de moisissures

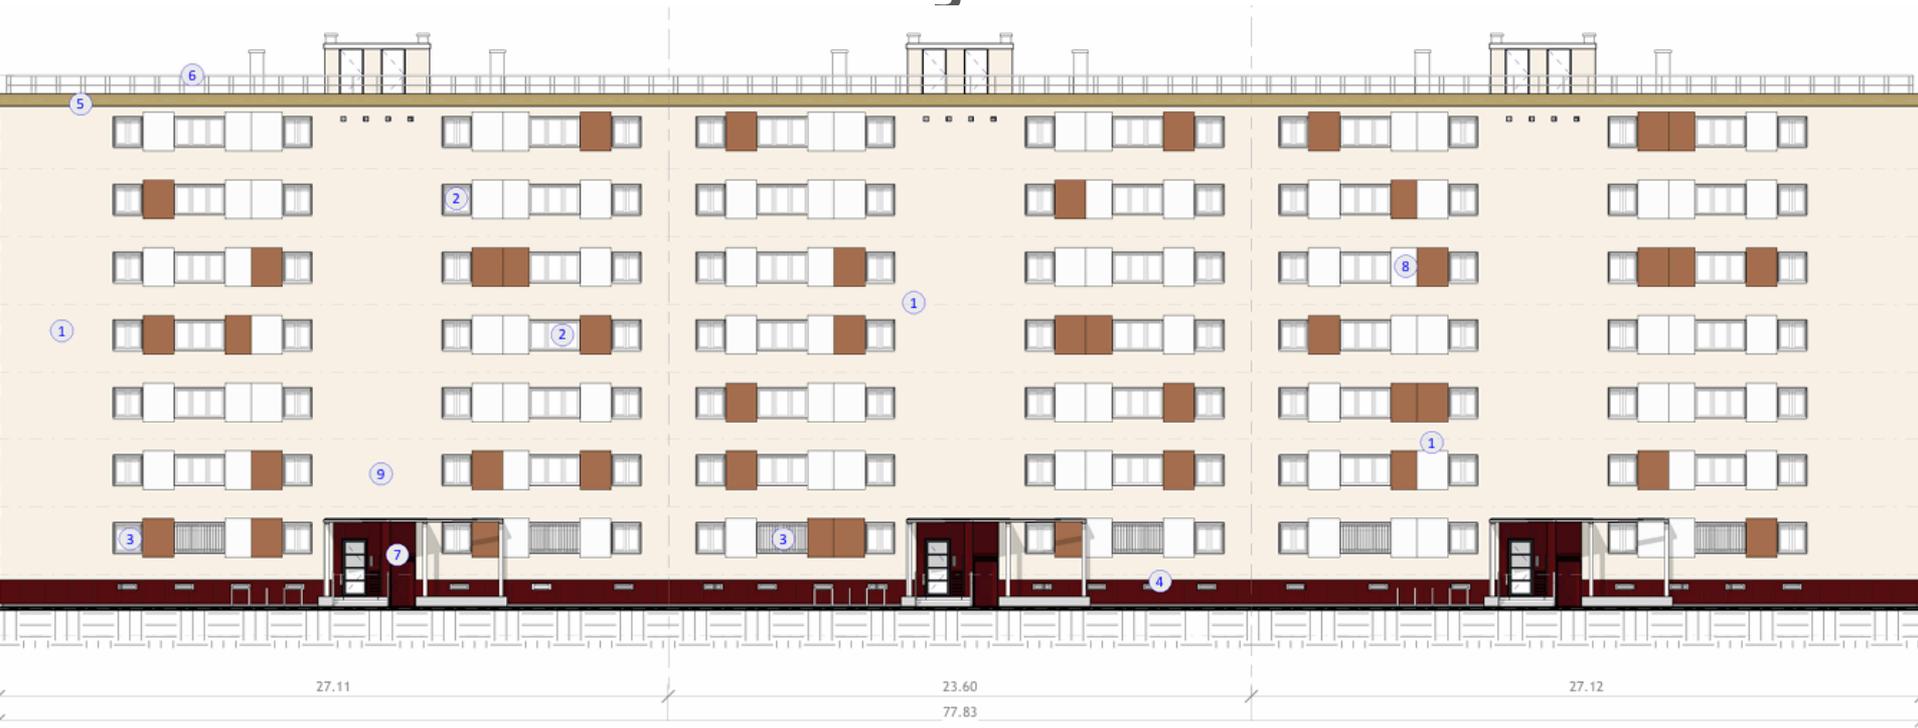
Façade Nord Bâtiment 1

① Isolation par l'extérieur des façades, compris fonds de loggias en façades Sud
Ravalement des parties de façades non isolées

② Remplacement des menuiseries extérieures (double vitrage)
Remplacement des jalousies PVC par des persiennes PVC à projection à l'italienne
(PSE : Persiennes en acier laqué au RDC)
Remplacement des volets battants bois par persiennes à lames PVC
(PSE : Lames acier laqué au RDC)

③ Dépose des grilles anti-intrusions au RDC (sur menuiseries et loggias)
Repose de nouvelles grilles au droit des menuiseries de cellier au RDC

④ Adaptation des grilles anti-rongeurs des soupiraux de ventilation du sous-sol

⑤ Création de relevés d'acrotères

⑥ Remplacement et compléments de garde-corps de sécurité au pourtour de l'ensemble des toitures terrasses

⑦ Démolition des extensions de halls et construction de nouveaux ensembles d'accès aux halls

⑧ Traitement des baies sur celliers :
- Dépose des claustras des celliers
- Remplacement de la menuiserie extérieure (double vitrage)
- Mise en place de grilles anti-intrusion

⑨ Dépose des baies de pavés de verre et bouchement maçonné + ITE

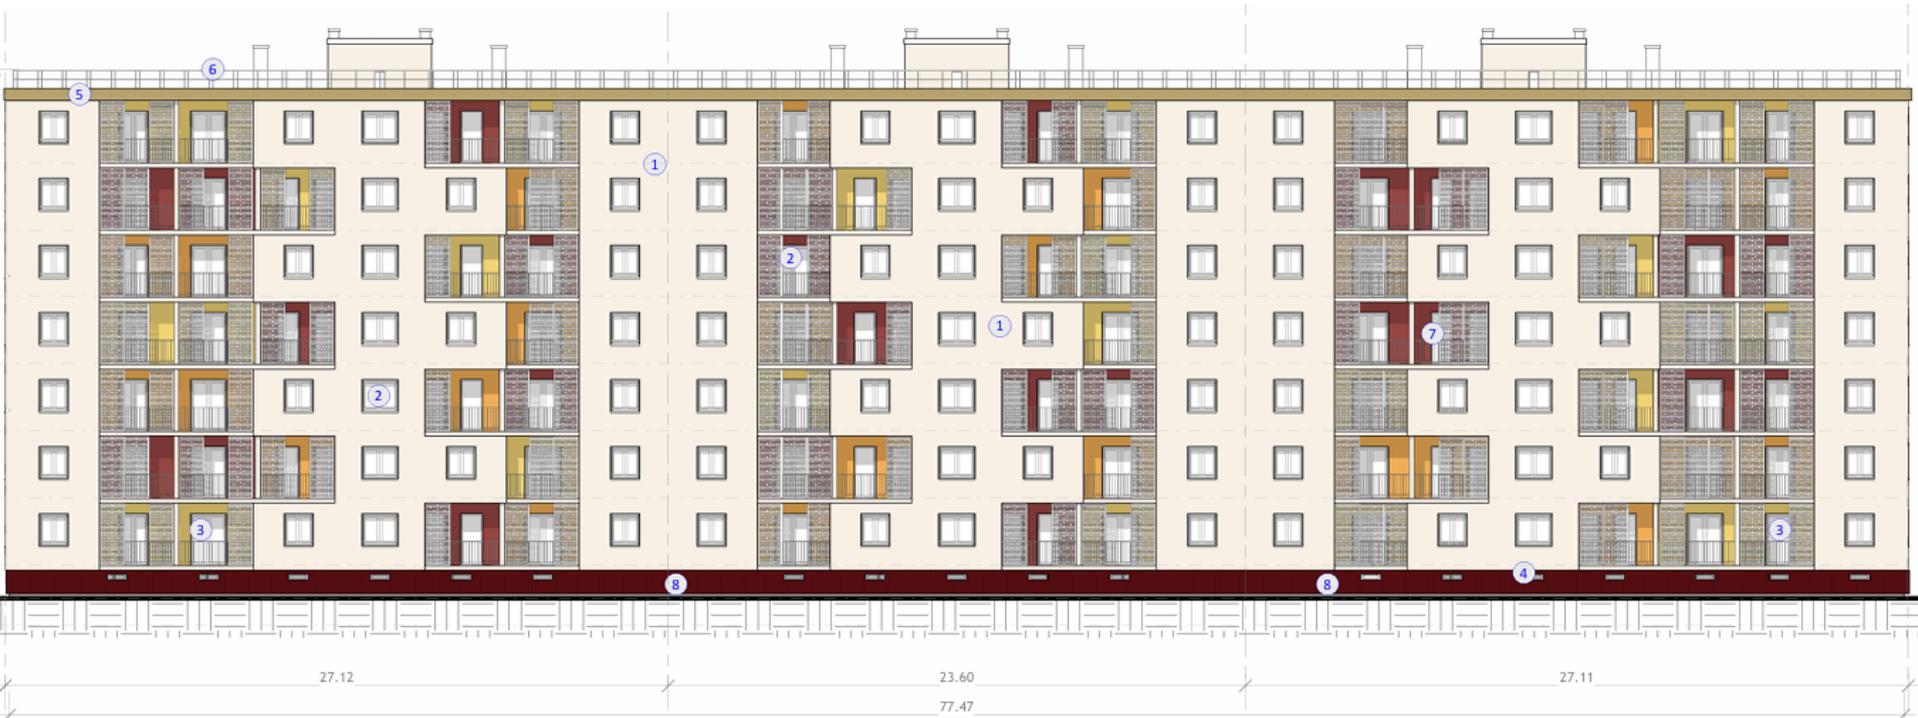
Façade Sud-Bâtiment 1

① Isolation par l'extérieur des façades, compris fonds de loggias en façades Sud
Ravalement des parties de façades non isolées

② Remplacement des menuiseries extérieures (double vitrage)
Remplacement des jalousies PVC par des persiennes PVC à projection à l'italienne
(PSE : Persiennes en acier laqué au RDC)
Remplacement des volets battants bois par persiennes à lames PVC
(PSE : Lames acier laqué au RDC)

③ Dépose des grilles anti-intrusions au RDC (sur menuiseries et loggias)
Repose de nouvelles grilles au droit des menuiseries de cellier au RDC

④ Adaptation des grilles anti-rongeurs des soupiraux de ventilation du sous-sol

⑤ Création de relevés d'acrotères

⑥ Remplacement et compléments de garde-corps de sécurité au pourtour de l'ensemble des toitures terrasses

⑦ Interventions sur les loggias :

- ITE sur retours et fonds de loggias
- Mise en place de panneaux brise-soleil et peinture sur garde-corps
- Habillage des nez de dalle par bandeaux aluminum laqué
- PSE : Réparations de bétons et mise en peinture de sols
- PSE : ITE sur voiles séparatif et sous-face dalle donnant sur logement
- PSE : Adaptation des garde-corps pour ITE

⑧ Suppression de rampes
et condamnation de baies d'accès au sous-sol

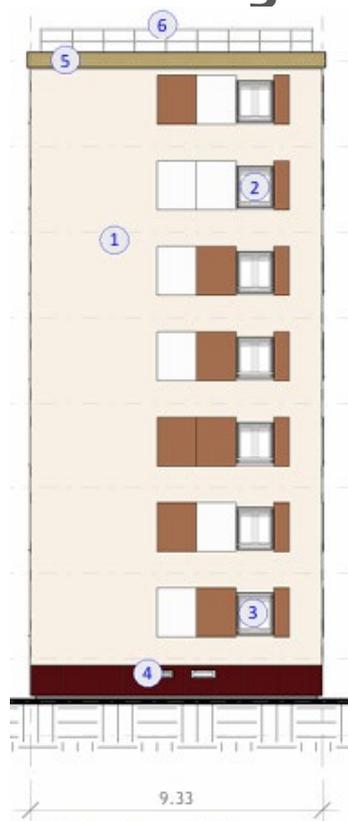
- Élévation EST

- ① Isolation par l'extérieur des façades, compris fonds de loggias en façades Sud
Ravalement des parties de façades non isolées
- ② Remplacement des menuiseries extérieures (double vitrage)
Remplacement des jalousies PVC par des persiennes PVC à projection à l'italienne
(PSE : Persiennes en acier laqué au RDC)
Remplacement des volets battants bois par persiennes à lames PVC
(PSE : Lames acier laqué au RDC)
- ③ Dépose des grilles anti-intrusions au RDC (sur menuiseries et loggias)
Repose de nouvelles grilles au droit des menuiseries de cellier au RDC

- ④ Adaptation des grilles anti-rongeurs des soupiraux de ventilation du sous-sol
- ⑤ Création de relevés d'acrotères
- ⑥ Remplacement et compléments de garde-corps de sécurité au pourtour de l'ensemble des toitures terrasses

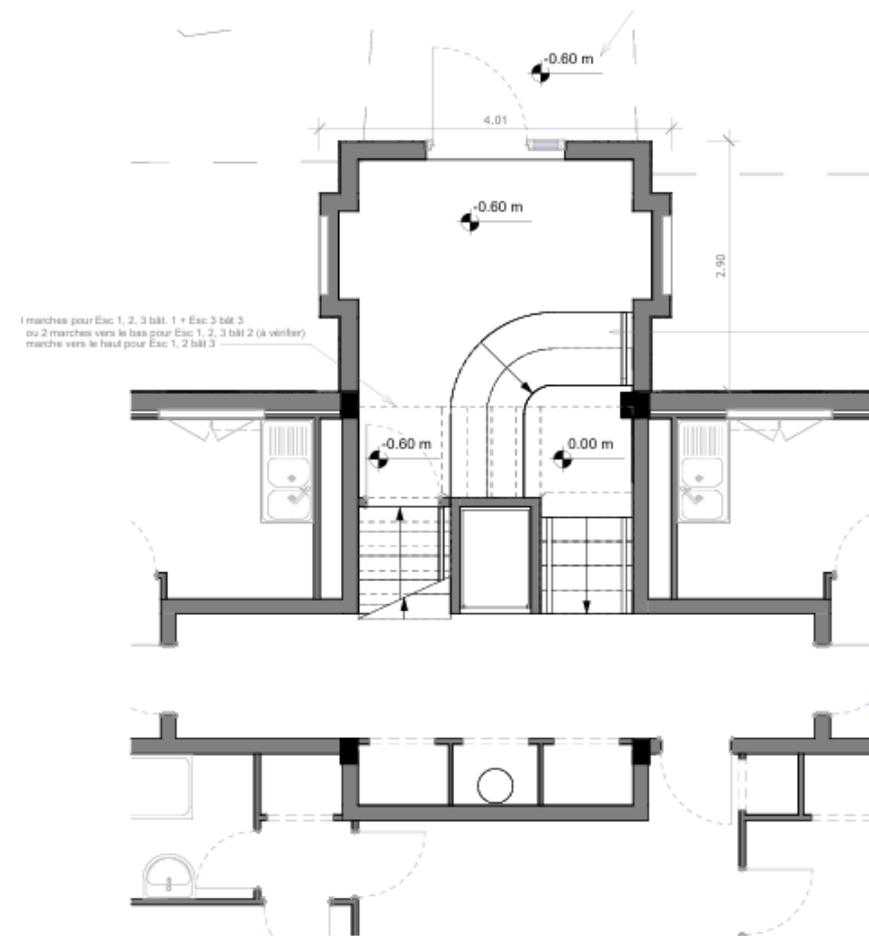
Plan de hall existant

Configuration type Esc 1, 2, 3 bât. 1 + Esc 3 bât 3

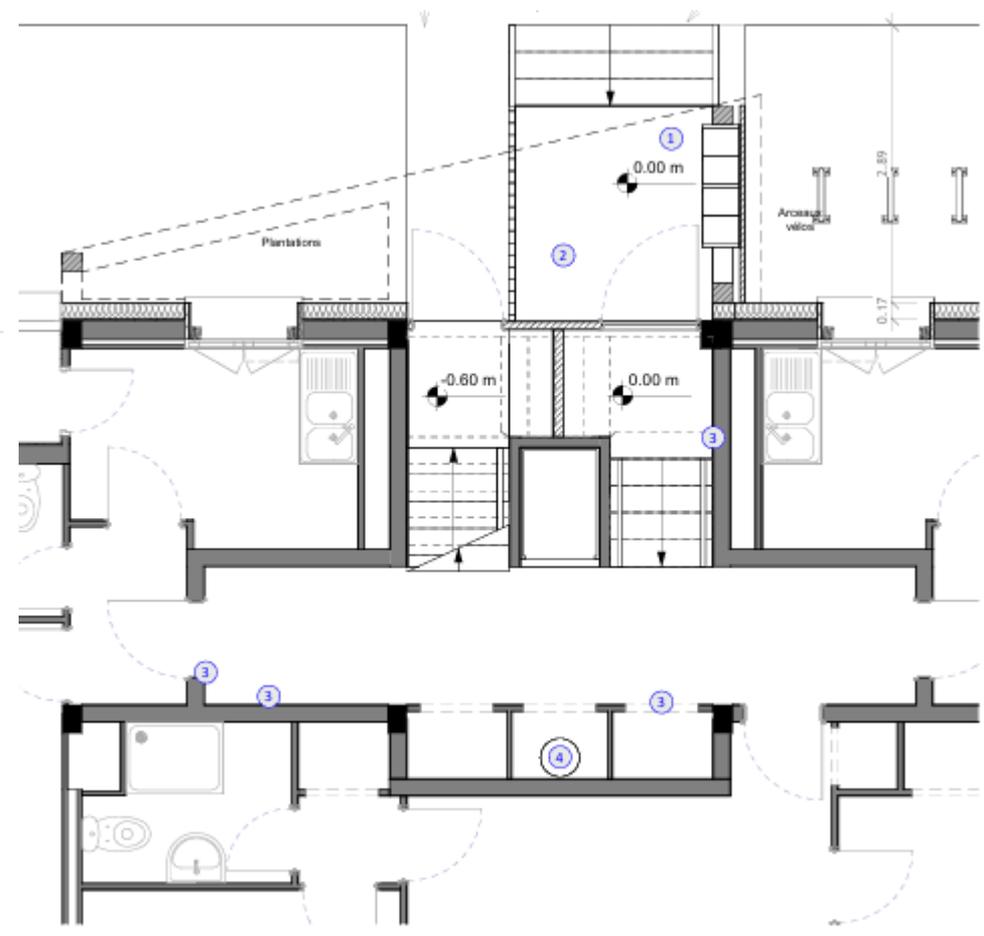
Plan de hall projeté

Configuration type Esc 1, 2, 3 bât. 1 + Esc 3 bât 3

- Remplacement des luminaires
- Habillage des plafonds de halls par plaques de BA13 phoniques

- 1 Reconstruction de nouveaux ensembles d'accès aux halls (voir partie "Détails")
- 2 Remplacement du carrelage et création d'une fosse pour tapis de sol
- 3 Remise en peinture, y compris portes et gaine
- 4 Condamnation des vide-ordures

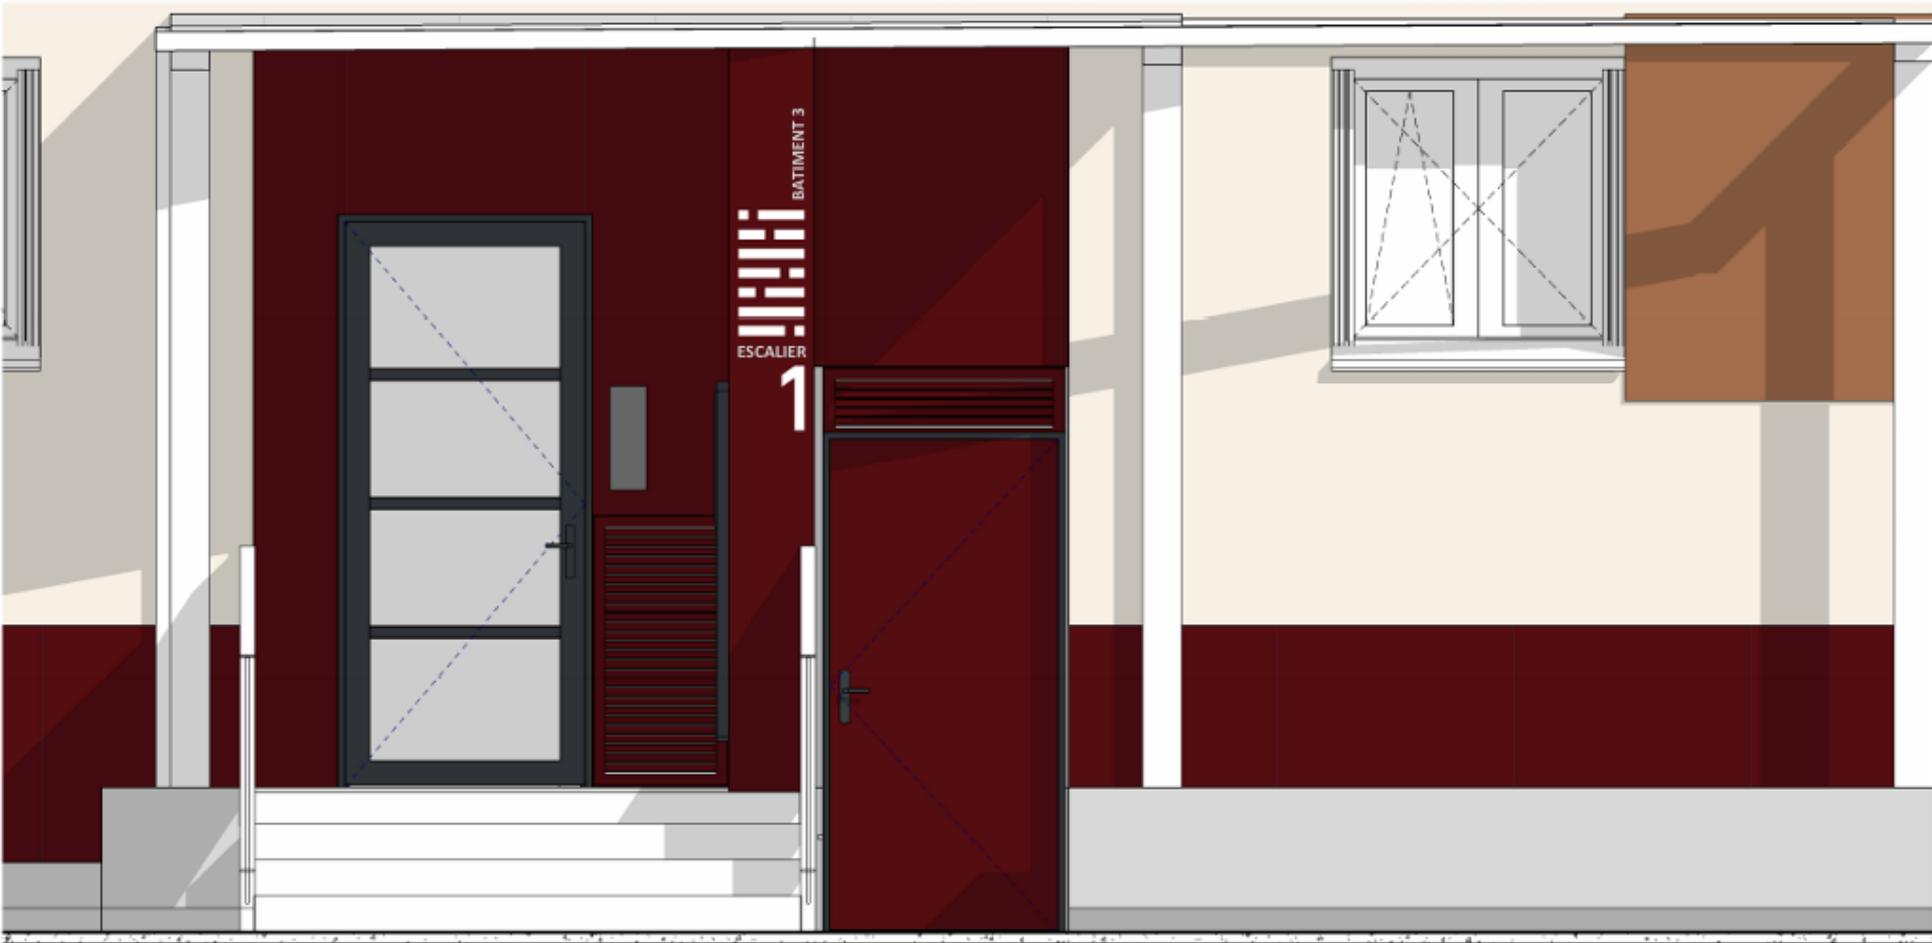
Détails élévation hall projetée - AA'

Configuration type bât 1, 2, 3

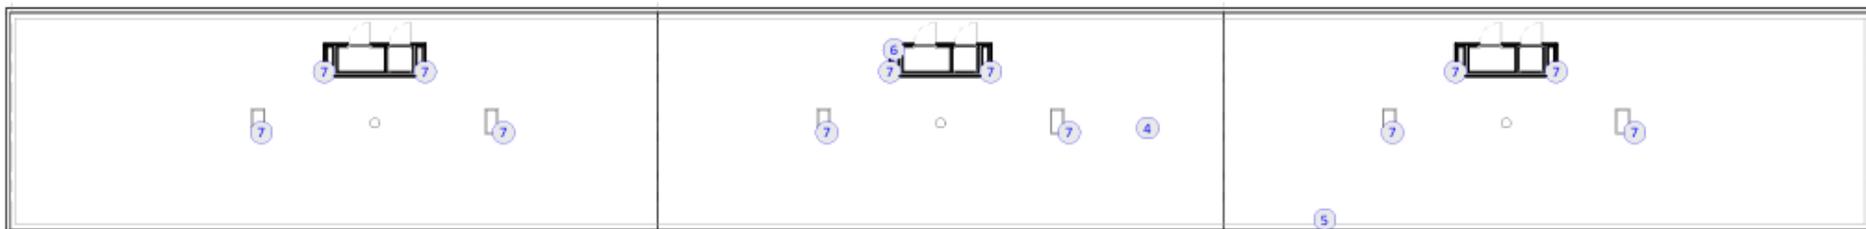
Bât. 1 - Plan de toiture

④ Isolation thermique en toiture terrasse, réfection de l'étanchéité

⑤ Réhausse des acrotères, remplacement et compléments de garde-corps de sécurité

⑥ Interventions sur les édicules : remplacement des grilles de ventilation, peinture des portes existantes, mise en place d'échelles à crinoline pour accès aux terrasses

⑦ Equipement des consuits SHUNT existants (pour la mise en place de la VMC)

- Percements de souches pour raccordement aux moteurs d'extraction

- Etanchéité teinte blanche ou peinture blanche sur étanchéité

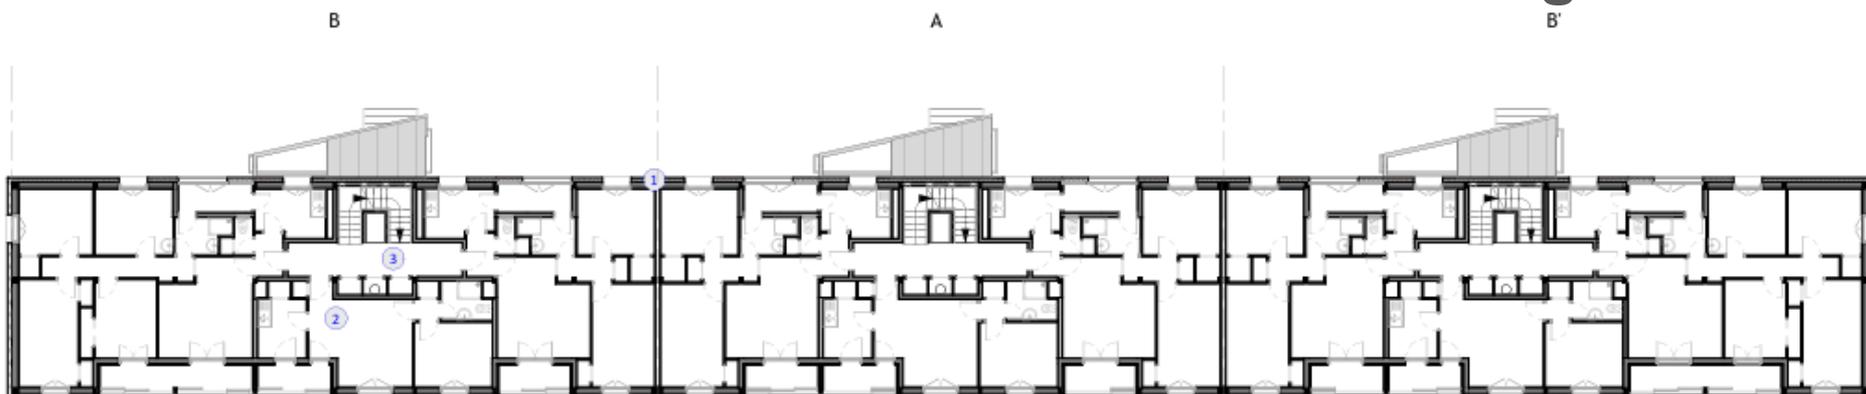
Bât. 1 - Plan d'étage courant (niveaux impairs)

Mise en sécurité électrique des logements / Mise en place d'une installation de VMC

① Traitement des façades, remplacement des menuiseries extérieures et occultations : voir partie "Elévations"

② Interventions en logement : voir partie "Logements"

③ Interventions en cages d'escaliers et paliers : Voir "Parties communes"

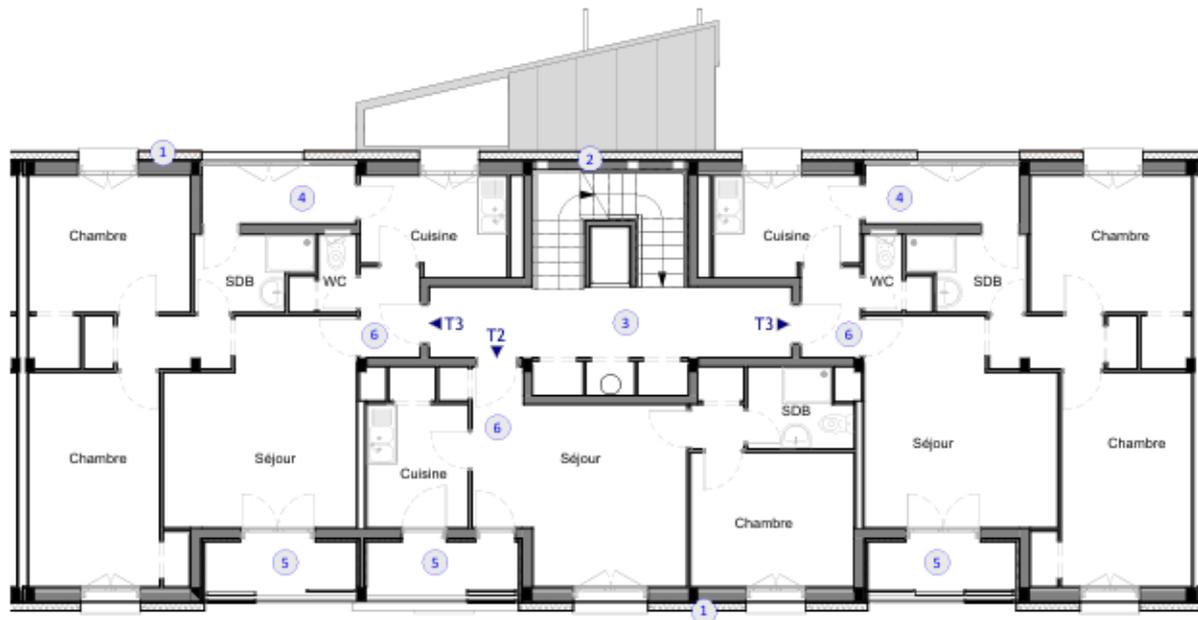
Palier type A regroupant T2 et T3

- 1 Isolation thermique par l'extérieur
Remplacement des menuiseries extérieures et occultations
Descriptifs complémentaires sur le traitement des façades dans la partie "Elévations"
- 2 Dépose des baies de pavés de verre et bouchement maçonné + ITE
Végétalisation avec plandation au droit des nouveaux halls
- 3 Interventions en cages d'escaliers et paliers :
 - Remise en peinture
 - Bouchement d'ouvertures réalisées lors de précédents travaux,
 - Condamnation des vide-ordures
 - Remplacement des luminaires
 - Interventions sur les réseaux d'eau, de gaz et l'installation de chauffage
 - PSE : Préparation des liaisons (éventuel futur raccordement au réseau de chaleur urbain)

- 4 Fermeture étanche des celliers
- 5 Interventions sur les loggias :
 - ITE sur retours et fonds de loggias
 - Mise en place de panneaux brise-soleil et peinture sur garde-corps
 - Habillage des nez de dalle par bandeaux aluminium laqué
 - PSE : Réparations de bétons et mise en peinture de sols
 - PSE : ITE sur voiles séparatif et sous-face dalle donnant sur logement
 - PSE : Adaptation des garde-corps pour ITE
- 6 Autres interventions en logement : voir partie "Logements"

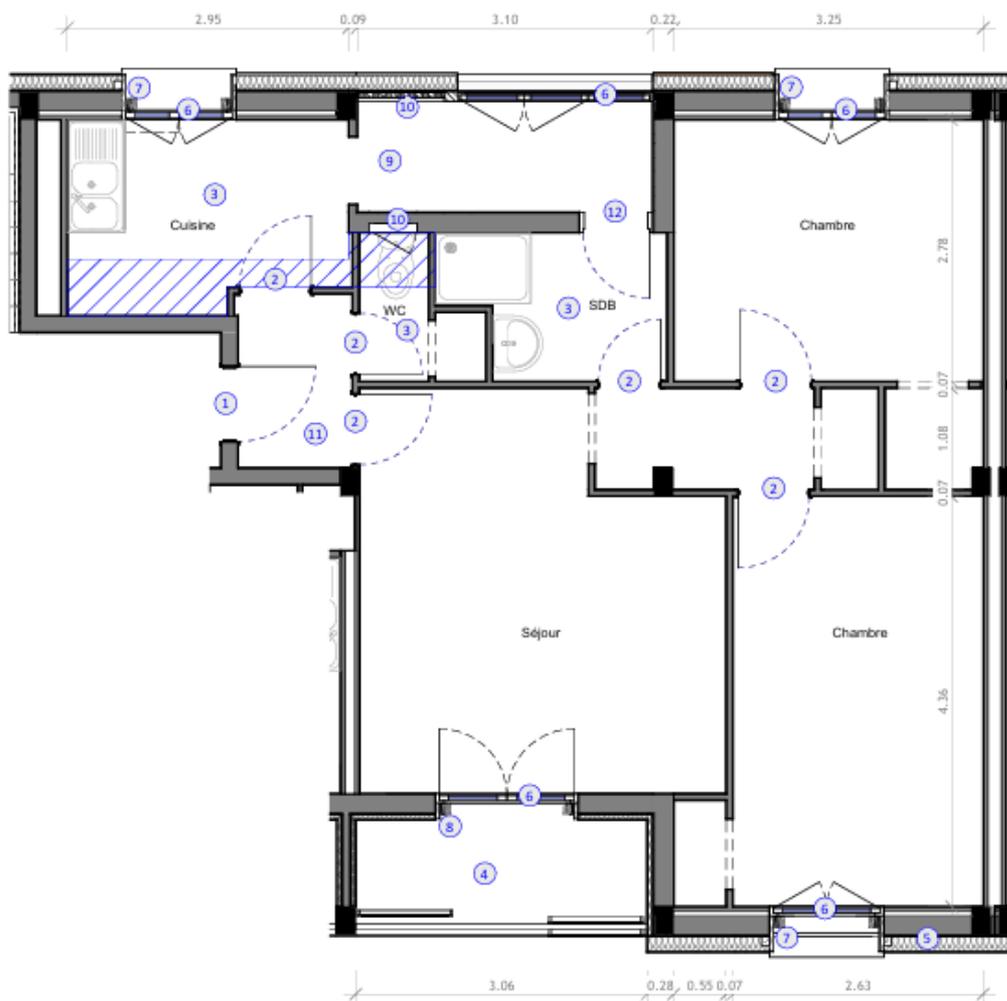
Interventions en T3

- ① Vérification de l'étanchéité au pourtour des portes palières
Remplacement des portes palières non encore remplacés
(PSE : remplacements de toutes les portes palières pour harmonisation)

- ② Détalonnage des portes de distribution
- ③ Interventions en pièces humides :
 - Remplacement des équipements sanitaires selon états des lieux
 - Remplacement des robinetteries, rénovation des joints d'étanchéité sur équipements conservés

- Mise en place de sol PVC, remise en peinture, faïence neuve selon états des lieux
 - Création ou réfection de paillasse carrelées, selon états des lieux

- Doublage en cas de faïences ou colles amiantées
 - Remise en peinture selon état des lieux
 - Raccordement des gazinières : remplacement des robinets PC ou ROAI selon états des lieux

- Interventions spécifiques au droit des cuisines aménagées par les locataires
 - Remplacement des chauffe-eaux
- ▨ Mise en place de bouches d'extraction et création d'un soffite pour gaine VMC

- ④ Interventions sur les loggias :
 - Adaptation pour ITE et remise en peinture des garde-corps
 - Mise en place de panneaux brise-soleils
 - Habillage des nez de dalle par bandeaux aluminium laqué

- PSE : Réparations de bétons et mise en peinture de sols
 - PSE : ITE sur voiles séparatif et sous-face dalle donnant sur logement
- ⑤ Isolation thermique par l'extérieur
Descriptions complémentaires sur le traitement des façades dans la partie "Élévations"

- ⑥ Remplacement des menuiseries extérieures (double vitrage)
- ⑦ Remplacement des jalousies PVC par des persiennes PVC à projection à l'italienne
(PSE : Persiennes en acier laqué au RDC)

- ⑪ Mise en sécurité des logements et reprises de peinture dans les entrées si remplacement de tableaux électriques
- ⑫ Étanchéité de la porte entre celliers et salles d'eau. Remplacement de la porte selon états des lieux

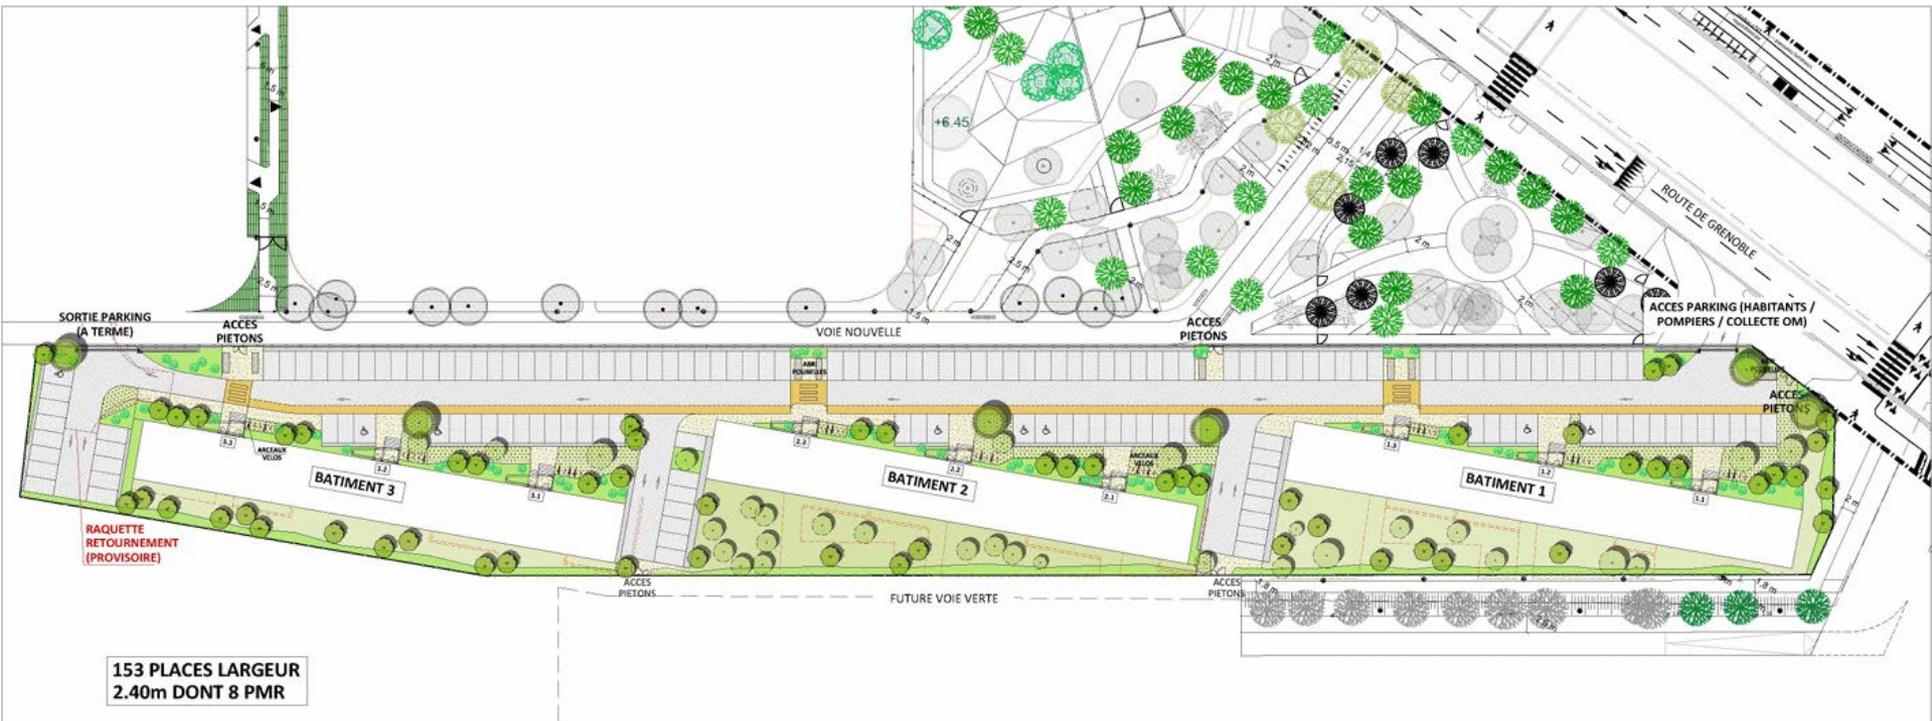
Plan paysager

ENROBE NOIR VOIRIE		ARBRES REMARQUABLES
	ENROBE NOIR STATIONNEMENT		ARBRES EN CEPES
	PAVES		ARBRES EXISTANTS
	PAVES DRAINANTS		MASSIFS ARBUSTES GRAMINEES VIVACES
	BETON DESACTIVE		GAZON
	RESINE GRAVILLONNEE		
	ABRI POUBELLES		
	ARCEAUX VELOS

Projet contraint par de nombreux réseaux sous voirie

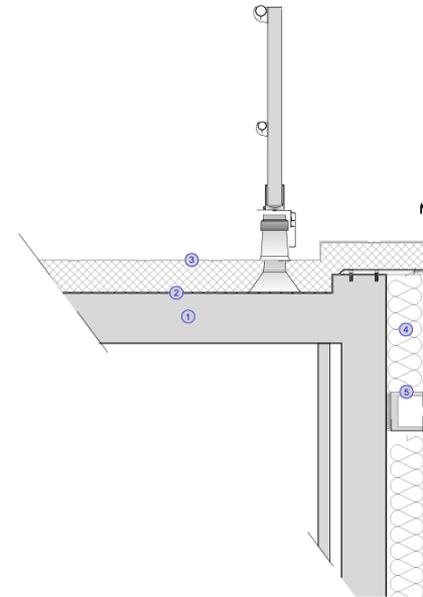
Coupe sur nichoir

- ① Mur Existant
- ② Pare-vapeur
- ③ Etanchéité auto-protégée
teinte blanche ou peinture blanche sur étanchéité
- ④ Isolation Thermique extérieure 14cm de laine de roche
- ⑤ Nichoir type "Sto Element Fauna"

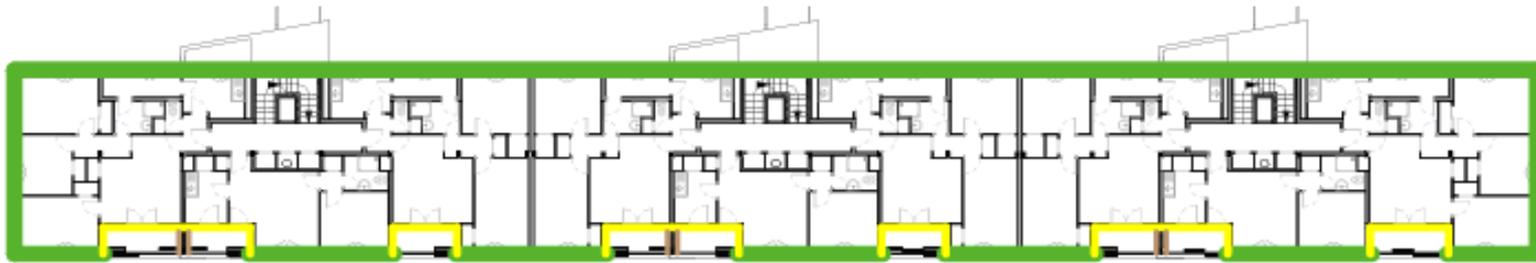
Bât 2 & 3. Plan d'étage courant

Plan repérage isolants

- ITE 14 cm LAINE DE ROCHE
- ITE 5 cm MOUSSE RESOLIQUE
- ITE 4 cm LAINE DE ROCHE

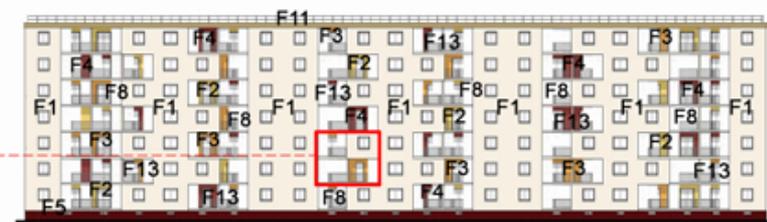
Élévation Sud Bât. 1 - 1 : 500

- F1** Enduit crème
En façades courantes
- F2** Enduit jaune
Fonds de loggias façades Sud
- F3** Enduit orange
Fonds de loggias façades Sud
- F4** Enduit rouge
Fonds de loggias façades Sud

- F5** Bardage panneaux composites teinte rouge foncé
Soubassement, façades halls et coffrage boîtes aux lettres
- F6** Bardage panneaux composites teinte brun
Entre menuiseries façades Nord

- F7** Bardage panneaux composites teinte blanc
Entre menuiseries façades Nord
- F8** Panneaux composites perforés teinte blanc
Brise-soleils loggias façades Sud, garde-corps devant portes de halls

- F9** Métallerie gris anthracite
Ossature métallique auvents halls
Portes de halls métalliques
- F10** Métallerie rouge foncé
Portes d'accès sous-sol métalliques
Grilles de ventilation parties communes

- F11** Métallerie jaune foncé
Profilé de réhausse d'acrotère
- F12** Métallerie blanc
Grilles de défense sur menuiseries celliers
façades Nord
- F13** PVC/métallerie gris souris
Menuiseries/persiennes

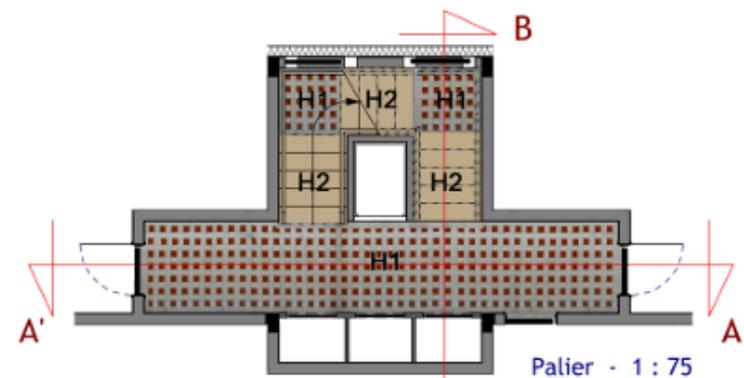
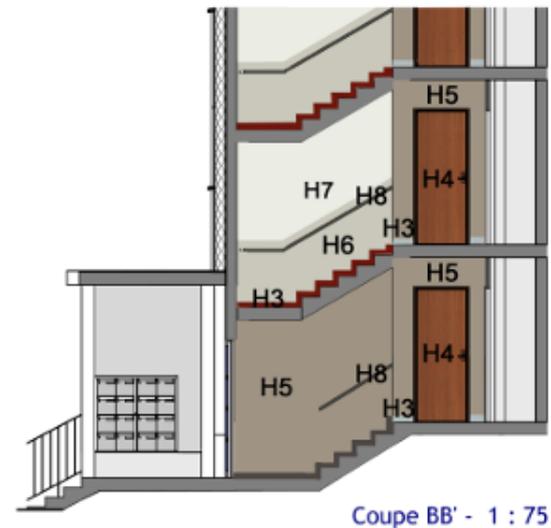
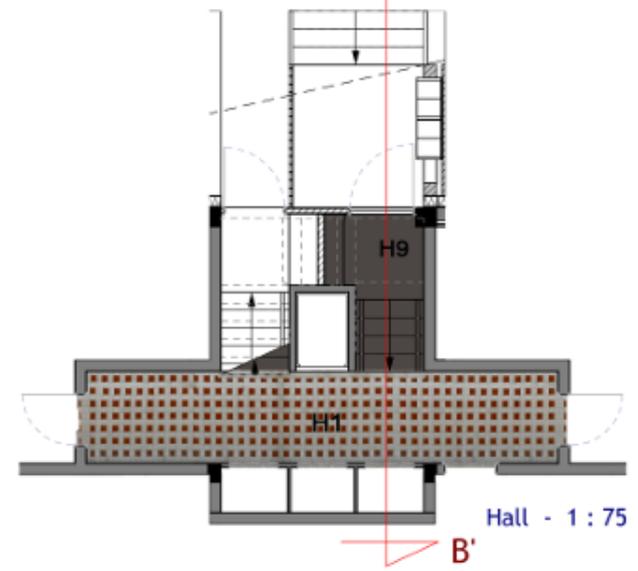
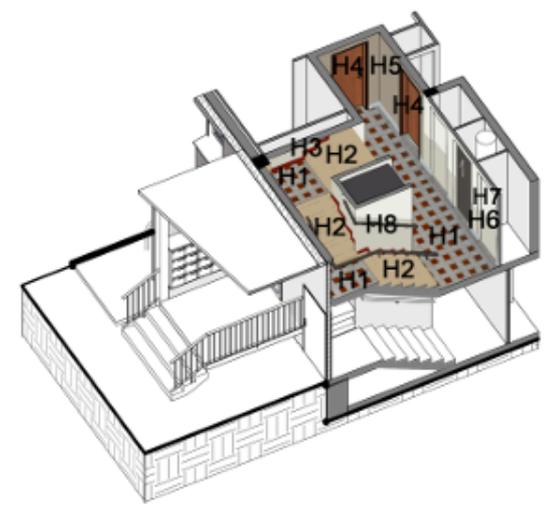
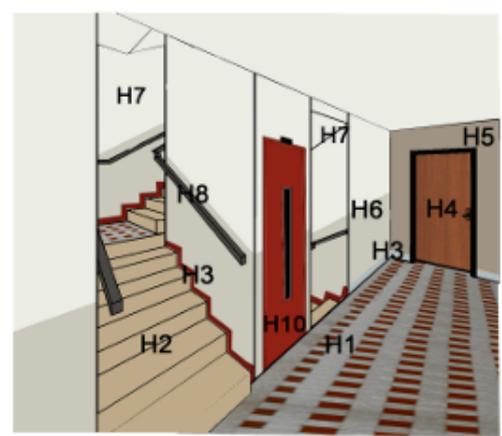
Configuration type bât 1, 2, 3

- H1

Carrelage au sol grès Ceram existant
- H2

Marches d'escaliers en pierre existantes
- H3

Plinthes carrelées existantes
- H4

Portes palières (existantes ou remplacées) aspect bois Tanganika
- H5

Peinture mur à proximité des portes palières et mur hall
- H6

Peinture sur porte de gaines latérales, sur murs en partie basse et autour des portes de gaine
- H7

Peinture plafonds, sous-face escaliers, murs en partie haute
Flocage signalétique étage sur porte de gaine centrale
- H8

Peinture main courante, porte de gaine centrale
- H9

Carrelage hall et première volée d'escalier
Plinthes carrelées
- H10

Façade ascenseur existant

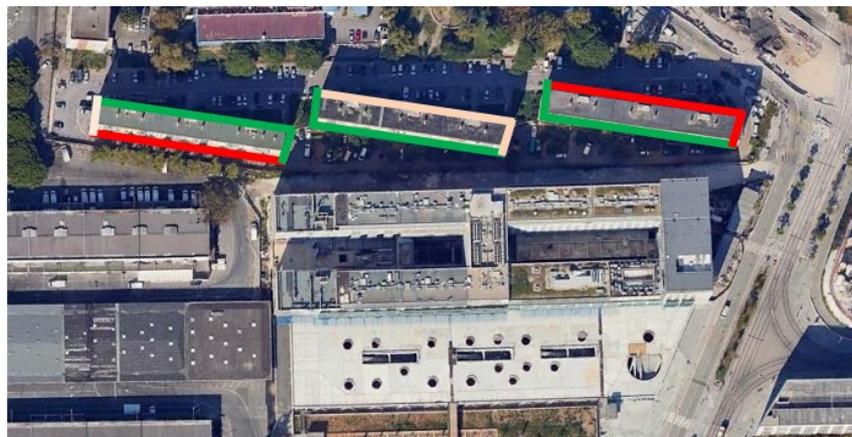
Plan de repérage des objectifs d'isolation de façades réglementaires

Menuiseries	Existant	Projet
Fenêtres Double vitrage 1ère génération	PVC double vitrage $U_w = 2,6 \text{ W.m}^2/\text{K}$ (DV) - 2010	PVC DV 4/16/4 avec intercalaire argon peu émissif $U_w = 1,4 \text{ W.m}^2/\text{K}$ et $S_w > 0,36$ Sauf les menuiseries donnant sur les séchoirs
Fenêtres des parties communes	PVC double vitrage $U_w = 2,6 \text{ W.m}^2/\text{K}$ (DV) - 2010	PVC double vitrage 4/16/4 avec intercalaire argon peu émissif $U_w = 1,7 \text{ W.m}^2/\text{K}$
Portes palières	Bois non isolante	Portes palières $U_d < 1,5 \text{ W/m}^2.\text{K}$

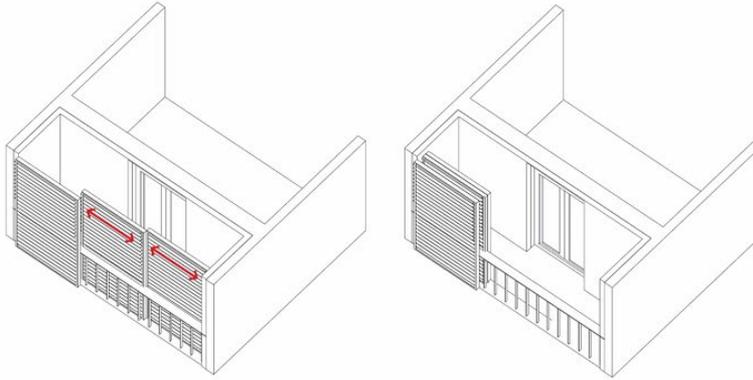
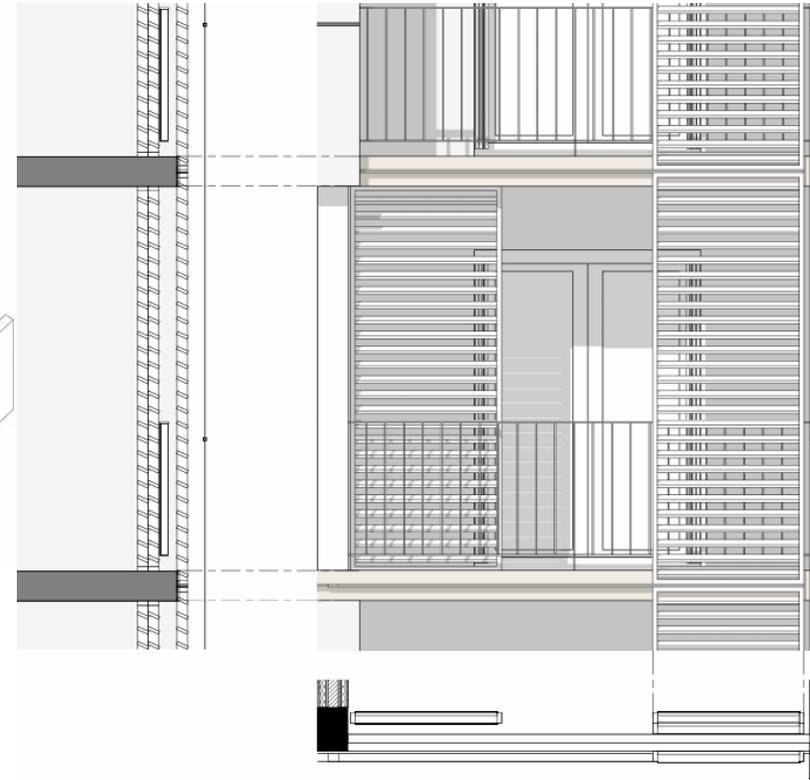
Protection solaire loggias

Se protéger du soleil et gagner en intimité

1 panneau fixe et 2 panneaux coulissants perforés en résine type Fundermax

Persiennes à projection
