Commission d'évaluation : Conception du 26/03/2025

Réhabilitation de 189 lgmts Résidence Les Sagnes Nice (06)

Contexte et objectifs de l'opération

- Réhabilitation et résidentialisation de 189 logements sur 3 bâtiments construits en 1958
- Réhabilitation thermique / travaux en site occupé
- Remise en état des pièces humides des logements selon état des lieux, fermeture des celliers
- Amélioration de l'accessibilité des halls
- Amélioration des aménagements extérieurs
- Surface totale projet : 9346 m² SDP Terrain 7218m²

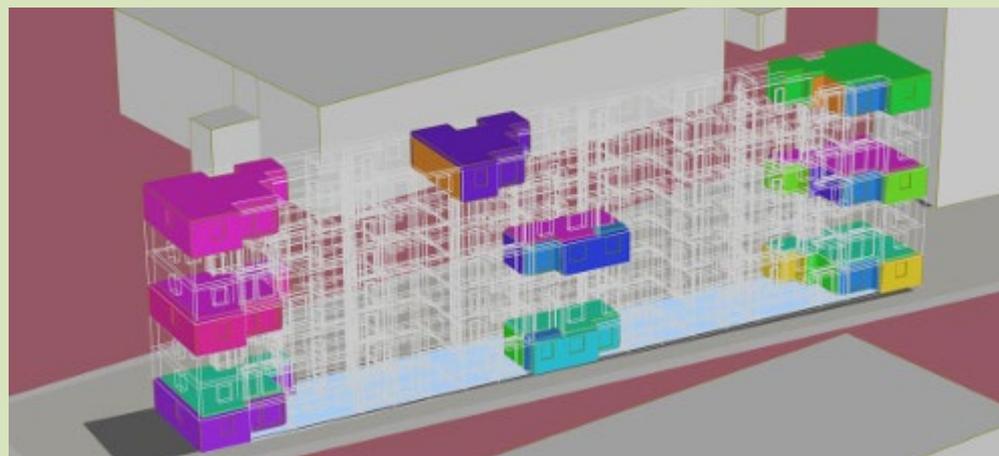
Modélisation aéraulique
ouverture des fenêtres 2h
le matin et le soir

Météo 2040 et sans
ventilation naturelle

Zones	20°C	23°C
	Besoins Ch. kWh/m ²	Besoins Ch. kWh/m ²
Zone 10 - RDC F4 Ouest	31,70	49,3
Zone 11 - RDC F4 Est	32,90	48,3
Zone 12 - RDC F2 Sud	21,30	37,1
Zone 13 - R+3 F4 Ouest	15,70	29,2
Zone 14 - R+3 F4 Est	16,50	27,2
Zone 15 - R+3 F2 Sud	9,60	20,8
Zone 16 - R+6 FA Ouest	13,20	25,7
Zone 17 - R+6 F4 Est	13,90	23,6
Zone 18 - R+6 F3 NS	9,70	17,8
