Commission d'évaluation : Réalisation du 11/10/2016

# Médiathèque La Passerelle de Vitrolles (13)

Maître d'Ouvrage	Architecte	BE Technique	AMO QEB
Ville de Vitrolles	JP Lott	OTEIS	EODD INGENIEURS CONSEILS

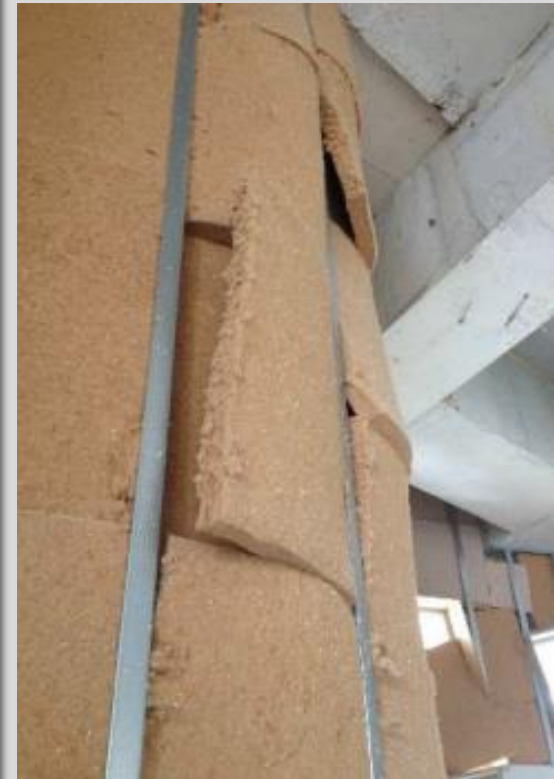
- Voiles cintrés : la mise en œuvre de panneaux de laine de bois rigide le long de voiles cintrés a été complexe
  - Etanchéité terrasse lames bois au R+2 : impossibilité de réaliser le décaissé nécessaire pour assurer le passage des réseaux en sous-face de la dalle → mise en place de polyuréthane sur 61 m<sup>2</sup>
  - Cages d'escalier : le bureau de contrôle a exigé une résistance au feu non assurée par l'isolant prévu → mise en place d'ISOCONFORT 32
- des compensations ont été trouvées afin de ne pas dégrader le volume de bois total mis en œuvre (48 dm<sup>3</sup> de bois / m<sup>2</sup>SHON)

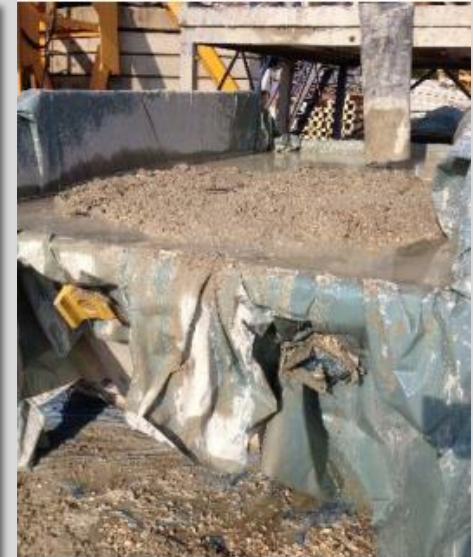
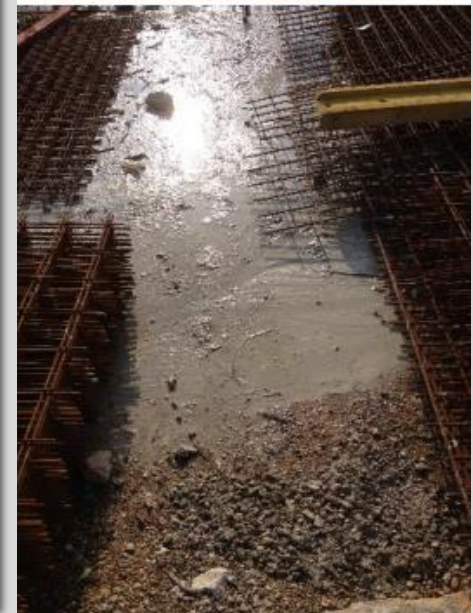
→ Oubli de certaines réservations pour les solarspots lors de la synthèse : carottage du béton nécessaire.

→ Maîtrise des laitances de béton

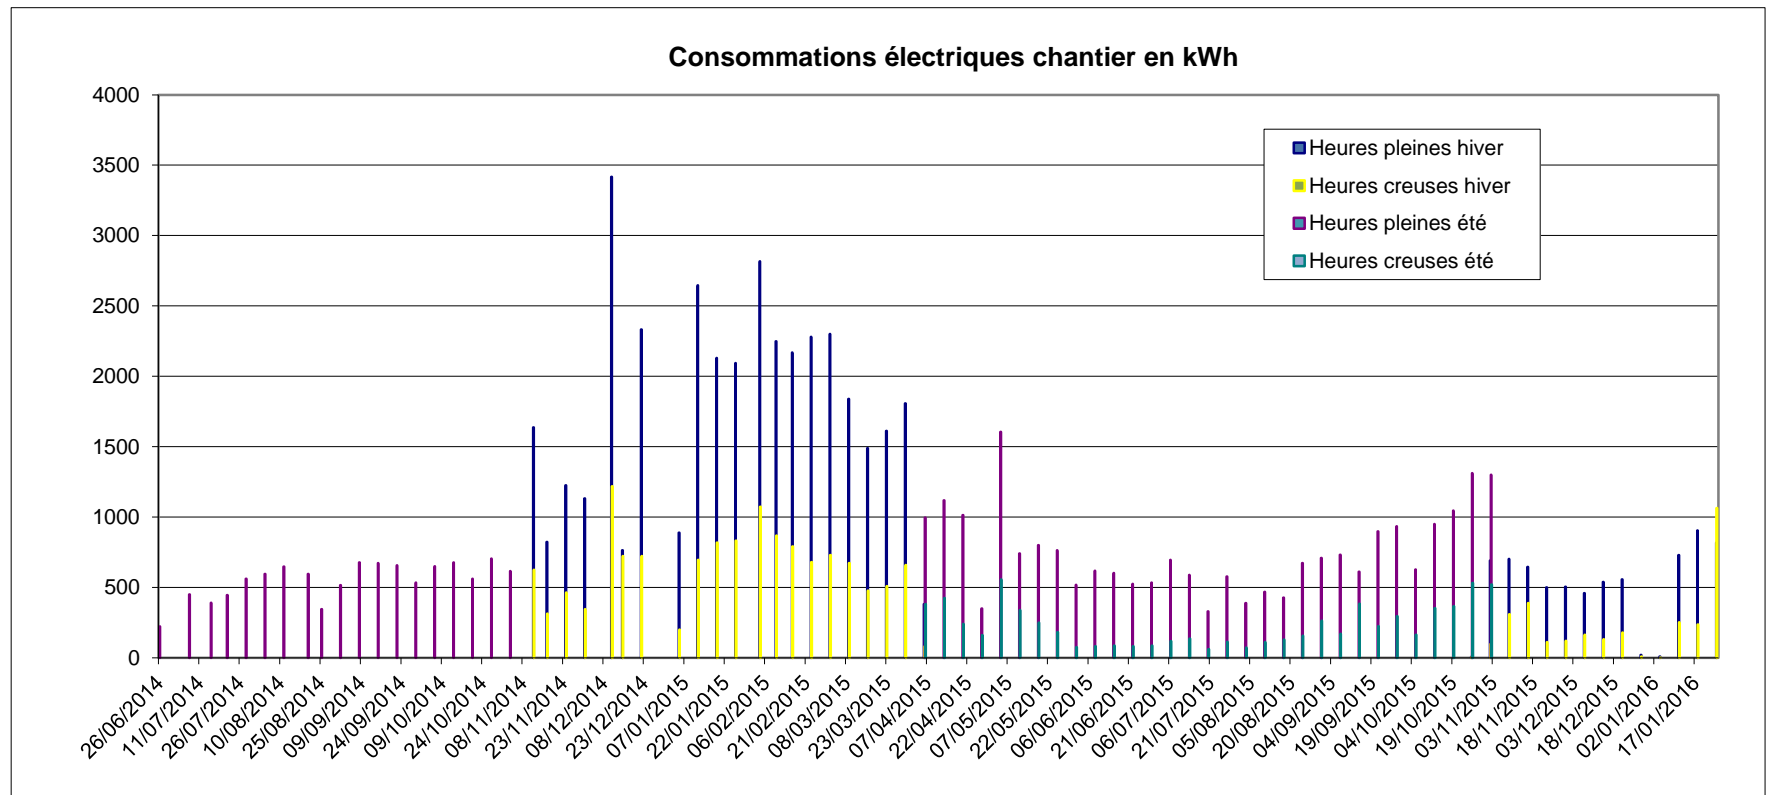
- Consommations électriques : compteur chantier et compteur base-vie. Relevés hebdomadaires pour identifier les dérives.
- Consommations électriques totales : 102 826 kWh = 27 kWh/m<sup>2</sup>

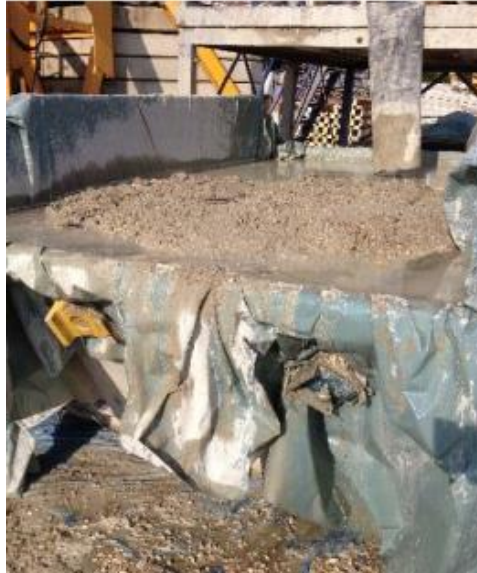
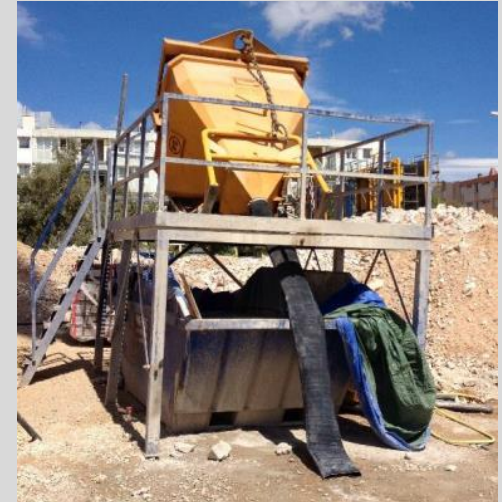
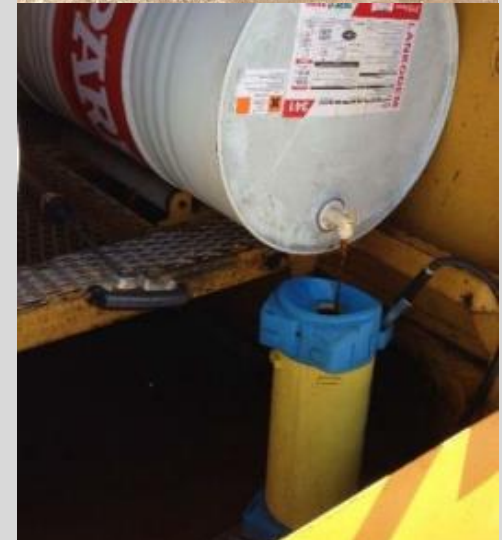
- Installation d'un bac de rétention pour l'huile de décoffrage et les produits dangereux.
- Installation d'un bac de décantation des laitances de béton. Mise en place de BIDIM à proximité de ce bac (débordement constaté).

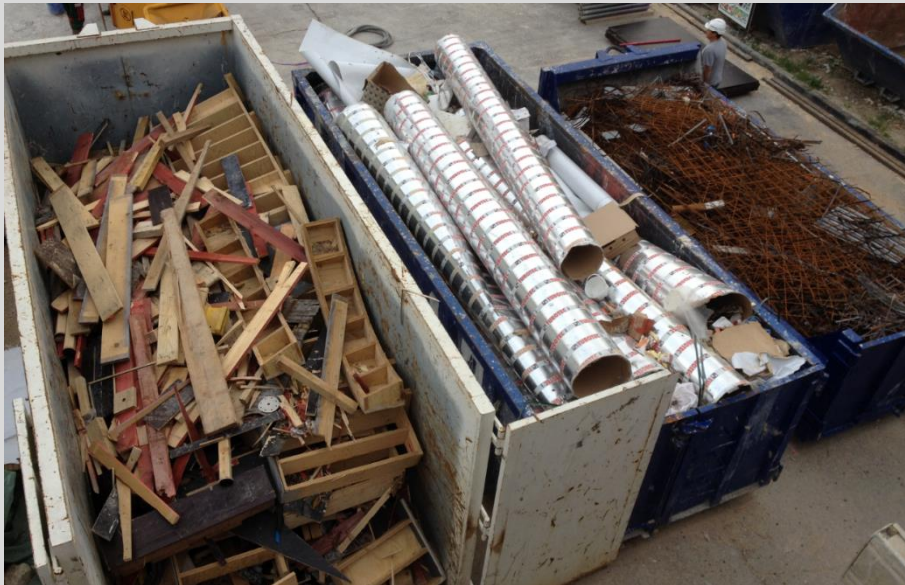
Soit un total de 750 tonnes

L'estimation d'EIFFAGE en préparation de chantier s'élevait à 352 tonnes.

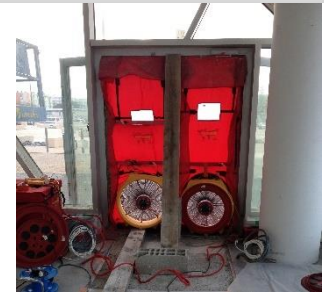
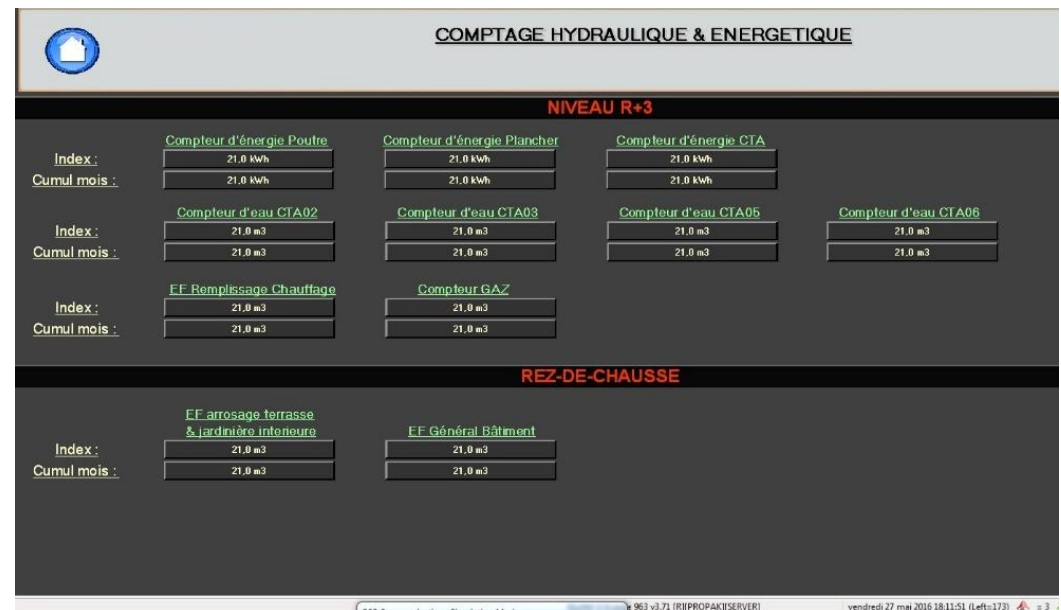
- Test étanchéité à l'air :

$$Q_4 = 0,76 \text{ m}^3/(\text{h.m}^2) < \text{objectif } 0,80 \text{ m}^3/(\text{h.m}^2)$$

- Mesures acoustiques :

Isolements au bruit aérien horizontaux, niveaux de bruit de choc horizontaux, durées de réverbération dans les locaux, etc.

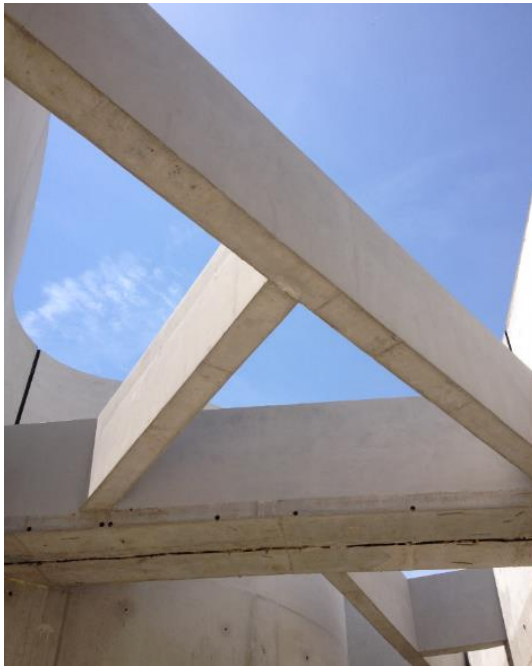
# Intelligence de chantier

Augmentation des sections de poutres en béton du niveau R+2 pour raisons de stabilité structurelle :

- interrogation sur la nécessité de conserver les brise-soleils prévus sur la terrasse du R+1 en raison de la taille des poutres et de la présence d'un voile béton de grande hauteur.
- réalisation d'une étude d'ensevelissement par la maîtrise d'œuvre montrant la non-nécessité d'installer des brise-soleils complémentaires sur la terrasse
