Commission d'évaluation : Conception du 05/03/2019

Extension Réhabilitation du lycée Paul Augier Nice

Maître d'Ouvrage	MOD	Maître d'Œuvre	BET	AMO QE
Conseil Régional PACA	AREA	ABC Architectes	Evenconseil Cinfora	SOWATT

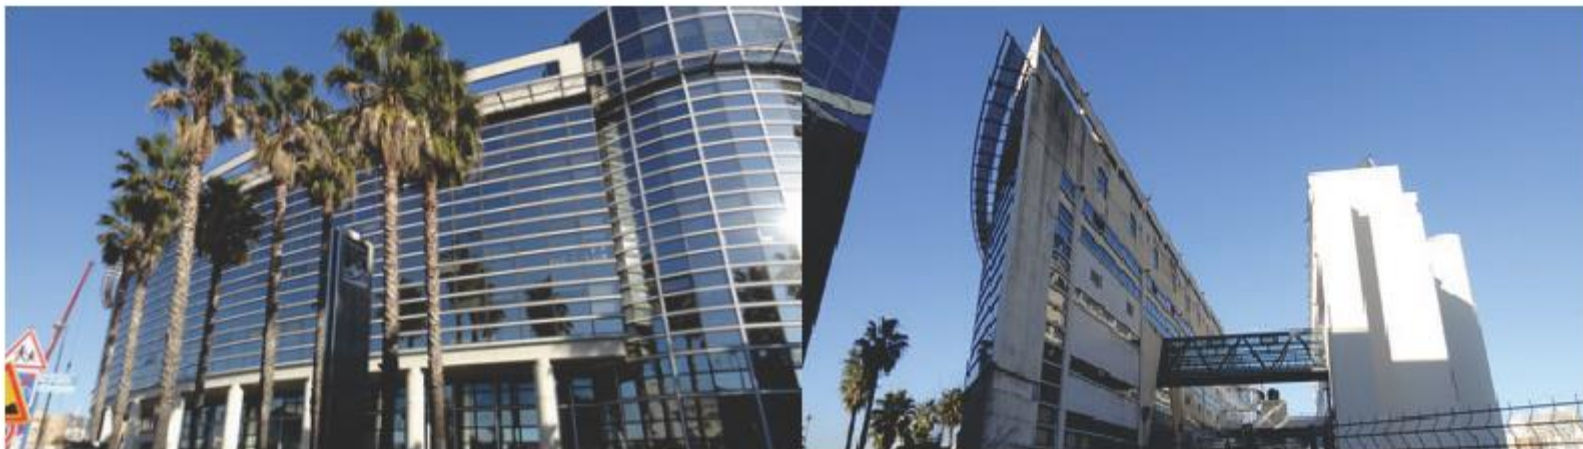
Façade Sud Sud Ouest bâtiment Sud

Pignons Est bâtiments Sud et Nord

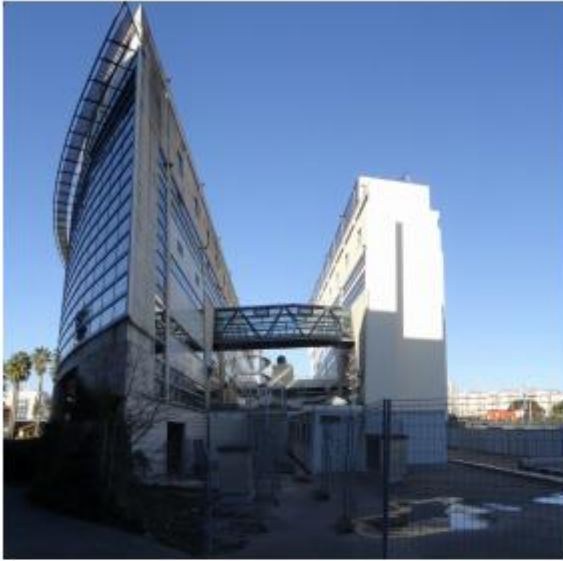
1 - Un bâtiment en trois ailes

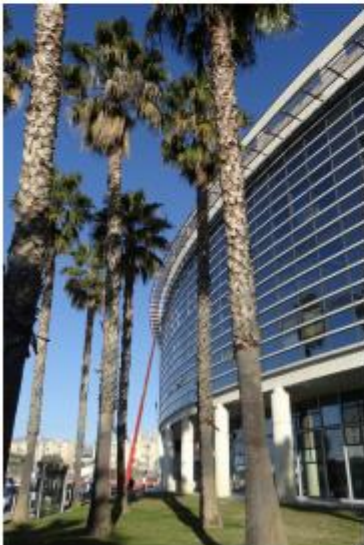
2 - Une grande façade vitrée au Sud

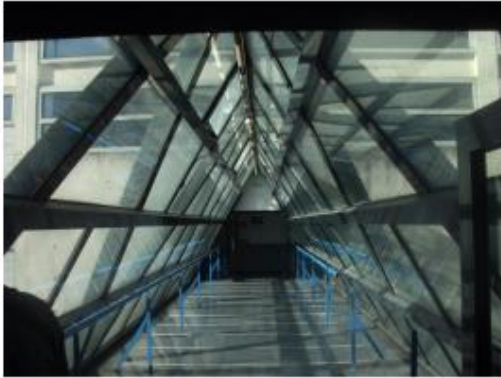
1 - Passerelle entre l'aile nord et sud au R+2

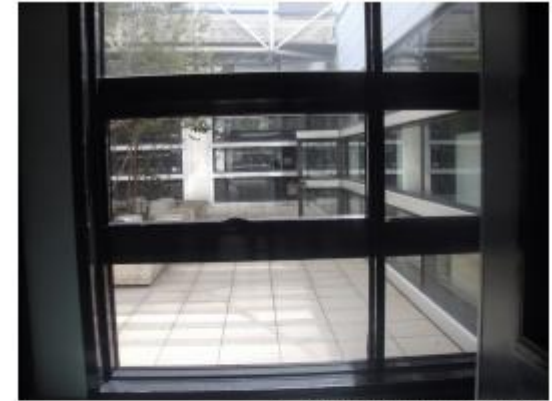
7 - Patio intérieur inaccessible

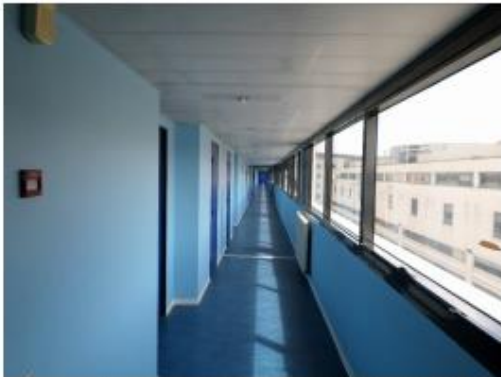
2 - Long couloir longeant la façade de l'aile nord

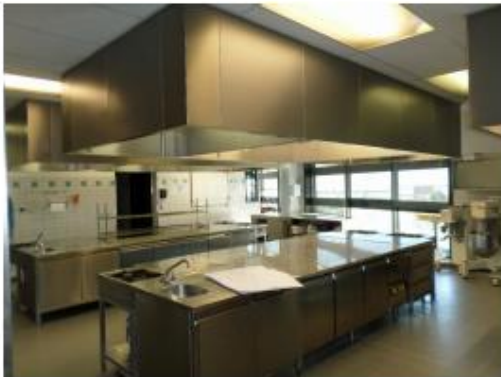
3 - Cuisine d'application

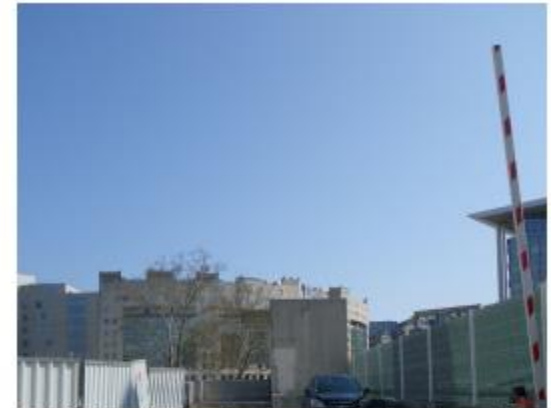
15 - L'accès au monte-charge de livraison des cuisines

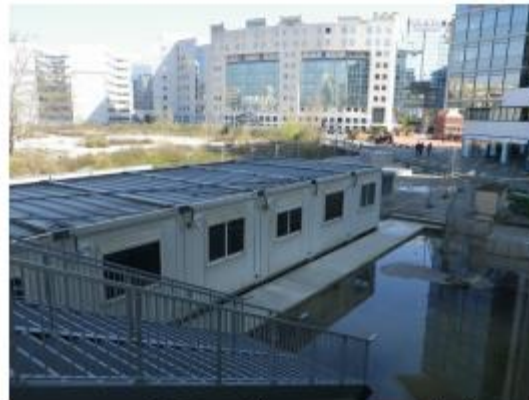
13 - Six algécos pour deux salles de cours

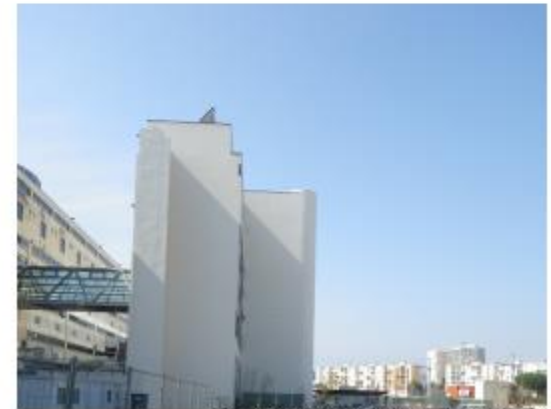
16 - Le pignon de l'ailé sud en attente

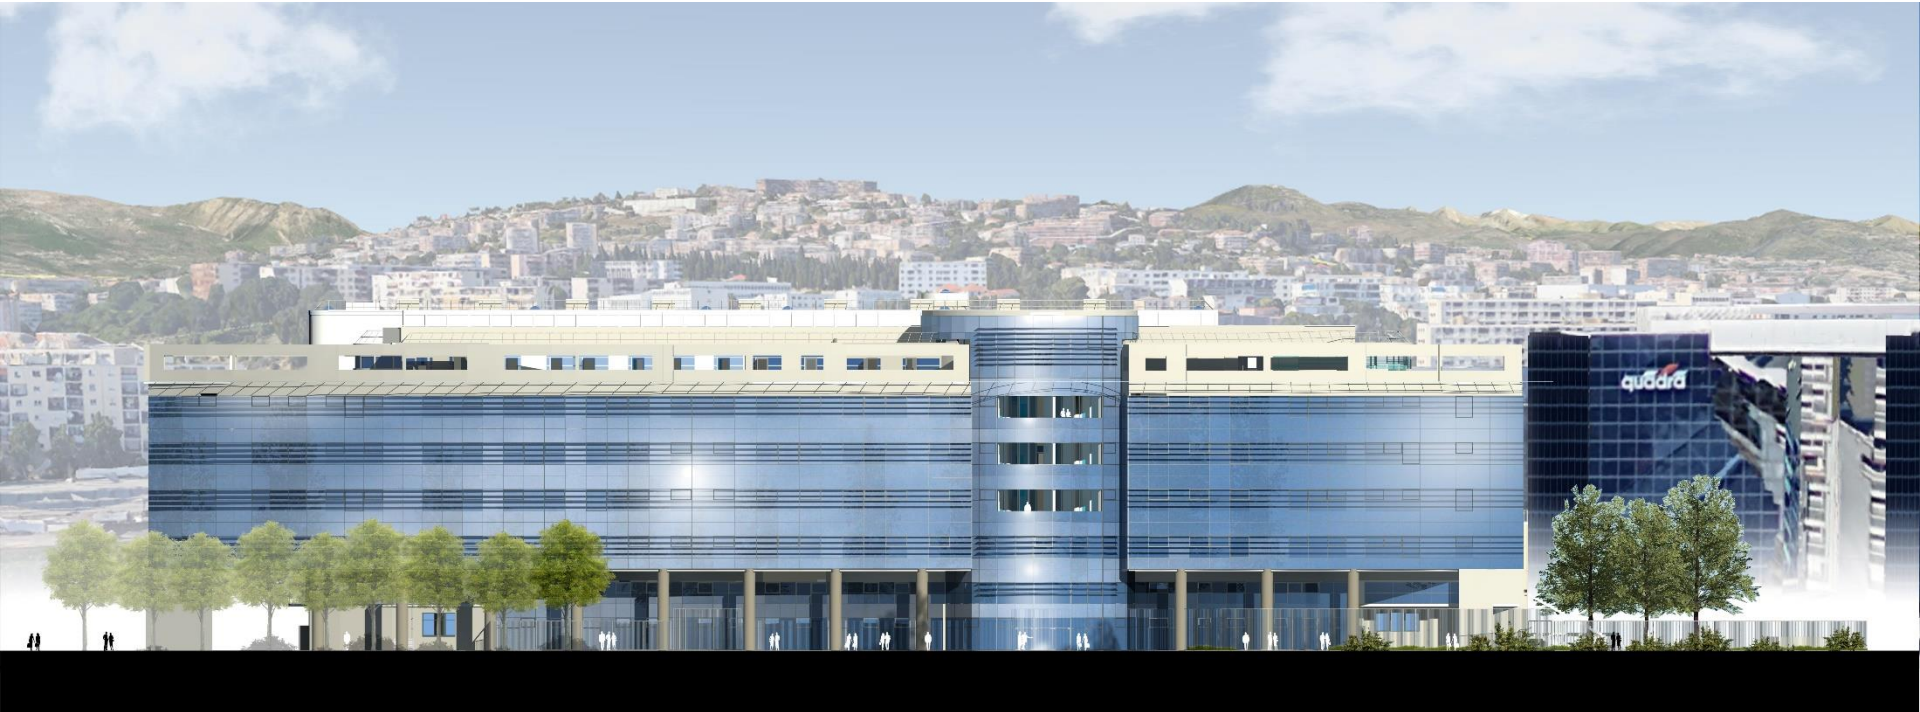
Façade Sud aile Sud

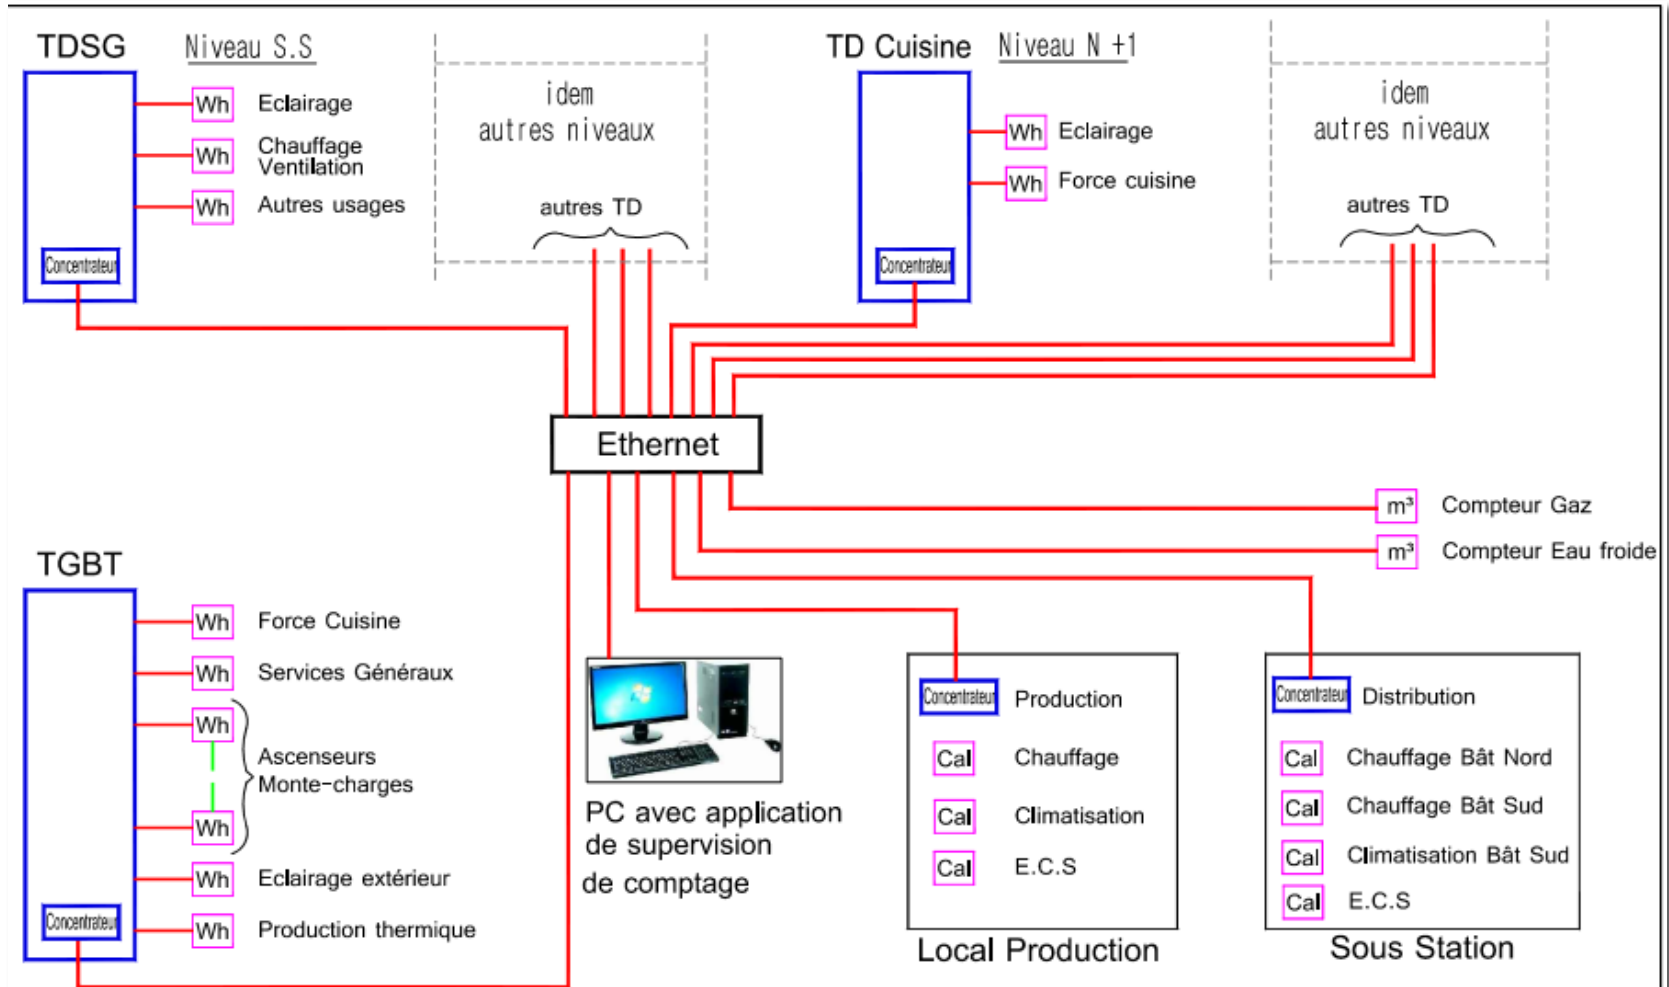
LYCEE PAUL AUGIER
SYNOPTIQUE COMPTAGE PRO

Energie - comptages

Légende	
Cal	Compteur calories
Wh	Compteur énergie
m³	Compteur volumétrique

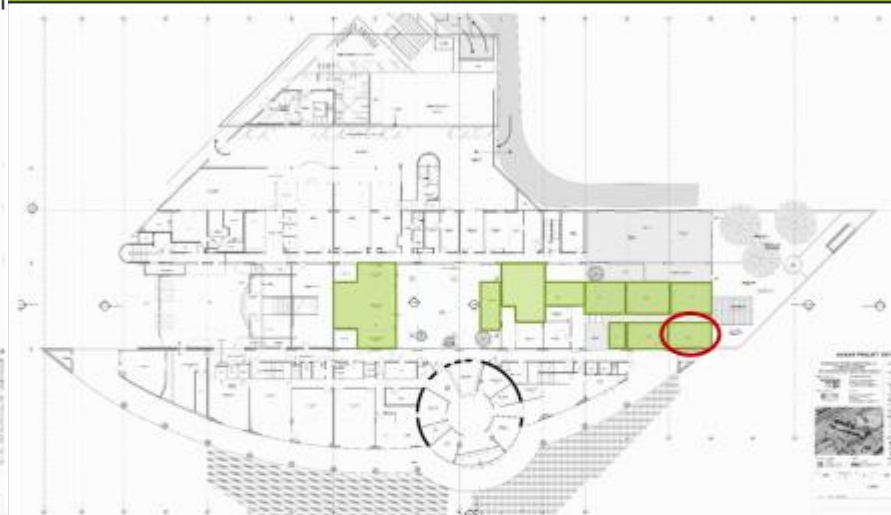
Nomenclature : Cours 6

Hsp : 3,7m
Surface : 28m²

Surface vitrée		
Hauteur	Largeur	Allège
2,3m	2,9m	0,0m
FLJ		
FLJ _{min} (%)	FLJ _{moyen} (%)	FLJ _{max} (%)
0,56	2,07	8,0
