Commission d'évaluation : Réalisation du 19/01/2021

# LE TRIANGLE (13)

# Contexte

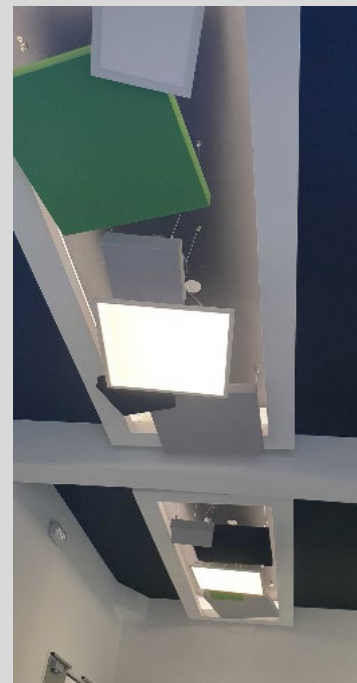
**Différentes zones d'un plateau**

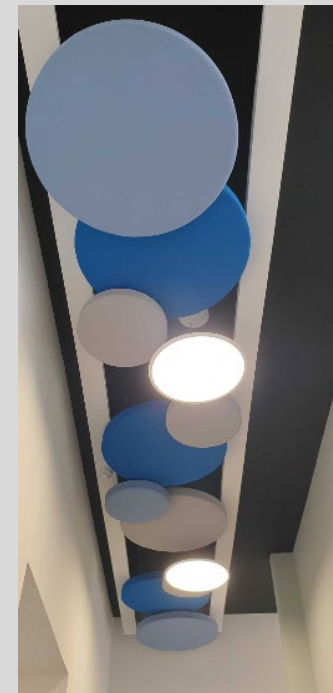
**Acoustique des paliers**

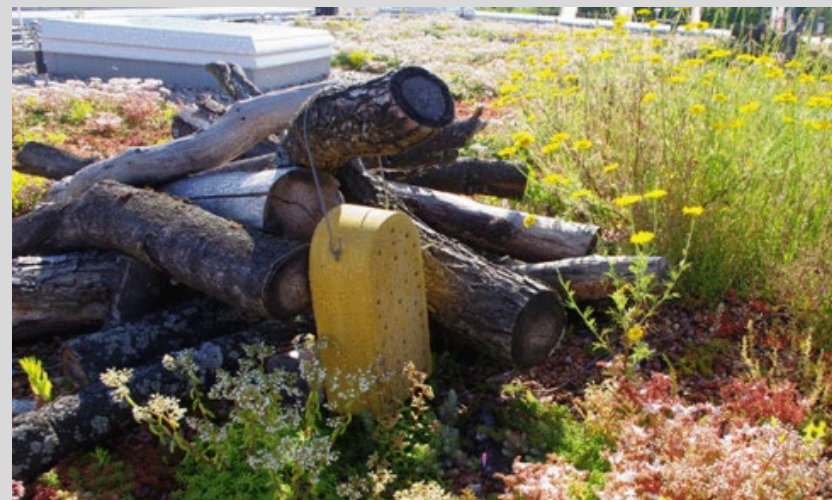
***Brownroof***

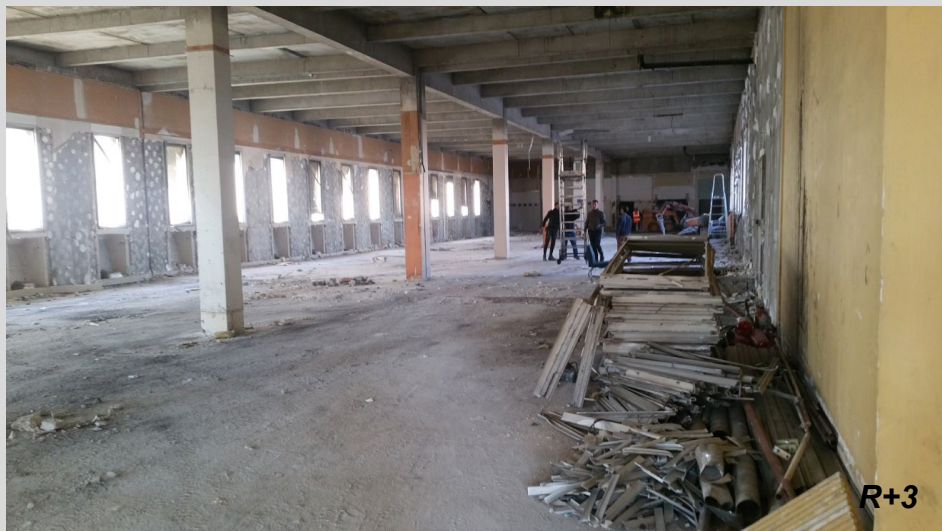
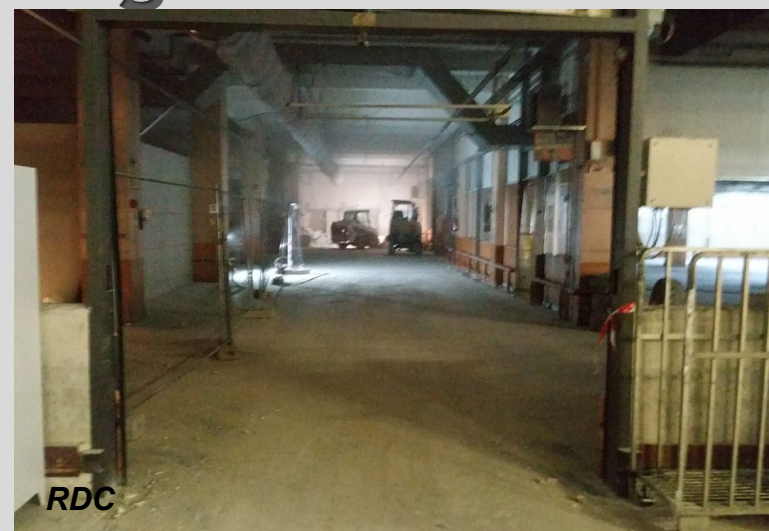
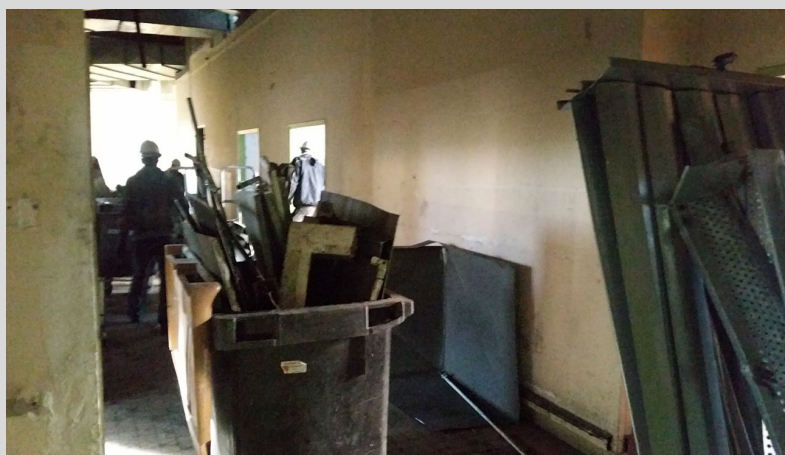
*Stockage temporaire des déchets de démolition dans les étages et acheminement aux bennes de tri*

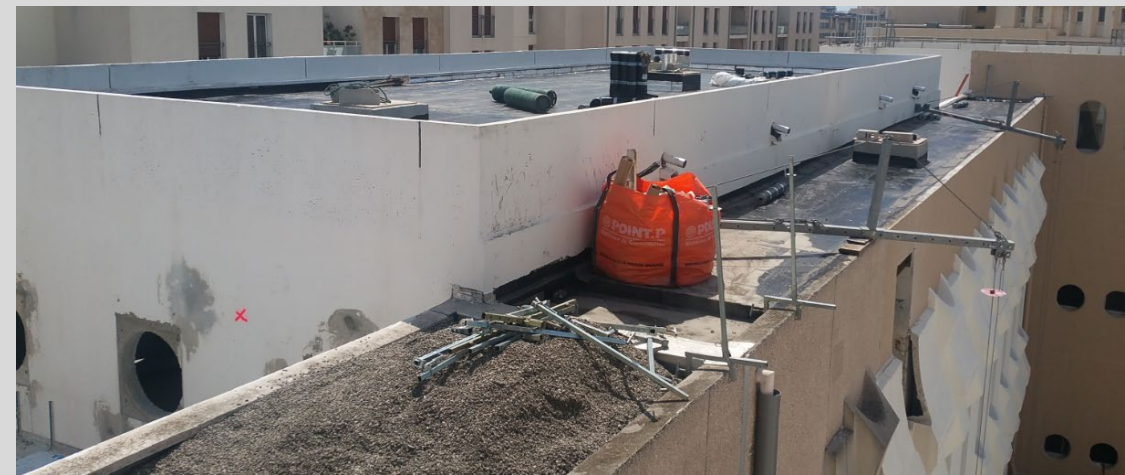
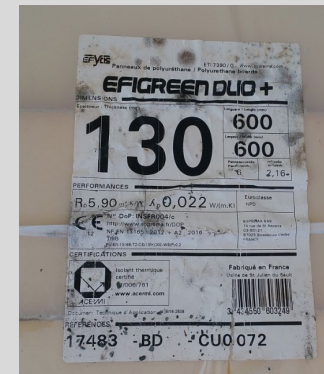
**Mise en place de l'étanchéité sur isolant (support)**

- Isolation sous étanchéité R = 5,90 m<sup>2</sup>.K/W

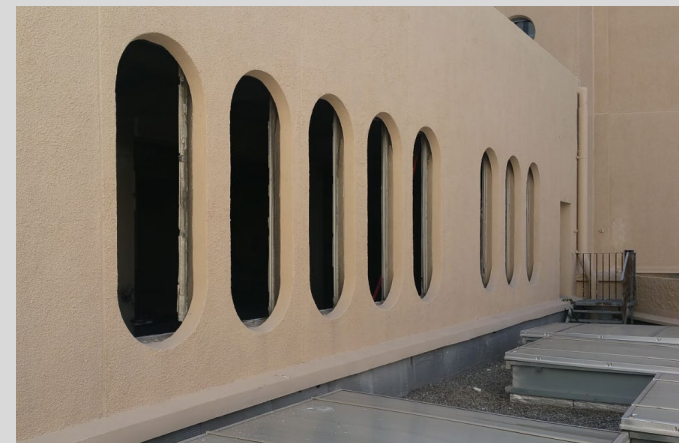
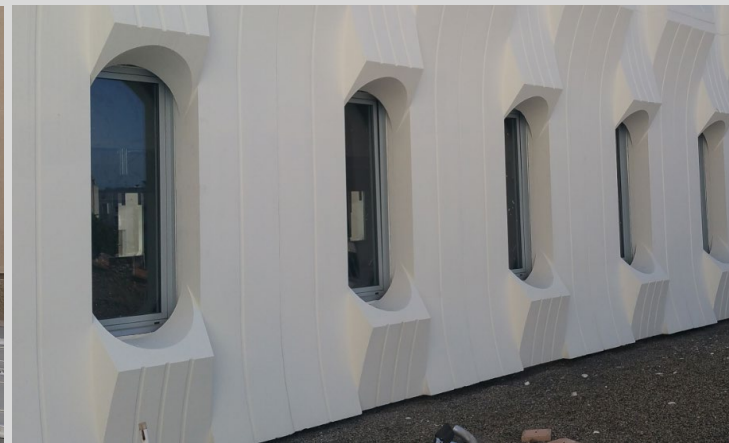
**Dépose et remplacement des menuiseries existantes**

- Les menuiseries existantes ont été remplacées
- Vitrage Uw = 1,4 w/m<sup>2</sup>.K et Sw = 0,42

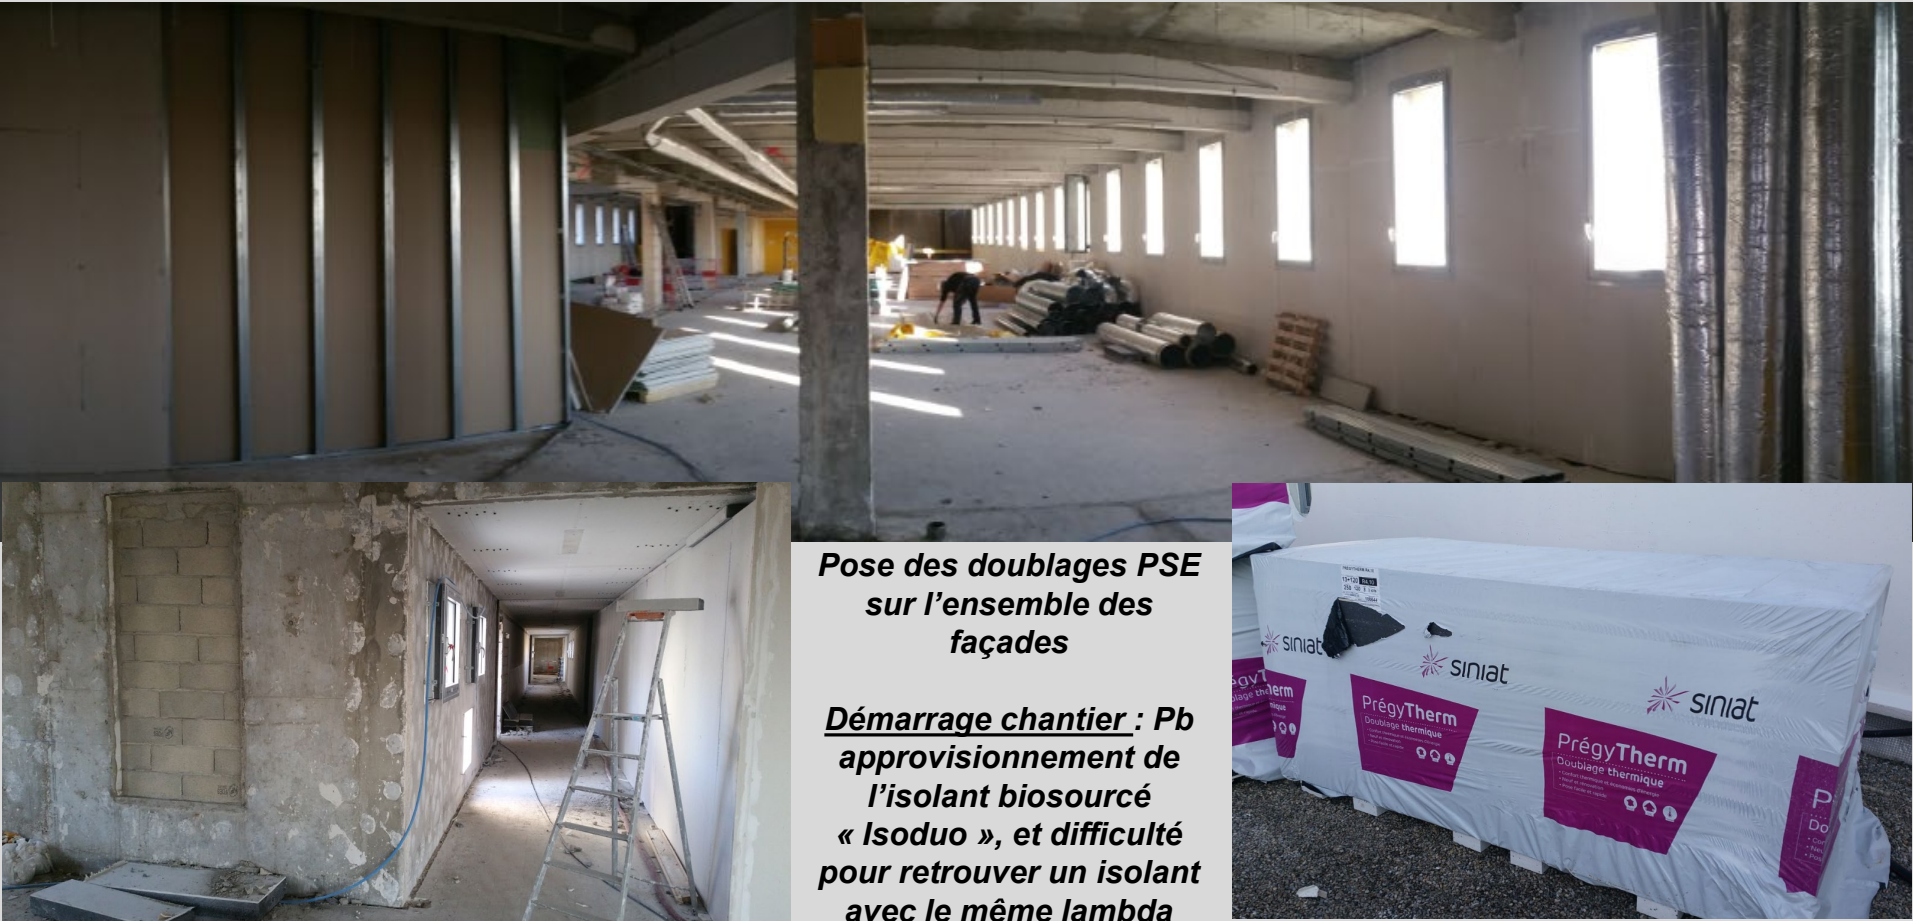
**Pose des doublages PSE  
sur l'ensemble des  
façades**

**Démarrage chantier : Pb  
approvisionnement de  
l'isolant biosourcé  
« Isoduo », et difficulté  
pour retrouver un isolant  
avec le même lambda**

- Doublage façade et sur LNC - PSE R = 4,10 m<sup>2</sup>.K/W

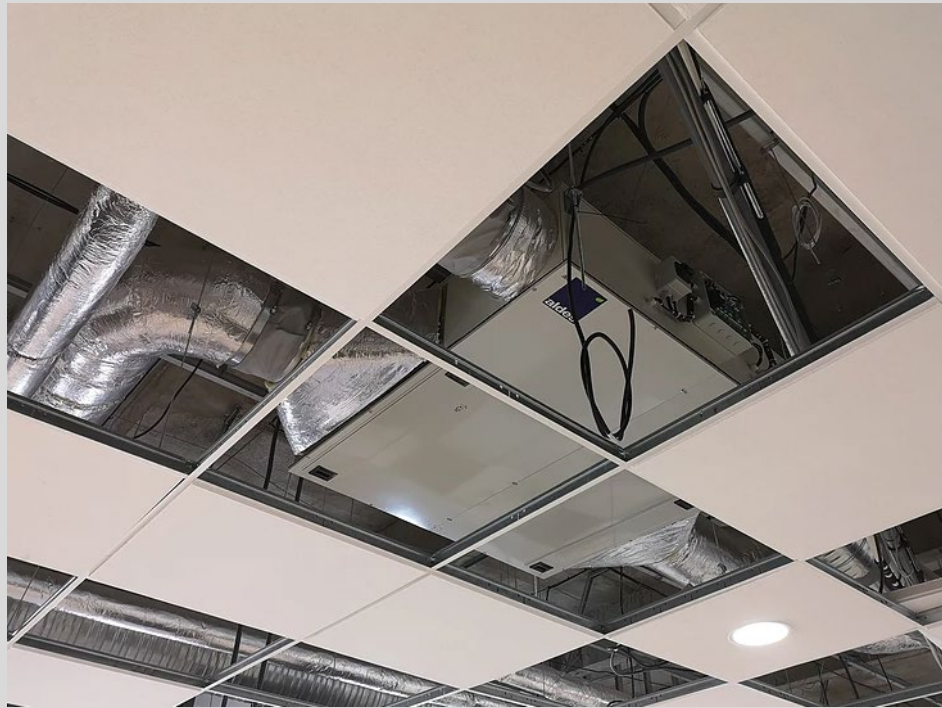
***Développement des réseaux aérauliques en faux-plafonds des plateaux : centrales double flux haute efficacité avec échangeur à très haut rendement***

- Sanitaires ventilés par extraction mécanique permanente.
- Bureaux ventilés par CTA double flux à échangeur performant.

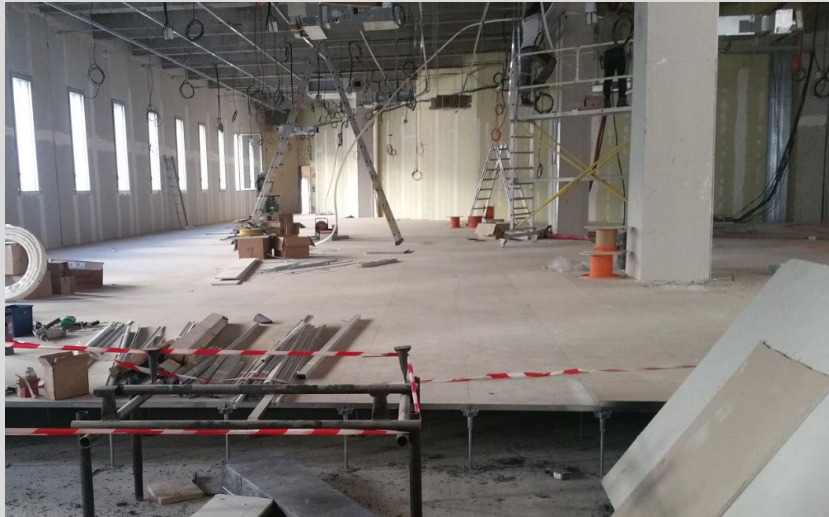
*Pose des plancher bois surélevés  
(âme en bois aggloméré 30 cm)*

- Planchers bas isolés - Flochage R = 4,10 m<sup>2</sup>.K/W
- Plancher béton + dalles bois surélevé (âme en bois aggloméré 30 cm)

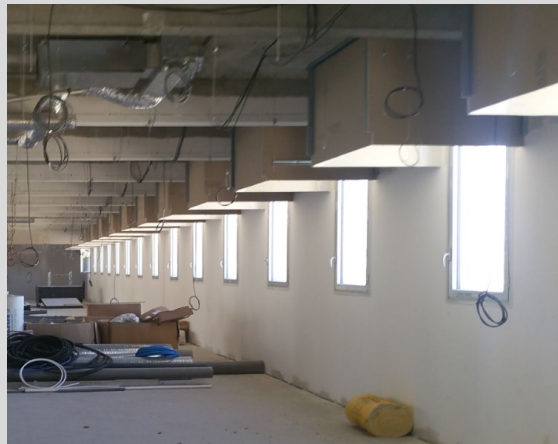
**Traitement du confort lumineux : faire profiter au maximum les usagers des apports solaires sur les façades**

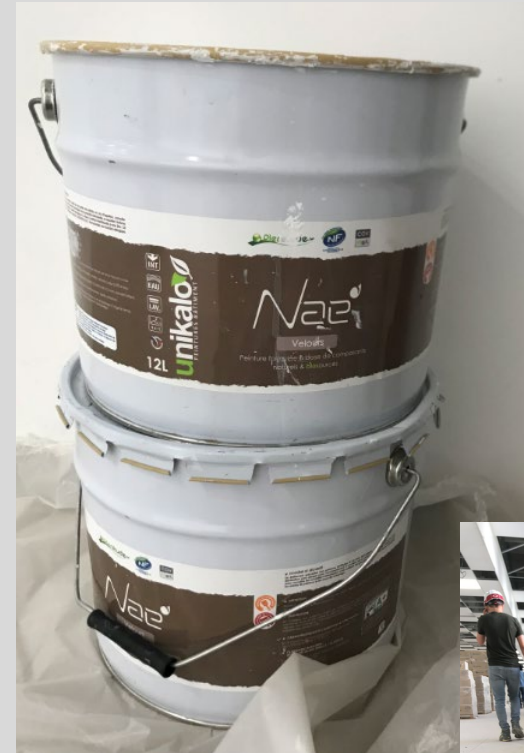
**Toutes les peintures sont biosourcées : à base de résine alkyde végétale**

- Impact économique : optimisation des isolants (façades et toitures)
- Renforcement des performances thermiques des menuiseries
- Choix des peintures intérieures biosourcés NAE d'Unikalo

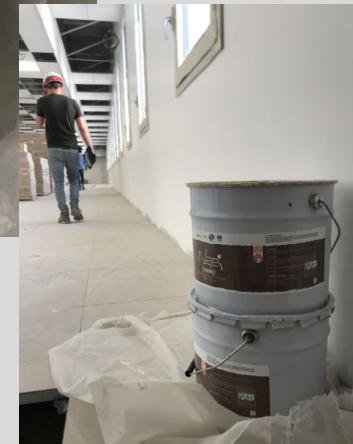
**Second œuvre :  
pose des  
planchers et  
faux-plafonds**

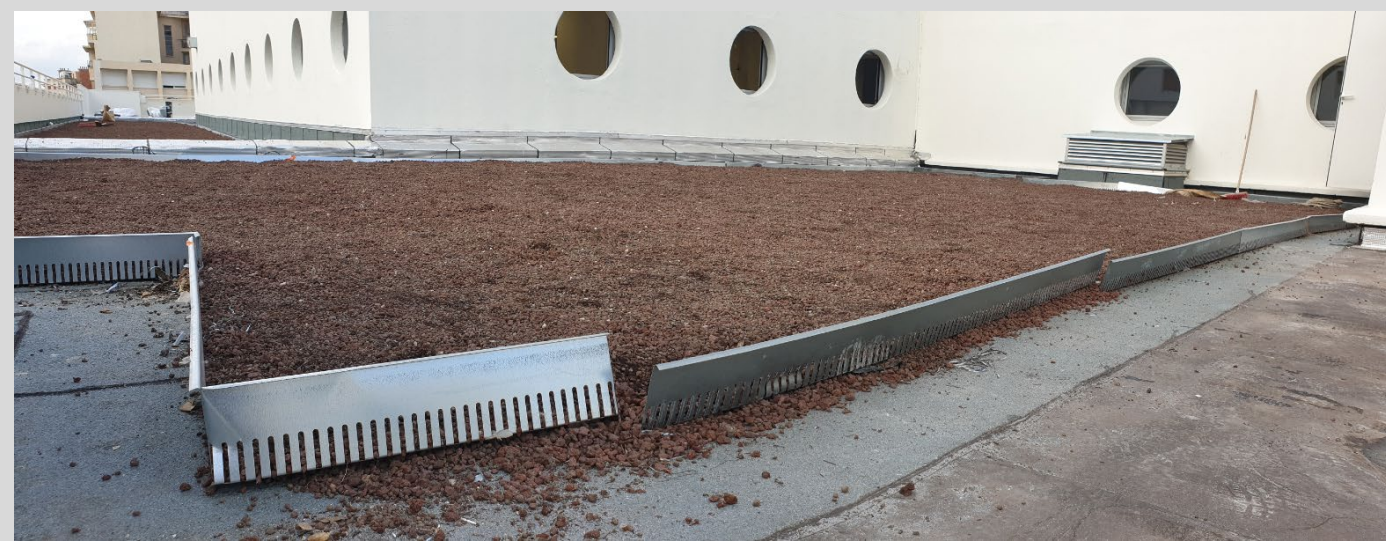
***système Aquatex en sous-couche permettant une irrigation homogène de toutes la végétation et une économie d'eau de l'ordre de 30 à 50% par rapport à un système classique de gouttes-à-gouttes + couche drainante (de cailloux, de gravier et de billes d'argile) + substrats terreux***

***Toitures multiples avec arrosage différencié, sonde hygrométrique  
Alimentation du réseau d'arrosage depuis les cuves en R-2 équipées de pompe de relevage***

***Mise en œuvre des câbles pour la végétalisation des façades via les plantes grimpantes qui seront plantées en pieds de murs***

- Arrosage des toitures par le système Aquatex, premier système d'arrosage raisonné et optimisé pour toitures-terrasses végétalisées

- Point d'eau individualisé aux différentes toitures = efficacité
- Homogénéisation de la disponibilité en eau pour la végétation
- Disponibilité de l'eau valorisée via les cuves

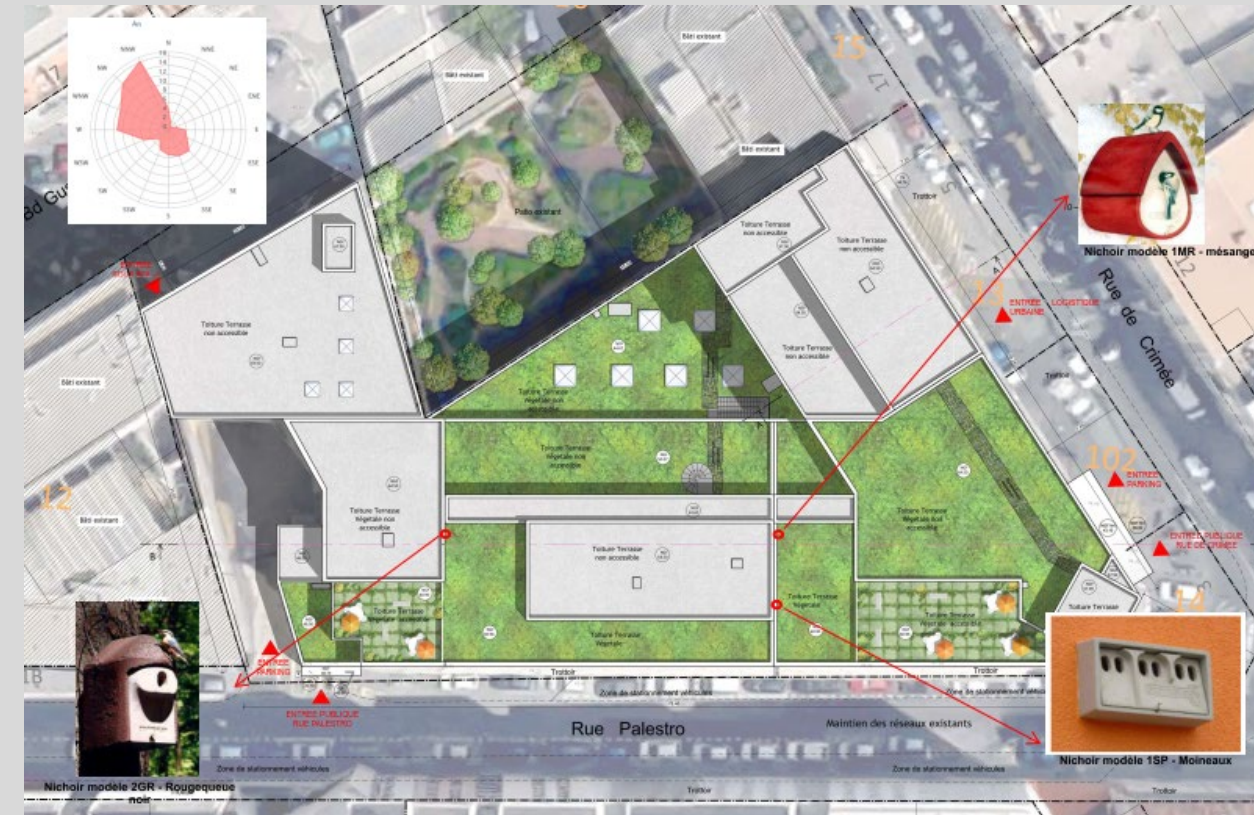
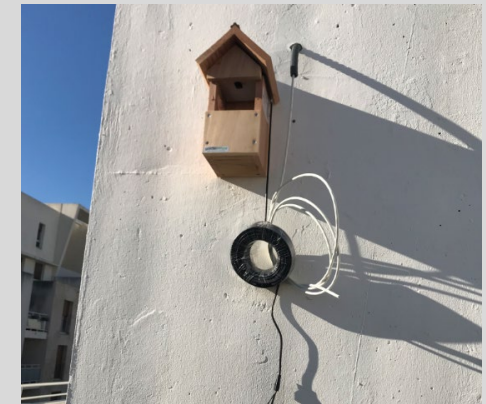
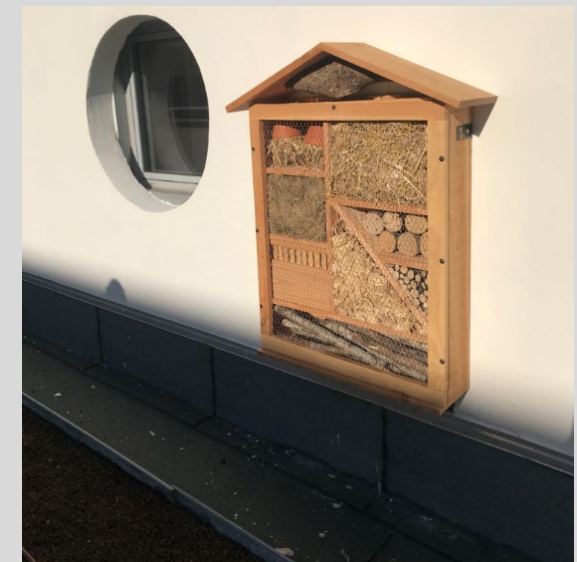
**Localisation des nichoirs à oiseaux qui vont être installés sur les différentes façades, en tenant compte des expositions (notamment la protection contre le vent)**  
**Mise en place d'hôtels à insectes (à l'arbi des vents et des pluies)**

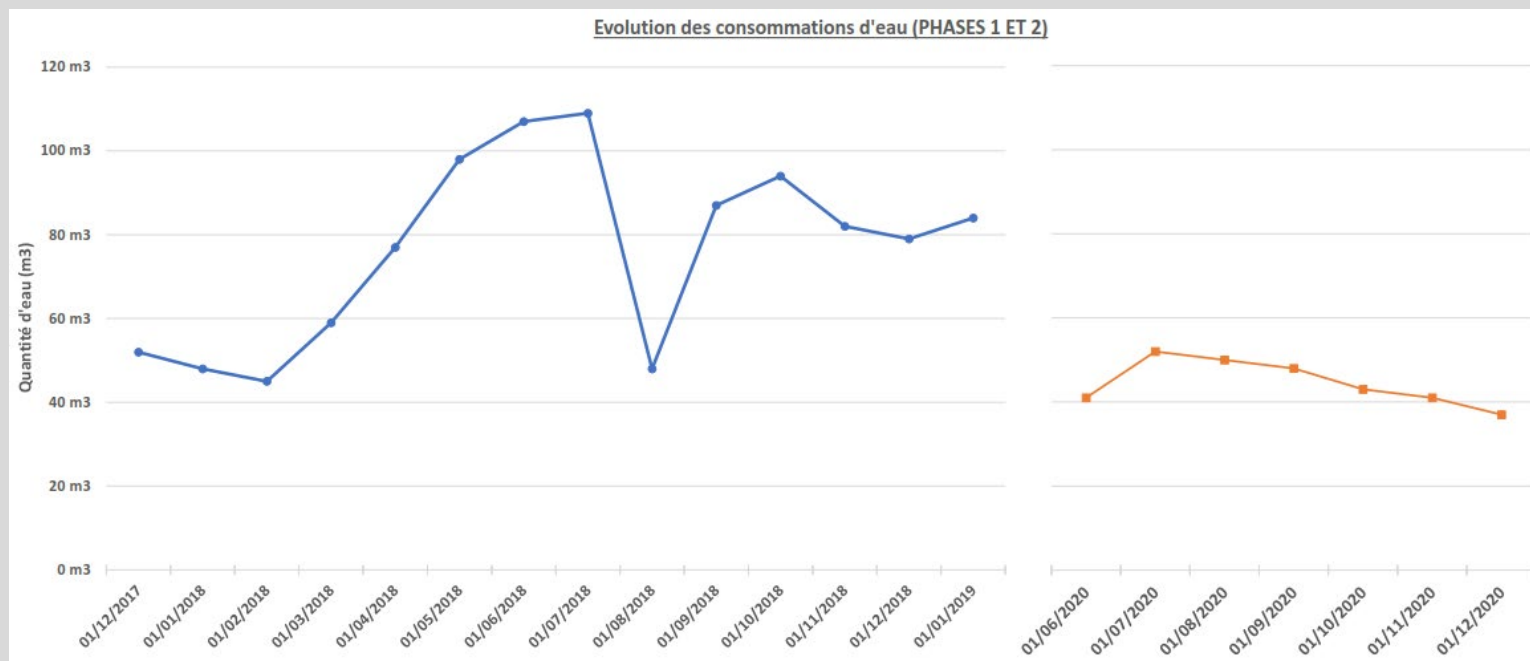
- Les fortes consommations sur la 1ere phase coïncident notamment avec les travaux de ravalement de façade
- Consommation totale sur le chantier : 1258 m3 (relevé compteur au mois de décembre 2020)

- Difficultés pour recueillir les consommations d'eau et d'électricité pour avoir une quantification représentative, en grande partie dues au changement d'entreprise pour les macrolots, et à la reprise du suivi environnemental du chantier

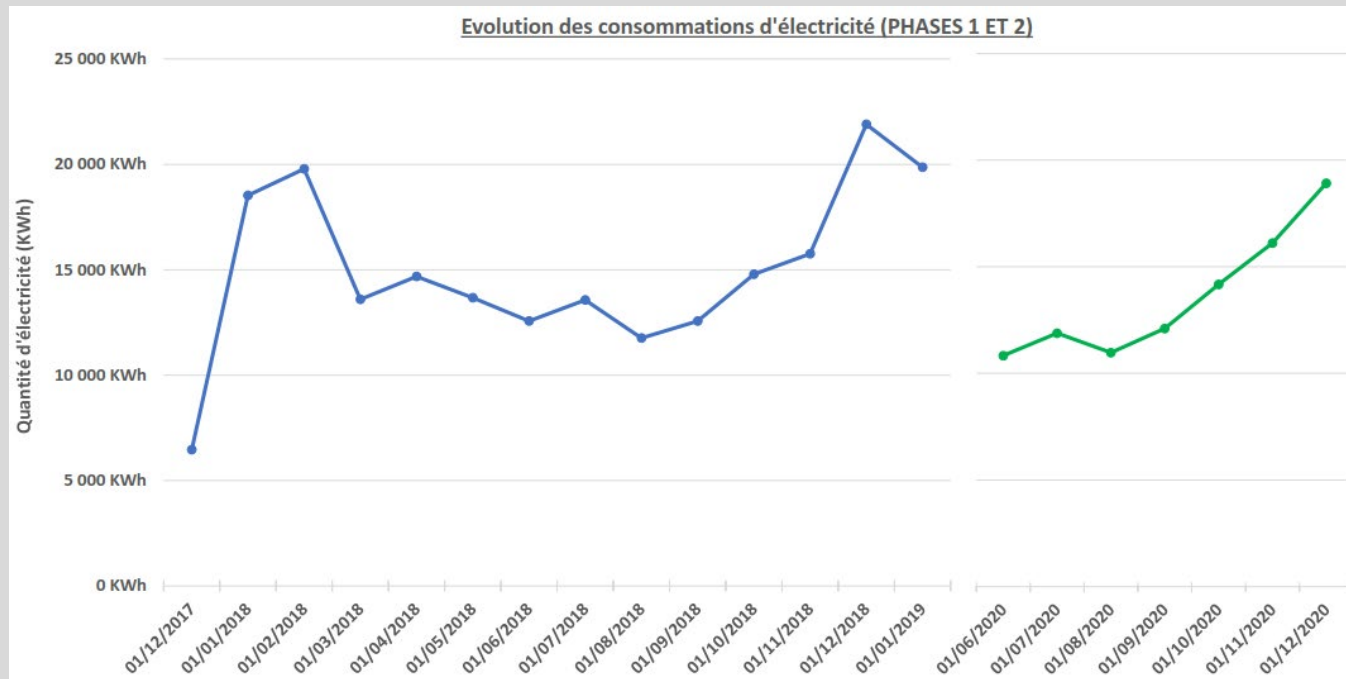
- Les augmentations de consommations suivent les fluctuations des effectifs sur chantier
- En période hivernale, augmentation de l'éclairage avec le passage aux heures d'hiver
- Fin 2020 : reprise des travaux du lot « Electricité »

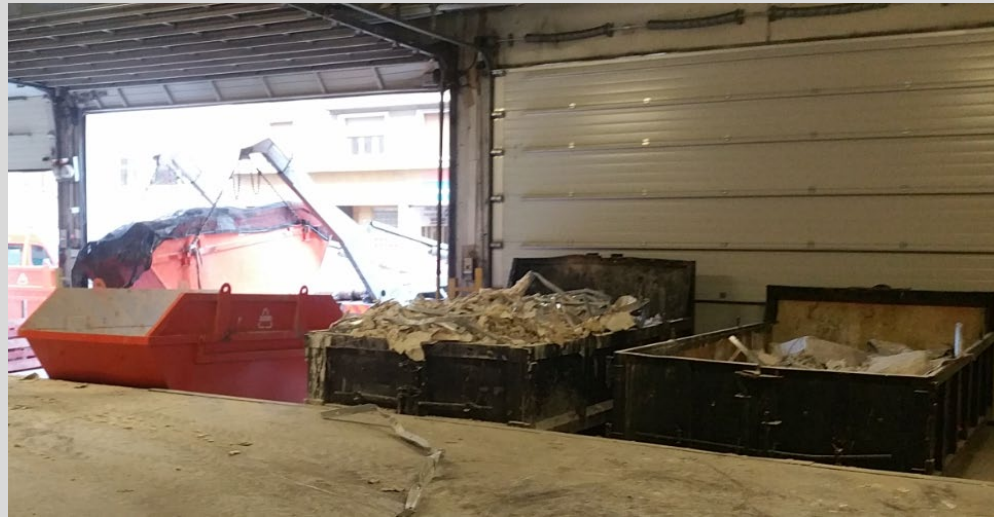
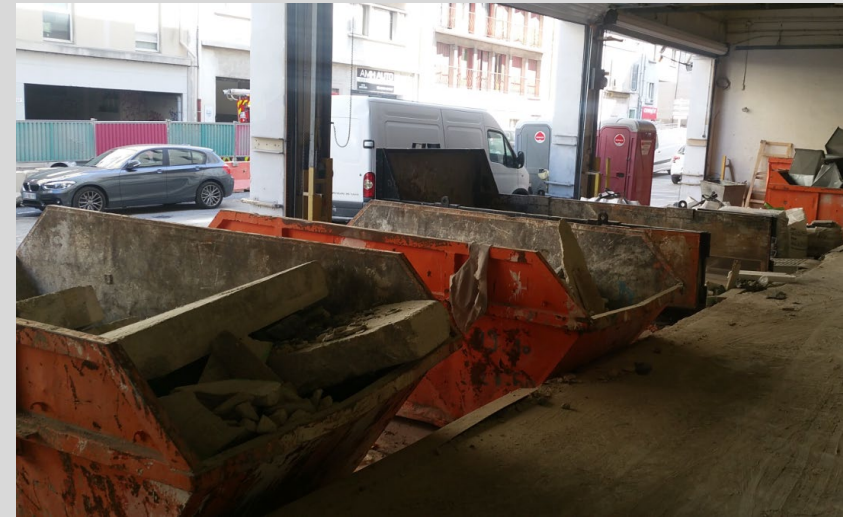
***Benne DIB et bennes gravats en phase déconstruction (avec filet sur les bennes lors du transport)***

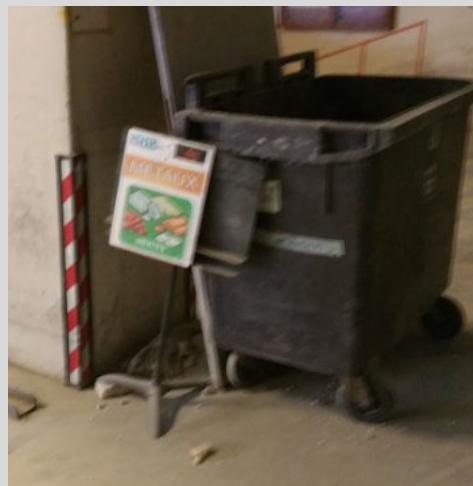
***Points de collecte temporaires des déchets, étalés sur le chantier***

- Rappel des points de collecte temporaires sur le chantier pour les déchets ménagers
