Commission d'évaluation : Conception du 02/12/2021

Réhabilitation du complexe sportif de la Colle-sur-Loup (06)

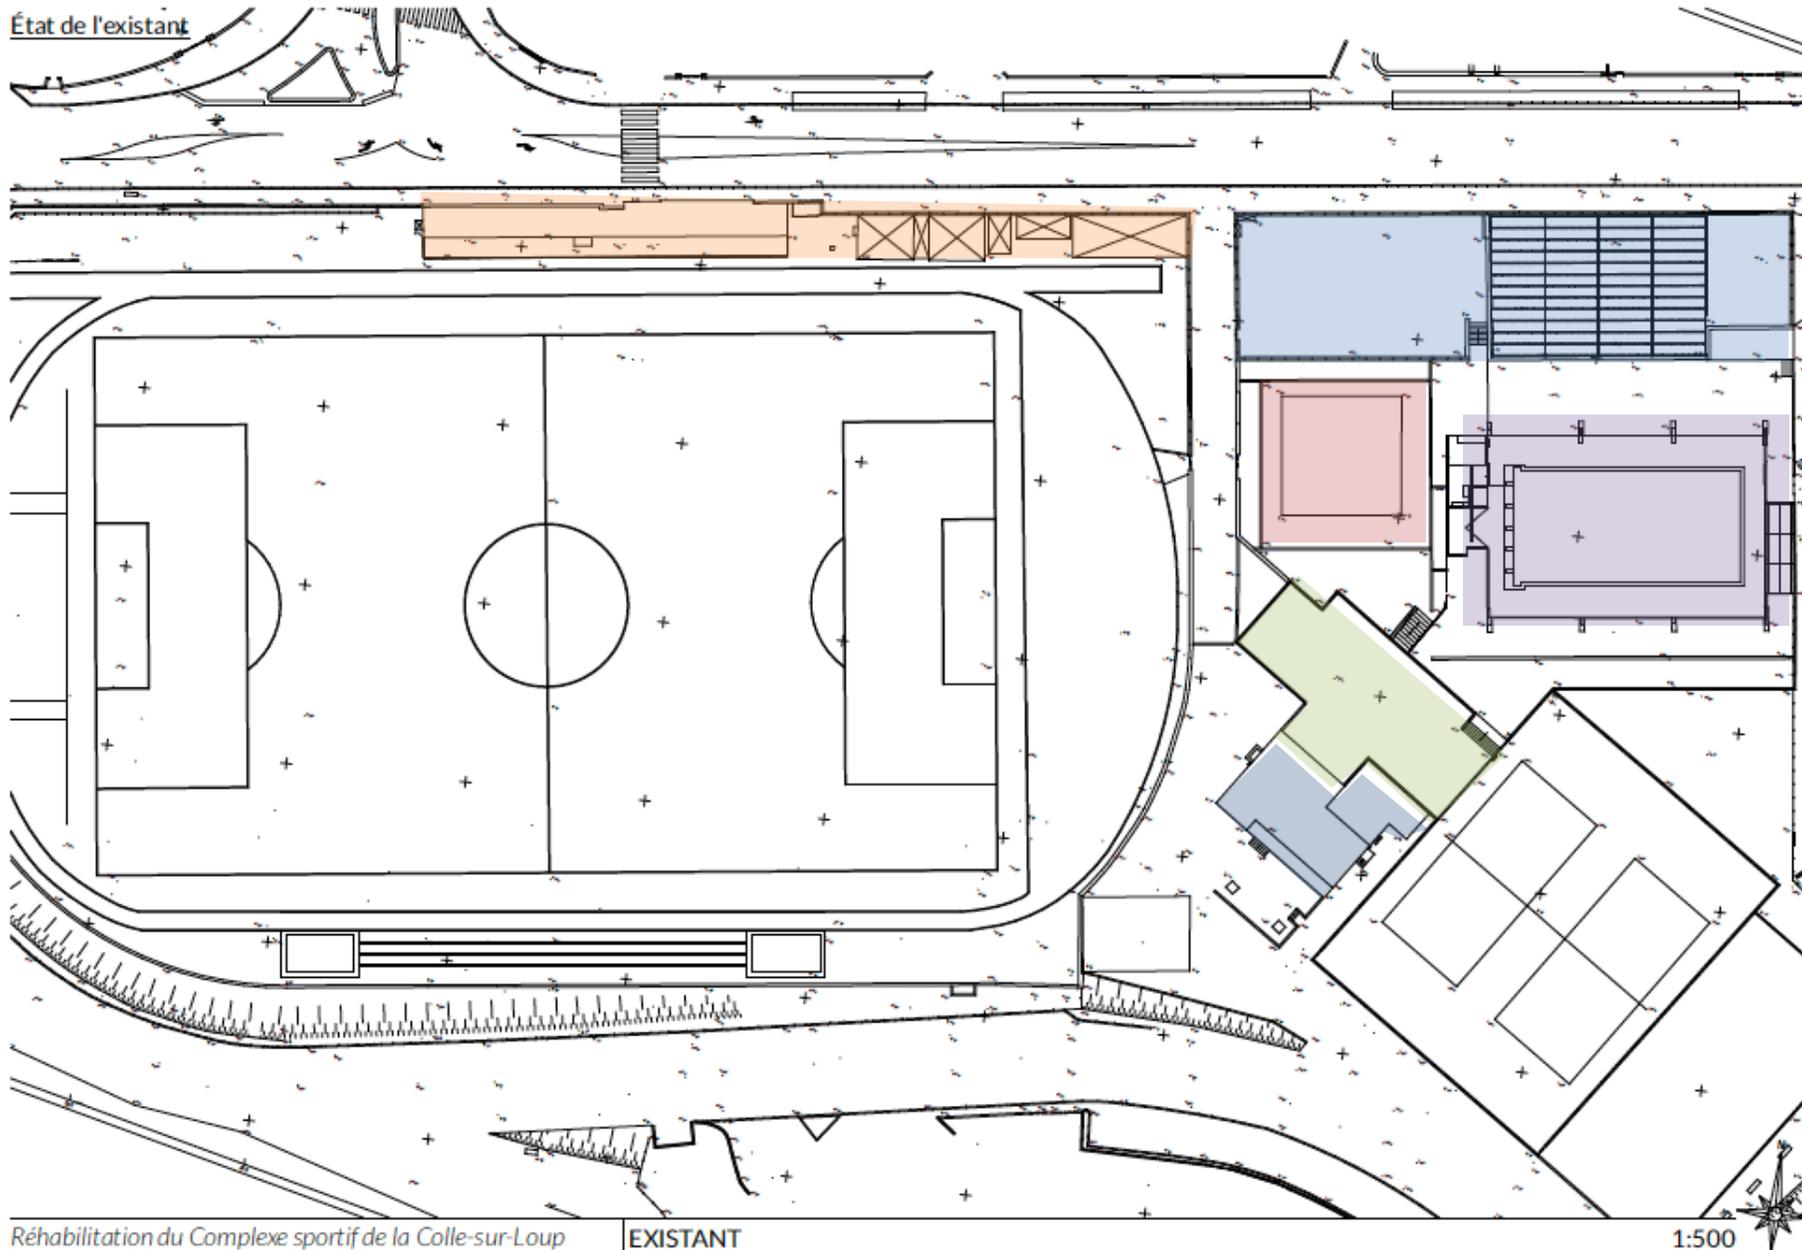
État de l'existant

Des vestiaires vétustes, en préfabriqués pour le stade

Des espaces sportifs de plein air sur enrobé peu qualitatifs

Une piscine extérieure chauffée

Une piscine intérieure au bassin trop grand, fuyard et un bâtiment non isolé datant de 1969

Des vestiaires en sous-sol non accessibles PMR et non isolés, avec peu de lumière naturelle

Un club house du tennis dans une vieille villa, non ERP

Un coefficient d'imperméabilisation de 89% pour la partie Est et un coefficient de biotope de 0,29 (hors emprise du stade)

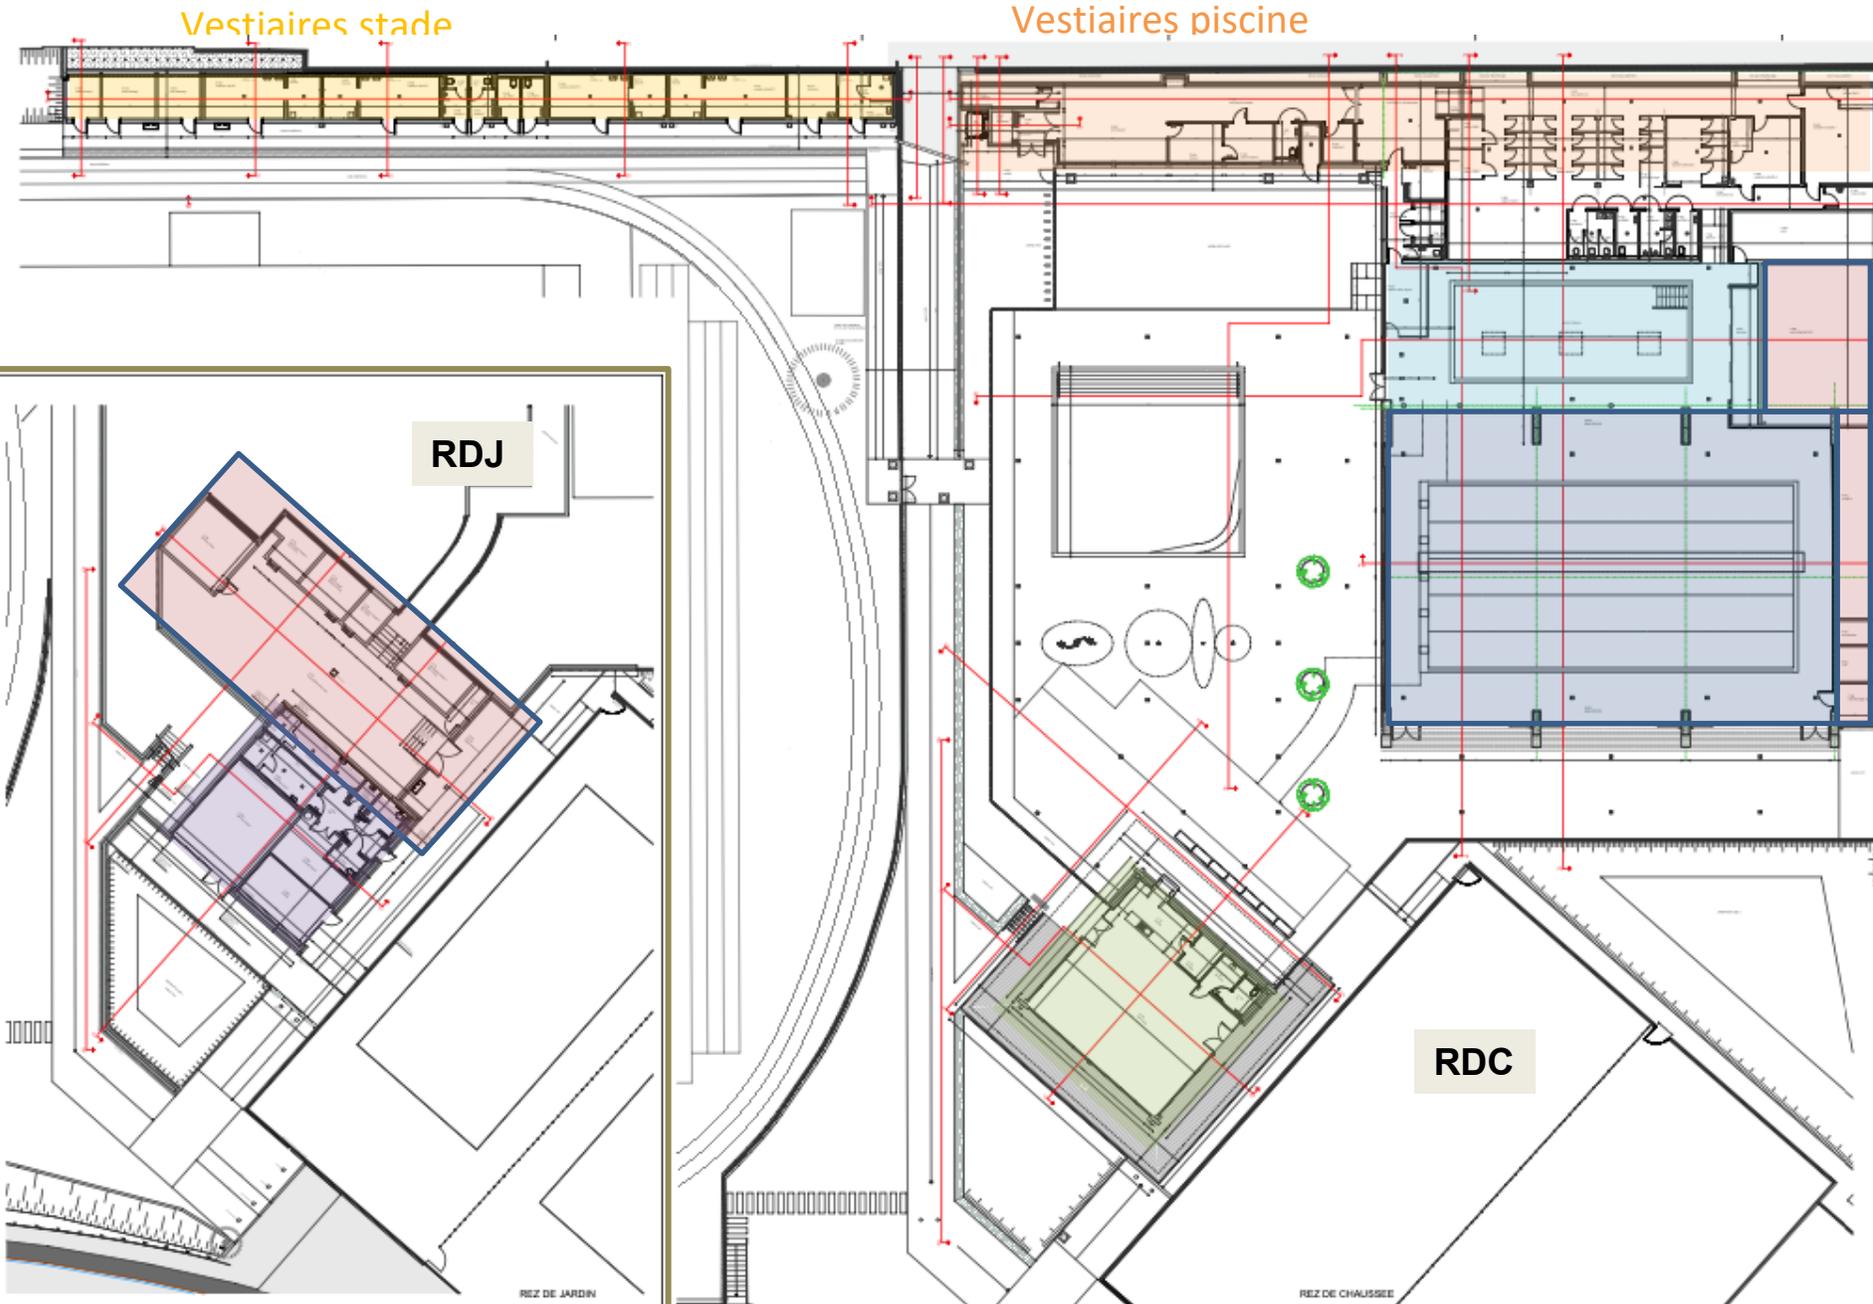
Projet - Plan de niveaux

Nouveau bassin - extension

Bassin intérieur - rénové

Bassin extérieur et plages rénovés

Club house / snack piscine

Vestiaires tennis + salle réunion associations

Locaux techniques piscine

RDC : traitement d'air : chaufferie

RDJ : traitement d'eau

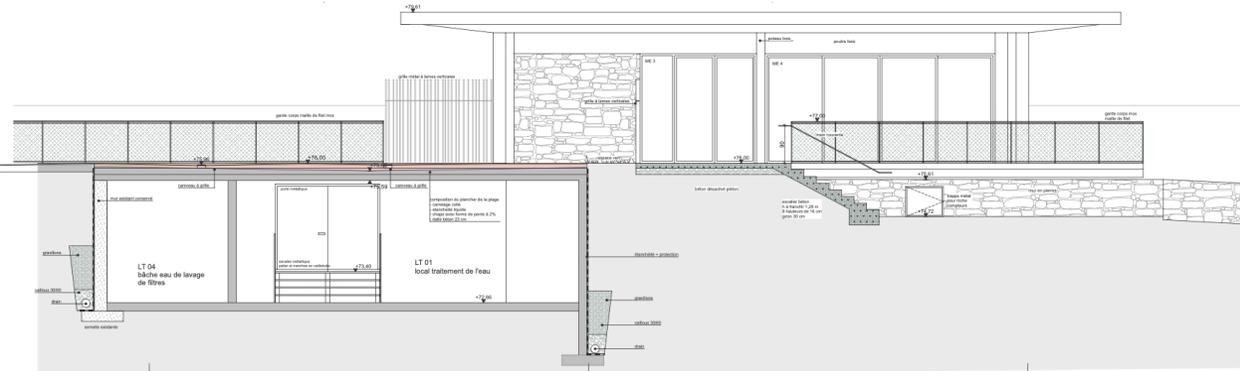
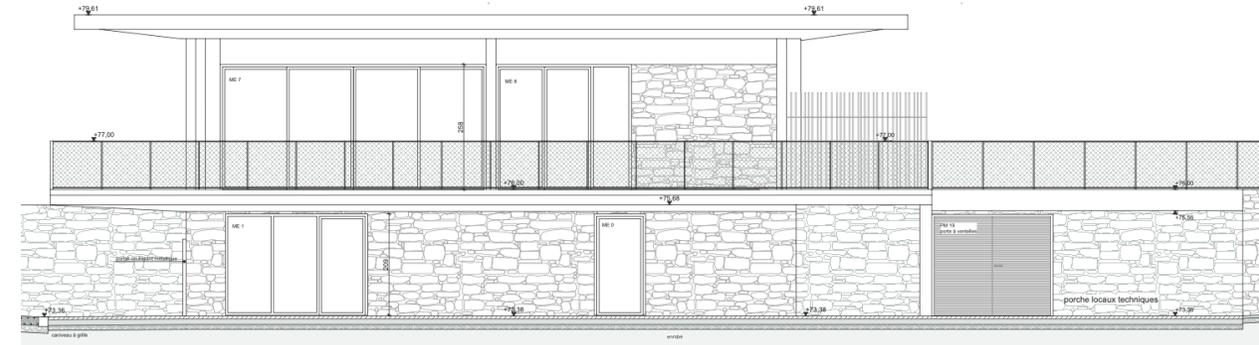
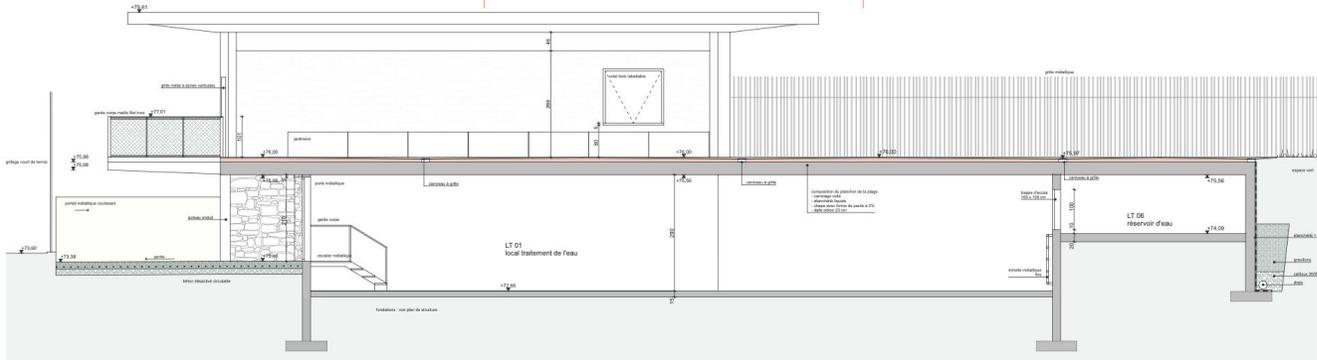
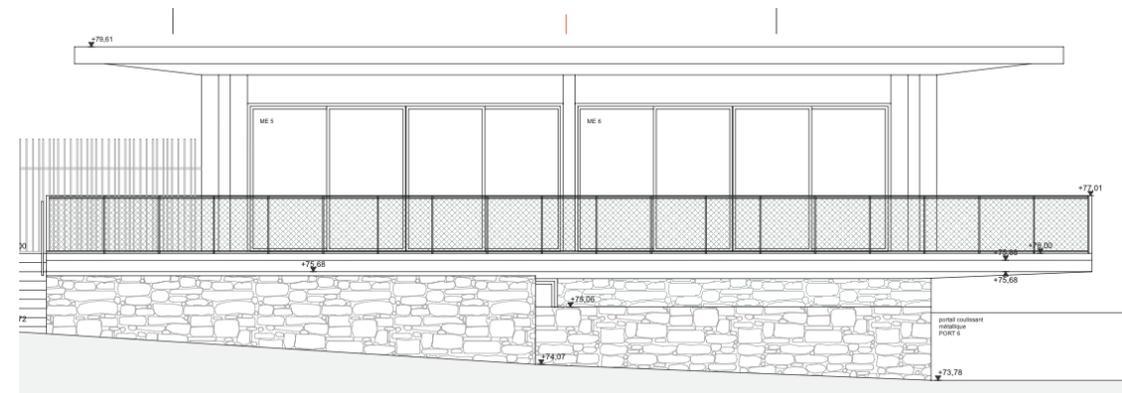
Projet – Club House + sous sol technique

OUEST

EST

NORD

SUD

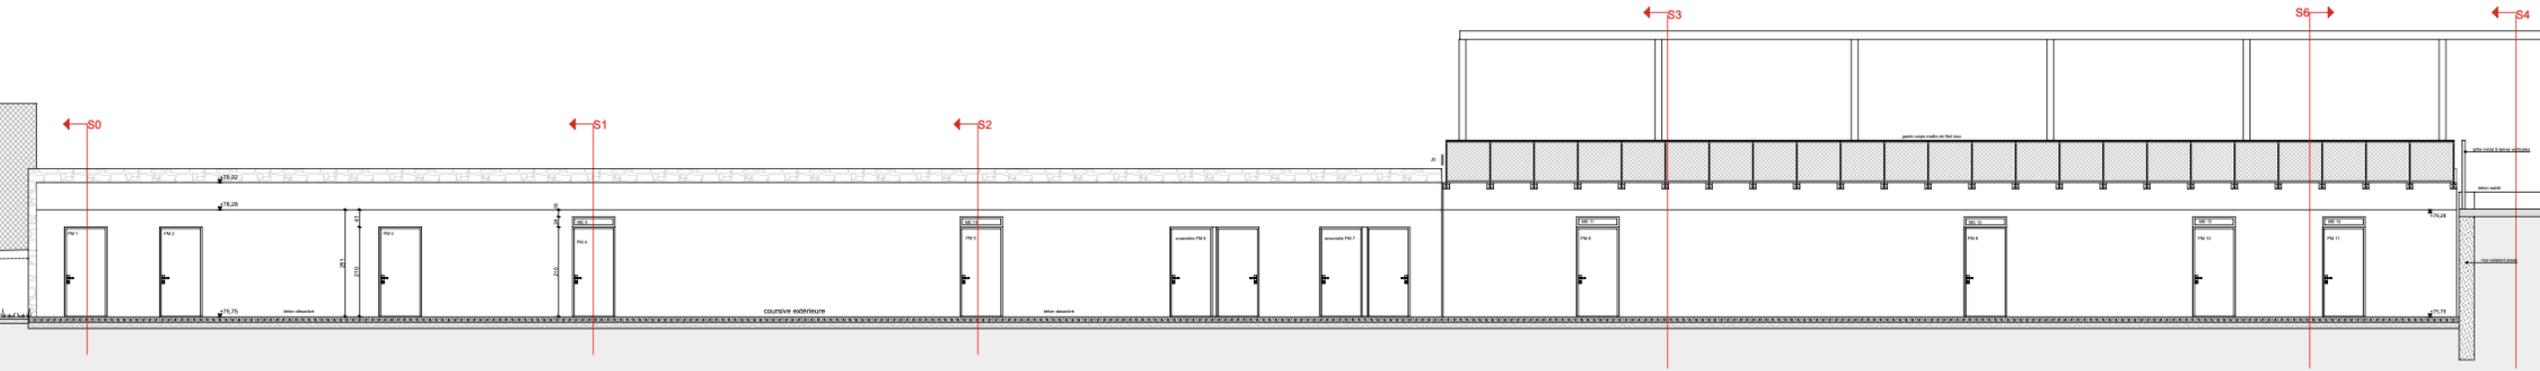
LINEAIRE
FACADE SUD

Façade Nord enterrée

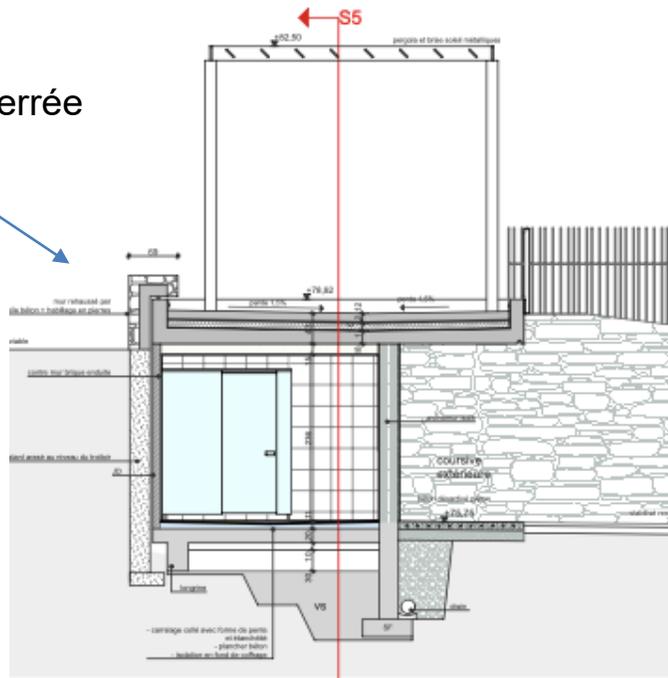
COUPE AU DROIT
DE LA PERGOLA

Débord pour belvédère
et protection solaire /
pluie entrée vestiaires

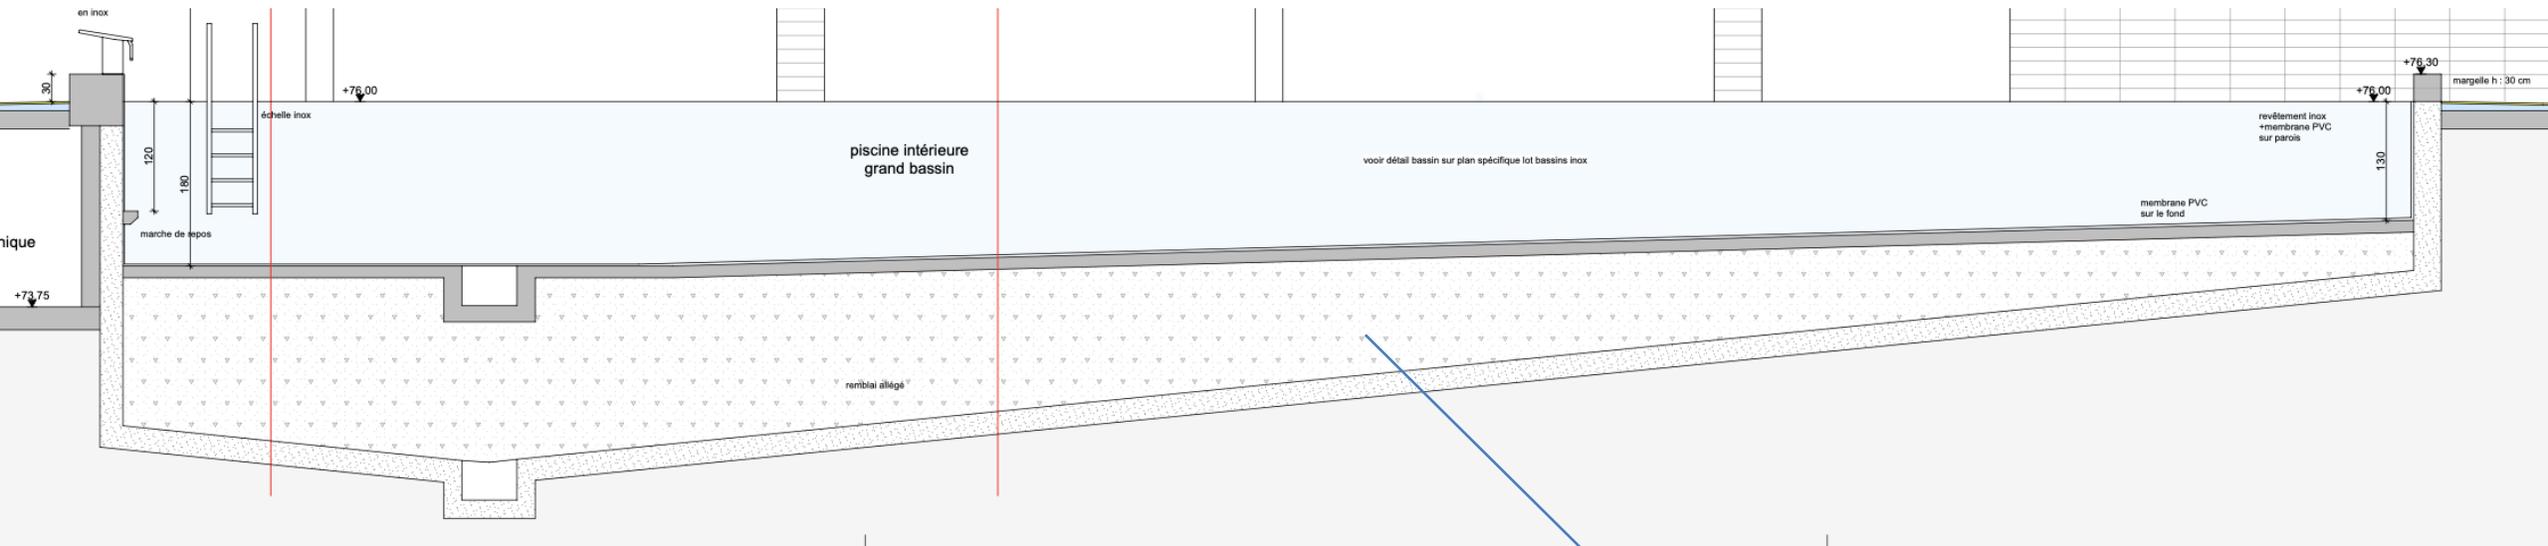
AVANT / APRES TRAVAUX

Part du bassin existant remblayé
(env 40% du volume)

- Rénovation extension halle bassin / création second
bassin / réduction volume bassin existant – **Volume
eau chauffée 636 m³**
- Bassin, traitement eau et plages rénovés et **non
chauffé.**
- 1564 kWh_{ef}/m²** de bassin / an (hors consommation
du stade) Gain estimé STD **43% par rapport
existant.**
- Contrôle de la qualité de l'air (trichloramines obj <
0,3 mg/m³) + amélioration du traitement d'air et
brassage
- Accessibilité PMR site et bassins

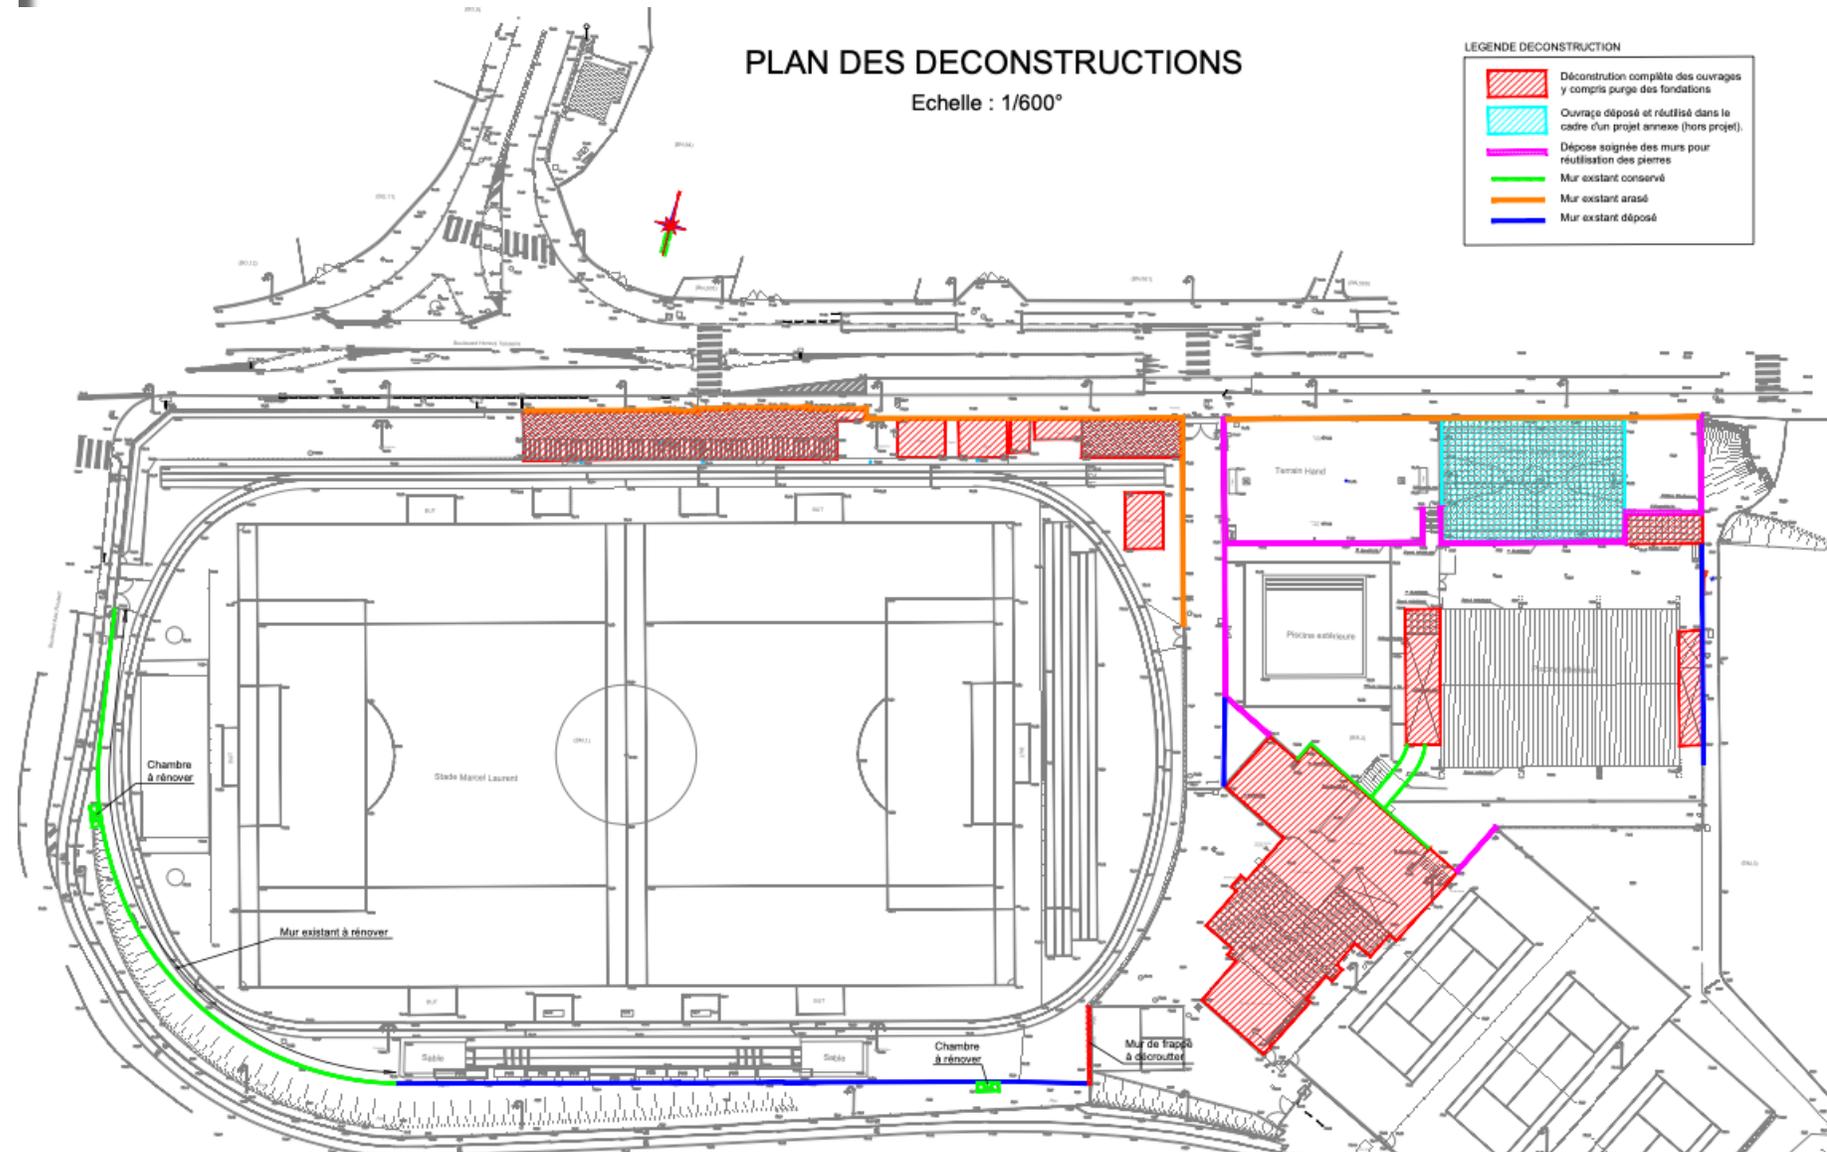
Matériaux – Déconstruction - Réemploi

Dépose **Charpente Métallique**
pour réemploi Ville

Dépose pierres des **murs en restanque**
pour réemploi projet

Dépose **revêtement de plage**
pour réemploi concassé projet

Déconstruction et tri pour
valorisation maximale matériaux
tout élément bâti (contrôle
quantitatif et exutoire chantier)

**Recours à éléments issus du
réemploi souhaité pour la
pergola le long du Bd Teisseire**

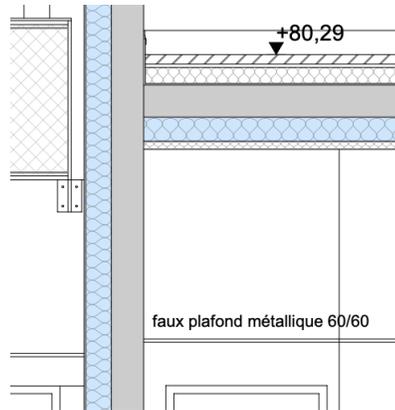
**MURS
EXTERIEURS
AUTRE**

Carrelage
Voile béton 200 mm
ITE liège(160mm)
Enduit chaux

R
(m².K/W)

4,1

U
(W/m².K)

0,24

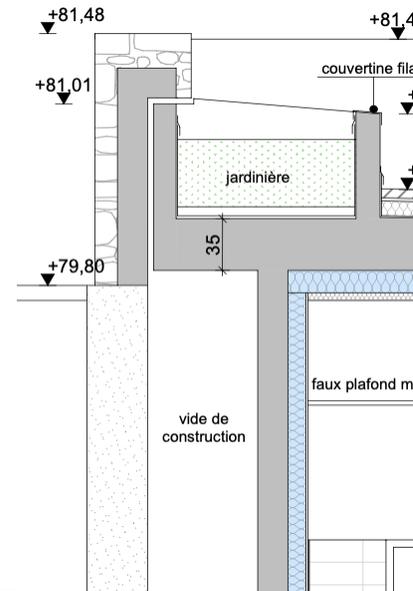
**MURS
EXTERIEURS
ENTERRES**

Carrelage
ITI liège 120 mm
Voile béton 200 mm
Vide de construction / mur
soutènement existant

R
(m².K/W)

3,1

U
(W/m².K)

0,32

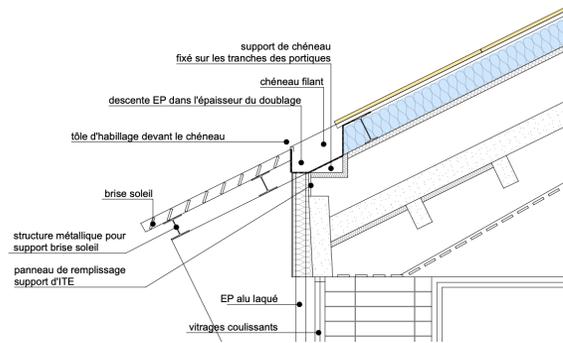
TOITURE RENOVEE

Plenum faux plafonds acoustique bambou

R
(m².K/W)

7,5

U
(W/m².K)

0,13

+ Pare vapeur SD 100m entre laine de roche et liège !

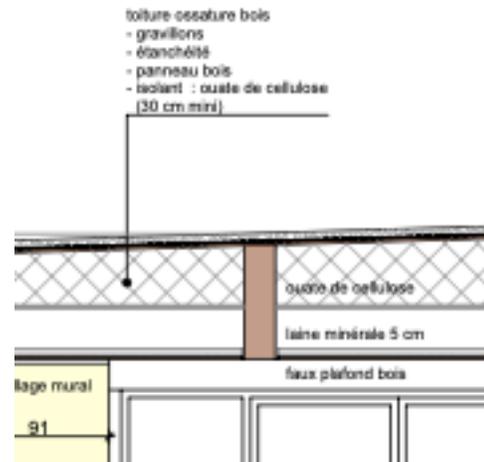
TOITURE NEUVE CLUB HOUSE

Plénium acoustique plafond bois / LR 50 mm

Panneau bois

Etanchéité protégée galets

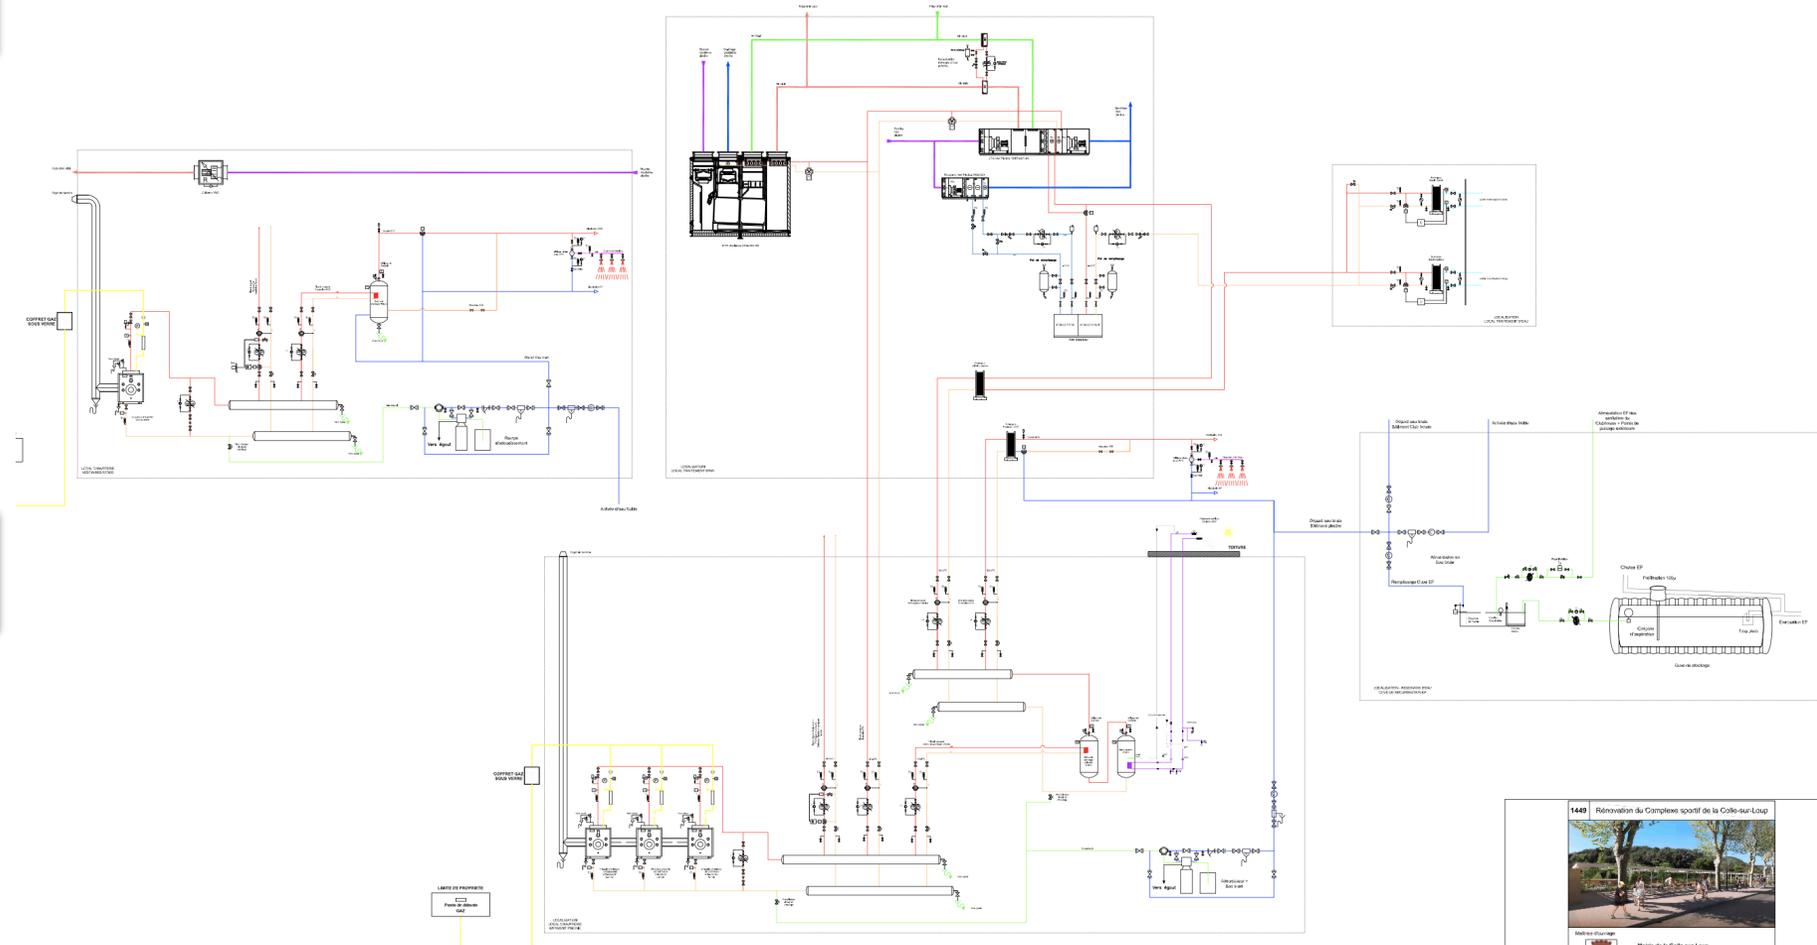
- Réutilisation chaudières gaz condensation existantes P 470 W
- Vecteur air CTA DF dont récupération 67% sur 16500 m3/h
- Récupération sur condenseurs vers PAC déshumidification 5000 m3/h

- Production solaire 174 m2 panneaux hybrides sur primaire
- Complément chaufferie gaz (25% biogaz)

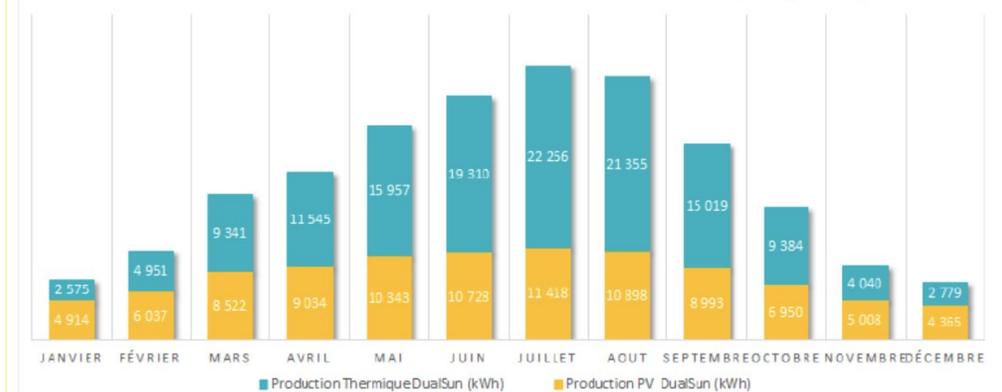
PRODUCTION THERMIQUE ET PHOTOVOLTAIQUE [KWH]

- 174 panneaux hybrides pour Pc = 56 kWc (prod : 97 000 kWh/an)

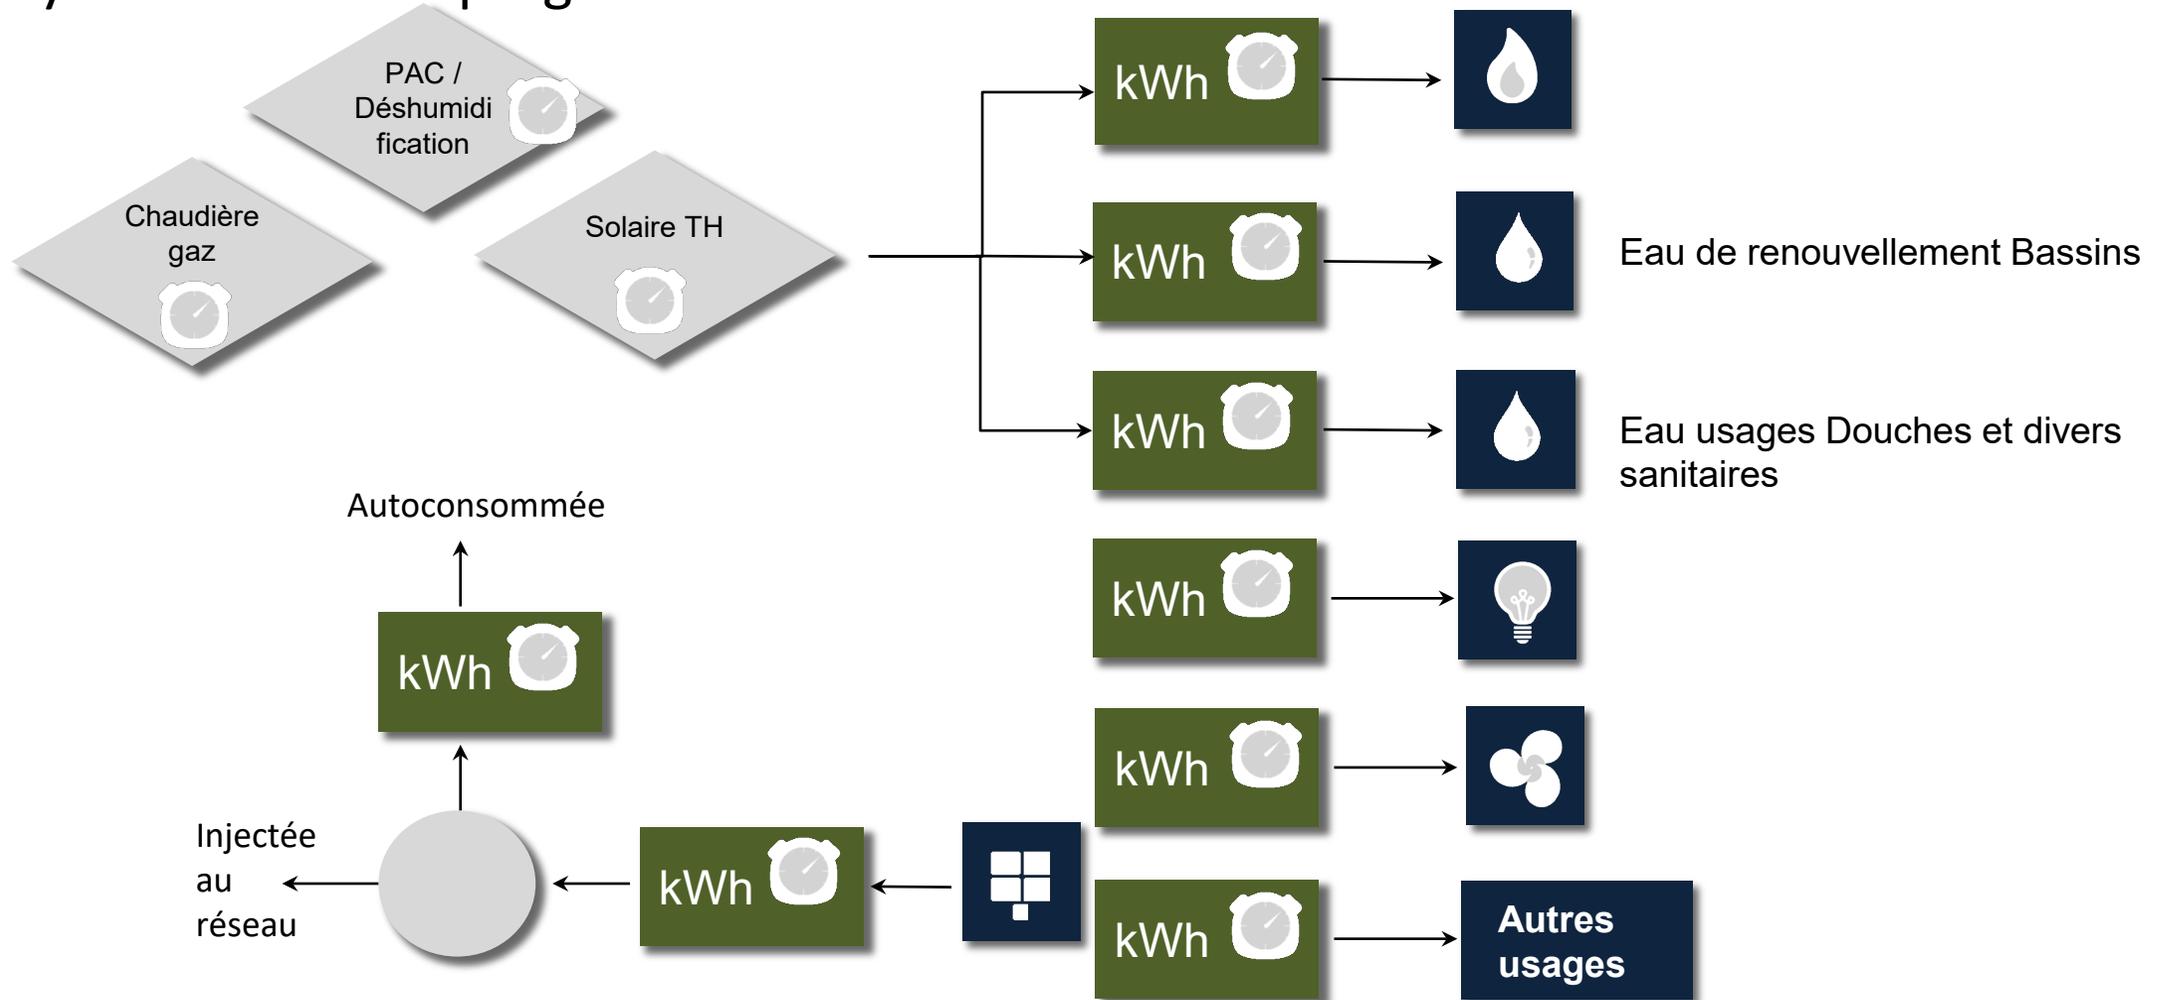
- Les systèmes de comptage

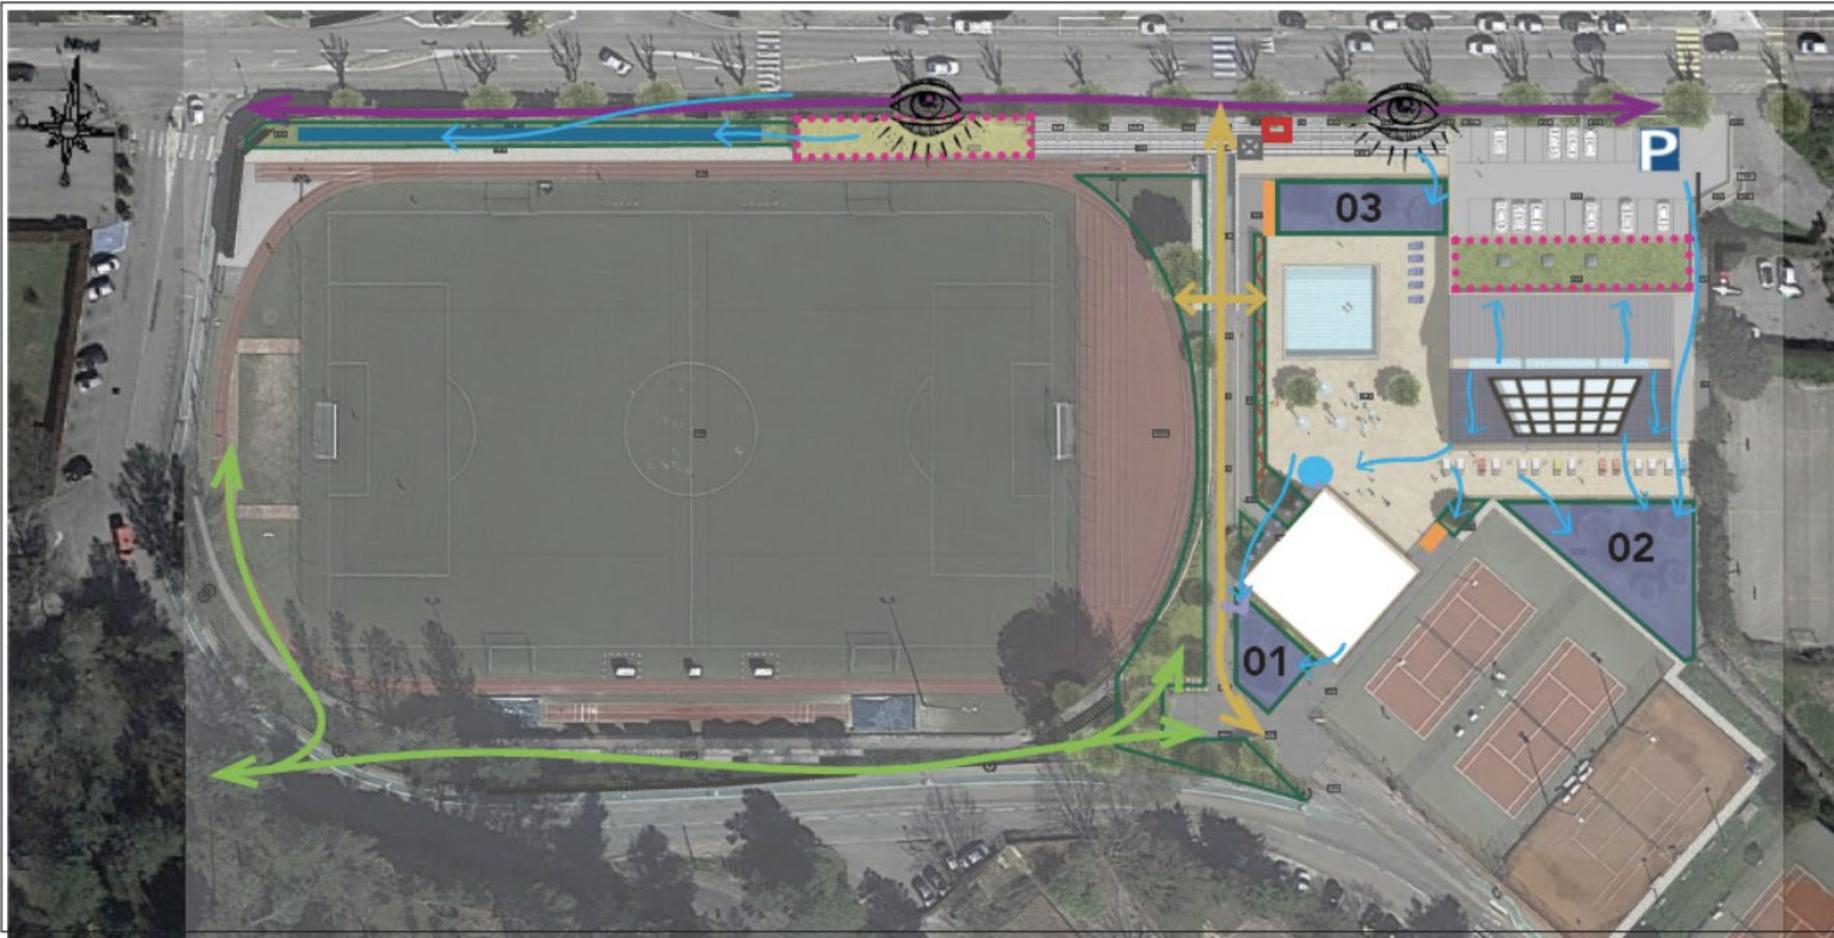
Belvédère sur le complexe depuis la rue au nord
-

Promenade piétonnière. Option d'élargissement du trottoir.
-

Cheminement doux en béton désactivé. Pente de 10% en partie haute (un ascenseur est alors prévu pour le déplacement des PMR) et une pente de 4% en partie basse
-

Panneaux solaires hybrides 300 m²
-

Bâche à eau enterrée de 10 m³
-

Jardins de pluie de 88 m²
-

Noue de 135 m² avec 20 cm de profondeur
-

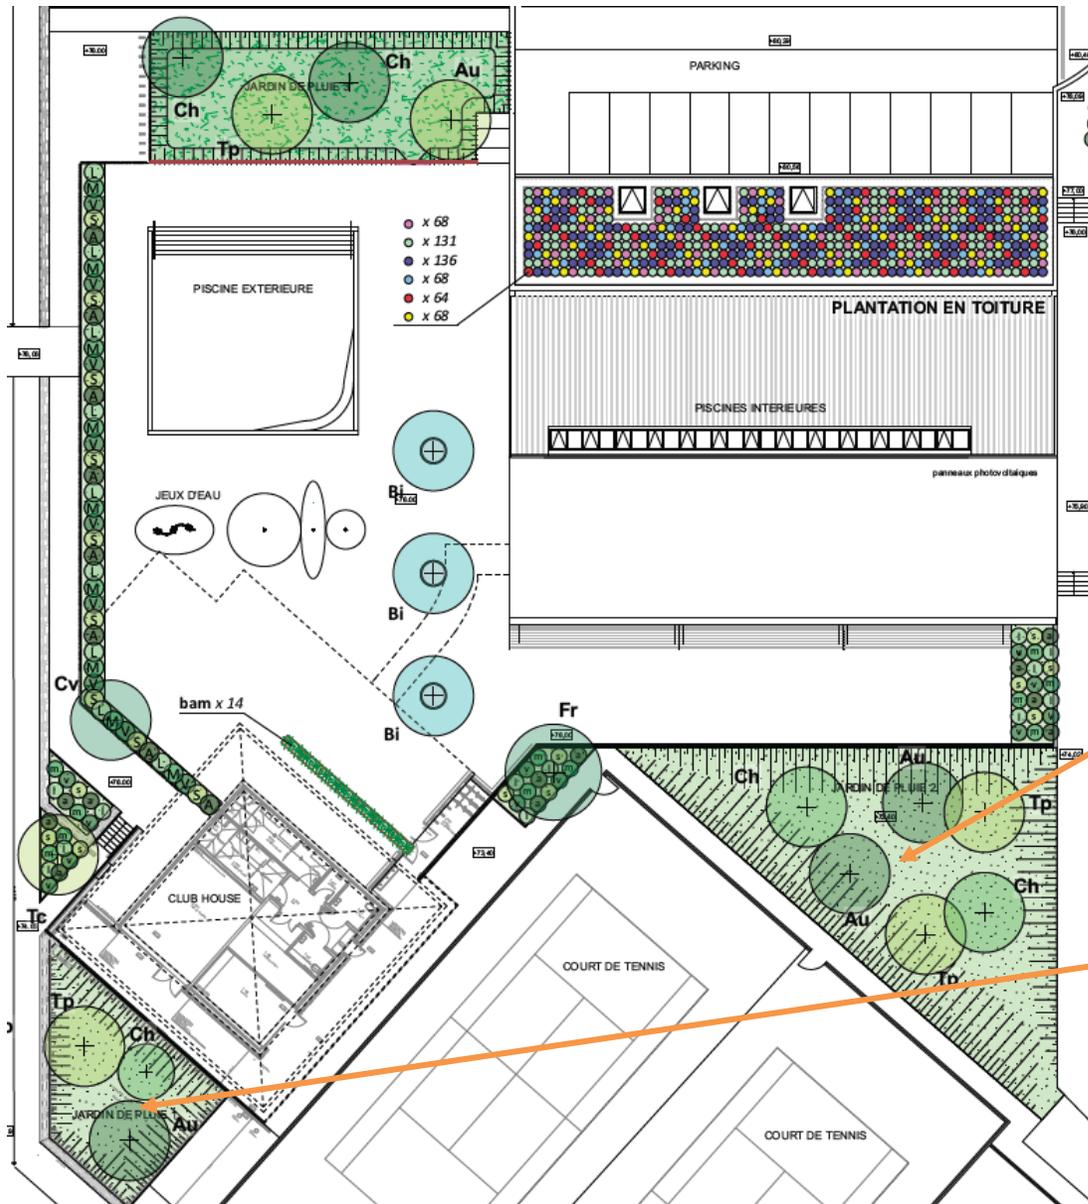
100 % d'une pluie décennale infiltrée sur site
 100% d'une pluie centennale retenue sur site pour 24 h

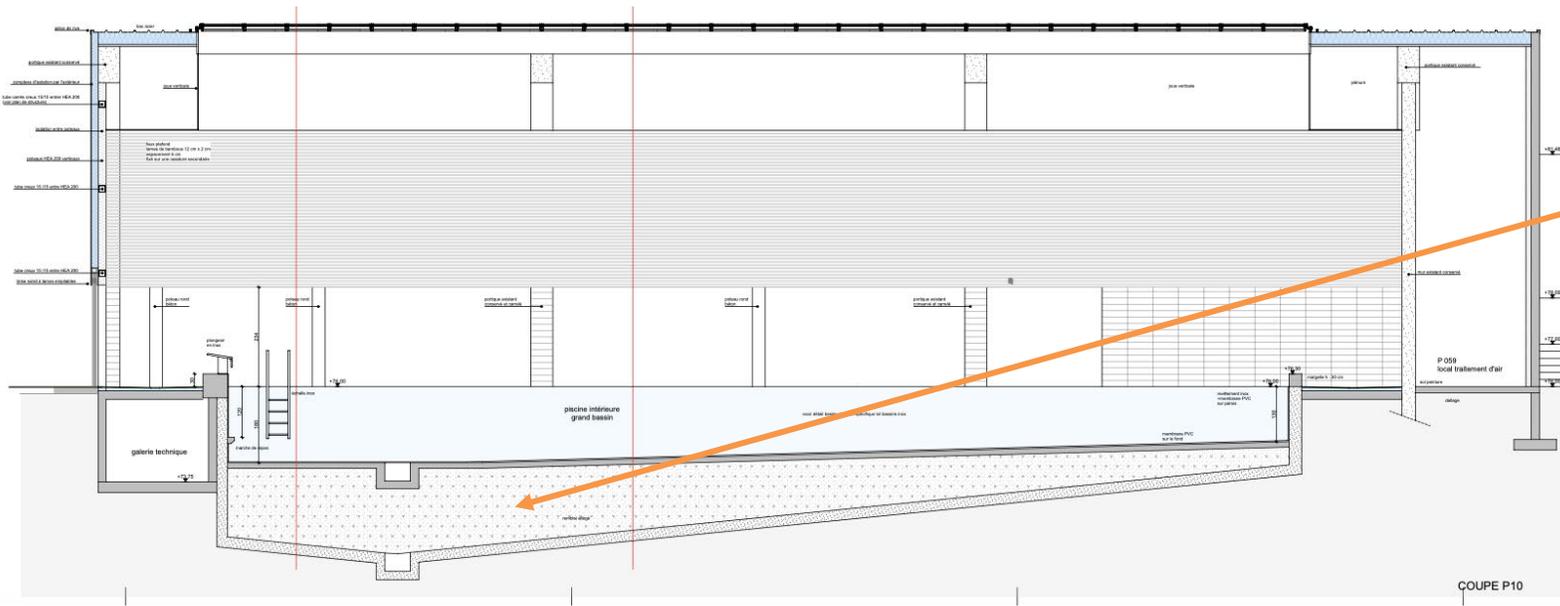
Réduction du volume du bassin existant

Initial : 884 m³

Projet : 503 m³

Reprise totale du système de traitement d'eau avec bâches de récupération +
Lavage des contre-filtres majoritairement avec des eaux usées

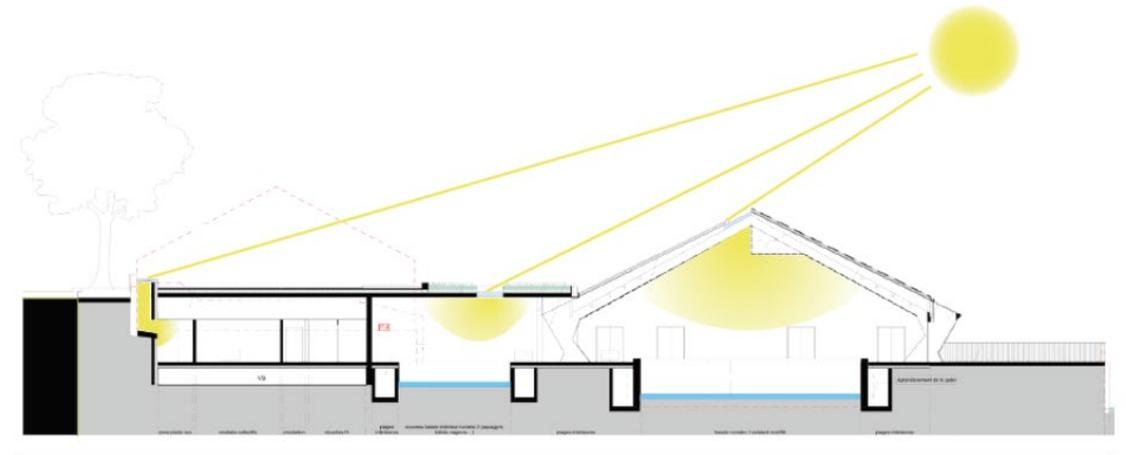
Menuiseries	Composition
Type de menuiseries en façade et pignon	<ul style="list-style-type: none"> • Châssis aluminium à rupteur - Double vitrage 4- 16-4 Argon - Déperdition énergétique $U_w = 1,4 \text{ W/m}^2.K$ - TL entre 50 et 56% • Nature des fermetures : ouvrant à la française ou coulissant selon espaces
Châssis en toiture	<ul style="list-style-type: none"> • châssis désenfumage avec ouverture à 70% pour petit bassin et puits de lumière sur mur enterré • châssis verrier type Velux 1 ouvrant/2 avec débattement $> 60\%$ pour le grand bassin

Principe de base en été (juin, juillet et août)
TOUS LES CHASSIS SONT OUVERTS

Principe en mi-saison (mai, septembre)
TOUS LES CHASSIS SONT FERMES bâtiment piscine avec protections solaires (BSO côté Ouest, débord toiture côté Sud ou brise soleil horizontal)
USAGE MIXTE pour le club house
