Commission d'évaluation : Conception du 02/12/2021

Réhabilitation du complexe sportif de la Colle-sur-Loup (06)

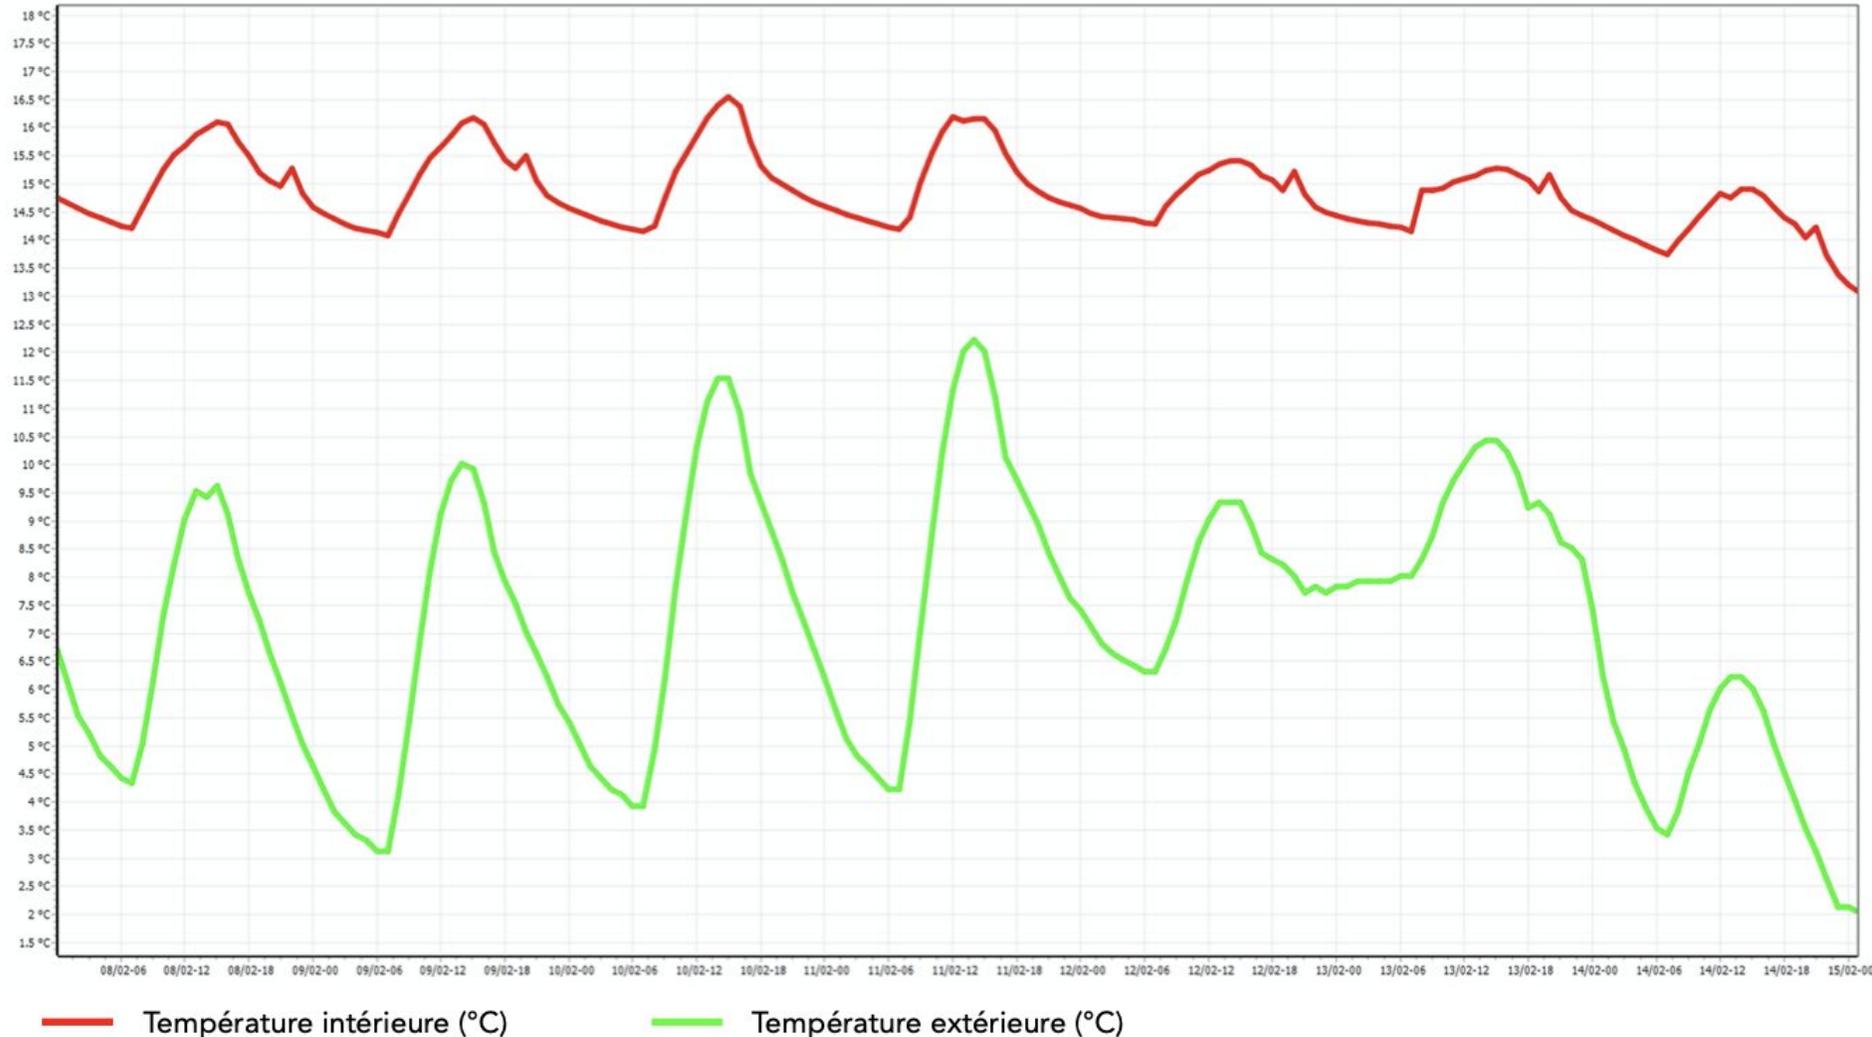
Evolution de la température intérieure de la zone des bassins lors de la semaine la plus froide (hors chauffage) :

Sans chauffage et sans les apports enthalpiques des bassins, lors d'une journée froide ensoleillée d'hiver, le bâtiment atteint **16,5°C**. Il ne descend pas en dessous de 13°C par 2°C extérieur et temps nuageux.

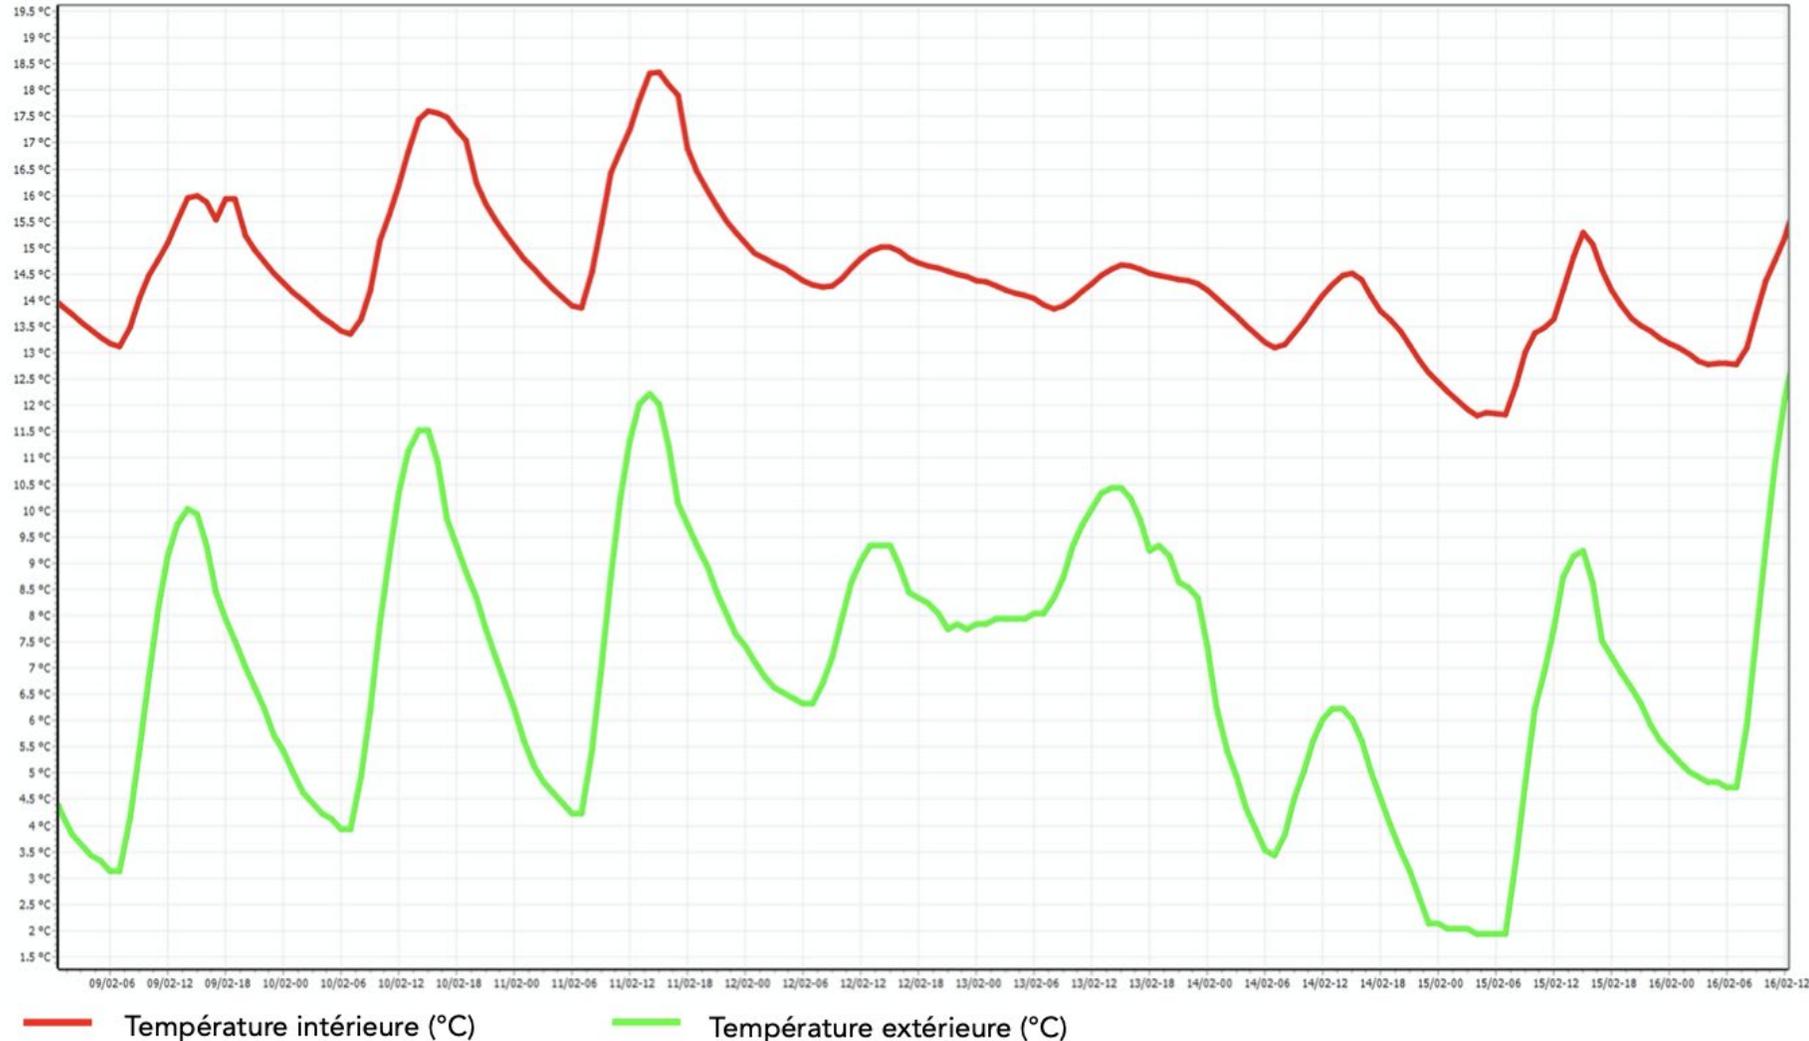
Evolution de la température intérieure du Club House lors de la semaine la plus froide (hors chauffage) :

Sans chauffage, lors d'une journée froide ensoleillée d'hiver, le bâtiment atteint **19°C**. Il ne descend pas en dessous de 13°C par 2°C extérieur la nuit.

Température moyenne observée sans apports internes ou solaires: 14°C.

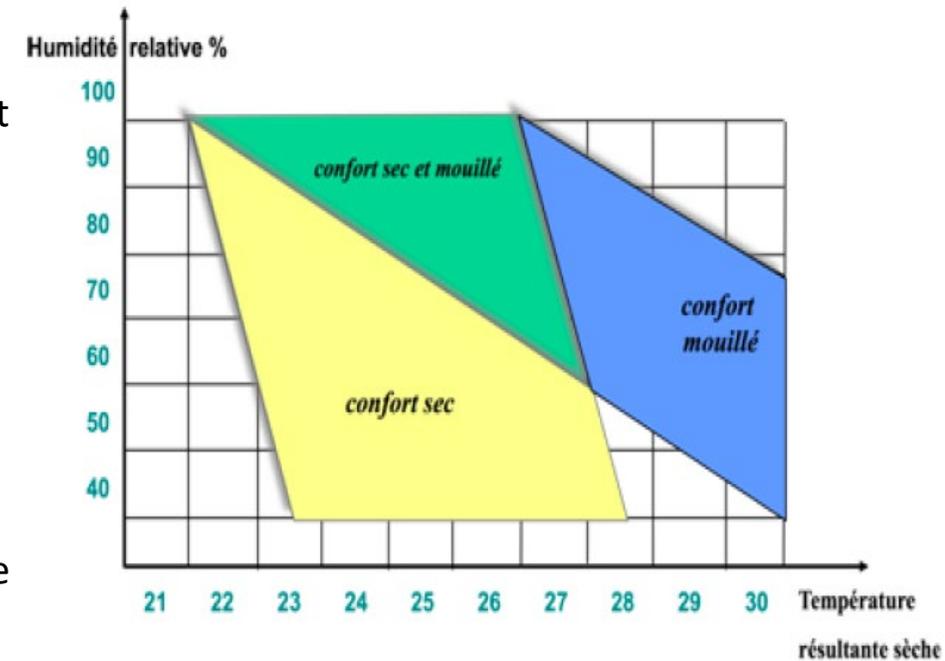
Ecarts de dispositions techniques sur cet enjeu: le diagramme indique qu'à 26°C et 67% d'humidité, on est plutôt inconfortable.

Le diagramme n'indique pas le « temps d'occupation » induisant le confort ressenti. A partir de combien de temps est-on exposé à l'inconfort ?

Le diagramme n'indique pas l'état d'activité de la personne (statique ? Active ?)

Le diagramme n'intègre pas non plus les vitesses d'air, or de très gros volumes sont très traités y compris pour réduire le taux de trichloramines dans l'air.

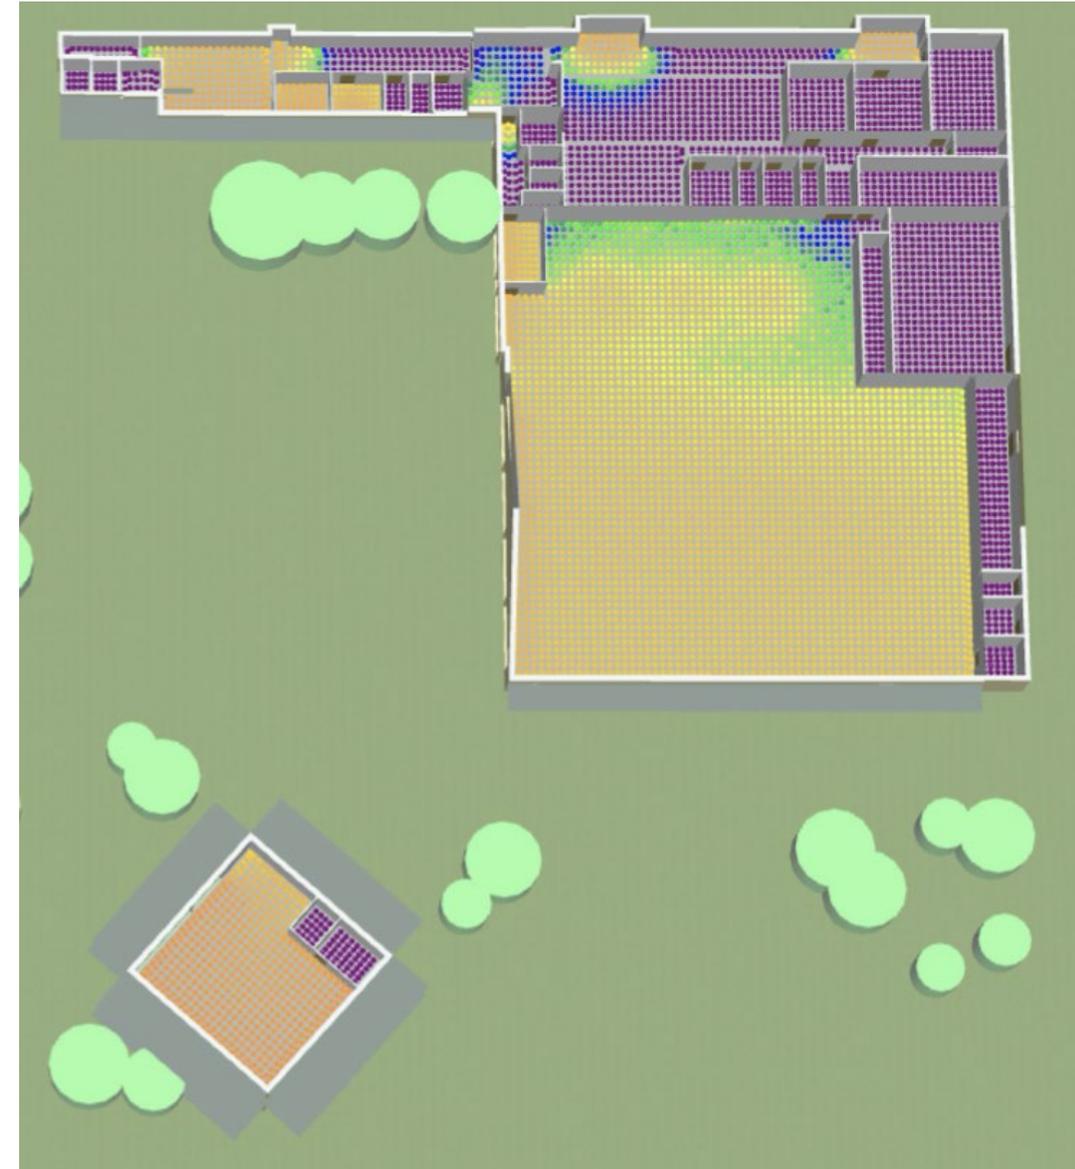
AUTONOMIE EN LUMIERE NATURELLE POUR 300 lux au plan d'eau > 70%

AUTONOMIE EN LUMIERE NATURELLE POUR 300 lux au plan de travail dans la zone d'accueil et l'espace Maîtres Nageurs > 90%

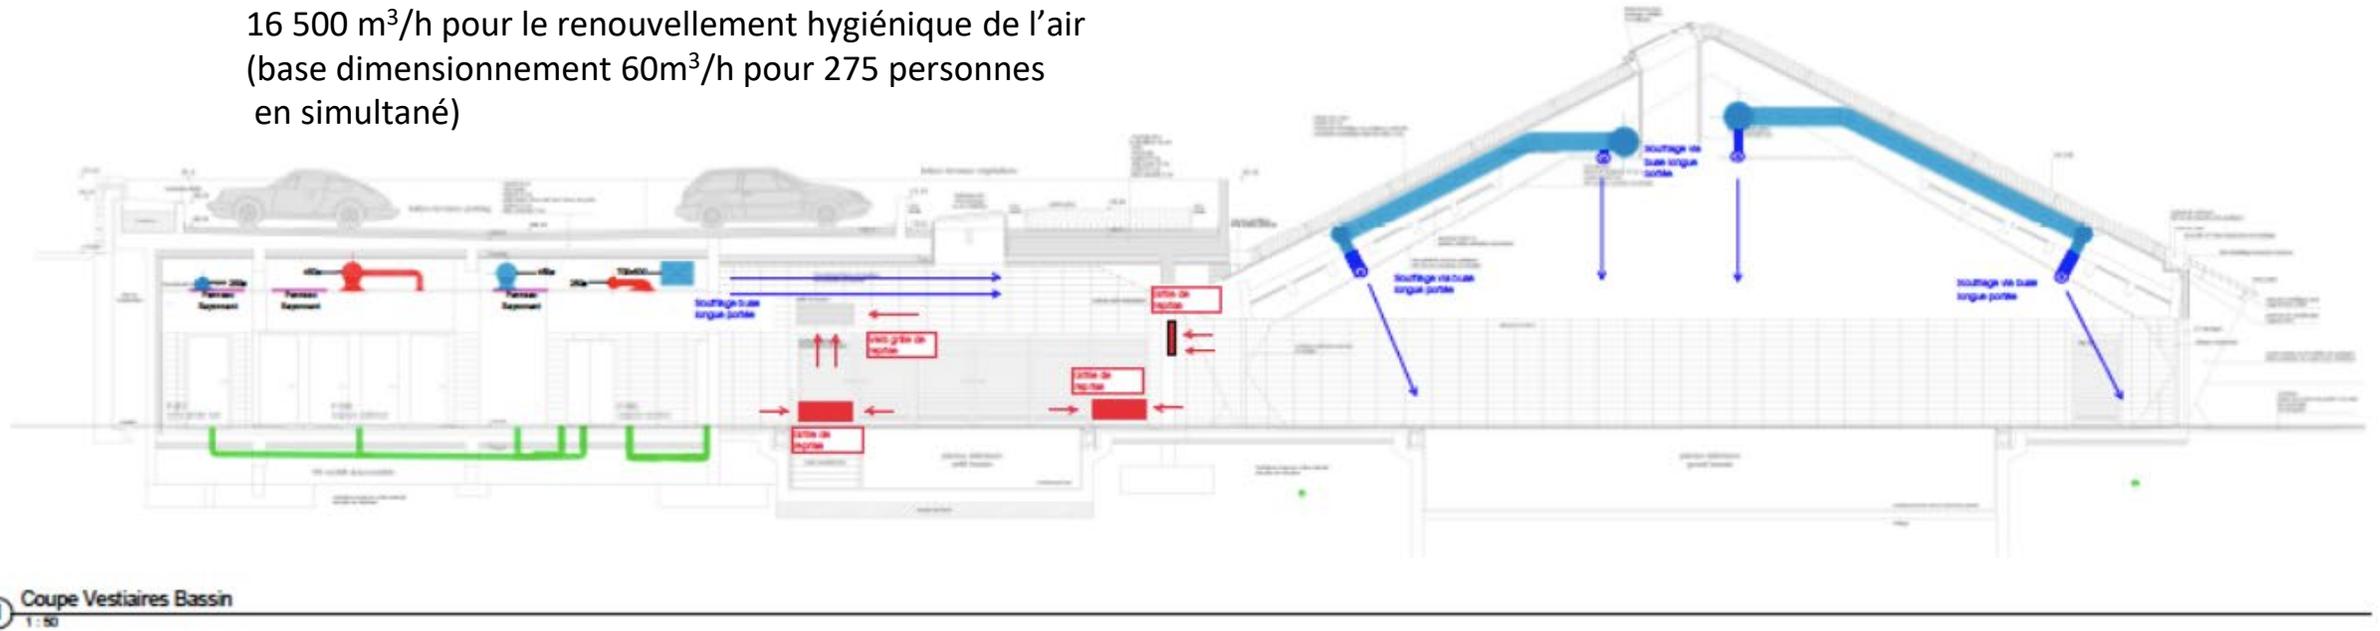
CTA PISCINE

5000 m³/h pour la déshumidification

16 500 m³/h pour le renouvellement hygiénique de l'air
(base dimensionnement 60m³/h pour 275 personnes
en simultané)

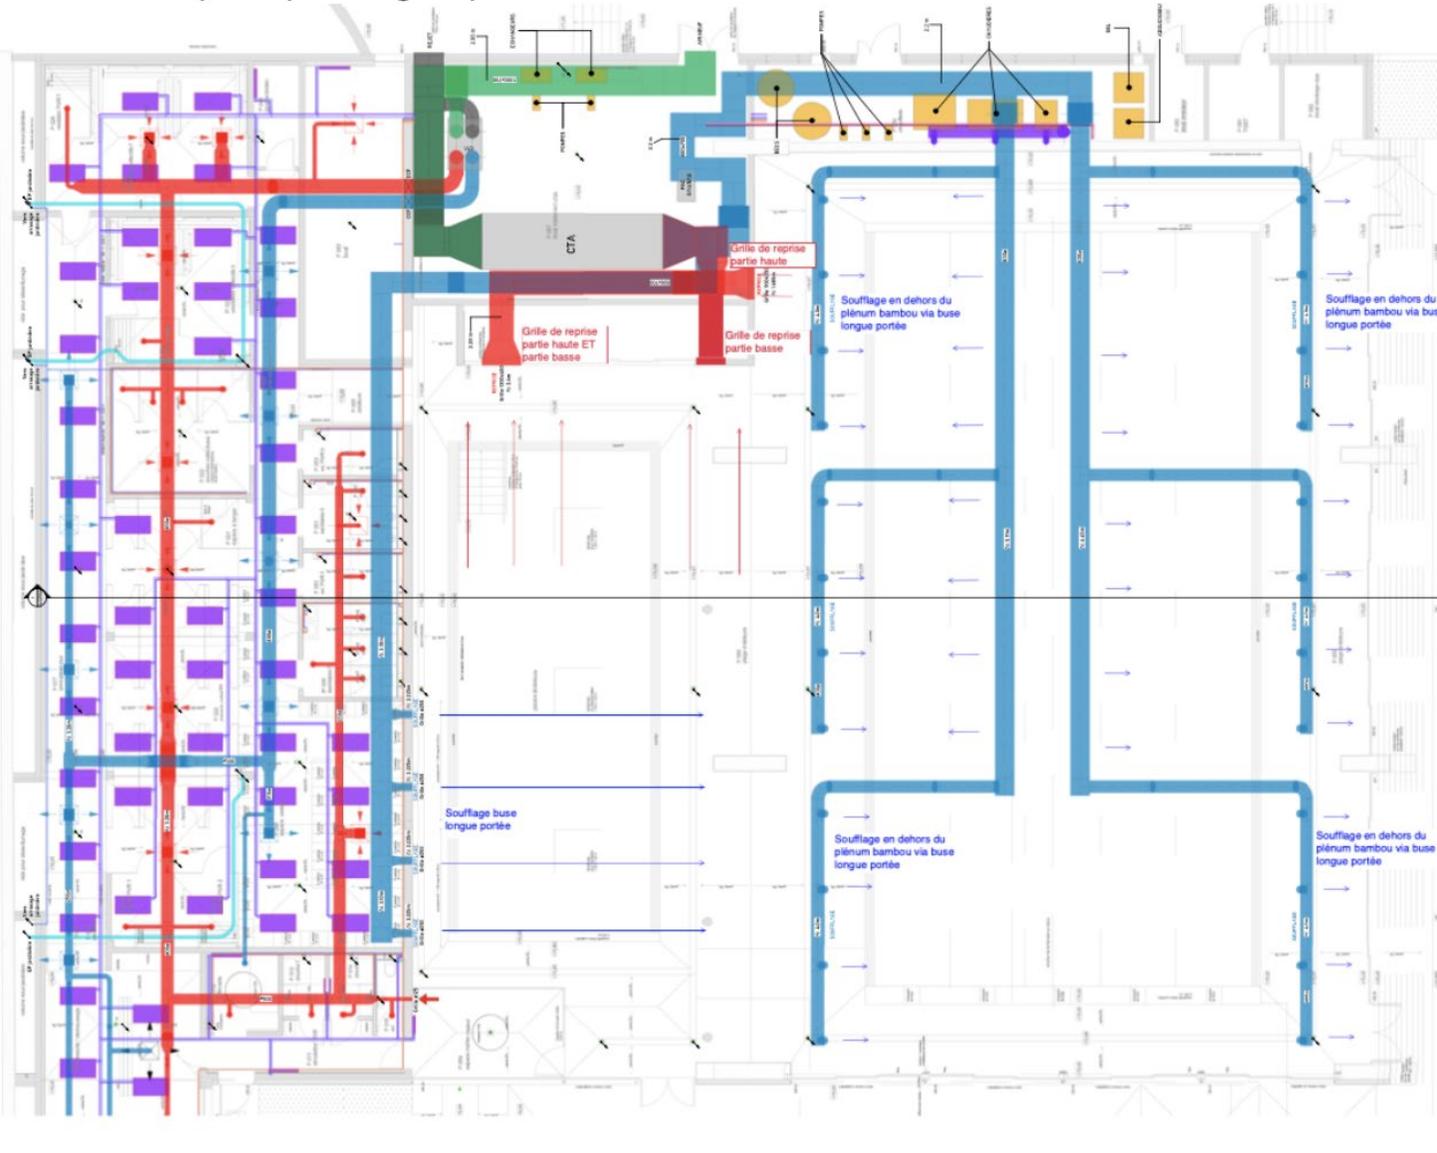
Schémas de principe – Ingerop Novembre 2021

1 tiers de reprise en partie basse au dessus des plans d'eau pour extraction des trichloramines

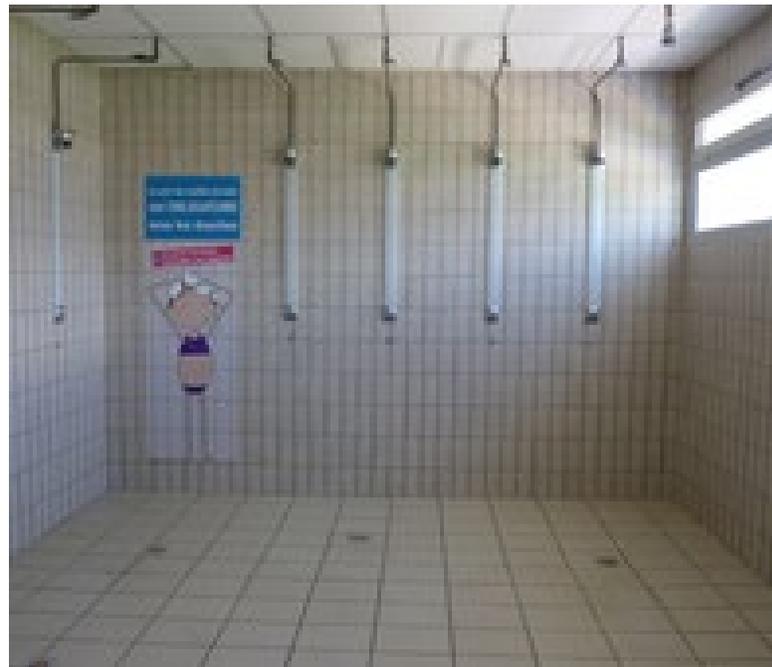
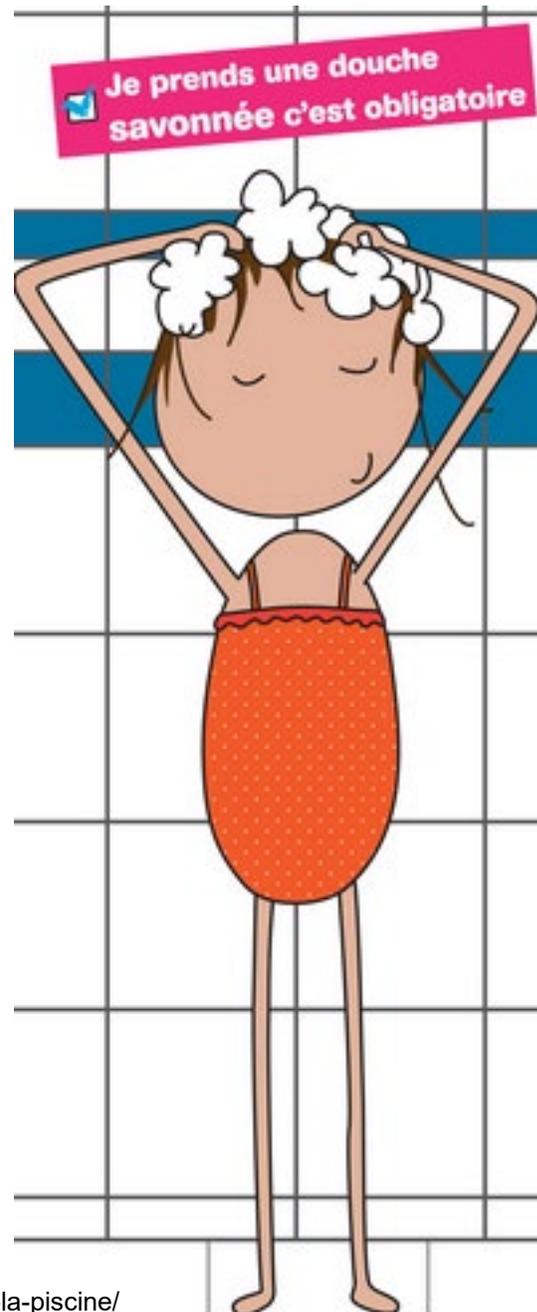
Qualité de l'air

Viser un **taux de 0,3 mg/m³ d'air max**

- 1 – Diminuer les apports organiques (hygiène amont)
- 2 – Diminuer la concentration en chlore libre dans l'eau (max 0,3 mg/l)
- 3 – Moduler les débits d'air
- 4 – reprise 1/3 en partie basse au-dessus des plans d'eau

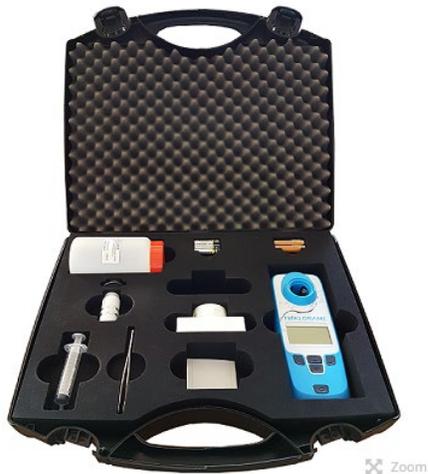
Qualité de l'eau

Viser un **taux de 0,3 mg/l d'eau max**

- 1 – Améliorer le passage par les douches et les pédiluves (signalétique et organisation de l'espace)
- 2 – Fournir du savon à ceux qui n'en ont pas
- 3 – Traitement d'eau à base de chlore sur hydrolyse de sel + stripping
- 4 – Equiper les maîtres nageurs **d'une sonde portative de trichloramines** et réaliser quotidiennement des mesures
- 5 – Adresser le contrat de maintenance sur une **exigence de résultats** pour la CTA
