Commission d'évaluation : Réalisation du 25/01/2022

# Pôle enfance Jean d'Ormesson éco-quartier de Ventabren

# Le projet dans son territoire

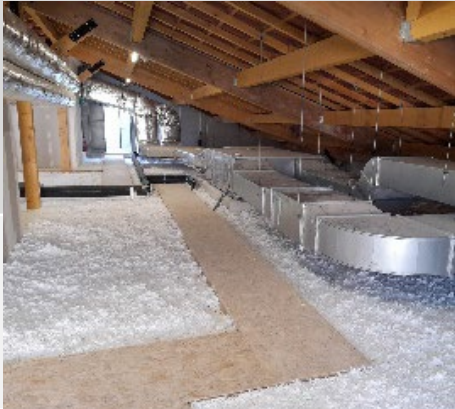
Enveloppe	R (m <sup>2</sup> .K/W)	Composition prévue en conception	Evolution en réalisation
<b>Murs extérieurs</b>	Prévu 3,5 Réalisé 3,89	<ul style="list-style-type: none"> <li>• BA13</li> <li>• isolant laine de bois</li> <li>• voile béton bas carbone</li> </ul>	<ul style="list-style-type: none"> <li>• idem</li> </ul>

<b>Toiture Terrasse</b>	Prévu 5,6 Réalisé 5,6	<ul style="list-style-type: none"> <li>• Dalle BA bas carbone</li> <li>• Isolant PU 12cm</li> <li>• Gravillons / Végétalisation ép.30cm</li> </ul>	<ul style="list-style-type: none"> <li>• idem</li> </ul>
<b>Plancher Bas</b>	Prévu 3,8 Réalisé 3,7	<ul style="list-style-type: none"> <li>• Chape 5cm</li> <li>• Isolant PU 8cm</li> <li>• Dalle BA bas carbone</li> </ul>	<ul style="list-style-type: none"> <li>• idem</li> </ul>
<b>Comble</b>	Prévu 6,1 Réalisé 6,5	<ul style="list-style-type: none"> <li>• Dalle BA bas carbone</li> <li>• Ouate de cellulose en vrac</li> </ul>

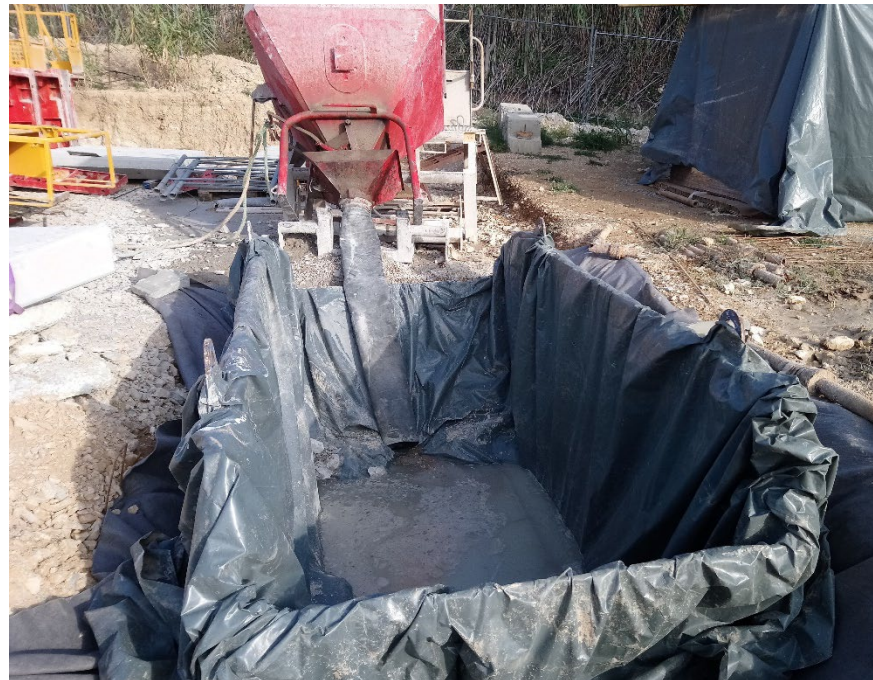
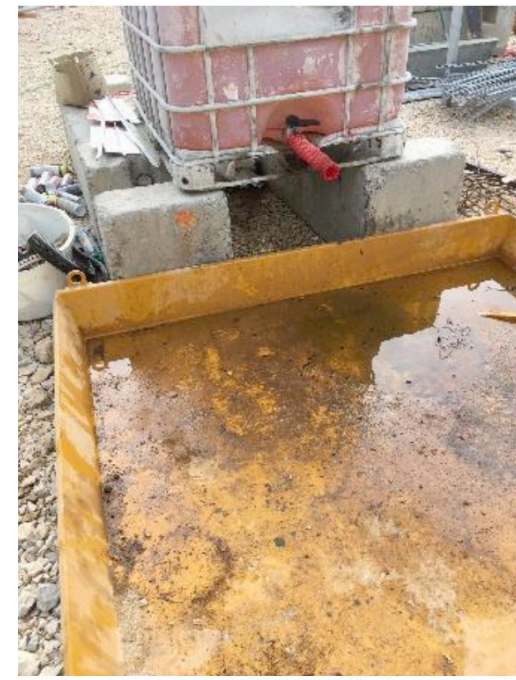
# Maitrise des impacts environnementaux du chantier

Bac sous huile de décoffrage à positionner. Plateforme basse

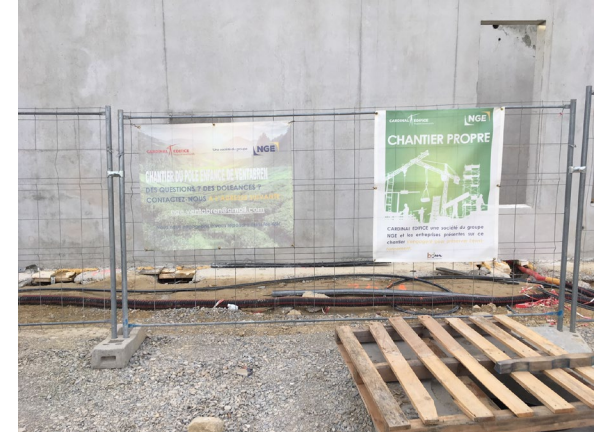
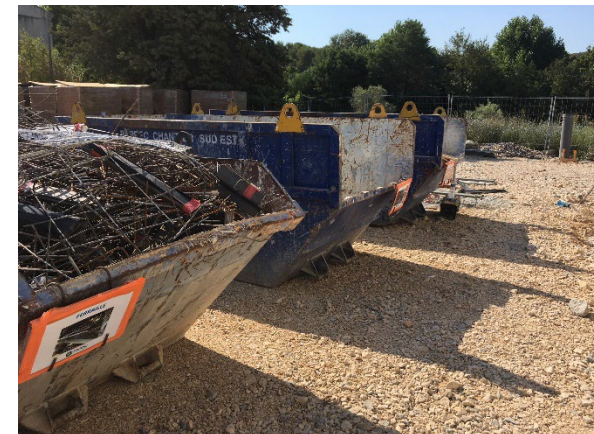
- Les conditions météorologiques et notamment les jours d'intempéries vent ont rendu difficile le maintien de l'affichage de chantier
- Difficulté à faire respecter la mise en place de filets sur les bennes à déchets

- Mise en place d'un affichage de chantier adapté, notamment sur les bennes à déchets

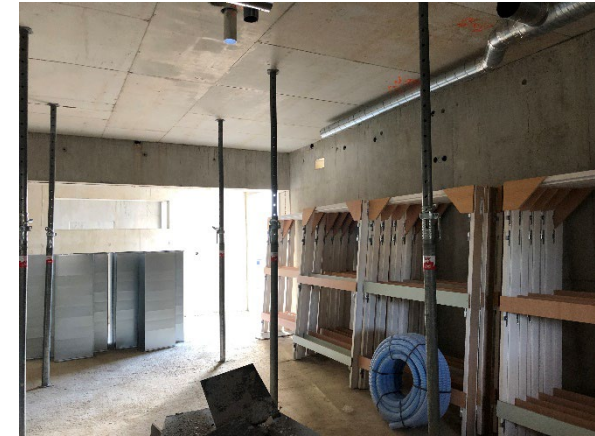
- Maintien des cheminements piétons / évolution du chantier
- Stockage des matériaux de construction

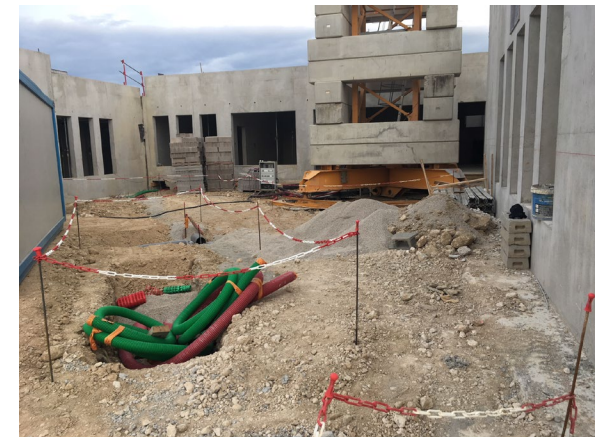
- Mise en place d'un balisage évolutif en fonction des phases de travaux à l'aide de chaînes d'avertissement
- Des zones de stockage clairement définies avant les livraisons des sous-traitants pour maintenir un bon niveau de propreté du chantier

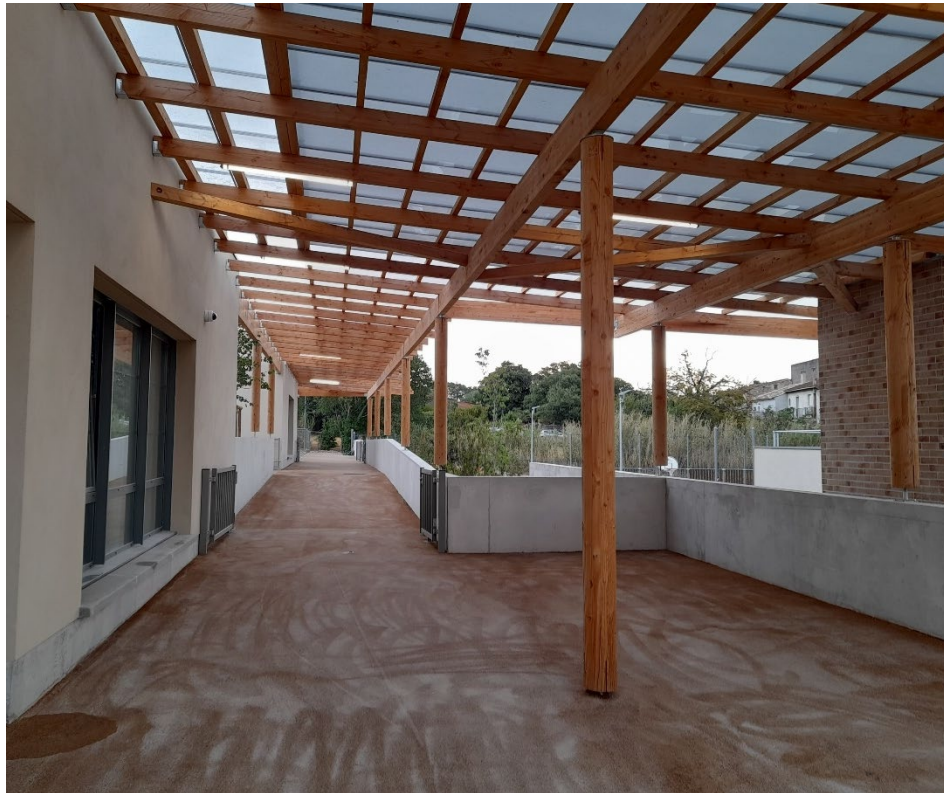
- Cas courant : se référer à la coupe page suivante ; il est aménagé en partie haute du complexe de pergolas, une configuration permettant l'évacuation de la chaleur accumulée sous le polycarbonate.
- Cas particulier : au droit du préau situé entre la maternelle et la restauration, le risque de surchauffe est augmenté étant donné la configuration et la surface de préau. Ainsi, la partie de polycarbonate identifiée ci-dessous est traitée avec un facteur solaire de 25% (soit un facteur solaire global polycarbonate + charpente de 18%).

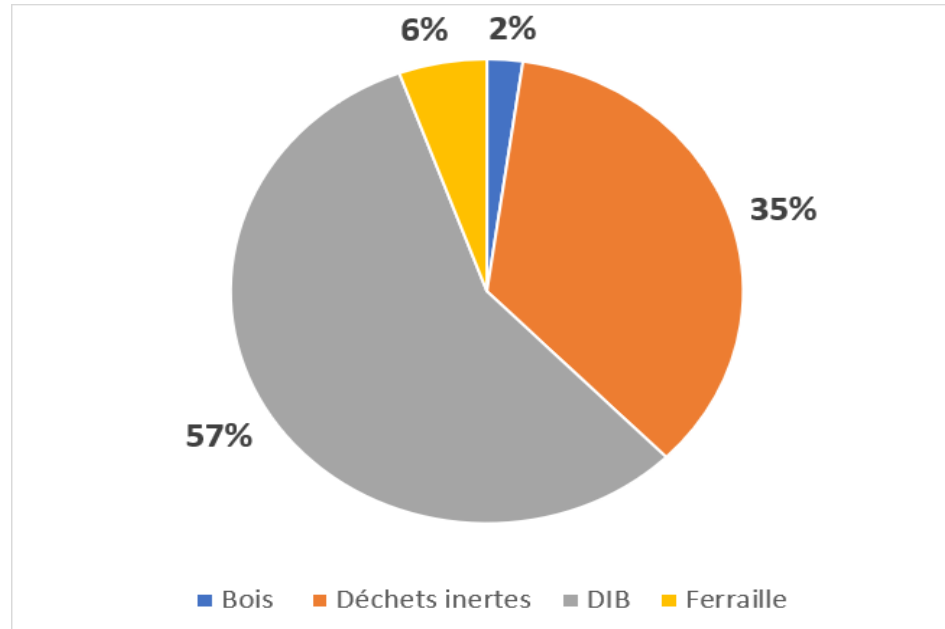
# Valorisation des Déchets

Taux de valorisation matière : 82%

Déchets chantier (t)	DIB	Inertes	Bois	Ferraille
<b>Projet</b>	<b>75</b>	<b>50</b>	<b>3</b>	<b>8</b>
REX BDM	140	221	20	10

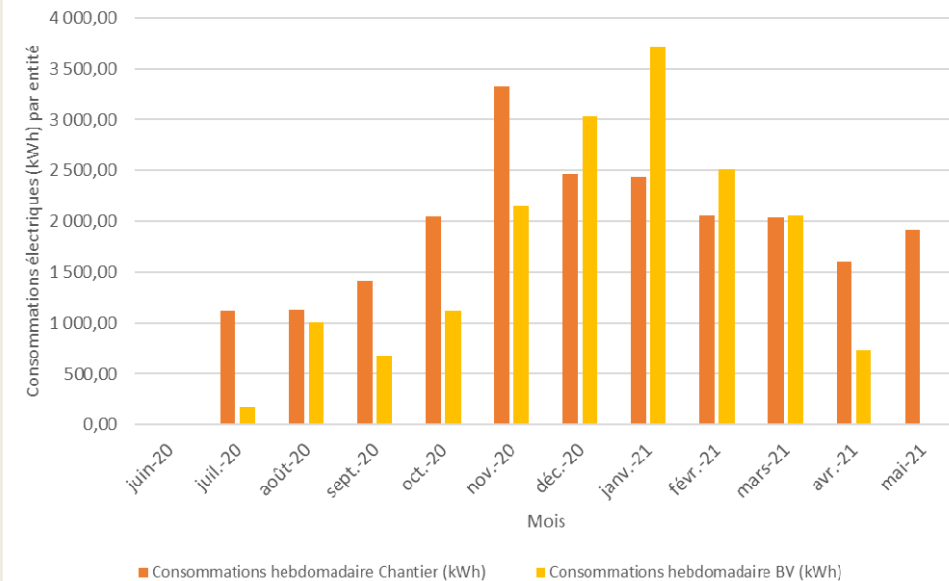
## Consommations électriques

Ratio consommation ELEC chantier :  
**11 kWhEf / m<sup>2</sup> SDP**

REx base de données BDM :  
**18 kWhEf / m<sup>2</sup> SDP**

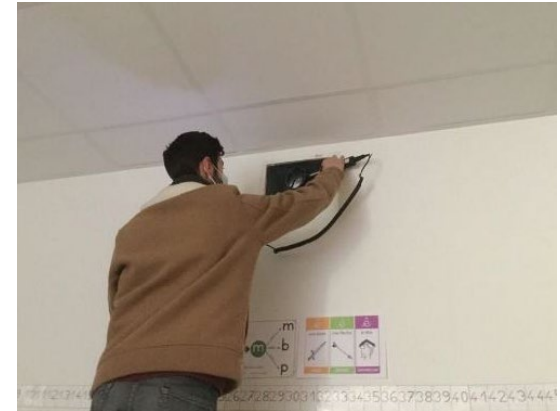
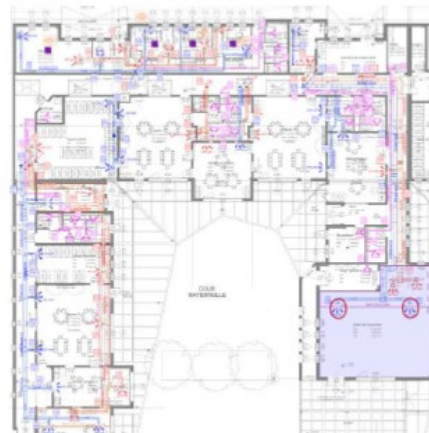
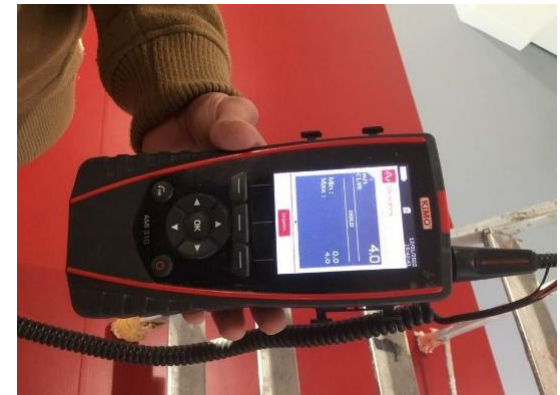
# Autocontrôles débits de ventilation

- Résultats globalement conformes aux seuils hygiéniques
  - > Toutefois quelques difficultés en bout de réseau
  - > Mises au point suivant contraintes acoustiques (crèche, maternelle)

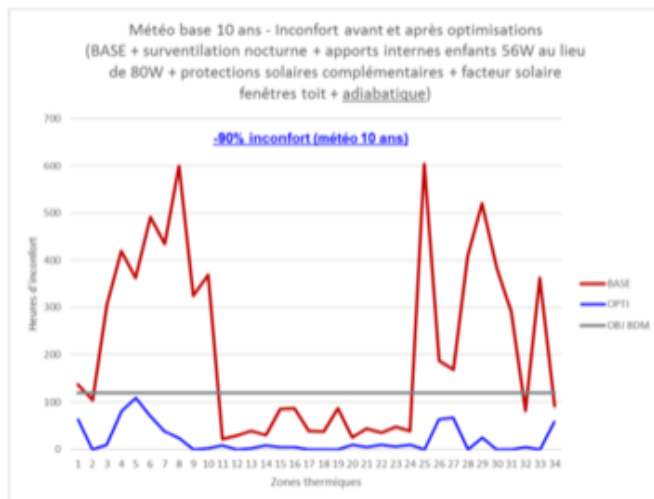
- **Confort** : maximum 60h d'inconfort annuel ( $T^* > 28^{\circ}\text{C}$ ). Pour mémoire, le niveau BDM Argent impose un seuil de 120h que nous avons atteint grâce entre autres aux protections solaires et aux modules adiabatiques. Voir graphique ci-dessous. Nous nous situons assez nettement au-dessus de 60h dans une dizaine de locaux (courbe bleue)

Zone	Nombre d'heures d'occupation > 28°C	
	AVANT (PRO) METEO BASE 10 ans	(APRES TEST) METEO BASE 10 ans
	RENDU PRO Occupation salles sommeil petits crèche : 9h30-18h30 (3 par salle)	Occupation salles sommeil petits crèche : 10-11h / 14-15h (3 par salle)
Crèche - Espace de vie petits	81	53
Crèche - Salles de sommeil petits	109	14

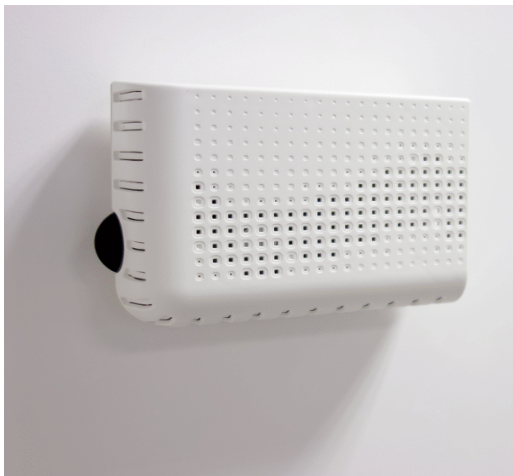
- Campagne de mesure de la qualité de l'air et test matériaux
- **Mesures continues par sondes CO<sub>2</sub> / T° / HR / COV légers**

PÉRIPHÉRIQUE  
COV

COV COV Alerte

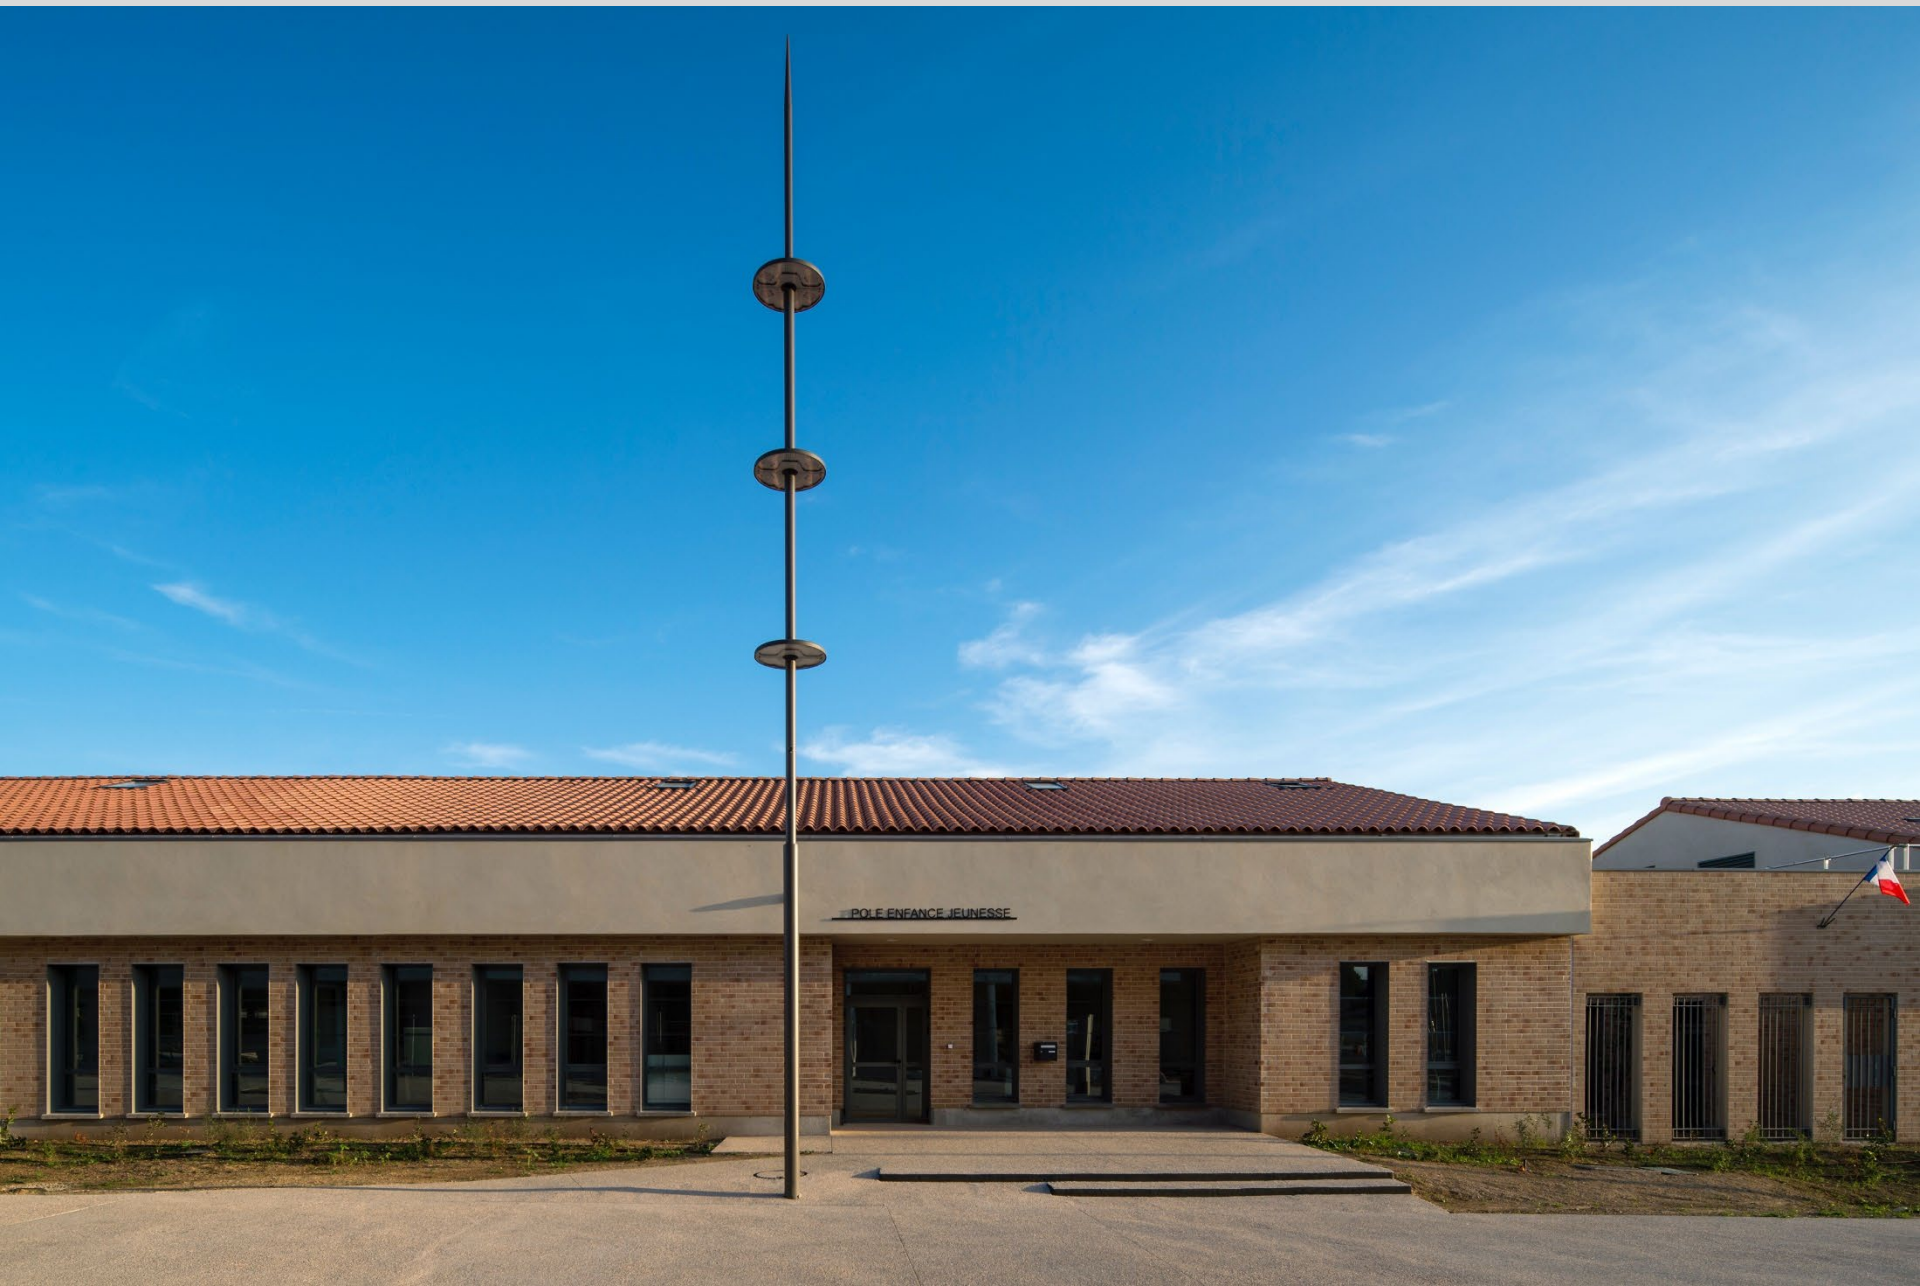
Explication de la modification de diagramme n°2

CONCEPTION	RÉALISATION
<b>Référentiel</b>	
<ul style="list-style-type: none"> <li>TERRITOIRE ET SITE - 12.6/12.6 (100%)</li> <li>MATÉRIAUX - 8.86/12.6 (70%)</li> <li>ÉNERGIE - 9.8/12.6 (77%)</li> <li>EAU - 8.4/12.6 (66%)</li> <li>CONFORT ET SANTÉ - 12.6/12.6 (100%)</li> <li>SOCIAL ET ÉCONOMIE - 11.3/13.5 (83%)</li> <li>GESTION DE PROJET - 13.5/13.5 (100%)</li> </ul>	
<b>Points Bonus</b>	
<b>Synthèse</b>	
Nombre de points total : <b>77.05/90</b> Pourcentage des points du projet : <b>85.61%</b> Médaille visée : Or Objectif de points : <b>Recalé</b> Télécharger au format PDF :	
USAGE
