Le groupe scolaire « Saint Exupery » implanté en plein centre-ville d'Annemasse est composé de 14 classes maternelle et primaire avec restaurant, gymnase, salles d'évolution sportives et locaux de supports, et présente une capacité d'accueil d'environ 400 élèves.

Il fait partie d'un des rares projets publics totalement en ossature bois en centre urbain en Rhône-Alpes et se caractérise par la réalisation d'un chantier en filière sèche avec préfabrication en atelier.

Caractéristiques architecturales et techniques

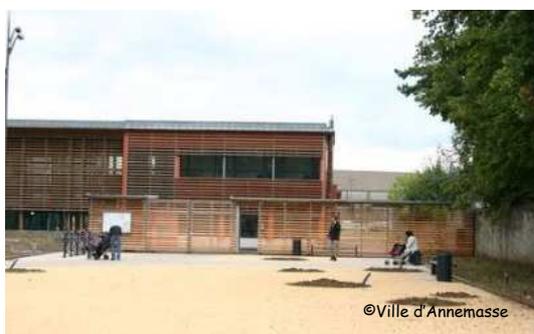
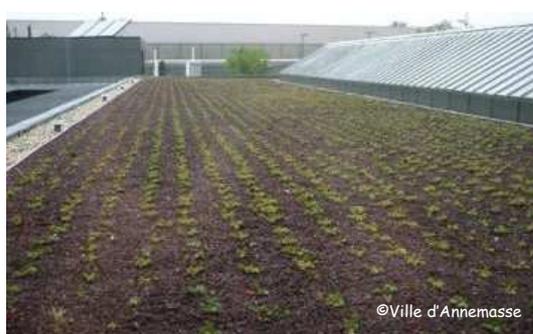
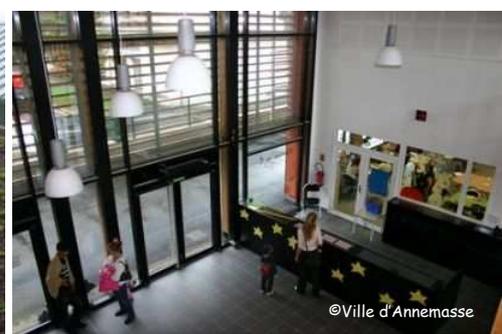
La construction bois

La construction en bois est très exigeante en terme d'études et de réalisation. Sur ce chantier, les difficultés se sont situées en particulier à 3 niveaux :

- **l'étanchéité à l'air entre la menuiserie et la structure.** Même en étant attentif à ce point, le Blowtest en fin de chantier a mis en évidence des faiblesses à l'interface menuiserie-structure, et qui ont été corrigées. Depuis, Tectoniques a mis en place un protocole remis aux entreprises qui détermine les modalités de traitement de ces points de détail. La réalisation d'un Blowtest durant le chantier devrait être systématique car il permet de s'interroger et est très incitatif.

- **l'intégration des réseaux.** L'objectif étant de rendre le bois apparent, aucun faux plafond n'a été installé, d'où des difficultés pour l'intégration des réseaux. Cela a nécessité un important travail d'anticipation au niveau des différentes études amont.

- **la mise en conformité avec certaines exigences réglementaires en particulier acoustiques.** Du fait de l'absence de faux plafond, il a fallu réaliser en usine une variante du plancher « O'PORTUNE » de CBS-CBT (constitué de planches verticales clouées de façon légèrement décalée) avec l'intercalage d'une bande de ouate de cellulose dans le creux de la dalle, permettant ainsi d'assurer l'isolation acoustique.
