Gérée par LOGIREM, la résidence Le Provence est un ensemble de 122 logements répartis sur 3 bâtiments, construits en 1972. Du fait de son étiquette énergie D et de ses équipements vieillissants, la réhabilitation de cet ensemble immobilier a été jugée prioritaire. Dans le respect de sa politique de Développement Durable, le bailleur social a souhaité avoir une approche globale pour favoriser le confort des occupants, faire baisser les charges locatives et maîtriser les consommations énergétiques.

Les opérations habituellement engagées par le bailleur visent au minimum à atteindre l'étiquette C+. Grâce à diverses aides financières, c'est un projet ambitieux qui a vu le jour, avec l'objectif d'atteindre une consommation d'énergie primaire de 40 kWh/m<sup>2</sup>/an, soit un niveau correspondant au « facteur 4 » visé par l'Ademe.

- **Programme** : Réhabilitation d'une résidence de 122 logements de typologies différentes, répartis en 3 bâtiments (1 tour en R+14 de 59 logements, 1 tour en R+11 de 45 logements et 1 immeuble en R+4 de 18 logements)
- **Adresse** : 6 rue de la République – 13110 Port de Bouc
- **Maître d'ouvrage** : LOGIREM, 111 Boulevard National, BP 204, 13003 Marseill

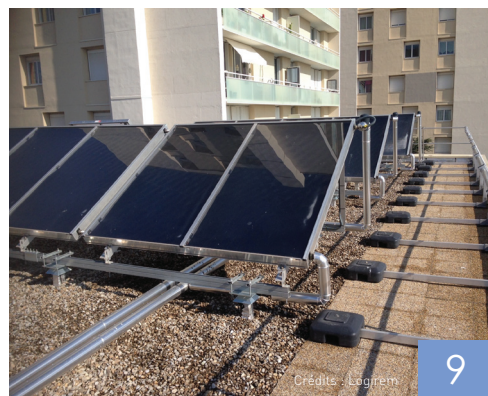
- **Eau chaude sanitaire** : L'installation solaire a été conçue par un assistant à maîtrise d'ouvrage spécialisé en la matière (9). De nombreuses régulations ont été prévues afin d'assurer un pilotage le plus précis possible. Un contrat de suivi des performances de 2 ans a été mis en place. L'installation bénéficie d'un suivi de performance pouvant être réalisé en direct et à distance.
