Commission d'évaluation : Usages du 17/10/2019

Restructuration de la demi-pension Lycée du Golfe de Saint-Tropez Gassin (83)

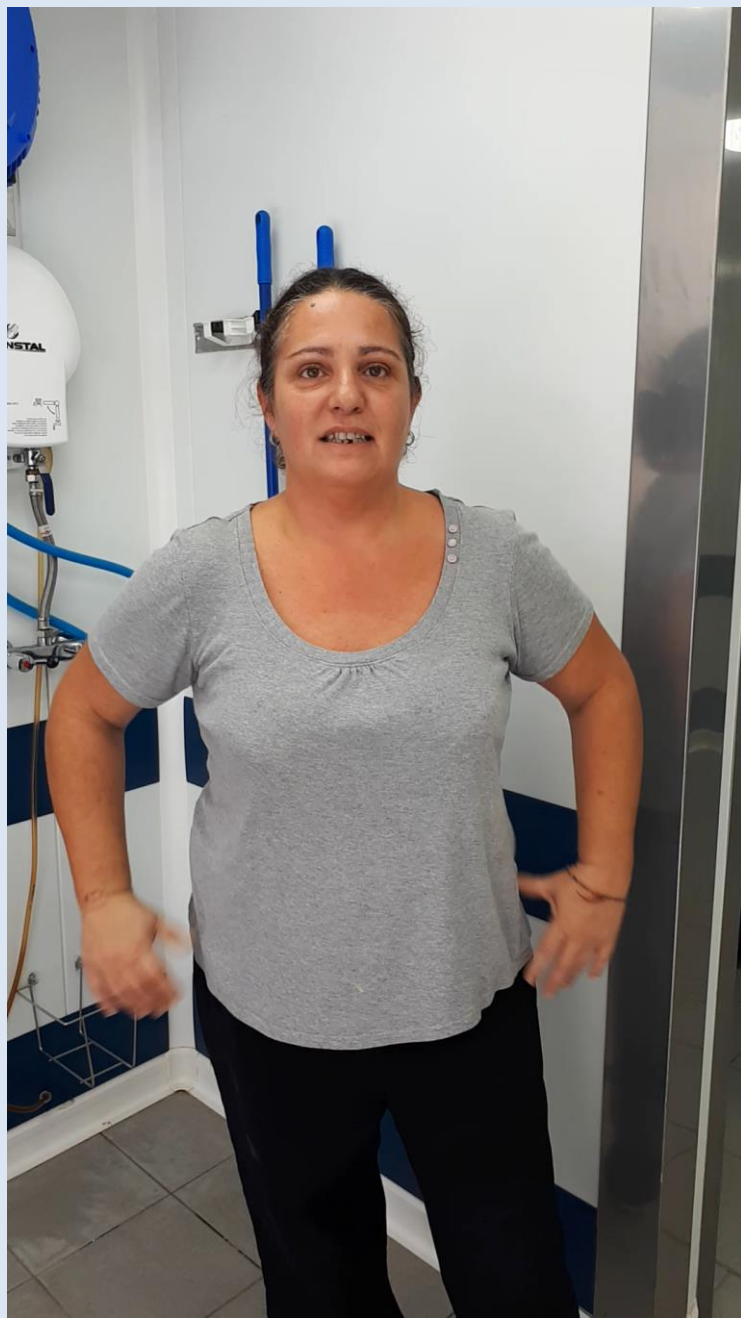
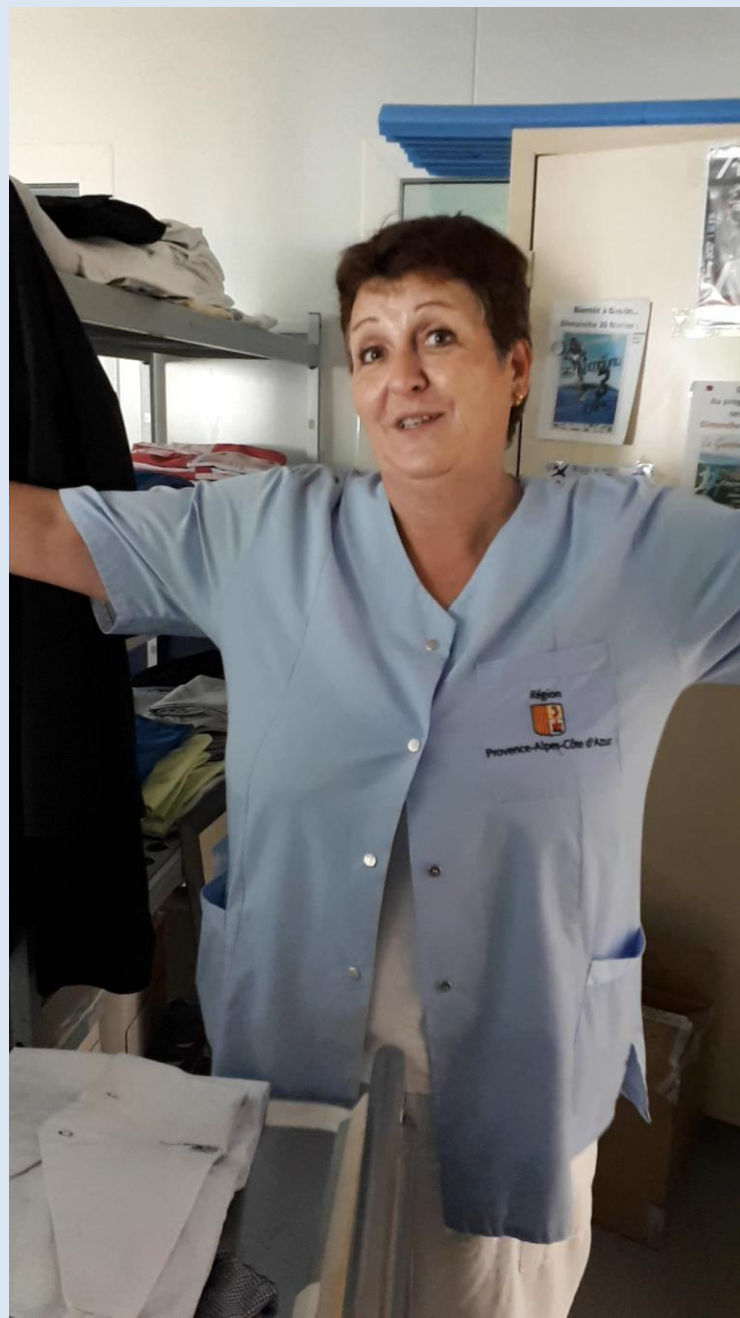
Factures énergétiques non exploitables (pas de dissociation avec le reste du lycée)

Des malfaçons sur l'installation des équipements (entreprise élec en faillite).

Pose de sondes hygrothermiques / thermographie IR

Interviews des agents plutôt positifs sur le bâtiment, moins sur les équipements

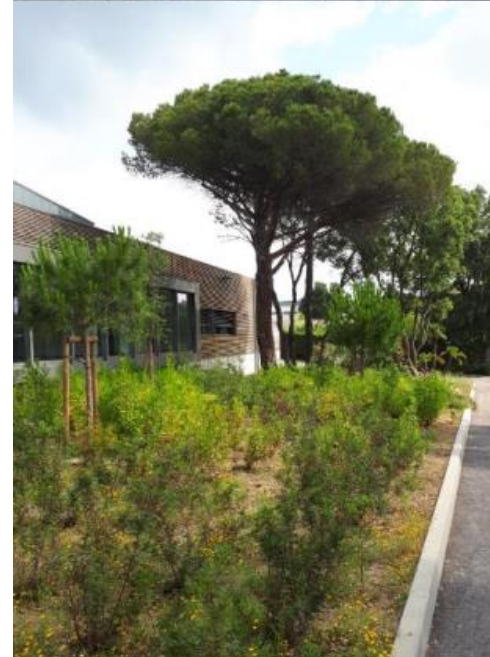
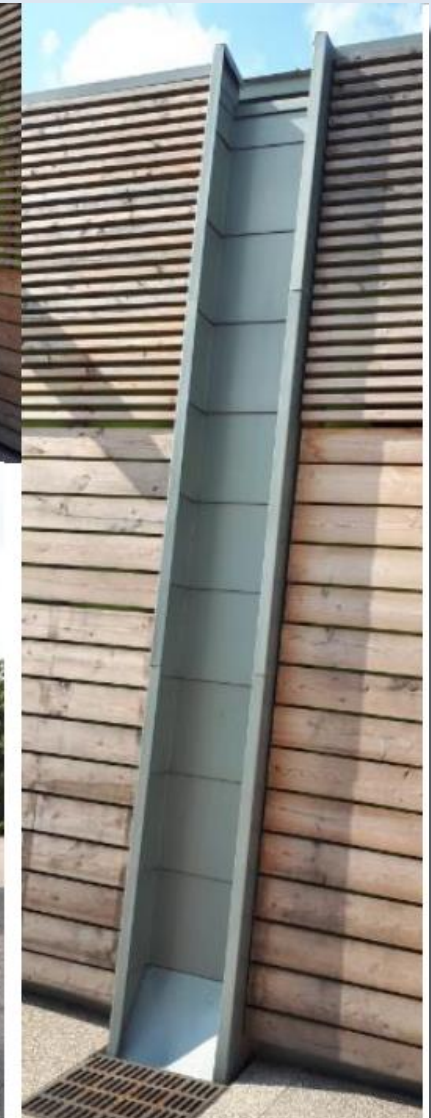
Pluviales très bien gérées (aucune trace sur bardage)

Espaces verts bien implantés

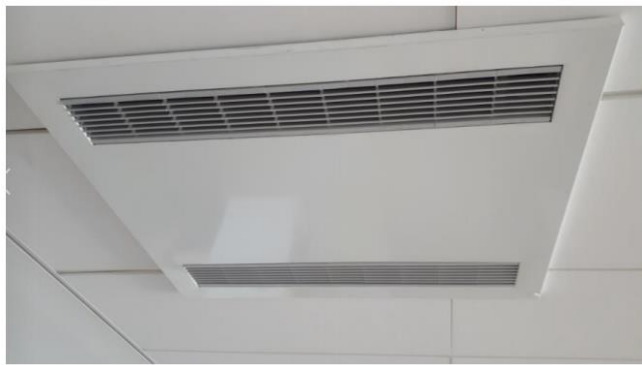
Pas de ventilation dans le réfectoire hors caissettes de chauffage

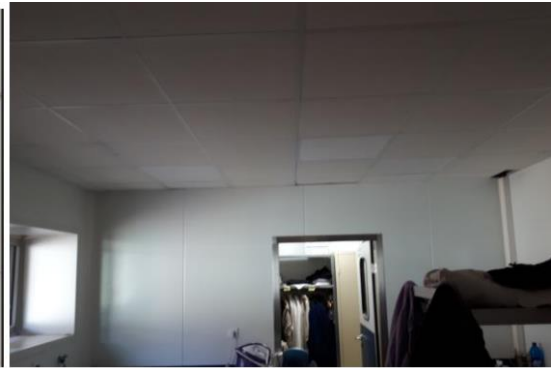
Pas de bouche de ventilation dans la lingerie, les stocks ou le bureau

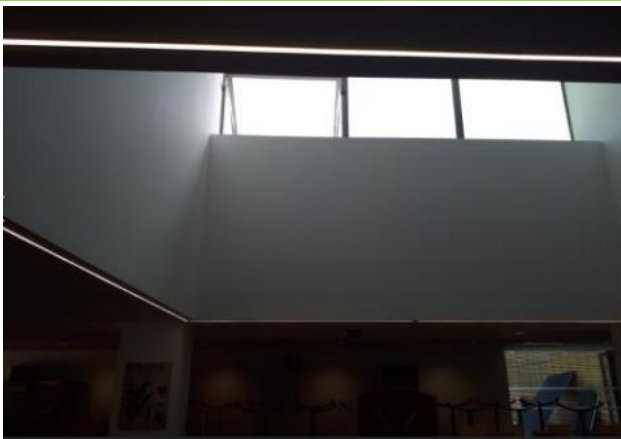
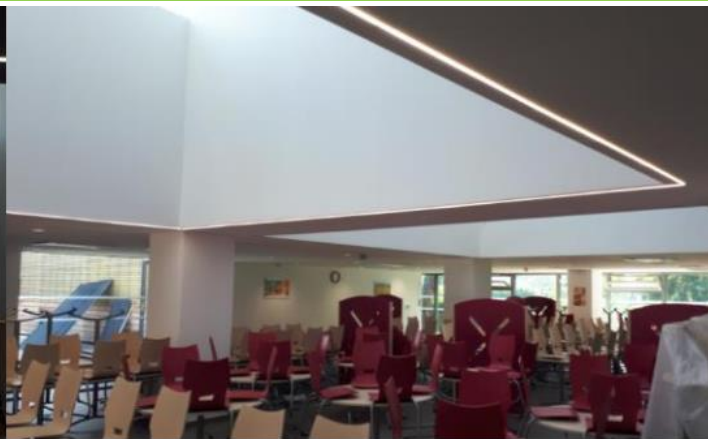
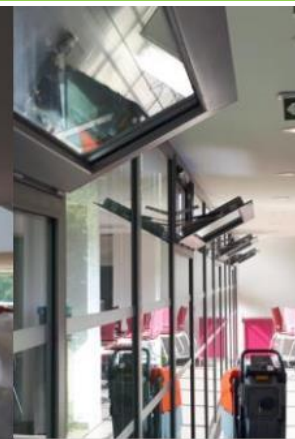
Ventilation naturelle par SHED très efficace en intersaison

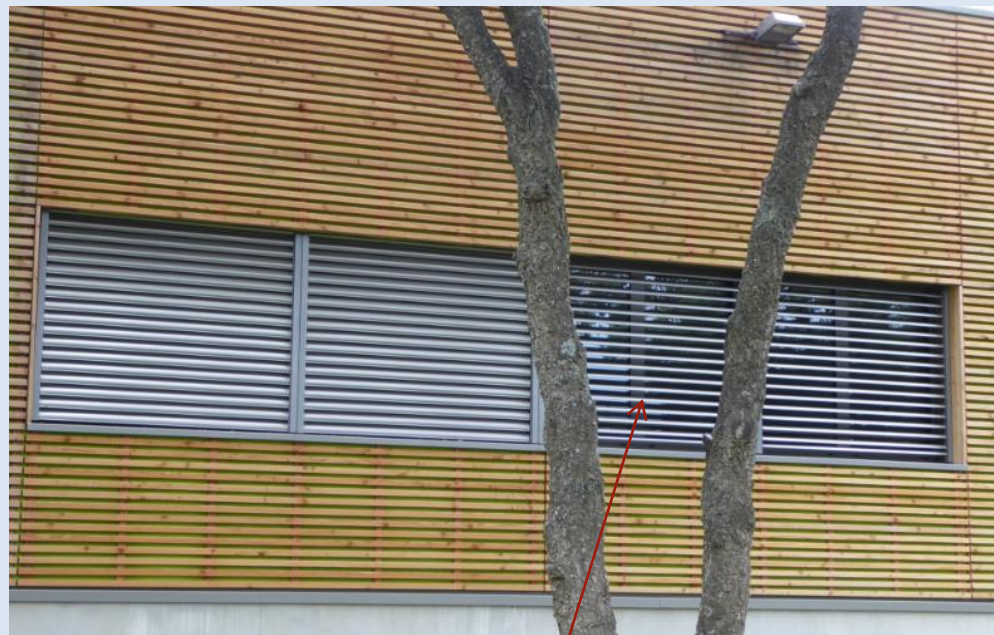
Brises soleil orientables

Confort visuel très agréable dans les réfectoires.
Les zones de travail ne sont pas touchées par la lumière naturelle.

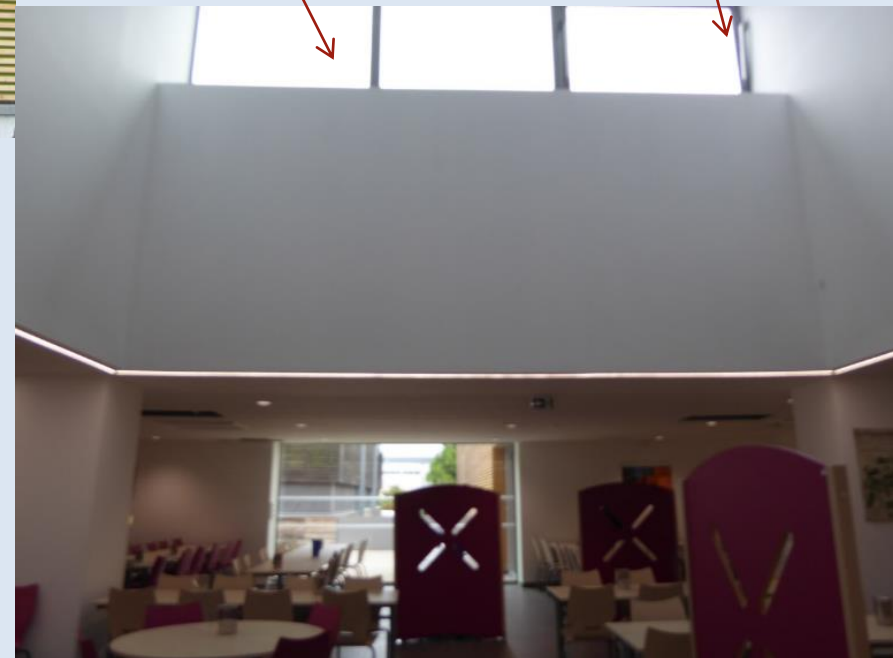
Ouverture des sheds pour rafraîchissement efficace
